## **PROCES - VERBAL**

### **DESCRIPTIF**

**Dans un ensemble immobilier situé à TOULON (83200), 87 Boulevard Bauchiére, Quartier Pont du Las, cadastré section CY n°355 :**

**Le lot numéro 2, à savoir un appartement et une cave :**

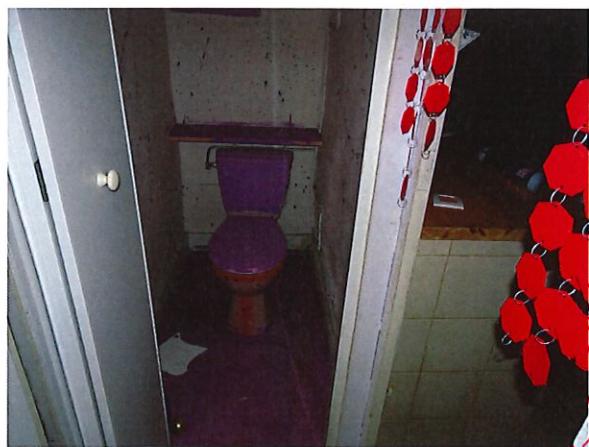
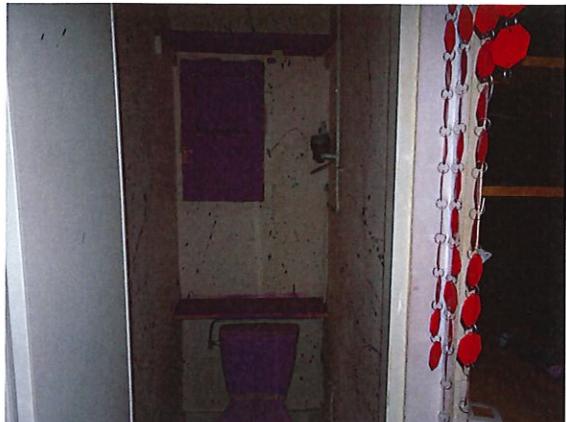
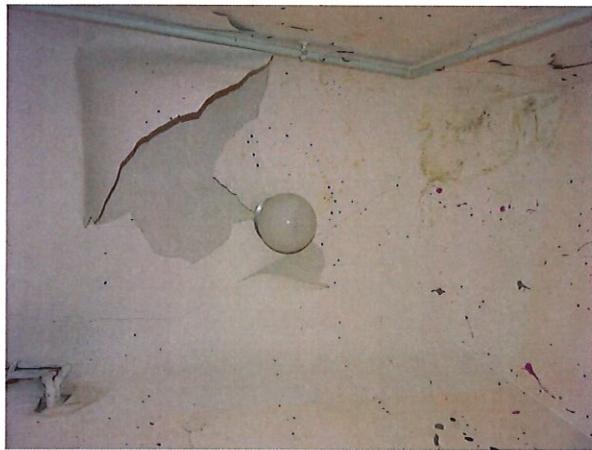
#### WC :

On y accède par une porte « pliante » type KZ vétuste et qui frotte à même le sol.

Au sol, revêtement linoléum imitation parquet en mauvais état.

Sur les murs, peinture blanche recouverte de multiples projections de peinture.

Au plafond, peinture blanche en très mauvais état. Elle se craquelle et se décolle du plafond. On observe également des auréoles.

Le WC est équipé d'une chasse basse. Siège et abattant vétustes et crasseux. Le réservoir de chasse est peint en rose.

Il existe un vieux fenestron bois vétuste équipé de deux verres qui ont été opacifiés par l'apposition d'une peinture de couleur rose.

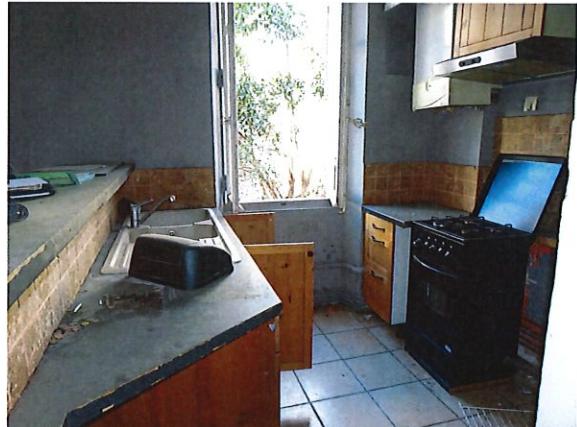
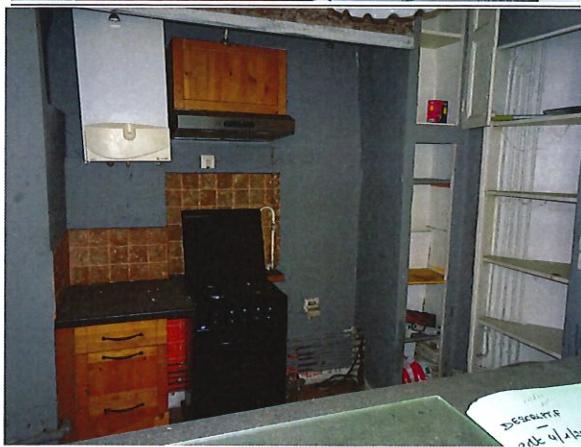
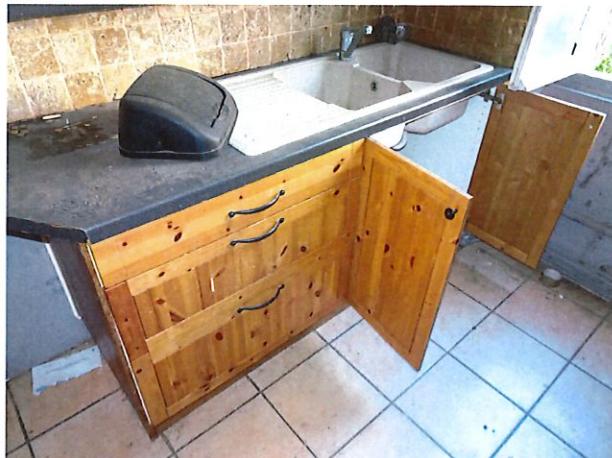
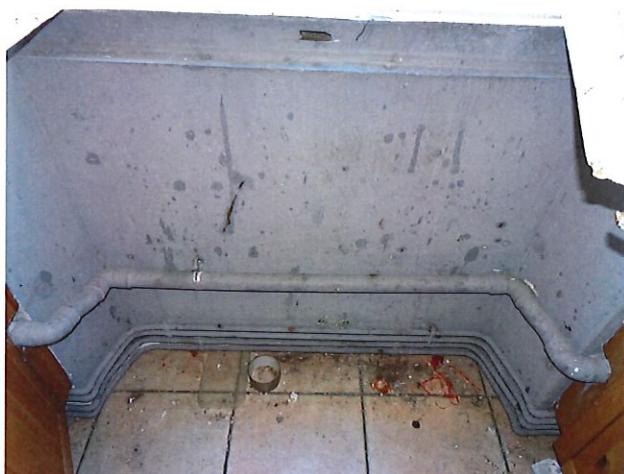
#### COIN CUISINE :

Murs recouverts d'une peinture dans les tons gris-bleu en mauvais état, crasseuse et tachée.

Présence d'un évier plastique deux bacs équipé d'un robinet mitigeur qui présente des traces de calcaire.

Cet évier repose sur un plan mélaminé en mauvais état. Sous ce plan, on trouve un caisson deux portes et trois tiroirs.

Cette cuisine dispose également de petits placards de rangements avec portes manquantes.

Une prise électrique est descellée.

Eclairage naturel assuré par une vieille fenêtre en bois avec simple vitrage. Les huisseries de la fenêtre sont très dégradées.

Le volet en bois est également en très mauvais état. On signalera un carreau cassé au niveau de l'appui de fenêtre extérieur.

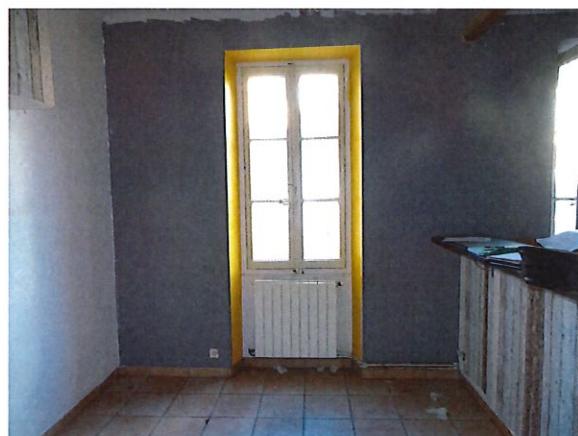
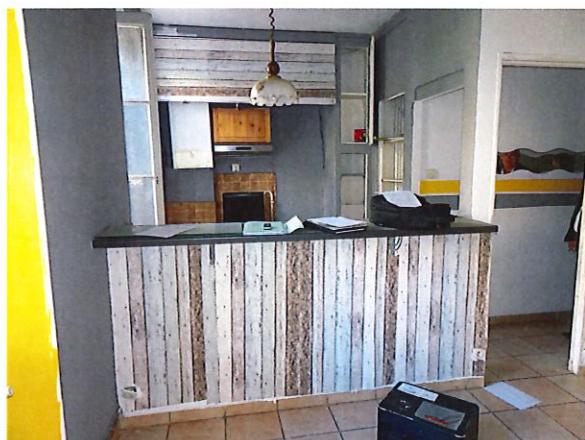
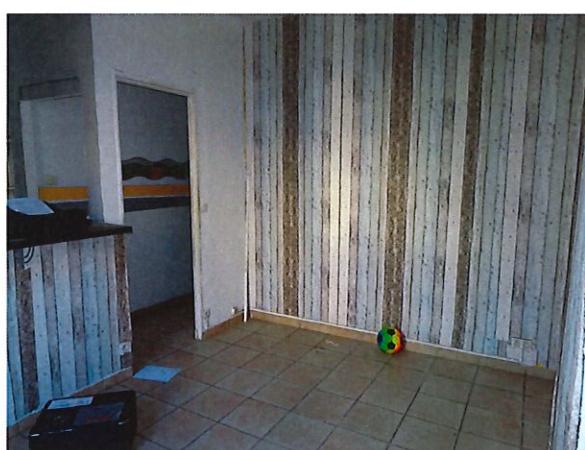
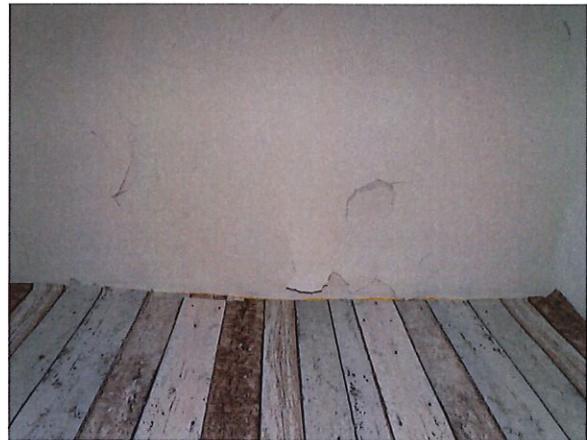
#### SEJOUR :

Les murs sont recouverts pour partie de peinture blanche et d'une tapisserie dont certains lés se décollent. On observe des trous de chevilles non rebouchés sur le mur Sud.

Sous le bar américain, on trouve une prise électrique descellée.

Cette pièce est éclairée par une fenêtre ouvrant côté Ouest. Il s'agit d'une fenêtre en bois avec simple vitrage aux huisseries et vernis extérieur très dégradé.

Le volet bois est mauvais état avec huisseries et vernis très dégradés.

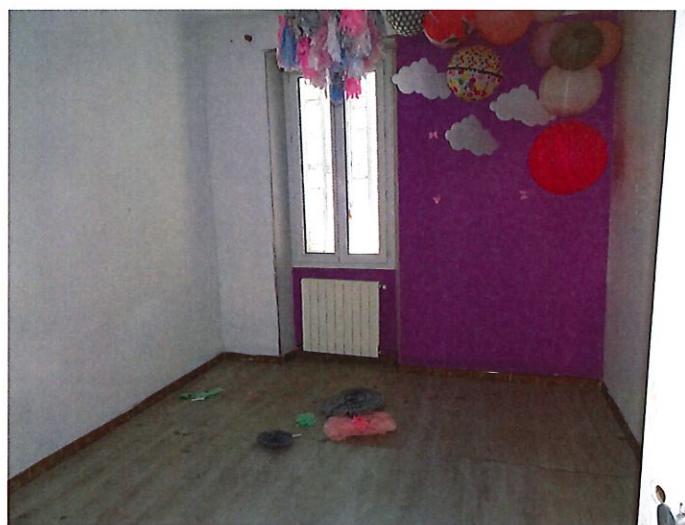
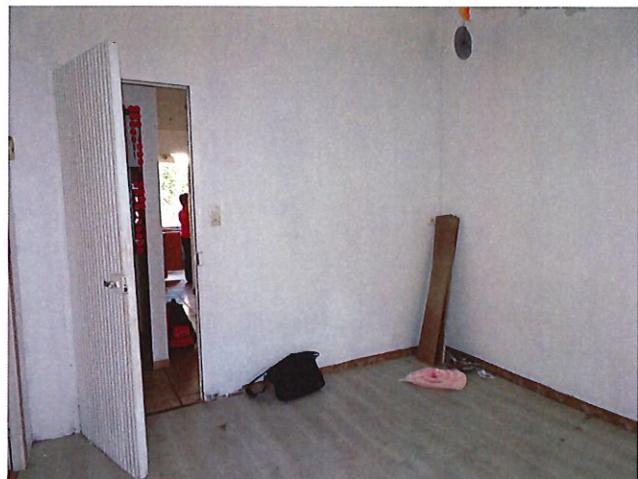
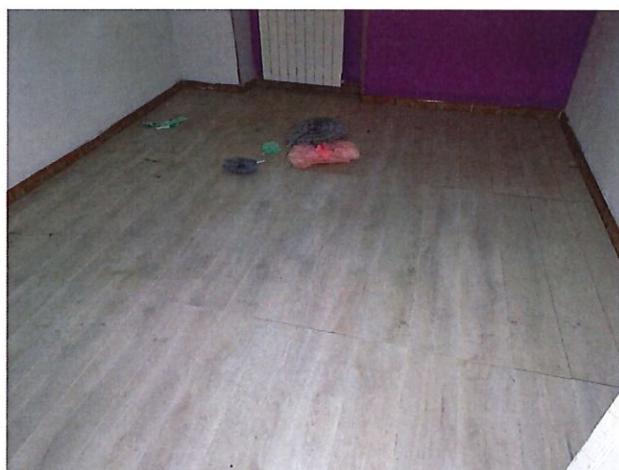
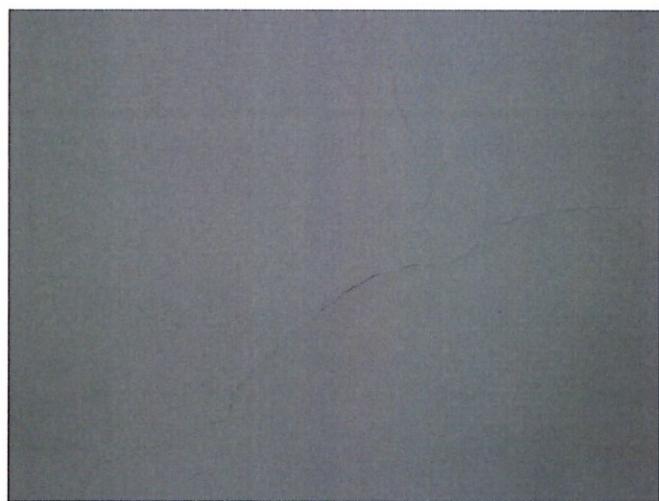
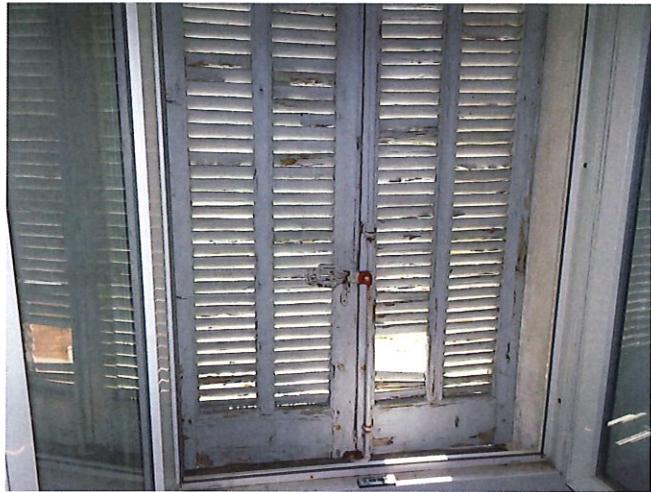
#### CHAMBRE :

On y accède par une veille porte recouverte de peinture grossièrement apposée qui frotte sur le sol.

Les plinthes carrelées sont recouvertes de débords de peinture blanche et sont manquantes par endroits.

Murs et plafond recouverts d'une peinture blanche sommairement apposée. Un pan de mur a été peint avec une peinture dans les tons fuchsia. Des traces de salissures sont visibles sur les murs.

Au plafond, par endroits, craquèlement de la peinture et présence de ce qui ressemble à des microfissures.

Sous la fenêtre, présence d'un radiateur descellé.

Eclairage naturel assuré par une fenêtre PVC double vitrage qui fonctionne équipé de très vieux volets bois aux peintures et huisseries dégradées.

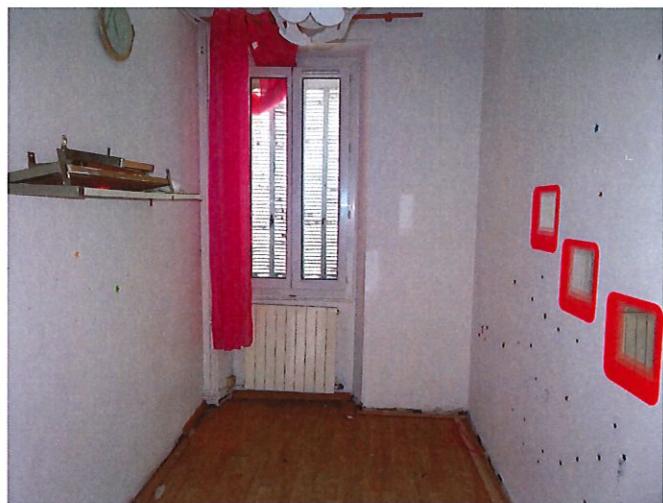
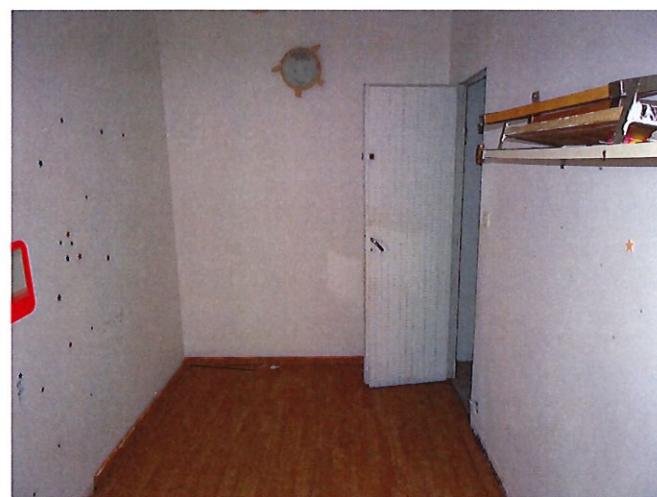
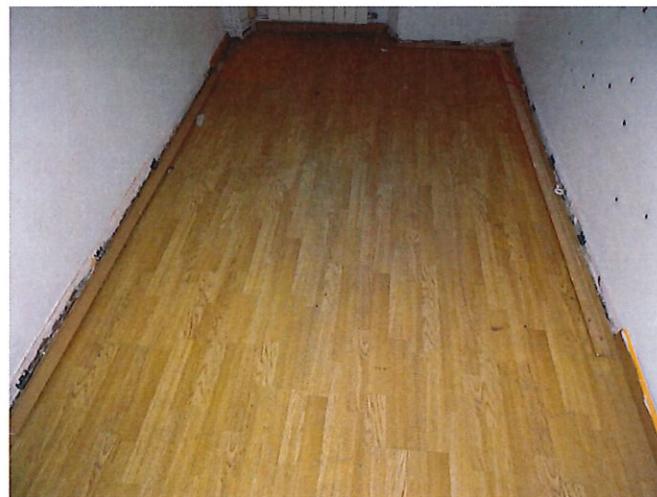
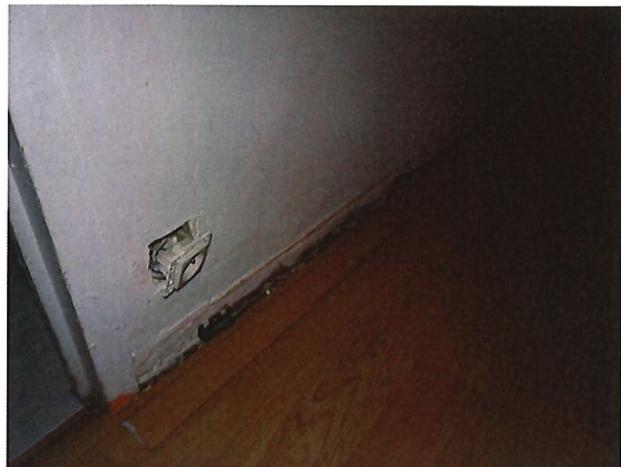
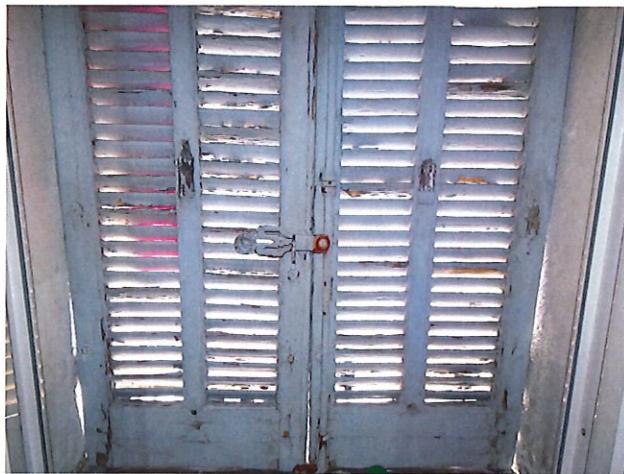
#### BUREAU :

Plinthes bois en très mauvais état, descellées et décollées.

Sur les murs, peinture blanche crasseuse.

Là encore, volet bois très dégradé tant au niveau des huisseries que du vernis.

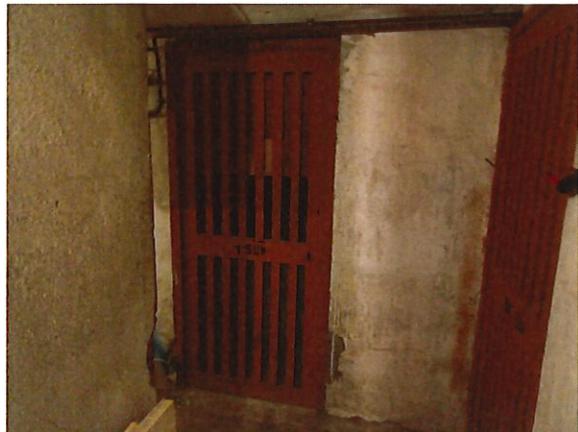
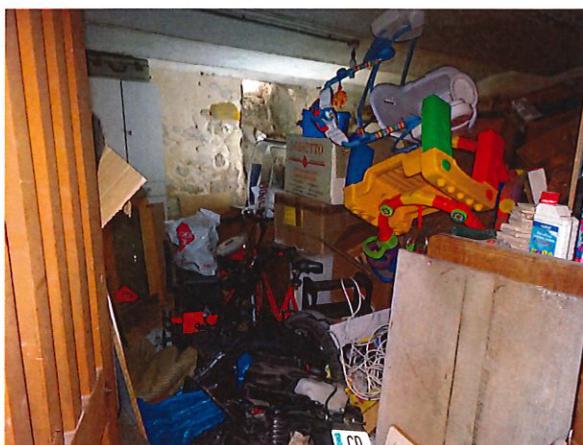
### **CAVE : 15.50 mètres carrés**

Cette cave est équipée d'une vieille porte en bois. Elle est encombrée d'un amoncellement de nombreux objets et détritus qui rendent très difficile le déplacement dans la pièce.
