PROCES-VERBAL DE DESCRIPTION

L'AN DEUX MILLE DIX-SEPT ET LE VINGT ET UN AVRIL

Certifie me transporter ce jour sis 162 rue Danielle Casanova 93300 AUBERVILLIERS cadastré section AL n° 148 étage 6 porte droite ascenseur.

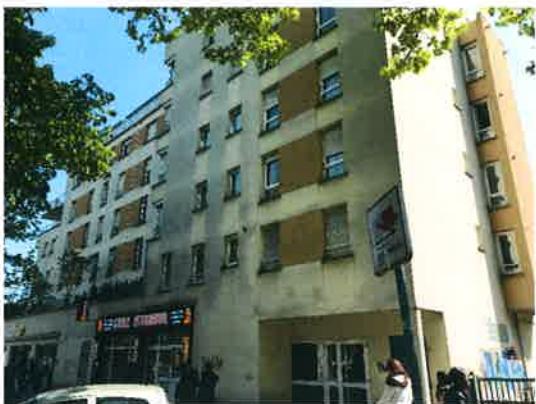
L'appartement est en très bon état général.

Le géomètre expert me déclare que l'installation électrique est en bon état d'usage ainsi que celle du gaz.

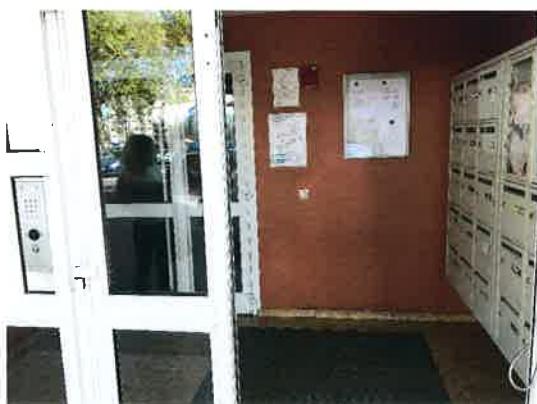
REZ-DE-CHAUSSEE :

Sol : le sol est recouvert de carrelage en bon état d'usage.

Murs : les murs sont recouverts de toile de verre peinte en bon état d'usage.

Plafond : le plafond est constitué d'un faux plafond recouvert de peinture en bon état d'usage .

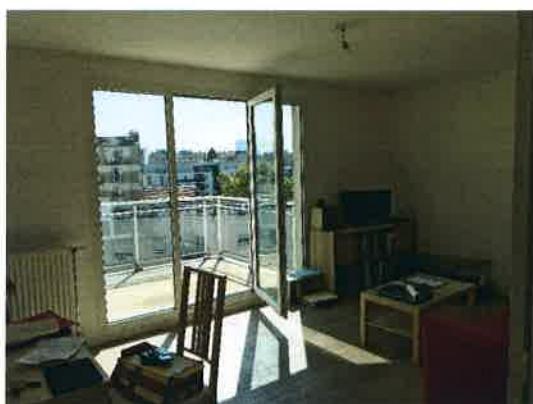
SALON :

L'accès se réalise par une porte double en bois en bon état d'usage.

Sol : le sol est recouvert de linoléum en bon état d'usage.

Murs : les murs sont recouverts de peinture en bon état d'usage.

Plafond : le plafond est recouvert de peinture en bon état d'usage .

Fenêtre : présence d'une porte fenêtre simple vantail ouvrante double vitrage en PVC, en bon état général , entourée de deux portes fenêtres simple vantaux double vitrage fixes en bon état d'usage.

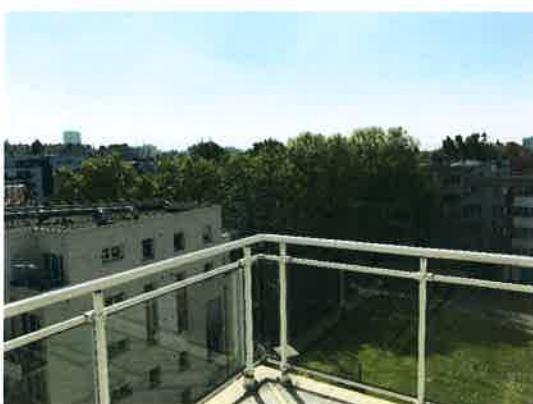
TERRASSE :

Le sol est recouvert de linoléum en état d'usage.

La terrasse dispose de garde-corps en aluminium et partie vitrée . un panneau vitrée est cassé.

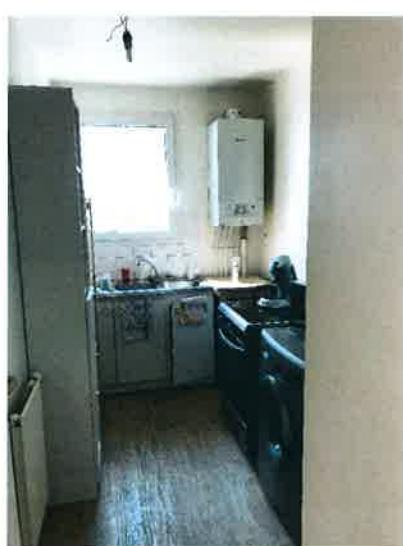
CUISINE :

La cuisine est sommairement équipée d'un immeuble bas en bois 3 portes surmonté d'un évier double en inox en bon état d'usage.

Fenêtre : présence d'une fenêtre simple vantail ouvrante en PVC double vitrage en bon état d'usage.

Généralités : présence d'un radiateur et d'une chaudière ELM LEBLANC en état d'usage et d'aspect récent.

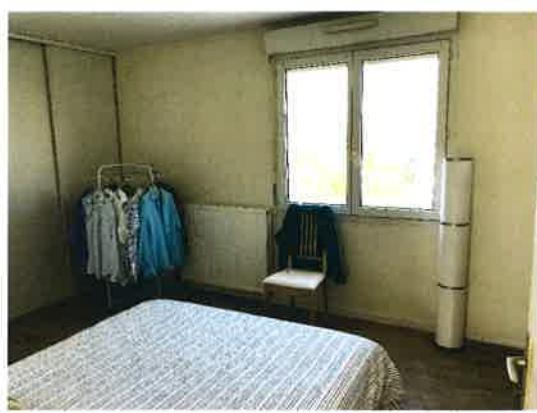
CHAMBRE :

L'accès se réalise par une porte en bois en bon état d'usage.

Sol : le sol est recouvert de linoléum en bon état d'usage.

Murs : les murs sont recouverts de peinture en bon état d'usage.
Présence d'un placard double coulissant avec portes en PVC

Plafond : le plafond est recouvert de peinture en bon état d'usage .

Fenêtre : présence d'une fenêtre double vantaux ouvrant en PVC double vitrage en bon état d'usage et volets roulants mécaniques en aluminium en bon état d'usage.

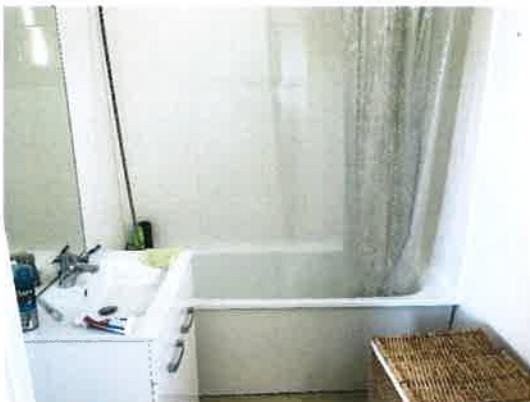
SALLE DE BAINS :

L'accès à la salle de bains se réalise depuis la chambre par une porte en bois en bon état d'usage.

Sol : le sol est recouvert de linoléum en bon état d'usage.

Murs : les murs sont recouverts de peinture en bon état d'usage et de faience murale mi-hauteur aux droits du lavabo et de la baignoire.

Plafond : le plafond est recouvert de peinture en bon état d'usage .

Fenêtre : présence d'une fenêtre simple vantail ouvrante en PVC double vitrage en bon état d'usage.

Généralités : présence d'une baignoire, d'immeuble en bois surmonté d'un lavabo avec radiateur sèche-serviette
