**PROCÈS-VERBAL de DESCRIPTION DES LIEUX**

Le ONZE SEPTEMBRE  
DEUX MILLE DIX-SEPT

## **I - Parcelle n° 83 section DE :**

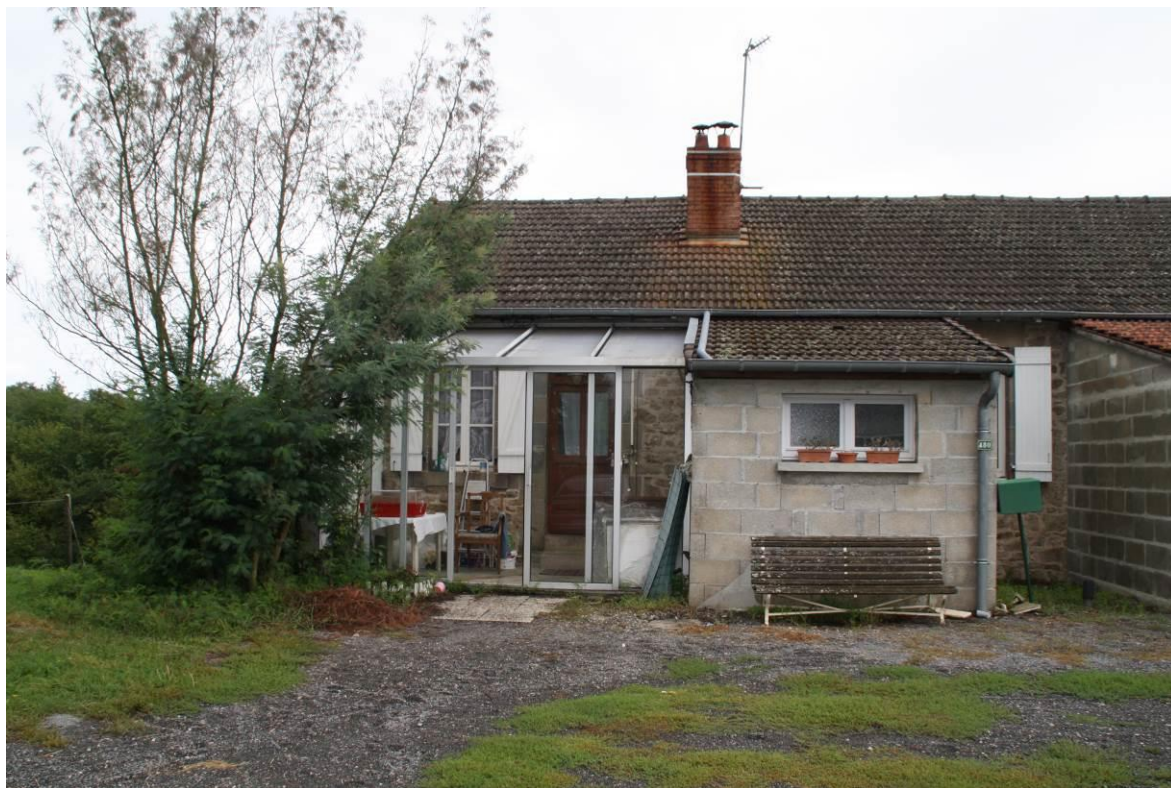
Sur la parcelle cadastrée section DE n° 83 est sise la maison d'habitation construite en rez-de-chaussée sur cave ainsi qu'un terrain sur l'arrière.

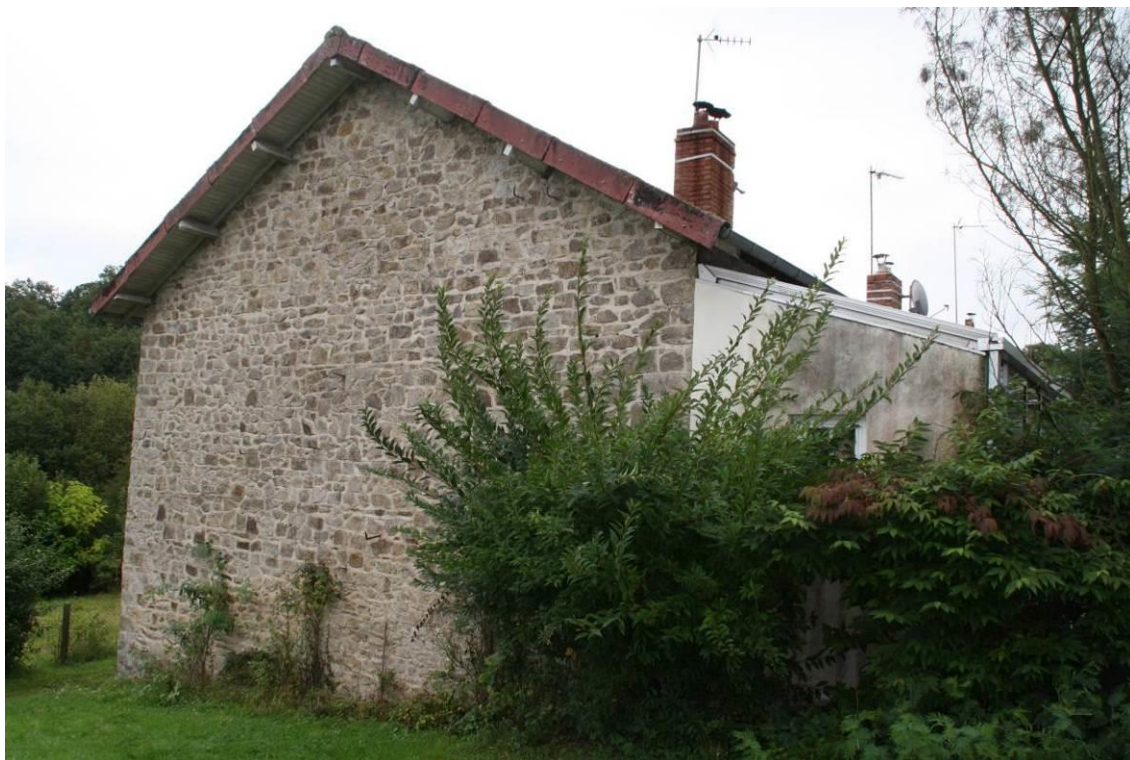
La maison est construite en pierres et parpaings.

Les murs en parpaings ne sont pas enduits.

Le pignon gauche est en pierres, de même que la façade arrière.

La couverture est faite de tuile mécanique paraissant en état d'usage.

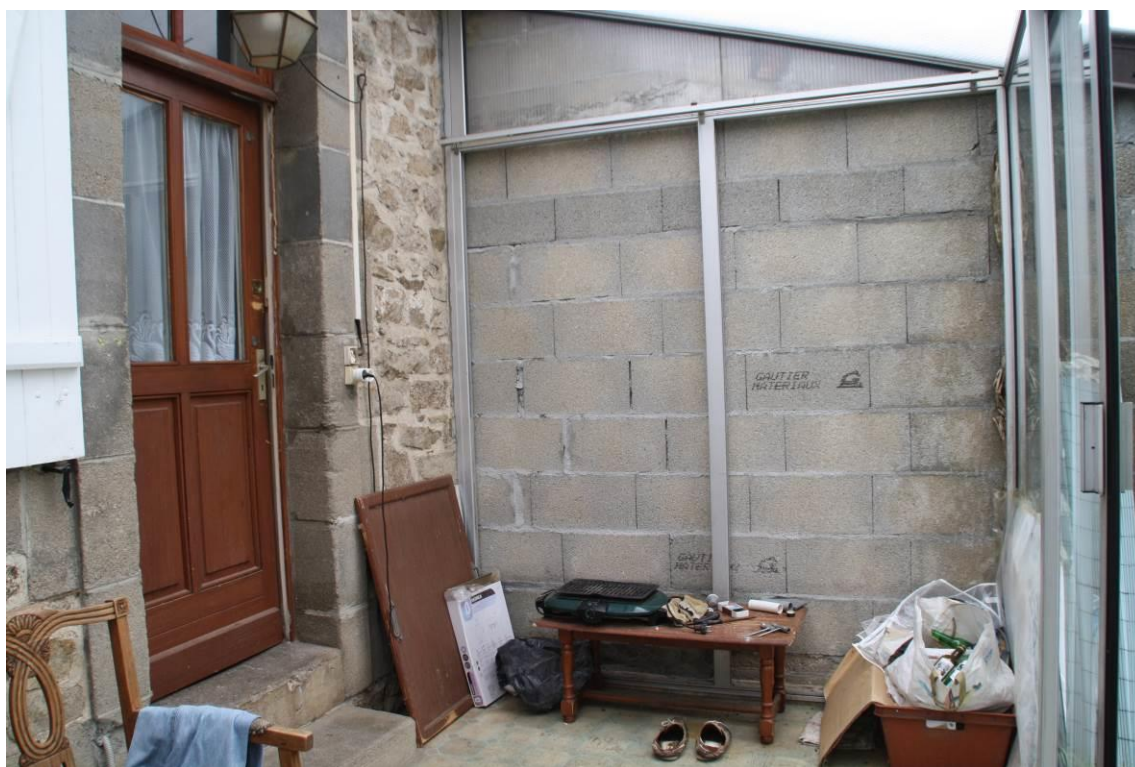
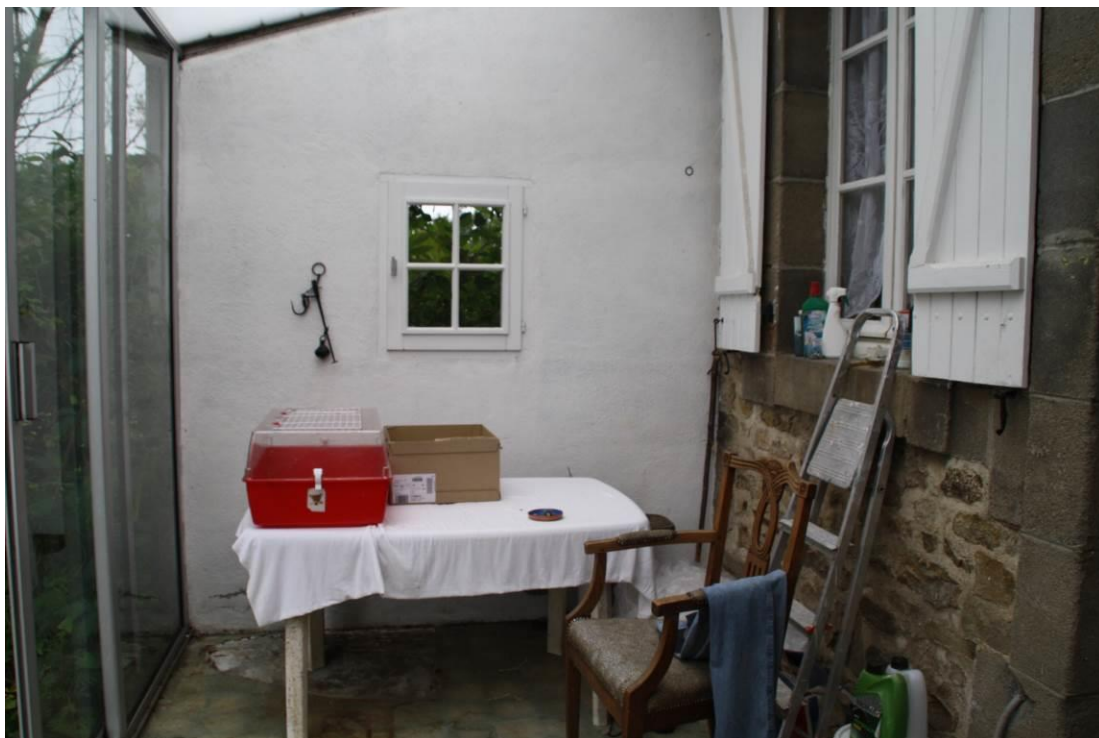
**\* Véranda :**

Les huisseries de la véranda sont en aluminium. Une des vitres est entièrement fendue.

La toiture est faite de plaques translucides de polycarbonate.

Les murs sont composés, en partie de parpaings et de pierres.

Le sol cimenté et partiellement recouvert d'un revêtement usagé.

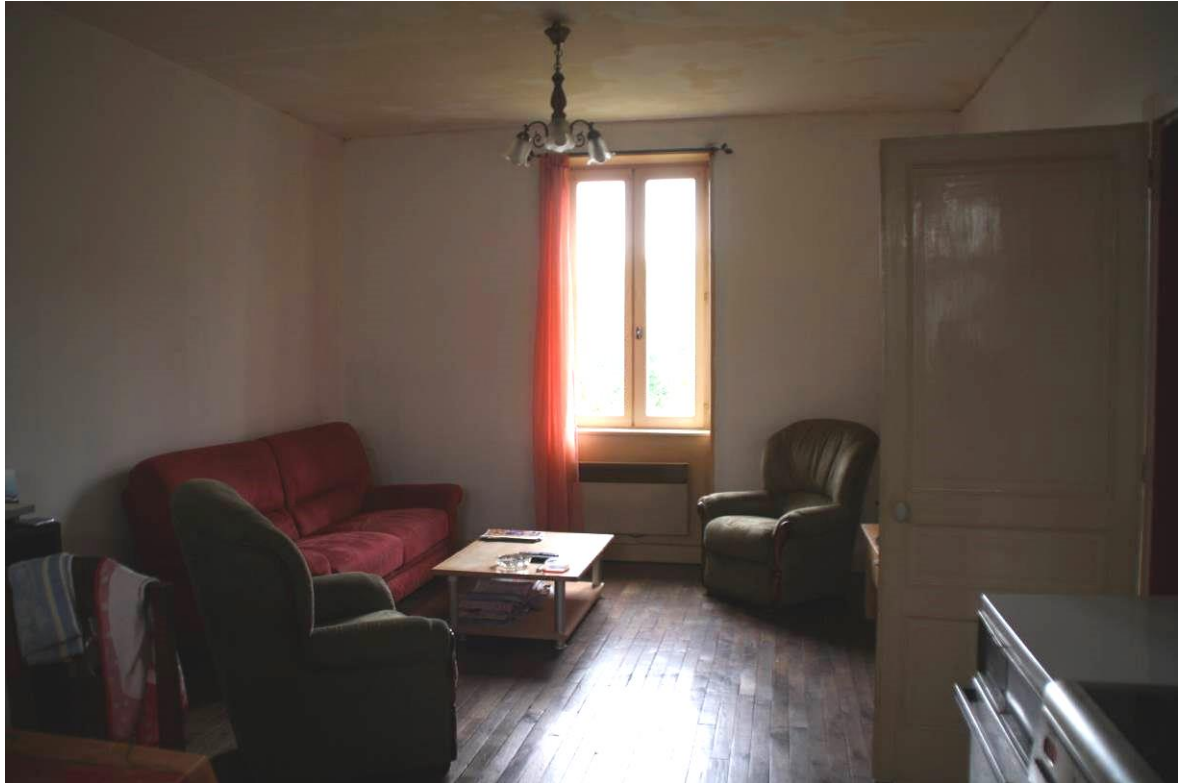
**Une partie salon donne sur l'arrière :**

Au sol, un parquet ancien.

Les murs sont revêtus de placoplâtre peint.

Le plafond est peint.

Une fenêtre en bois, double vitrage donne sur l'arrière et présente un radiateur électrique ancien.

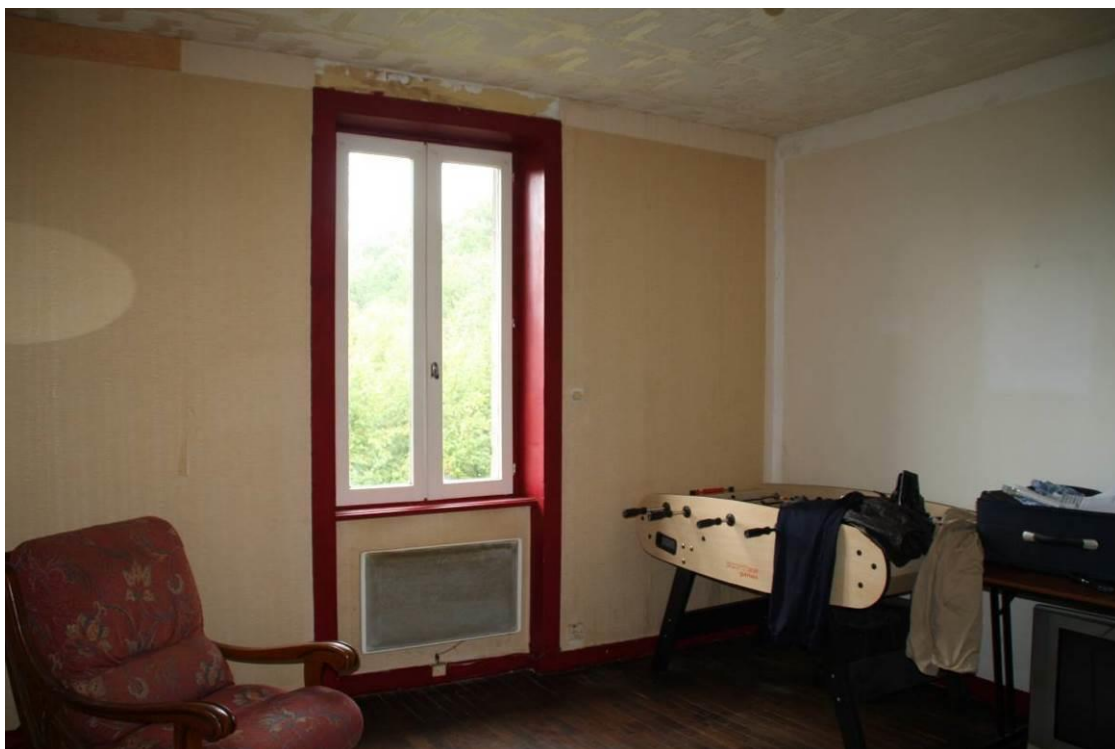
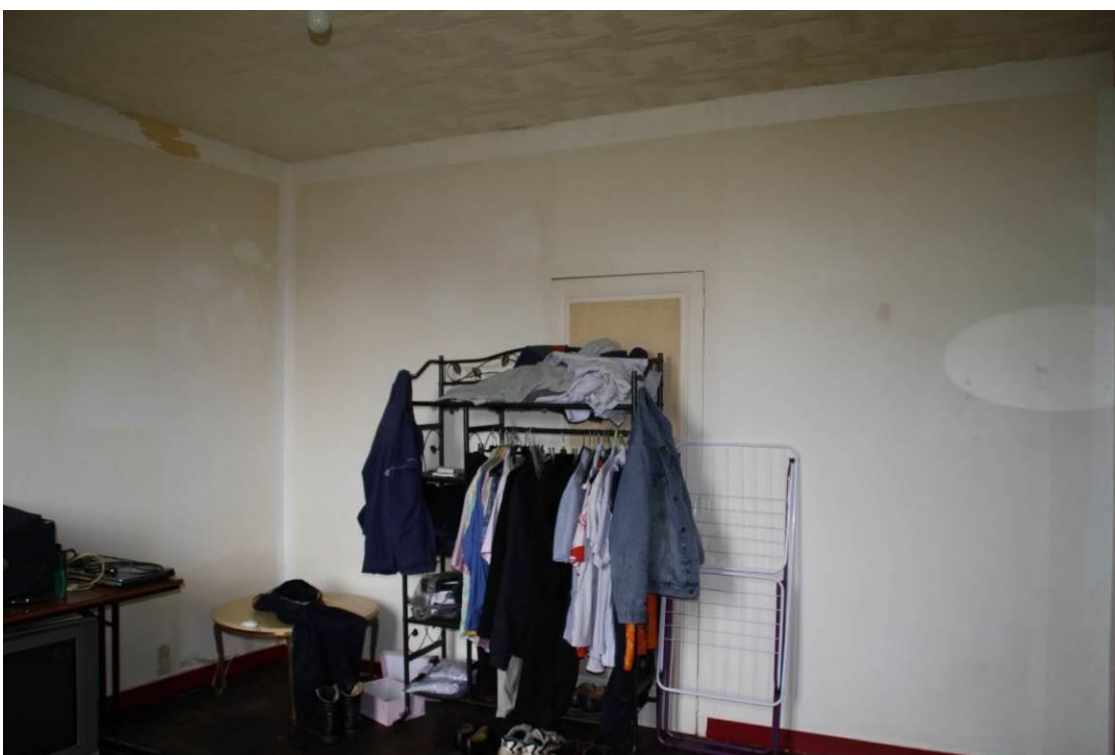
**\* Une seconde pièce donne sur l'arrière :**

Au sol, un parquet ancien.

Les murs en plâtre sont bruts.

Le plafond est recouvert de dalles de polystyrène.

Une fenêtre en bois double vitrage donne sur la façade arrière.

Un radiateur électrique ancien et une porte condamnée donne sur la chambre située côté façade avant.

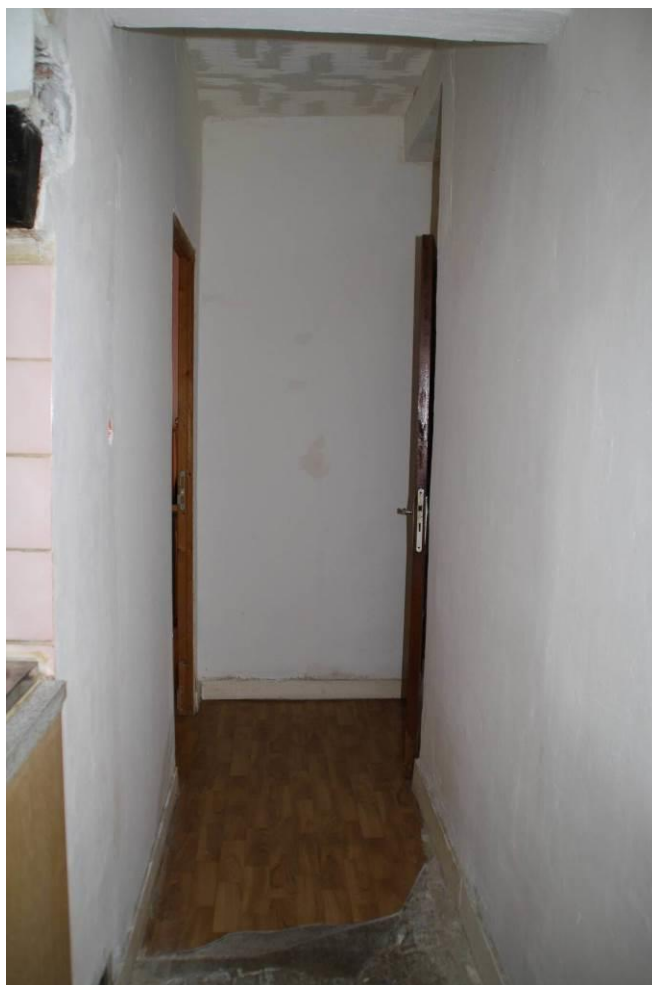
**\* Couloir desservant la salle de bains et les chambres :**

Sol en béton recouvert d'un revêtement ancien.

Les murs sont bruts.

Le plafond est recouvert de dalles de polystyrène.

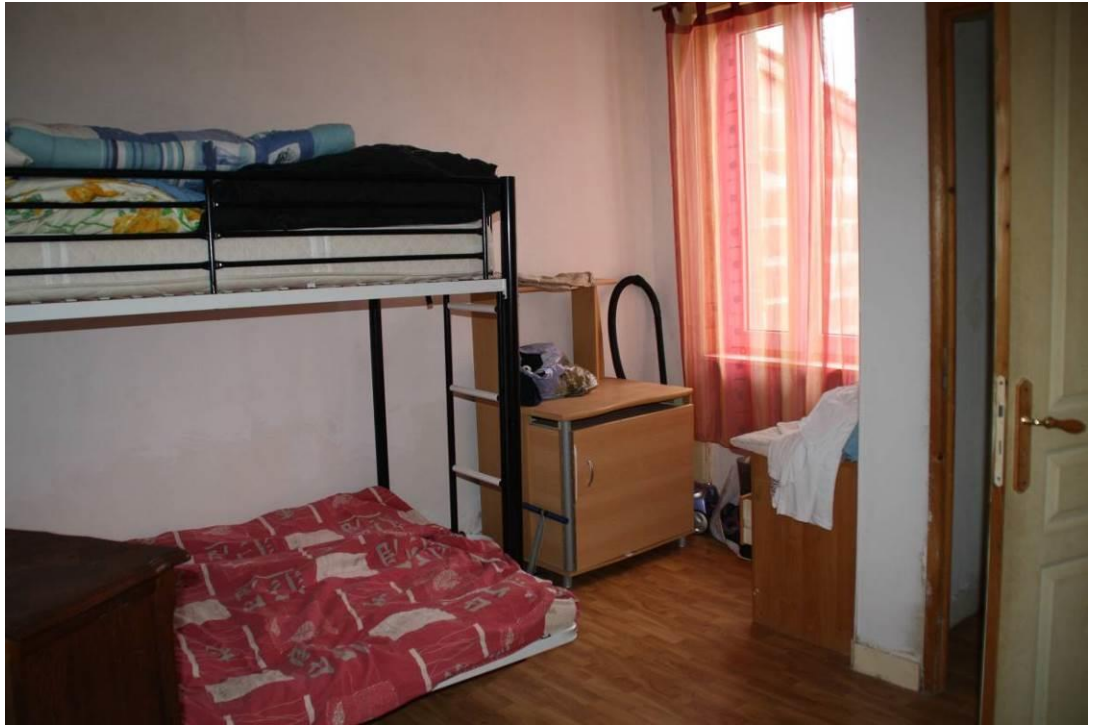
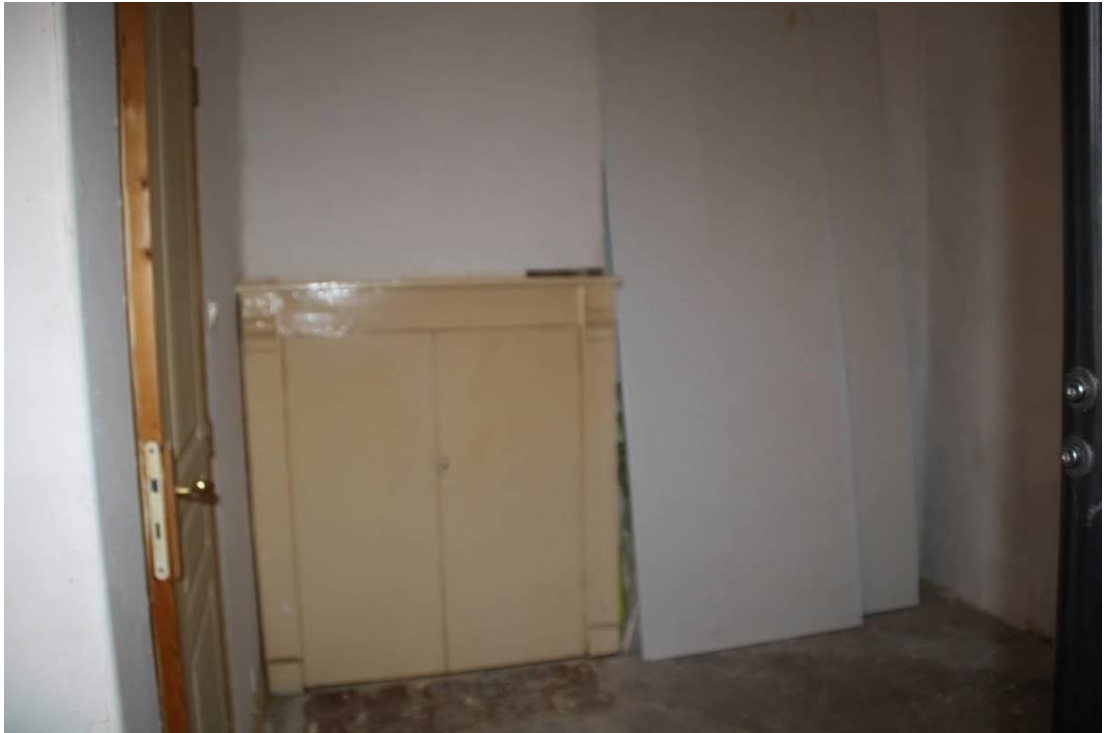
**\* Chambre :**

Au sol, un revêtement usagé posé sur une dalle en béton.

Les murs en plâtre sont bruts.

Le plafond est également en plâtre brut.

Une fenêtre en PVC double vitrage donne sur la façade avant.

Présence d'une cheminée ancienne murée, qui a été aménagée en placard.

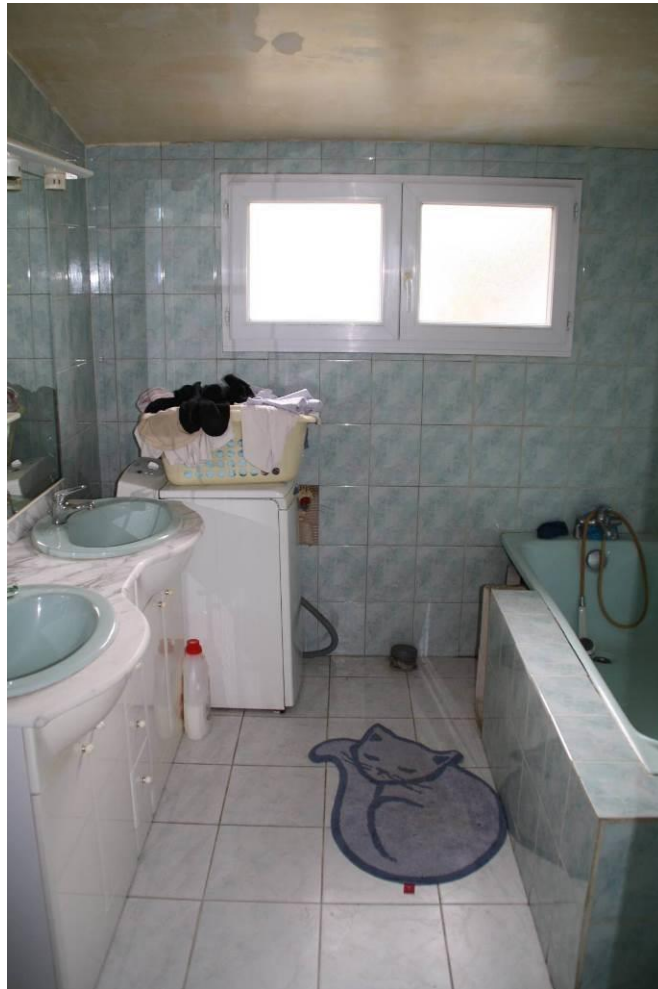
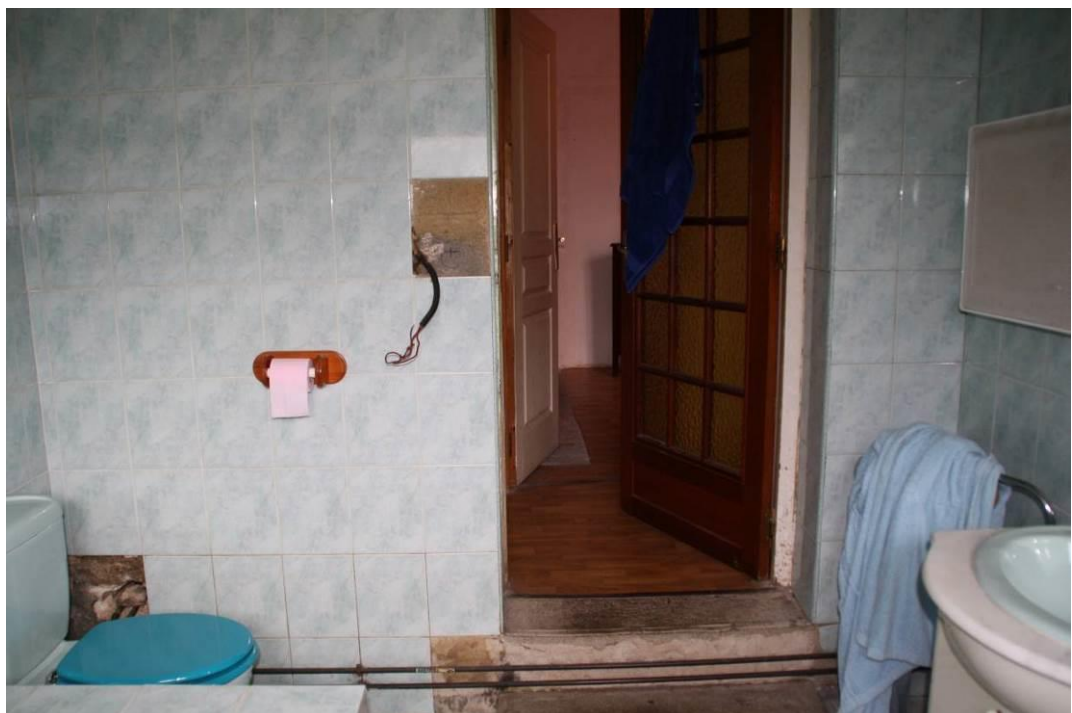
**\* Salle de bains :**

Accès par une porte en bois au vitre dépoli avec en partie haute une imposte vitrée.

Le sol et les murs sont carrelés.

Une fenêtre en PVC à double vitrage opaque donne sur la façade avant.

Le plafond est peint.

Équipement : une baignoire, un meuble à double vasques, un WC et un radiateur électrique.

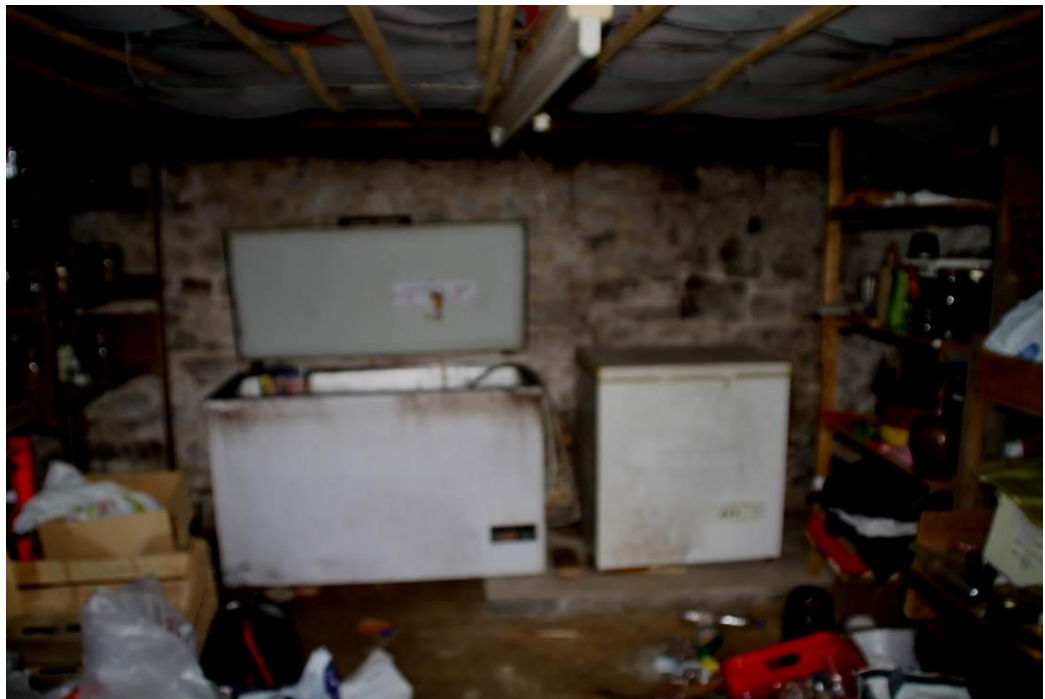
**\* Première cave :**

Sol gravillonné.

Murs en pierres non isolés.

Présence d'un ballon d'eau chaude de 200 Litres.

Une arrivée d'eau et électricité.

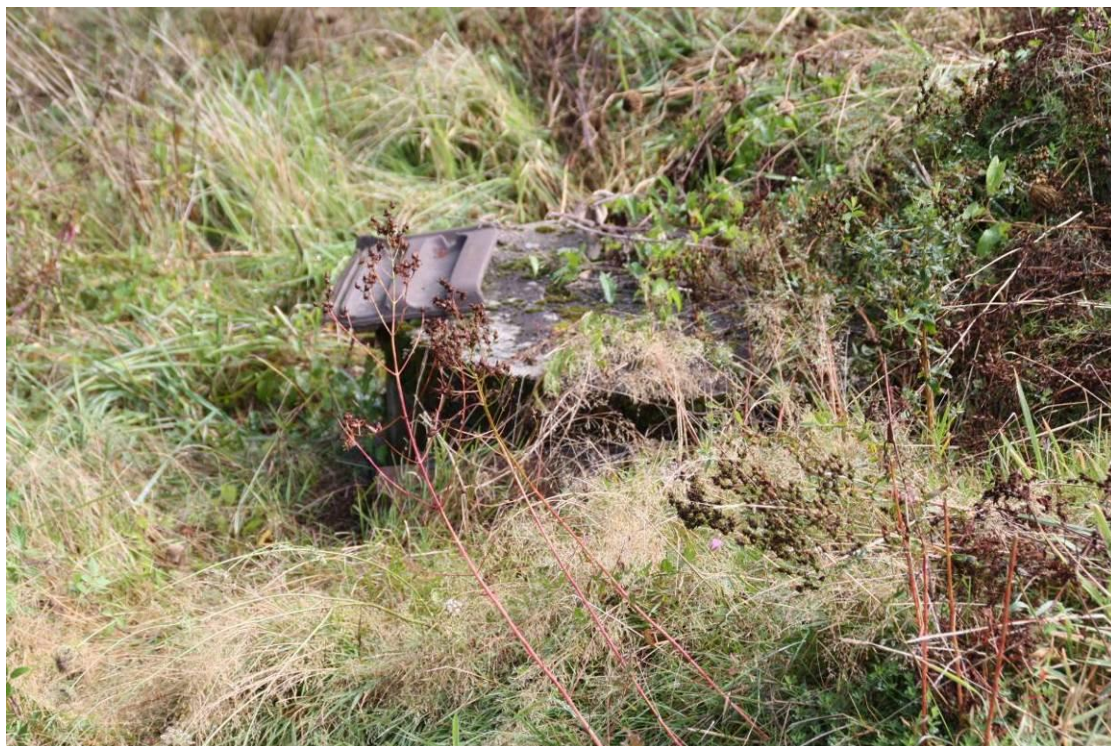
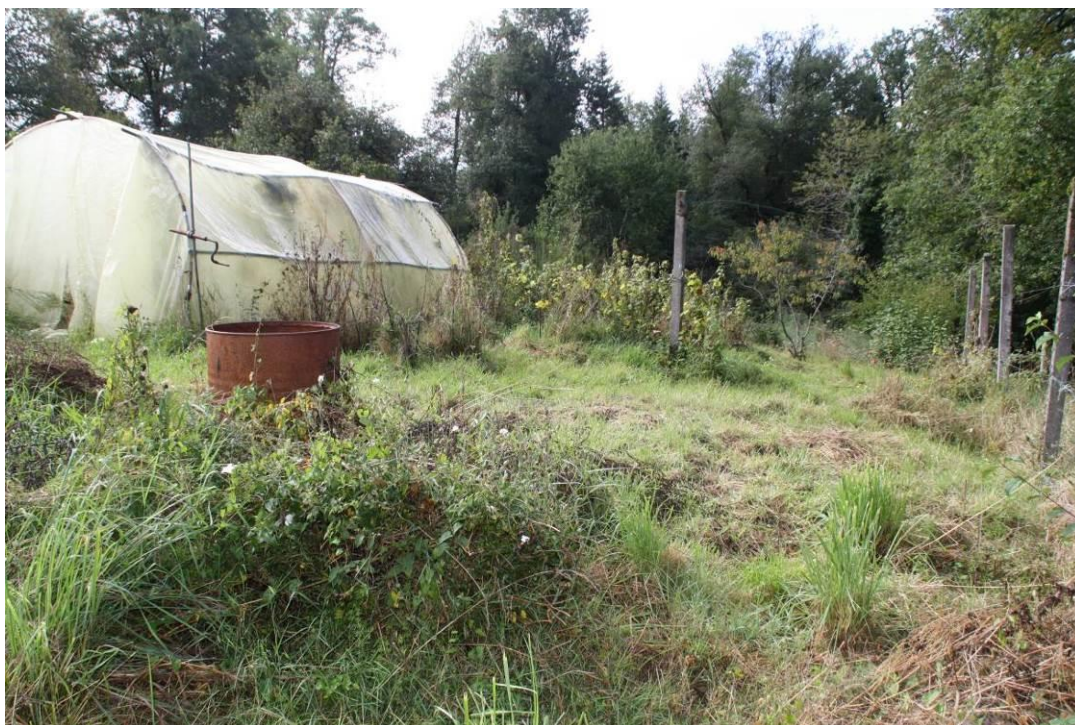
### **III - Parcelle n° 80 section DE :**

Cette parcelle à usage de jardin potager dispose d'un puits.
