PROCES VERBAL DE DESCRIPTION

**L'AN DEUX MILLE DIX-SEPT ET LE HUIT JUIN
A 15 h 30**

, il
me requiert à l'effet de procéder à la description d'un ensemble immobilier situé sur la
commune d'AULNAY-SOUS-BOIS (93600), 6, rue Alfred de Musset, cadastré section
B1 n°205 pour 3 ares et 91 centiares, composé de :

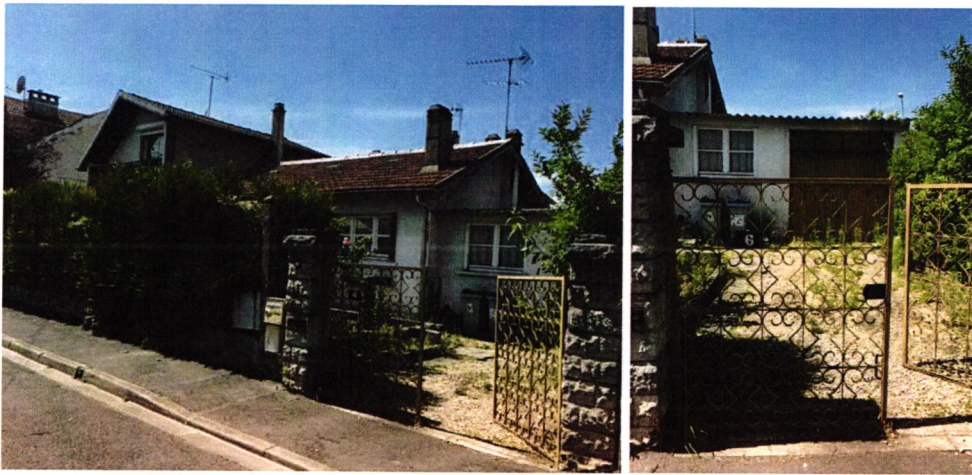
EXTERIEUR

L'accès au pavillon se fait derrière un portail métallique en état d'usage, donnant sur la rue Alfred de Musset. Derrière le portail, un chemin fait de gravillons et pourvu de mauvaises herbes donne à la fois sur le pavillon, sur la terrasse accolée ainsi que sur la porte de garage métallique.

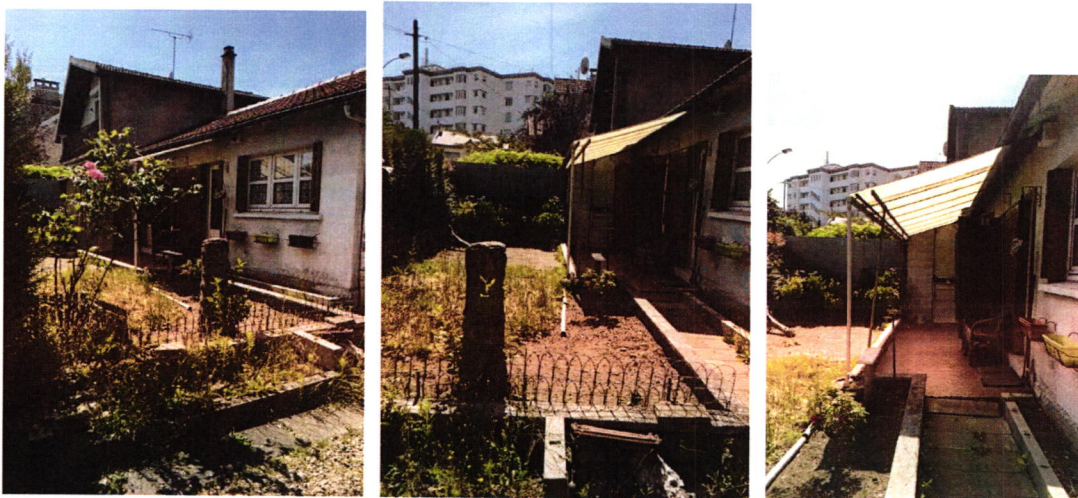
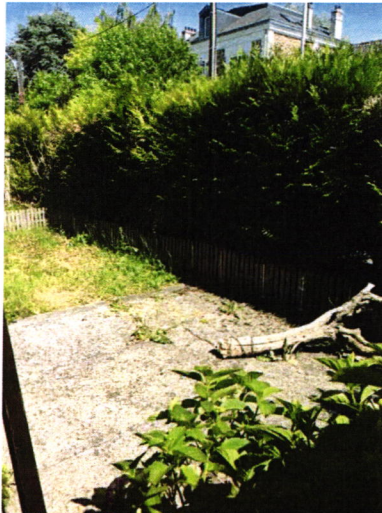
A gauche de ce chemin de gravillons, je peux constater la présence d'un jardin en friche et de quelques plantations, ainsi que d'une terrasse composée à la fois de béton brut, de dalles de béton en mauvais état et d'une chape composée de carreaux de carrelage en état d'usage.

Au-dessus de cette chape de carreaux de carrelage, je constate la présence d'une toiture faite de tôles ondulées en plexi.

Je précise que le revêtement du pavillon est en mauvais état. Je constate également des défauts dans la toiture et je peux constater que le bois est abîmé à certains endroits.

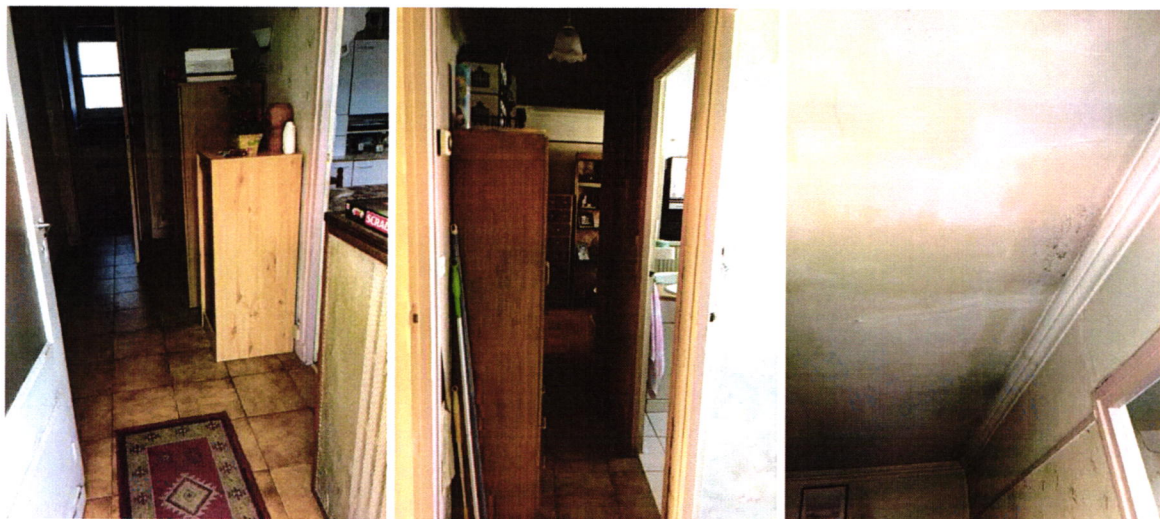
ENTREE

Je précise qu'une forte odeur d'humidité se dégage du pavillon dès l'entrée et je peux constater des traces d'humidité et de moisissure à de nombreux endroits et notamment sur les plafonds.

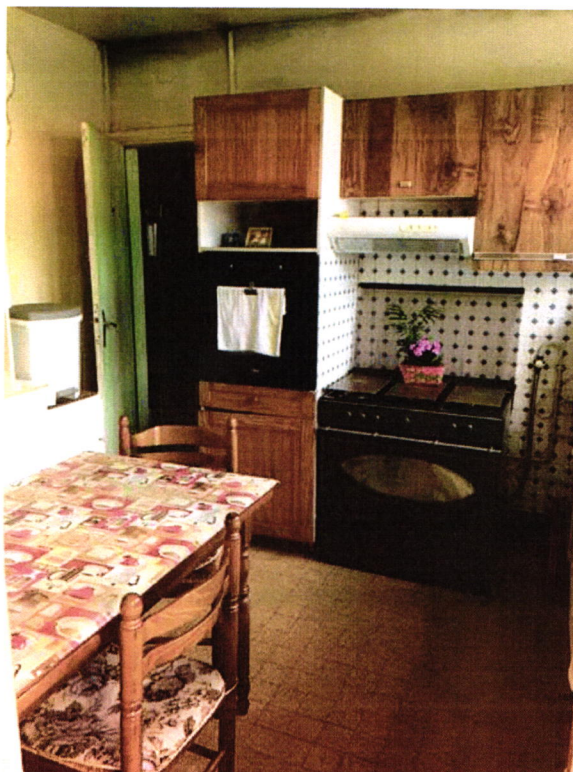
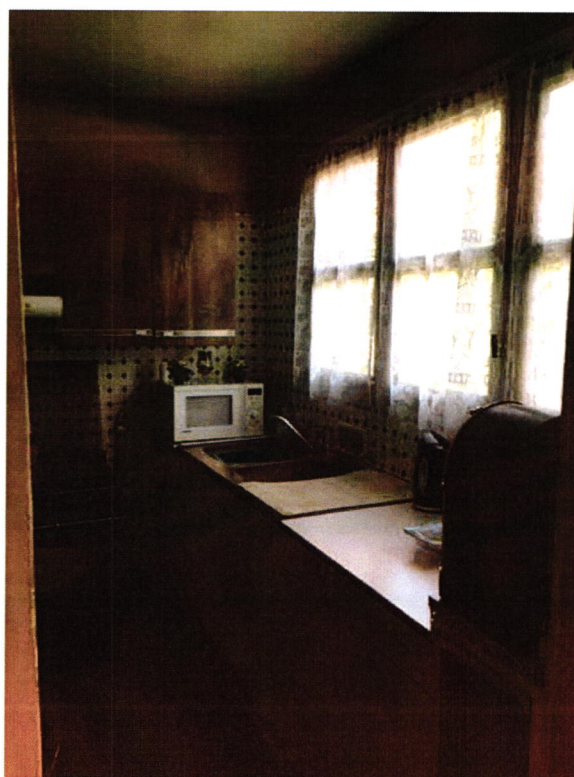
CUISINE AMENAGEE (PREMIERE PORTE A DROITE dans l'entrée)

Les murs et le plafond sont recouverts de peinture en mauvais état. Je constate de nombreuses traces d'humidité, de moisissure et de salpêtre, notamment sur la cloison accueillant la fenêtre en bois, triple battant, simple vitrage, donnant sur le jardin précédemment décrit.

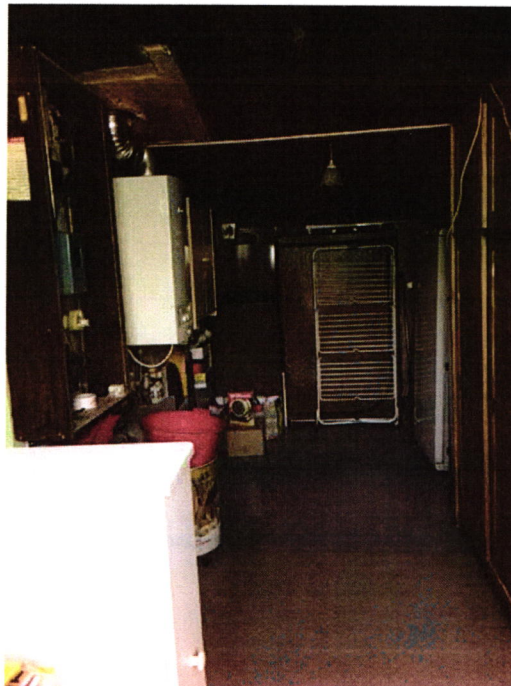
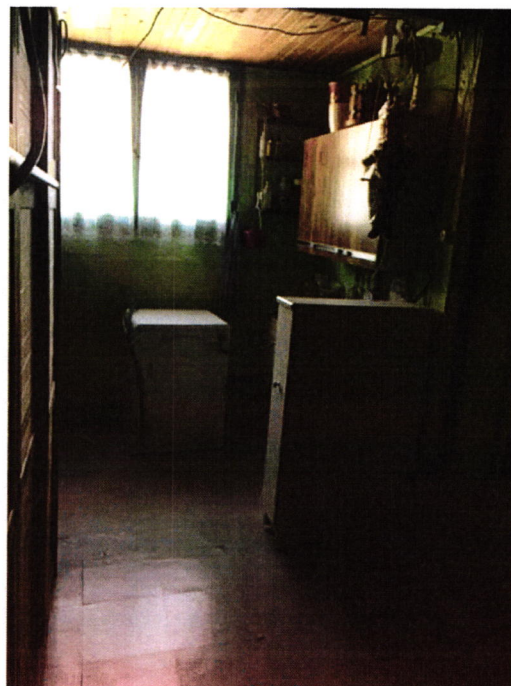
CELLIER

Au plafond, je constate la présence de lambris en état d'usage. Je précise ici que le plafond est descendant.

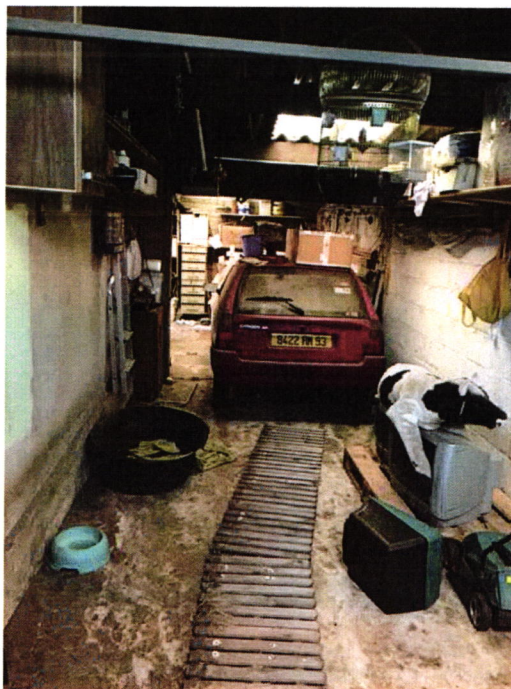
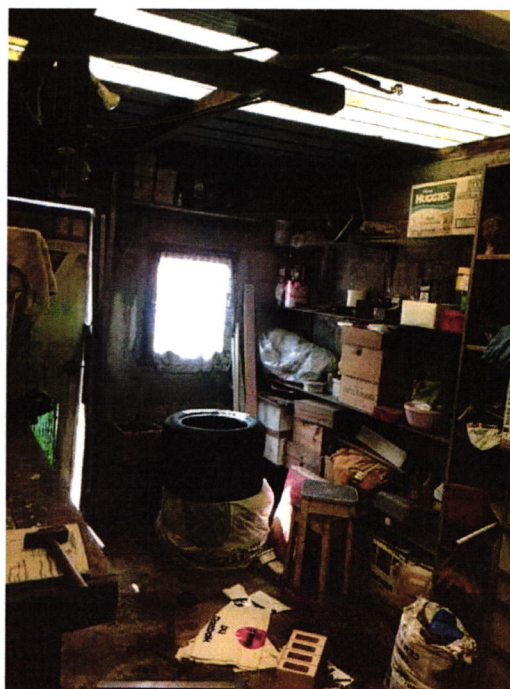
GARAGE AU FOND DU CELLIER

Je précise que cette pièce n'est pas aménagée.

Sol, murs et plafond sont sans revêtement.

Derrière une porte en bois dont l'ouverture n'est pas possible, je peux apercevoir, à travers une fenêtre, qu'il s'agit d'un bout de jardin en friche, accueillant mauvaises herbes et meubles de jardin en état d'usage. Au fond de ce bout de jardin, je constate la présence d'un muret d'environ 2 m, composé de parpaings sans revêtement.

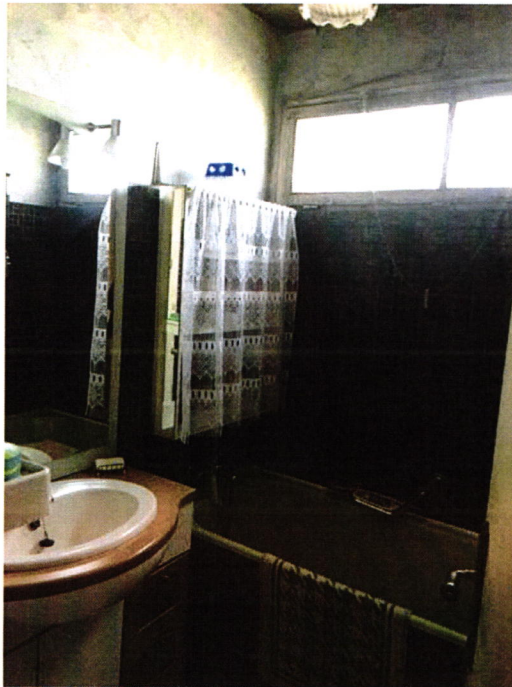
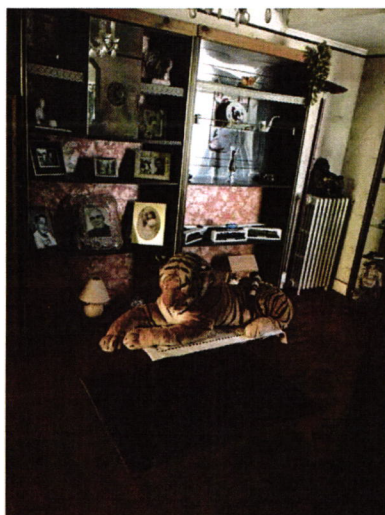
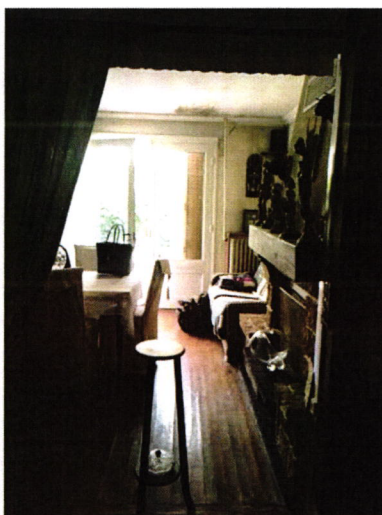
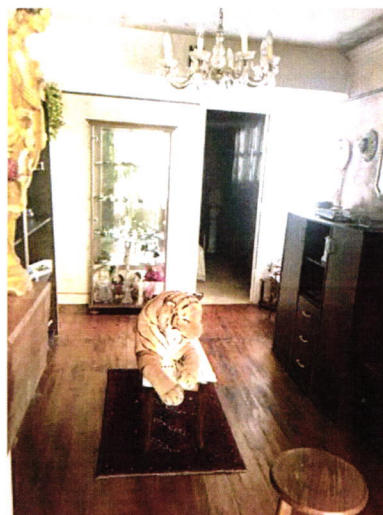
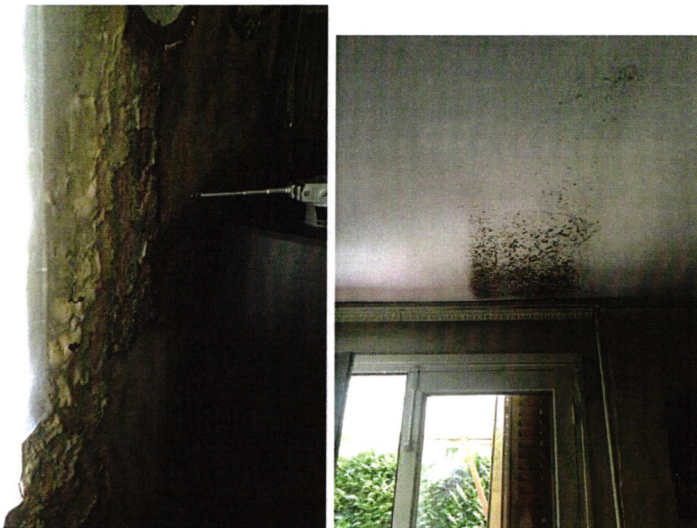
SALON - SALLE A MANGER (DERNIERE PORTE EN FACE APRES LA SALLE DE BAINS)

Les murs sont recouverts de crépi en état d'usage pour une partie et de papier peint en très mauvais état pour une autre partie. En effet, **les revêtements présentent un aspect fongique important.**

Le plafond est recouvert de peinture en mauvais état.

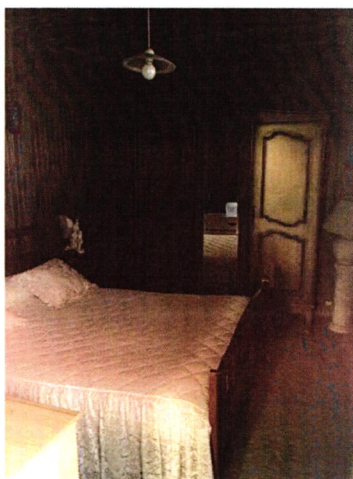
SECONDE CHAMBRE

La pièce prend jour par une fenêtre en bois, double battant, simple vitrage. A l'extérieur, je constate la présence d'un volet roulant manuel dont la manivelle est cassée. Je ne peux donc procéder à l'ouverture de ce volet.
