## **PROCES-VERBAL DE DESCRIPTION**

**L'AN DEUX MILLE DIX-SEPT ET LE CINQ OCTOBRE**

*Certifie me transporter ce jour sis 220 Avenue du président Wilson bâtiment B 1<sup>ER</sup> étage porte face 93200 SAINT DENIS cadastré section CK n°13*

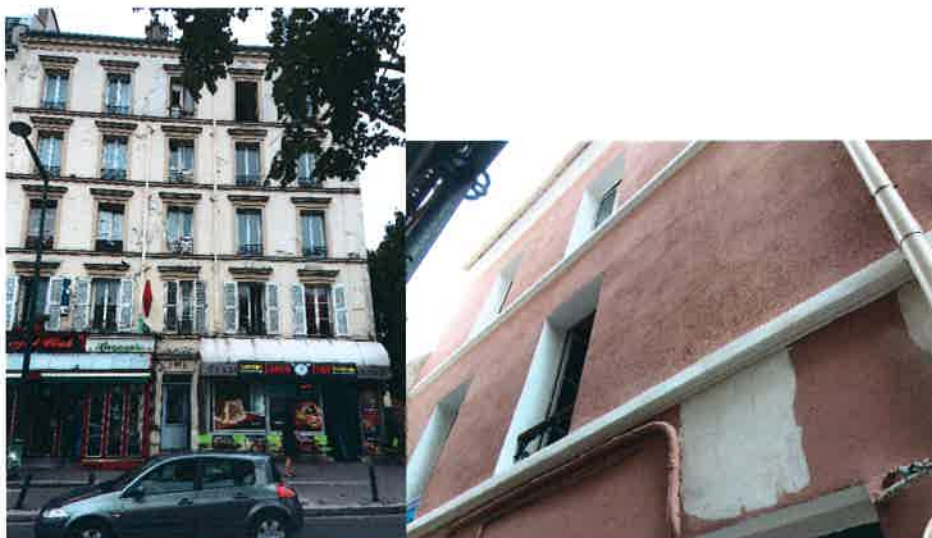
*Le logement étudié est situé au 1<sup>er</sup> étage porte face bâtiment B sur cour . Il est propre et entretenu . le sol de la deuxième pièce est en mauvais état.*

*Le géomètre expert me déclare que l'installation électrique présent des anomalies.*

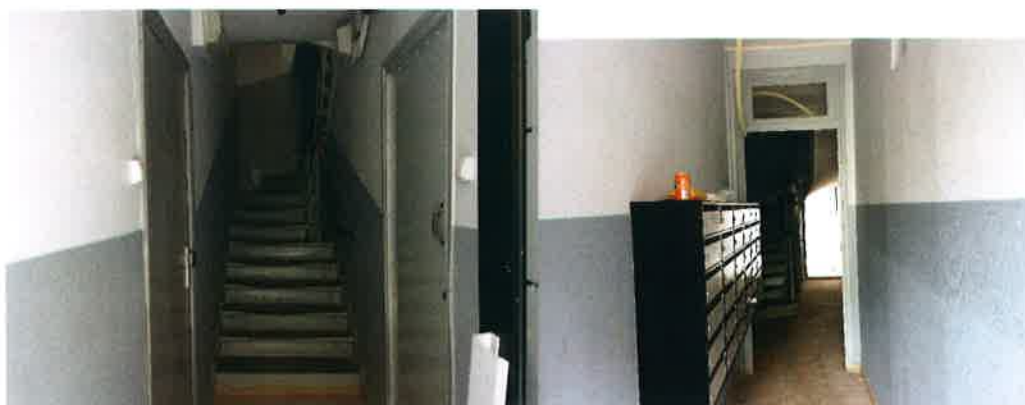
### **PARTIES COMMUNES :**

*L'accès aux étages se réalise par un escalier en bois en état d'usage.*

*Sol : le sol est recouvert de carrelage en état d'usage.*

*Murs : les murs sont recouverts de toile de verre en état d'usage.*

*Plafond : le plafond est recouvert de peinture en état d'usage.*

*Généralités : un ravalement est en cours lors de ma présence.*

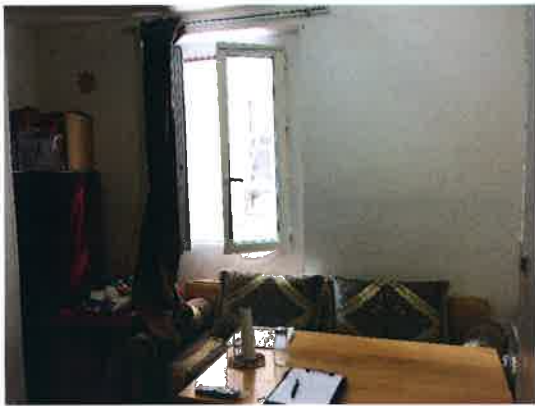
**PREMIERE PIECE :**

*Sol : le sol est recouvert de carrelage en état d'usage.*

*Murs : les murs sont recouverts de toile de verre peinte en état d'usage.*

*Plafond : le plafond est recouvert de peinture en état d'usage.*

*Fenêtre : présence d'une fenêtre double vantaux ouvrante en PVC double vitrage en état d'usage.*

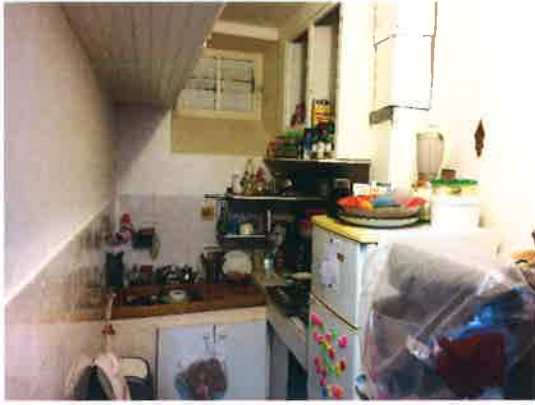
**COIN CUISINE OUVERTE :**

*Il s'agit d'un couloir avec placard en bois bas et hauts en état d'usage, un évier simple bac en céramique*

*Sol : le sol est recouvert de carrelage en état d'usage.*

*Murs : les murs sont recouverts de faïence à mi-hauteur en état d'usage et toile de verre peinte en état d'usage.*

*Plafond : le plafond est recouvert de lambris en bois en état d'usage.*

*Fenêtre : présence d'une fenêtre simple vantail en bois non ouvrante et donnant sur mur de l'immeuble voisin.*

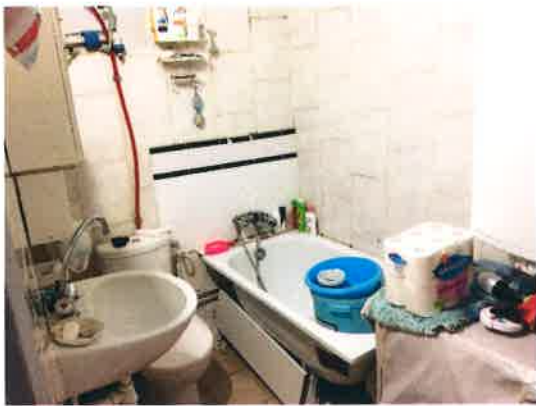
### **SALLE DE BAINS :**

*Sol : le sol est recouvert de carrelage en état d'usage.*

*Murs : les murs sont recouverts de faïence murale sur toute la hauteur aux droits de la baignoire et sur le reste de la pièce de faïence murale sur la mi-hauteur et de toile de verre peinte en état d'usage sur la partie haute.*

*Plafond : le plafond est recouvert de toile de verre peinte en état d'usage.*

*Généralités : présence d'un ballon d'eau chaude , d'un lavabo , d'une petite baignoire, l'ensemble en état d'usage.*
