PROCES-VERBAL DE DESCRIPTION

L'AN DEUX MILLE DIX-SEPT ET LE CINQ OCTOBRE

Certifie me transporter ce jour sis 21 RUE Louise Michel 93170 BAGNOLET cadastré section K n°16 bâtiment sur rue 1^{er} étage gauche

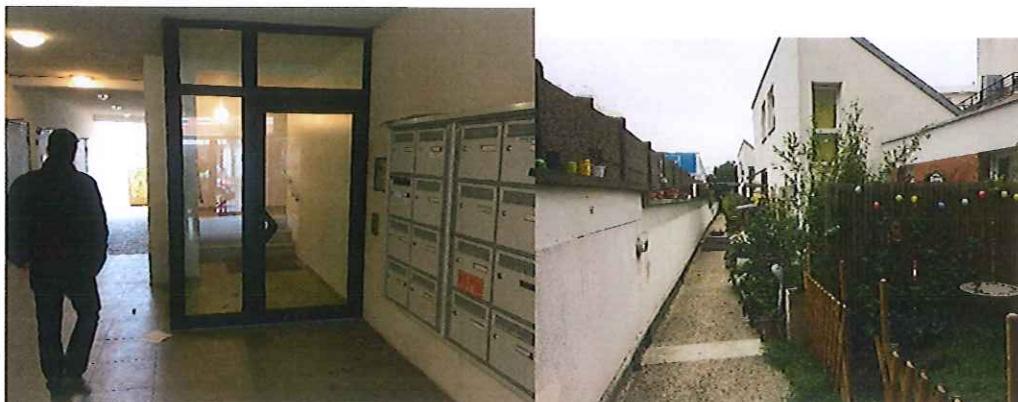
PARTIES COMMUNES :

Sol : le sol est recouvert de granito en état d'usage .

Murs : les murs sont recouverts de peinture en état d'usage.

Plafond : le plafond est recouvert de peinture en état d'usage.

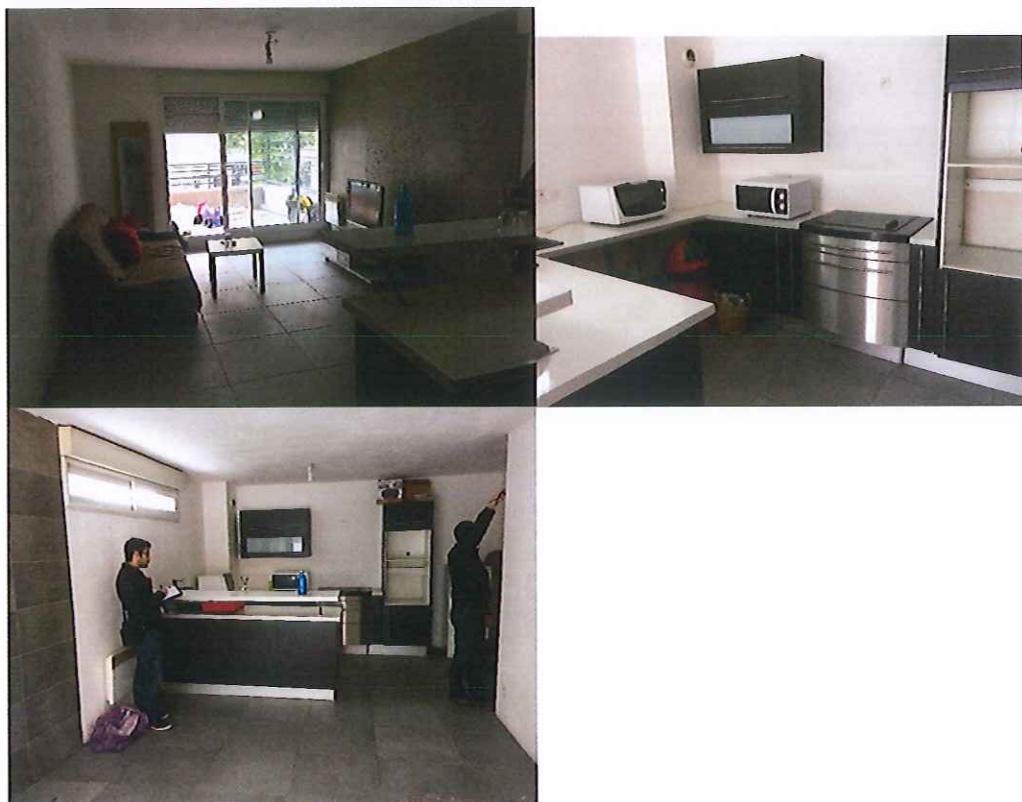
ENTREE – SALON ET CUISINE OUVERTE U.S :

Sol : le sol est recouvert de carrelage en état d'usage.

Murs : les murs sont recouverts de peinture en état d'usage et de parement briquette sur le mur de droite après la cuisine.

Plafond : le plafond est recouvert de peinture en état d'usage.

Fenêtre : présence d'une baie vitrée doubles portes coulissantes en aluminium double vitrage avec volets roulants électriques en aluminium en état d'usage. la

baie coulissante donne accès à une grande terrasse constituée de dalles sur plots en état d'usage.

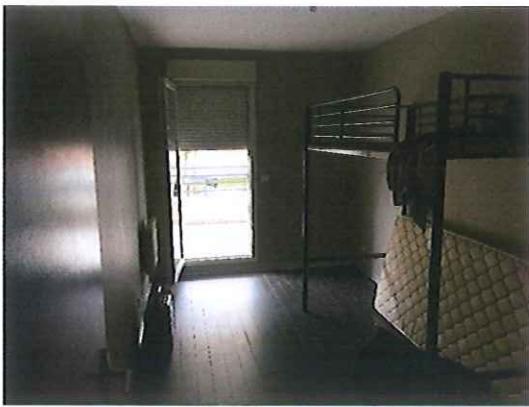
CHAMBRE 1 :

Sol : le sol est recouvert de carrelage en état d'usage.

Murs : les murs sont recouverts de peinture en état d'usage.

Plafond : le plafond est recouvert de peinture en état d'usage.

Fenêtre : présence d'une porte-fenêtre simple vantail ouvrante en PVC double vitrage en état d'usage avec volets roulants électriques en aluminium en état d'usage .

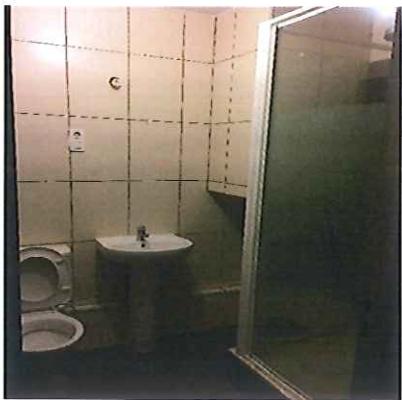
SALLE DE BAINS :

Sol : le sol est recouvert de carrelage en état d'usage.

Murs : les murs sont recouverts de faïence sur toute la hauteur en état d'usage .

Plafond : le plafond est recouvert de peinture en état d'usage.

Généralités : présence d'un radiateur , d'un ballon d'eau chaude, d'un lavabo, d'une cabine de douche et d'un W.C cuvette à l'anglaise l'ensemble en état d'usage.

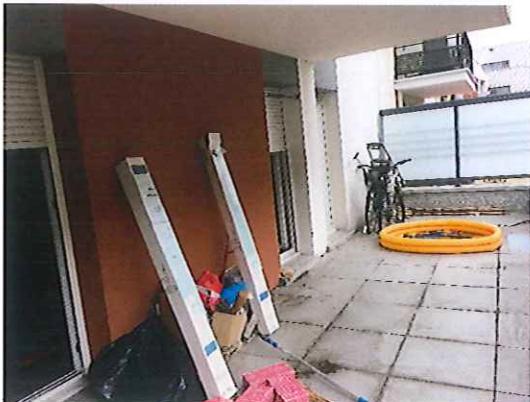
TERRASSE :

La terrasse est constituée de dalles sur plots avec muret bahut et garde-corps métallique ajouré.

Une séparation vitrée occultante est présente avec le logement face droit depuis la rue.
