PROCES-VERBAL DE DESCRIPTION

L'AN DEUX MILLE SEIZE ET LE TREIZE DECEMBRE

Certifie me transporter ce jour sis 9 rue du Verger 93140 BONDY cadastré section A n° 224-225-226-227-229-232-234 et plus précisément bâtiment J escalier B 4 Allée des Erables rez-de-chaussée gauche 93140 BONDY

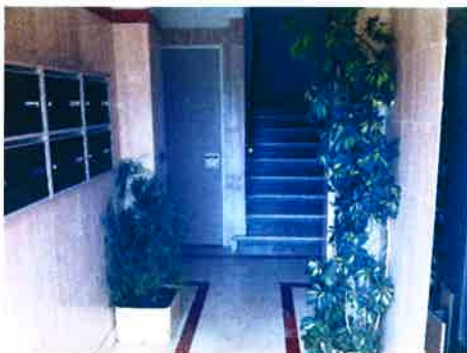
L'accès se réalise par une porte vitrée avec interphone .

Sol : le sol est recouvert de carrelage en état d'usage .

Murs : les murs sont recouverts de faïence murale et de peinture en état d'usage

Plafond : le plafond est recouvert de peinture en état d'usage.

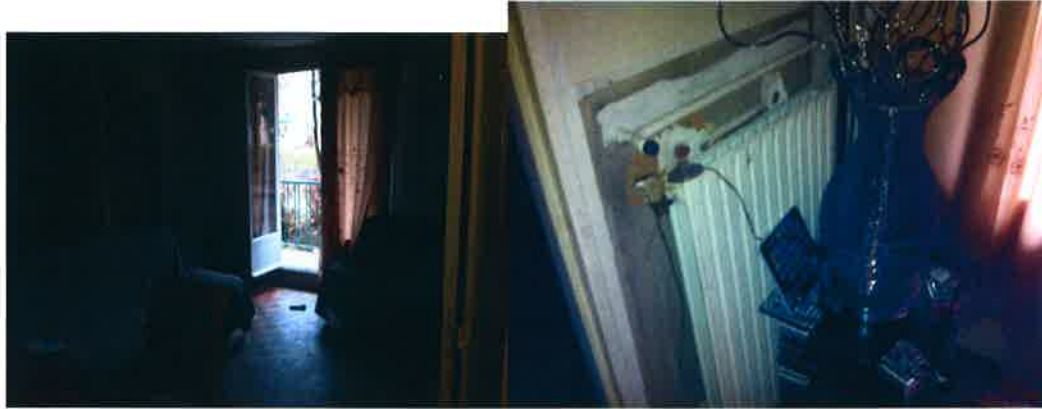
Murs : les murs sont recouverts de papier peint en mauvais état, déchiré en de multiples endroits.

Plafond : le plafond est recouvert de peinture en mauvais état.

Fenêtre : présence d'une porte fenêtre double vantaux ouvrante en bois simple vitrage en mauvais état entourée de de deux fenêtres fixes en bois simple vitrage

en mauvais état , l'ensemble avec volets persiennes métalliques en en état d'usage et permettant l'accès à un balcon

Généralités : *présence de deux radiateurs dont un est désolidarisé du mur.*

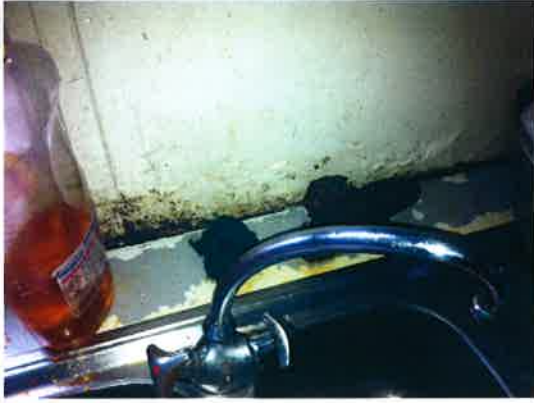
Murs : *les murs sont recouverts de peinture en mauvais état avec absence de crédence au niveau de l'évier et moisissures sur les murs sous la fenêtre au niveau de l'évier .*

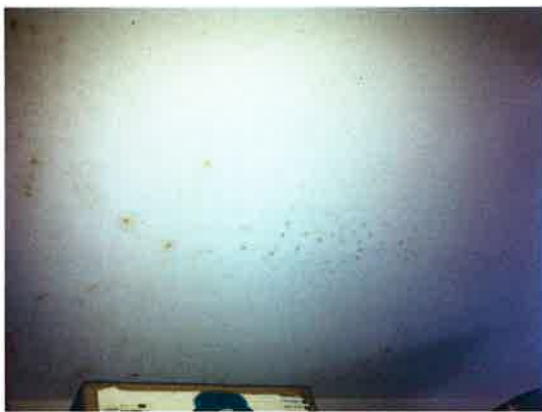
Plafond : le plafond est recouvert de peinture sale .

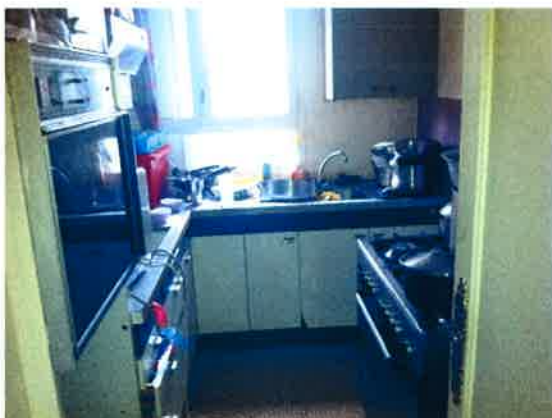
Fenêtre : présence d'une fenêtre en bois double vantaux vitrage simple en mauvais état et bandeau en partie basse fixe avec vitrage cassé. La fenêtre double dispose de volets persiennes métallique .

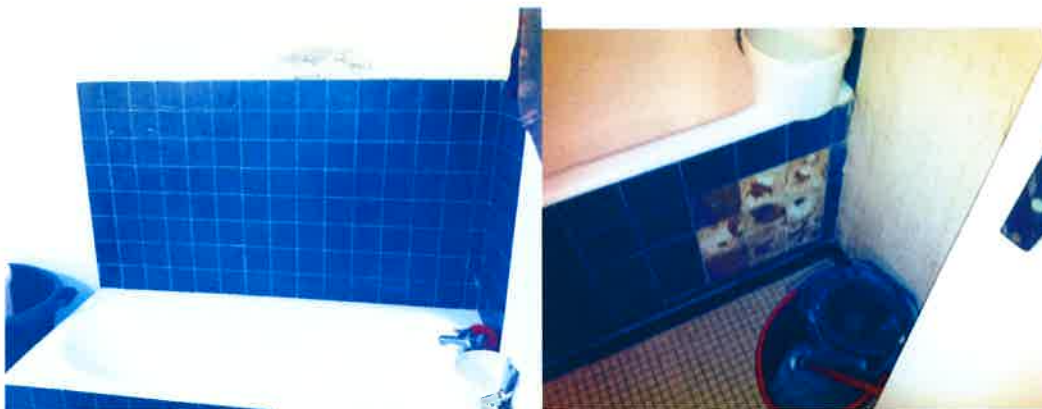
Murs : les murs sont recouverts de peinture en mauvais état et de faïence murale aux droits de la baignoire et du lavabo.

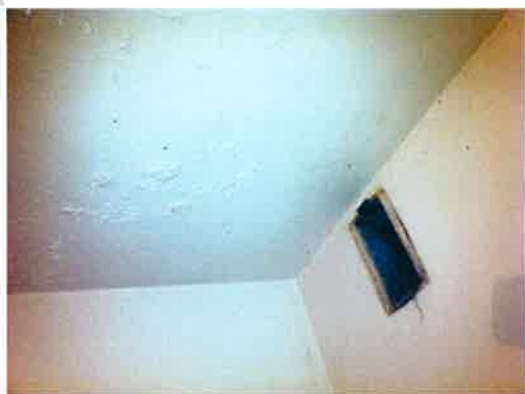
Plafond : le plafond est recouvert de peinture en mauvais état , écaillée en de multiples endroits.
