PROCES-VERBAL DESCRIPTIF

L'AN DEUX MILLE DIX-SEPT ET LE VINGT HUIT AOUT

Que par acte en date du 16 juin 2017, il a été fait commandement à la société civile immobilière FM dont le siège social est à SAINT DENIS 93, 29 rue de Compiègne, propriétaire sur la commune de SAINT DENIS au 29 rue de Compiègne du lot n° 1 à droite dans la voie privée n° 1 du plan parcellaire, d'un pavillon d'habitation composé d'un rez-de-chaussée et d'un étage, combles au-dessus comprenant :

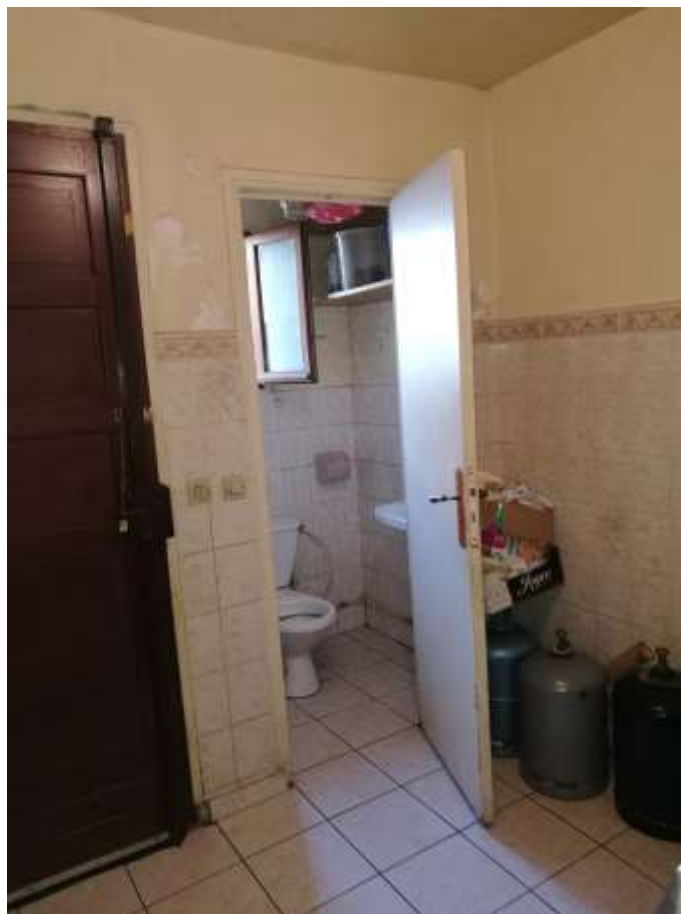
Entrée :

La peinture du plafond et des murs est à rafraîchir.

Les deux tiers des murs sont carrelés à l'état d'usage.

Au sol, le carrelage est à l'état d'usage.

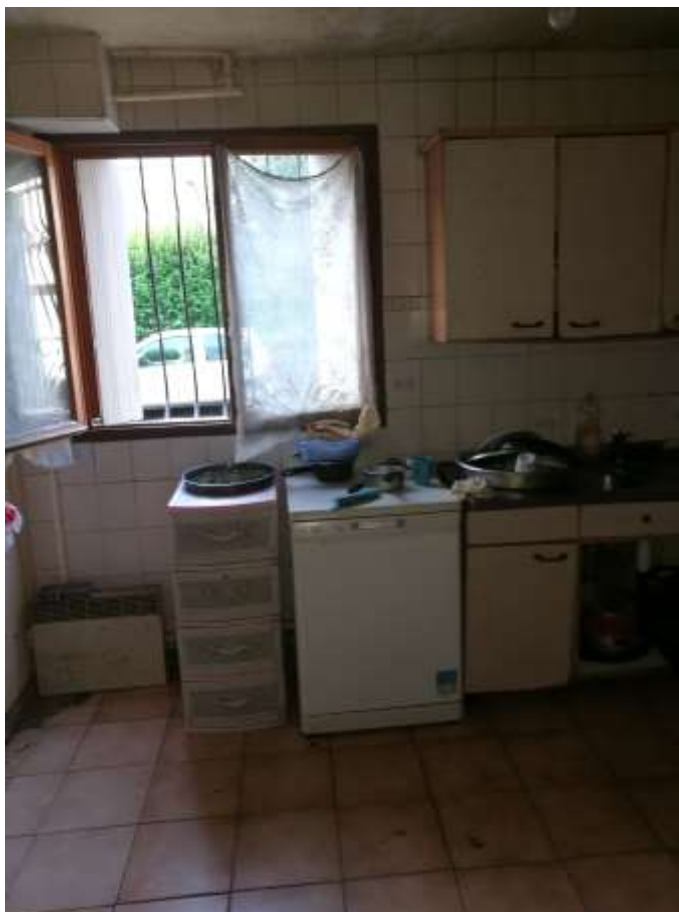
Cuisine depuis l'entrée :

La peinture du plafond est à refaire.

Le carrelage mural est à l'état d'usage, mais quelques joints sont noircis.

Le carrelage au sol est hors d'état d'usage.

Existence d'un châssis vitré, à double battant en bois en état de fonctionnement. La peinture est écaillée en face externe et interne. Elle est agrémentée d'un volet accordéon à l'état de fonctionnement et barreaudée.

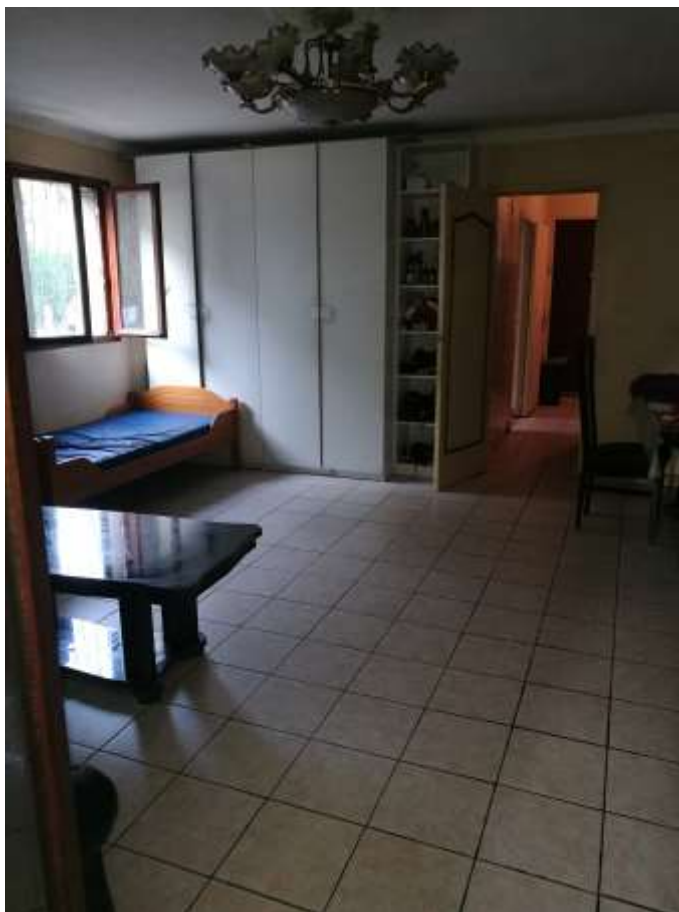
Séjour :

La peinture du plafond est à l'état d'usage.

La toile enduite murale présente quelques traces.

Le carrelage au sol est à l'état d'usage.

Existence d'un châssis vitré, à double battant en bois en état de fonctionnement. La peinture est écaillée en face externe et interne. Elle est agrémentée d'un volet accordéon à l'état de fonctionnement et barreaudée.

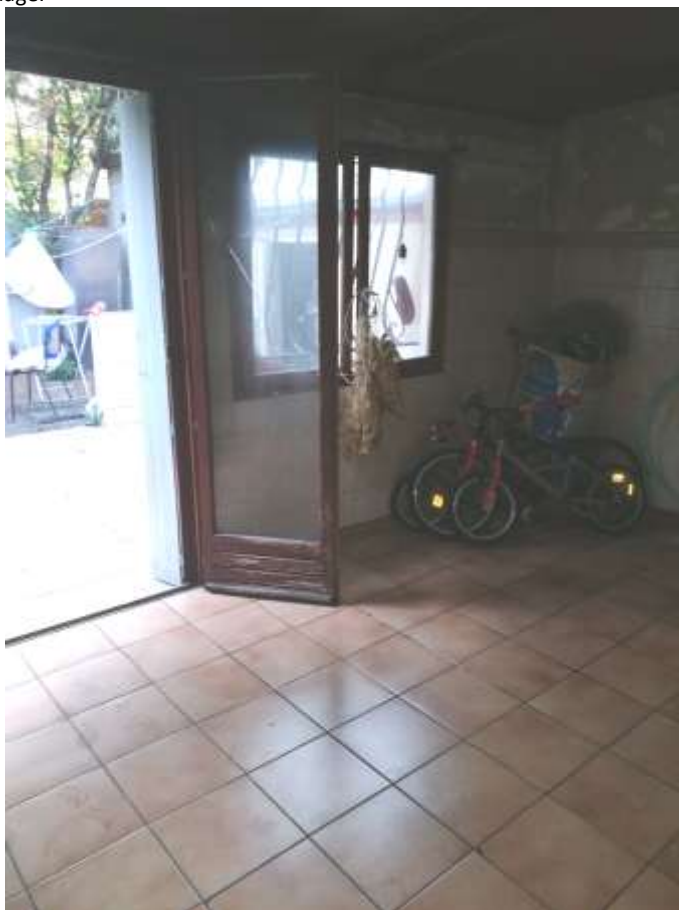
Terrasse couverte :

La majorité du plafond est en partie en lambris et en partie en tôle ondulée.

Les peintures sont à refaire.

La partie murale carrelée est à l'état d'usage.

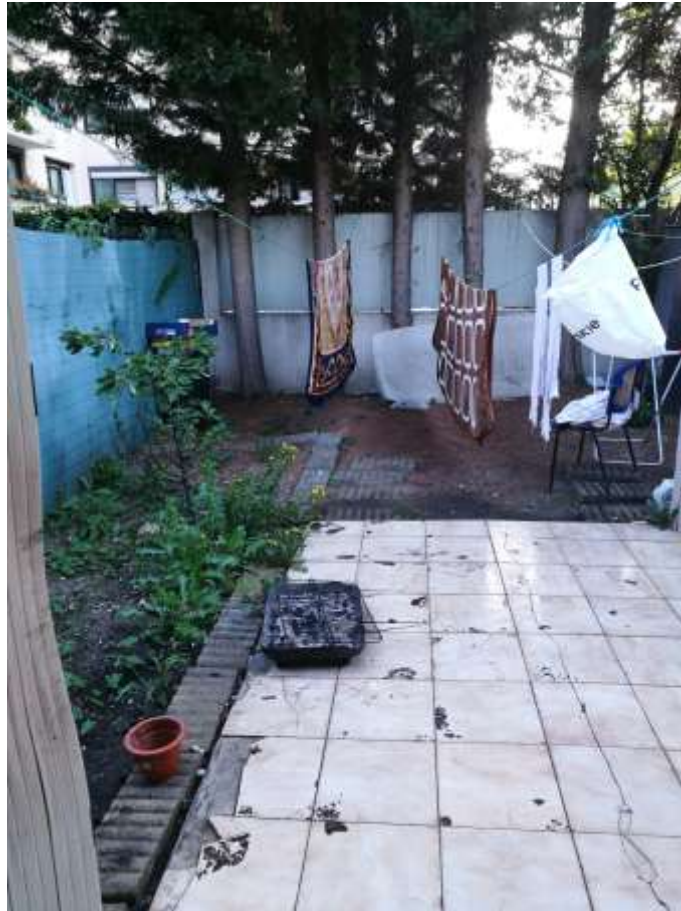
Jardin :

On accède au jardin par une double porte en bois, double vitrage, dont un carreau est cassé.

Une première partie est carrelée, fissurée et cassée.

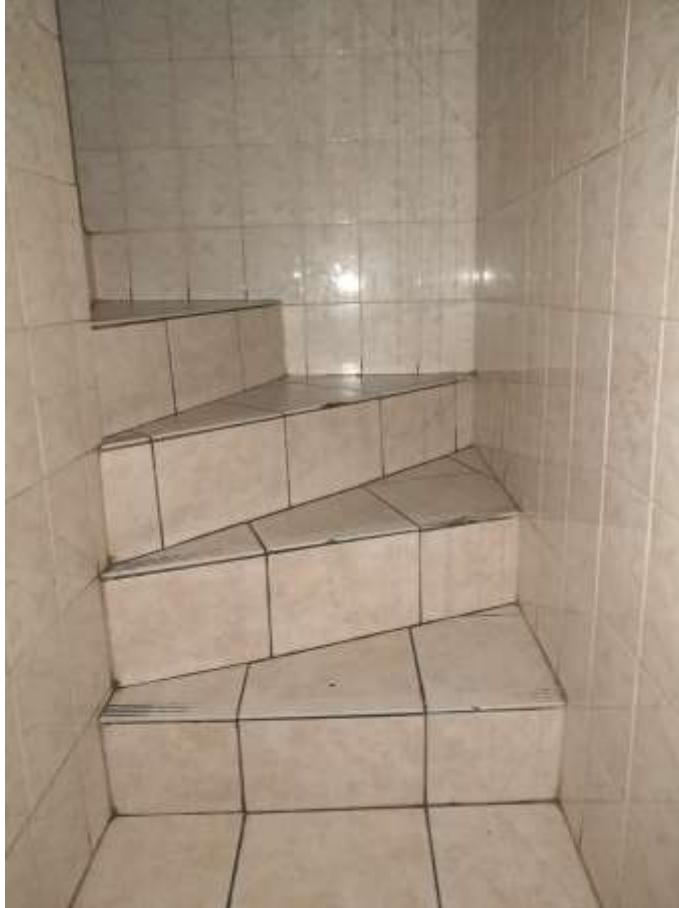
Sur la moitié, le mur de la cage d'escalier est carrelé à l'état d'usage.

Au sol, une dalle est épaufrée.

La peinture murale de la cage d'escalier est à rafraîchir.

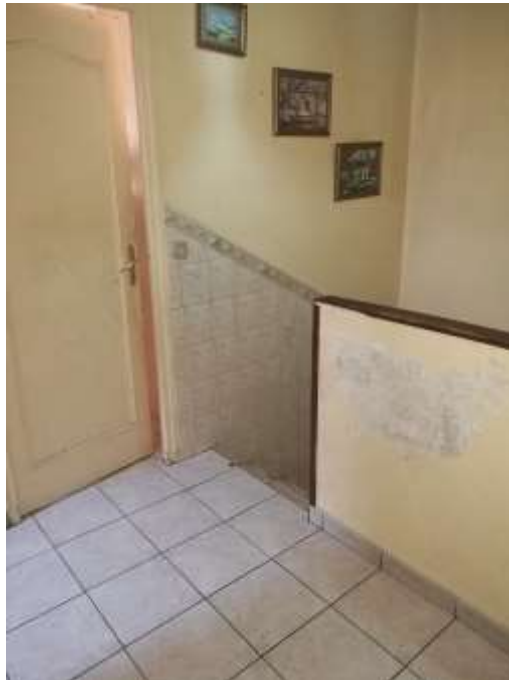
Le palier :

La peinture du plafond et des murs est hors d'état d'usage.

Le carrelage au sol est à l'état d'usage.

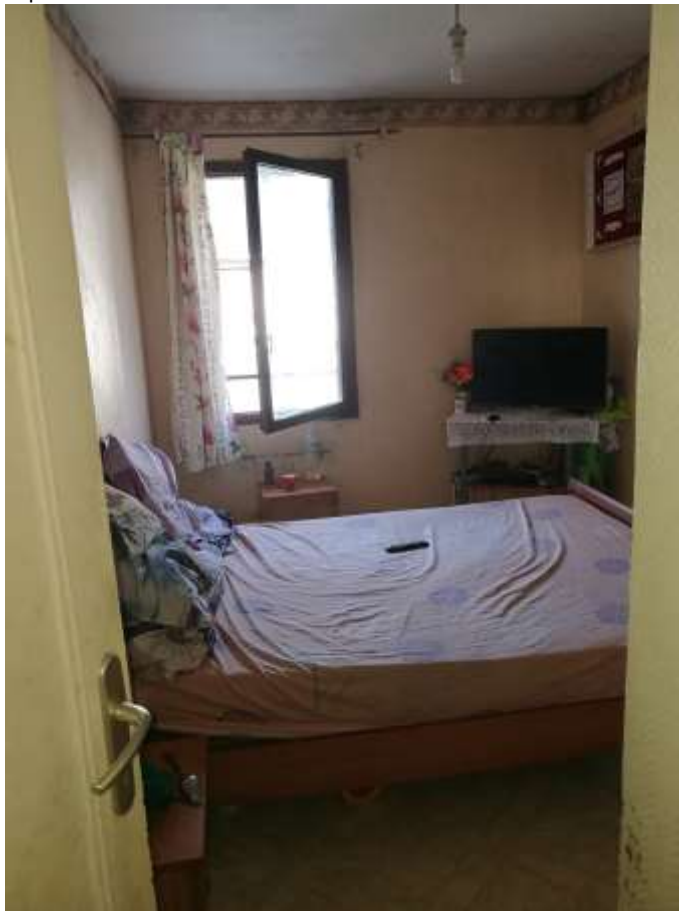
Première chambre sur la droite :

La peinture du plafond est à refaire.

Le papier mural est en mauvais état.

Le linoléum au sol est à l'état d'usage.

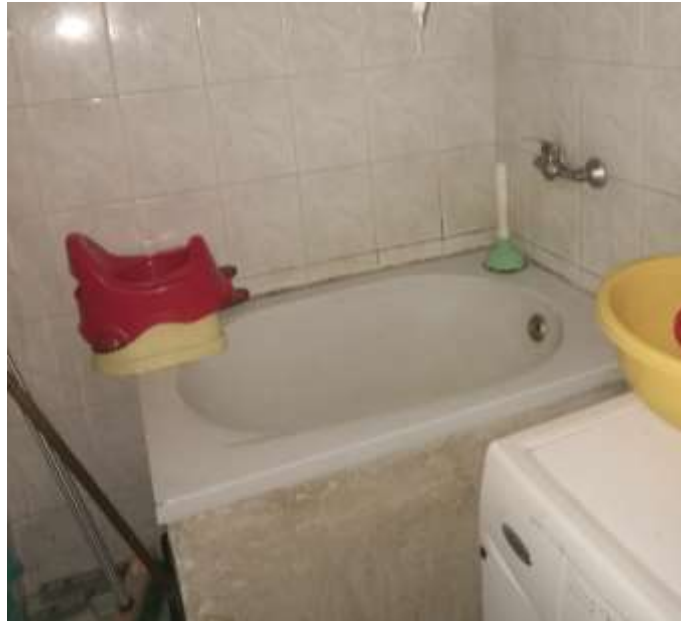
Une salle de douche :

Présence d'une baignoire sabot agrémentée d'un robinet mitigeur.

La peinture du plafond est à l'état d'usage.

Les murs et le sol sont carrelés.

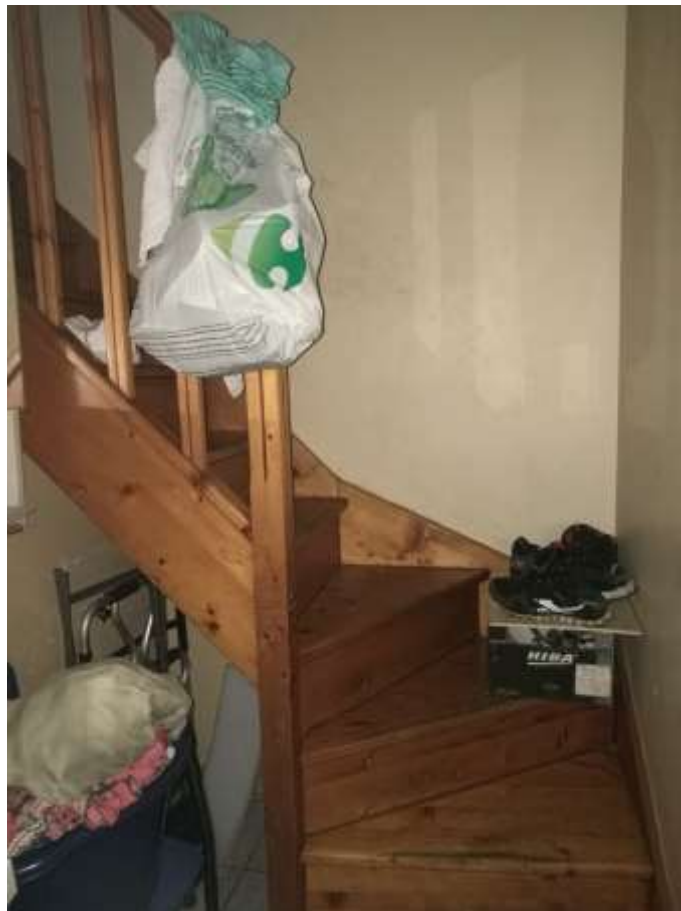
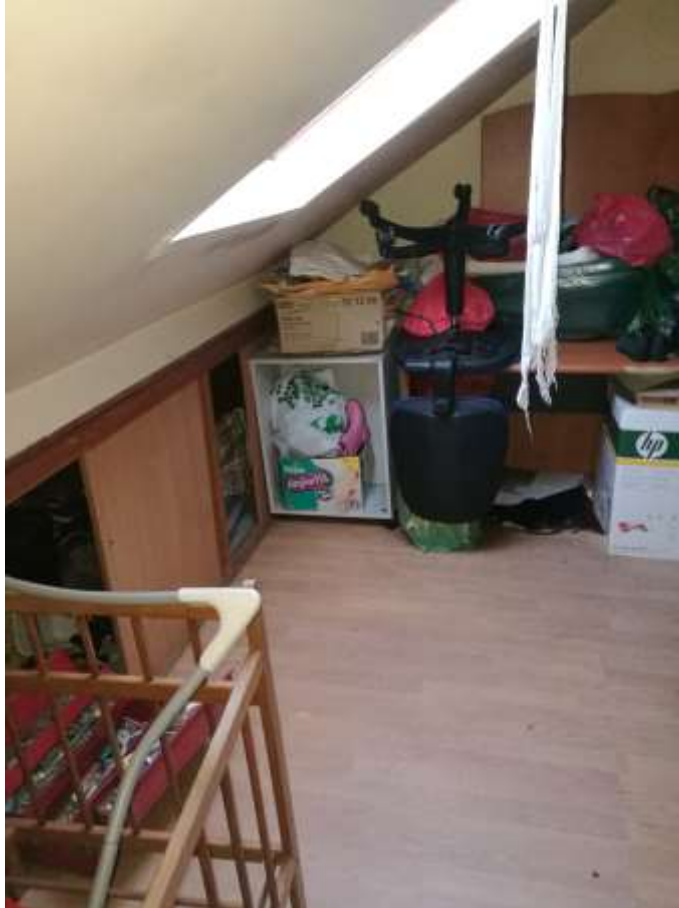
Les combles :

La peinture présente quelques traces de salissures.
Sur le palier présence de parquet flottant en mauvais état d'entretien.
Un cagibi sous les combles et une pièce avec une fenêtre de toit en bois, double vitrage.
Cette pièce sert de stockage ce jour.
Présence de placards coulissants dans les combles.

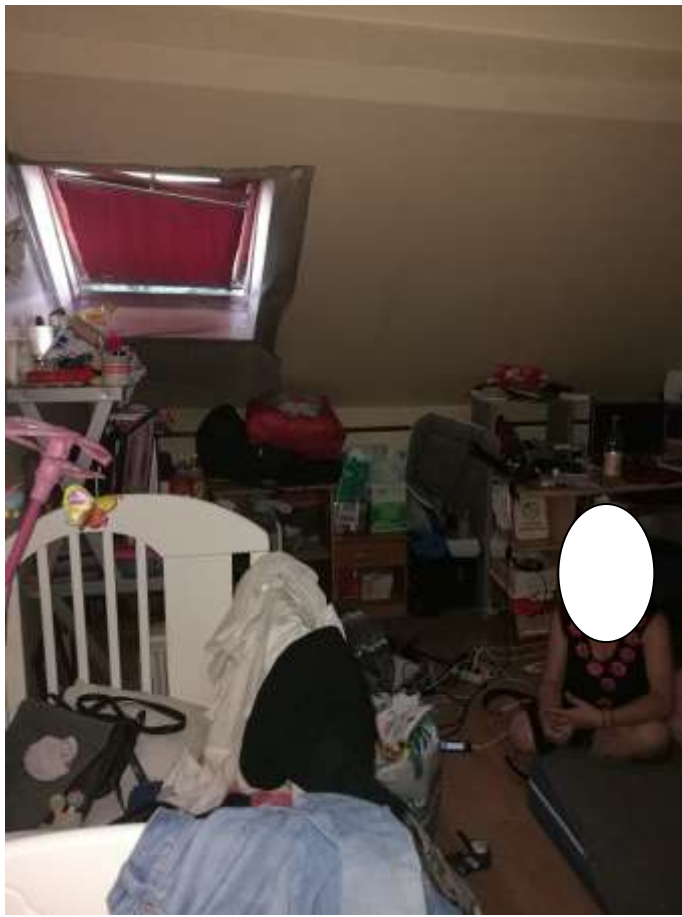
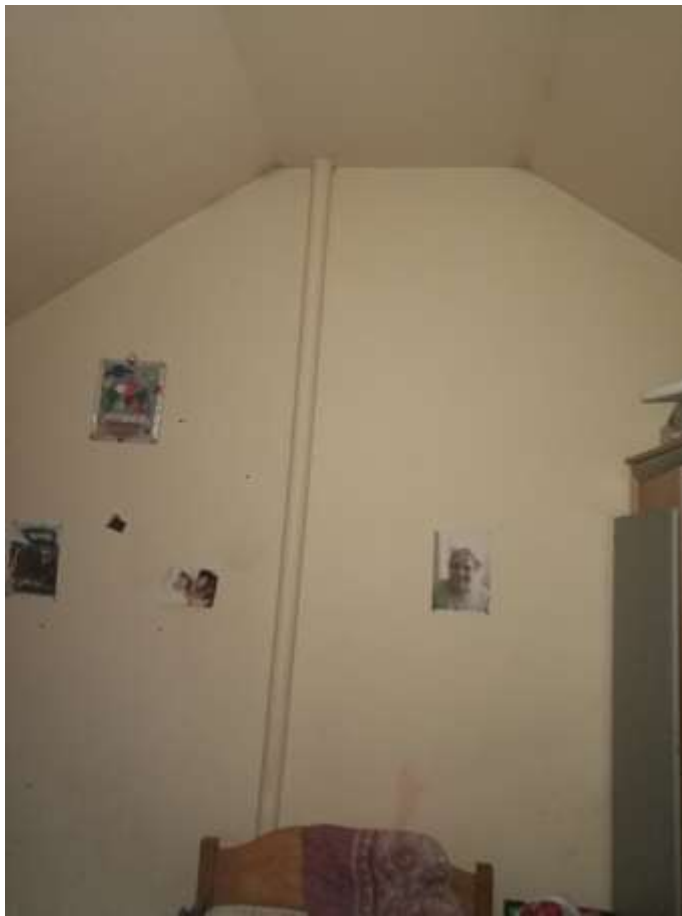
Une deuxième pièce plus grande :
Peinture à refaire.
Au sol, un parquet flottant.
Existence d'une fenêtre de toit.
Un interrupteur commande un plafonnier.
