PROCES VERBAL DE CONSTAT

PROCES VERBAL DE DESCRIPTION

Me suis transportée ce jour au 15, avenue Fabre 93420 VILLEPINTE,

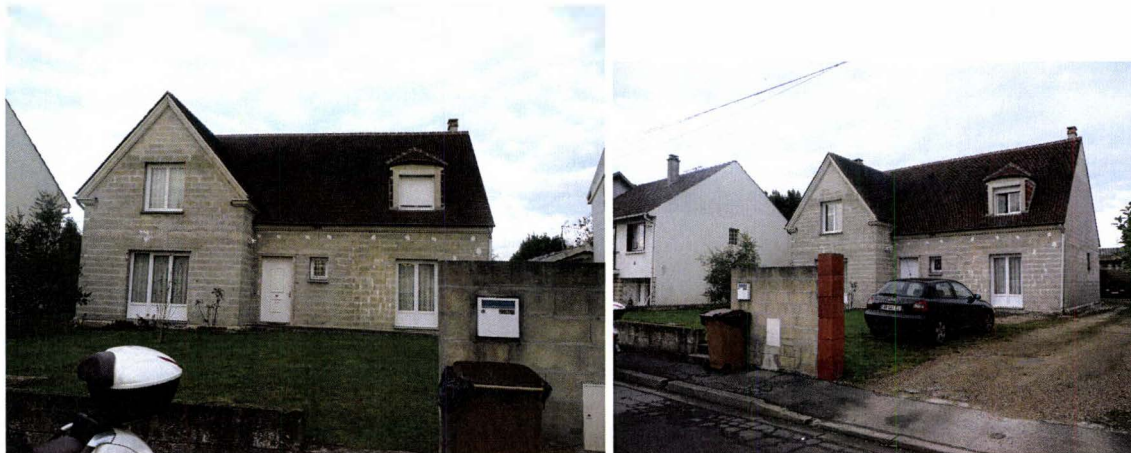
La maison et la dépendance ne présentent pas de revêtement extérieur.

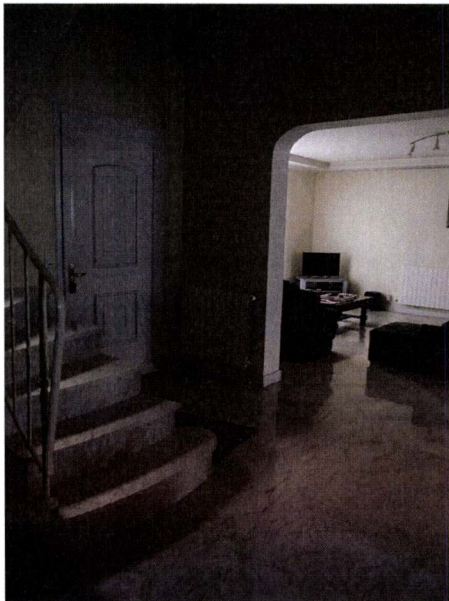
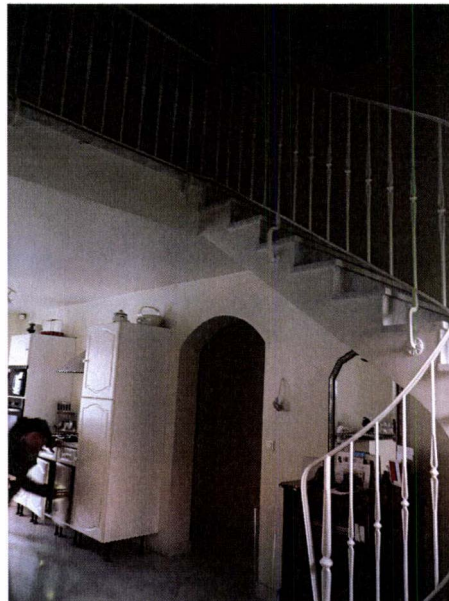
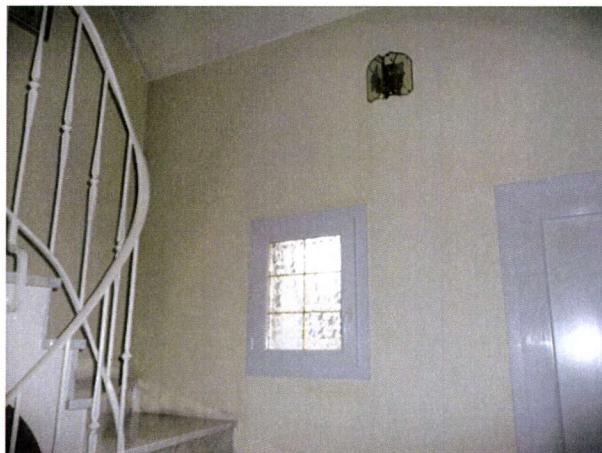
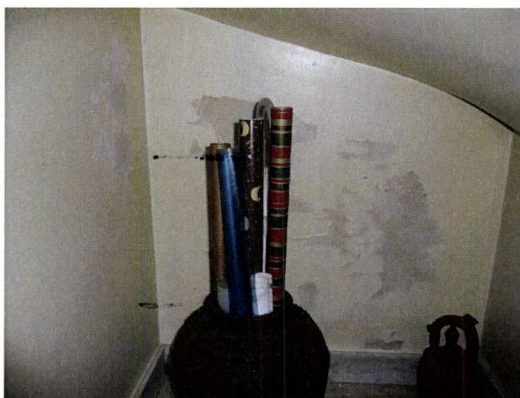
ENTREE

Le sol est recouvert de marbre en bon état avec tâches d'oxydation, notamment au niveau des joints.

Sur les murs et au plafond, la peinture est en état d'usage. Je peux constater, à divers endroits, que celle-ci craquèle. La peinture est arrachée sous l'escalier.

- *Un radiateur mural.*
- *Un boîtier d'alarme dont Monsieur me déclare qu'elle ne fonctionne pas.*

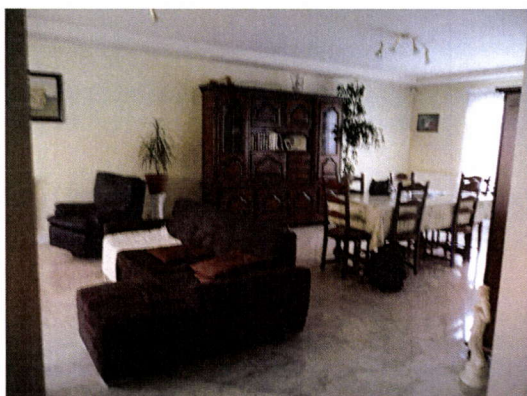
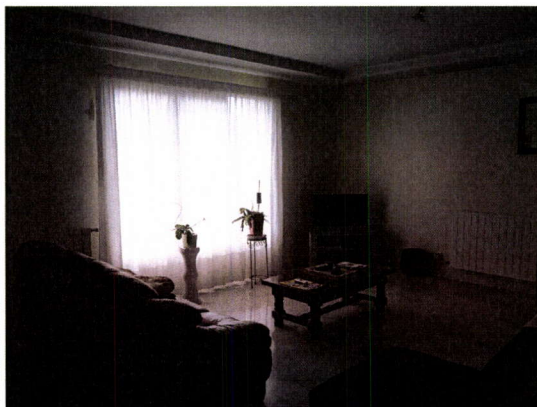
SALON – SALLE A MANGER

Le sol est recouvert de marbre en bon état avec tâches d'oxydation, notamment au niveau des joints.

Sur les murs et au plafond, la peinture est en état d'usage. Je peux constater, à divers endroits, que celle-ci craquèle.

Je constate également, dans le séjour, sur la cloison face à la cuisine, une fissure qui part du plafond jusqu'au sol.

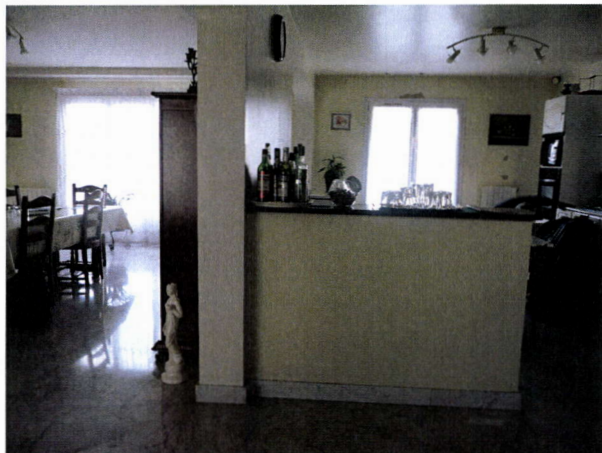
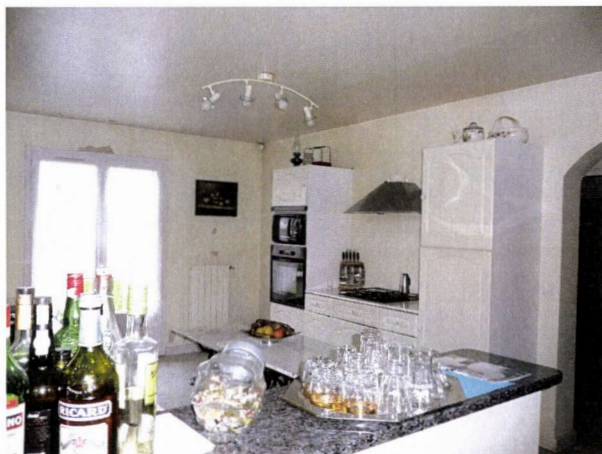
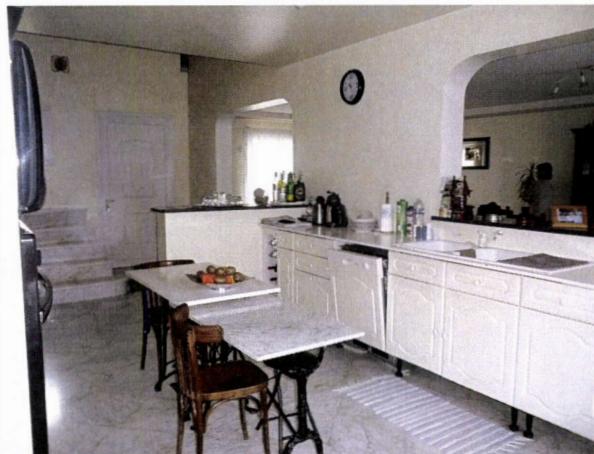
CUISINE AMERICAINE

Le sol est recouvert de marbre en bon état avec tâches d'oxydation, notamment au niveau des joints.

Sur les murs et au plafond, la peinture est en état d'usage. Je peux constater, à divers endroits, que celle-ci craquèle.

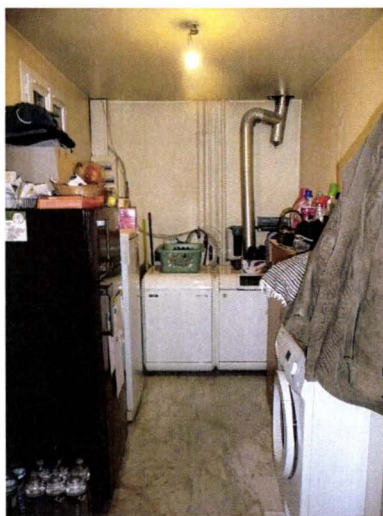
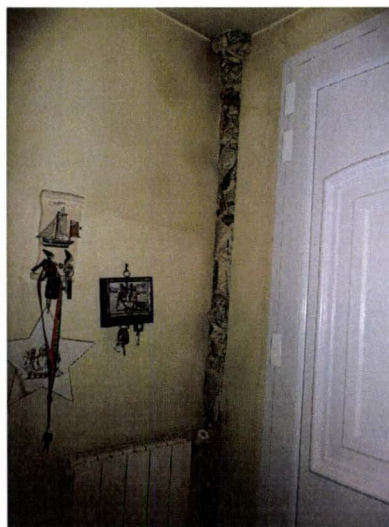
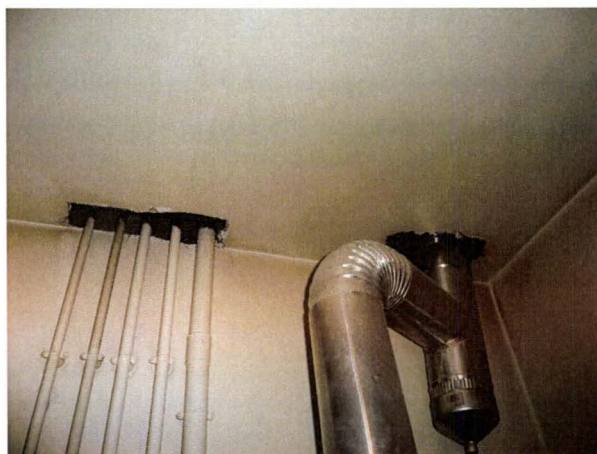
BAUNDERIE A DROITE

Cette pièce comprend une porte en bon état qui donne sur l'extérieur arrière de la maison ainsi qu'une fenêtre, double battant, en PVC blanc, équipée de double vitrage, condamnée à l'extérieur par une plaque métallique.

- *Un radiateur mural.*
- *Un tableau électrique avec câbles volants de couleur crème*
- *Une chaudière avec ballon d'eau chaude incorporé et je constate que le conduit tubé mène au plafond avec trou béant autour.*

A gauche et à côté de la porte menant au jardin, je constate une béance dans la cloison rebouchée par du papier journal chiffonné. Cette béance s'étend du plafond jusqu'au sol.

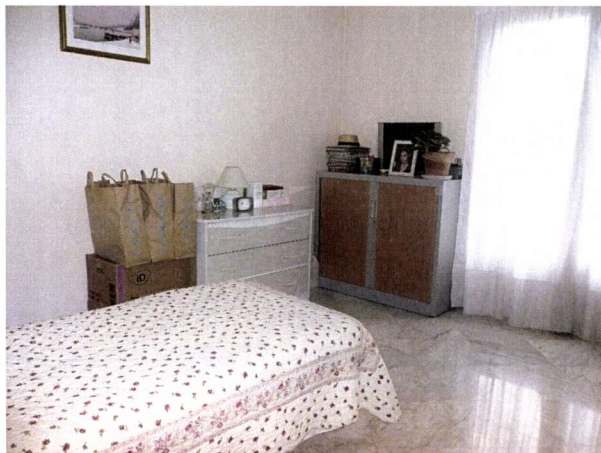
CHAMBRE (Première porte à droite)

Le sol est recouvert de marbre en bon état avec tâches d'oxydation, notamment au niveau des joints.

Sur les murs et au plafond, la peinture est en état d'usage. Je peux constater, à divers endroits, que celle-ci craquèle.

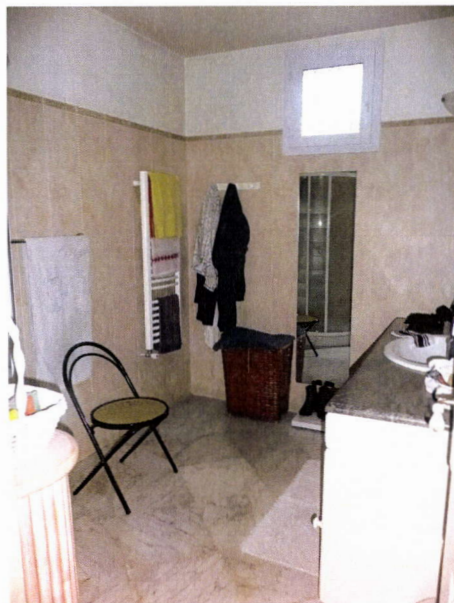
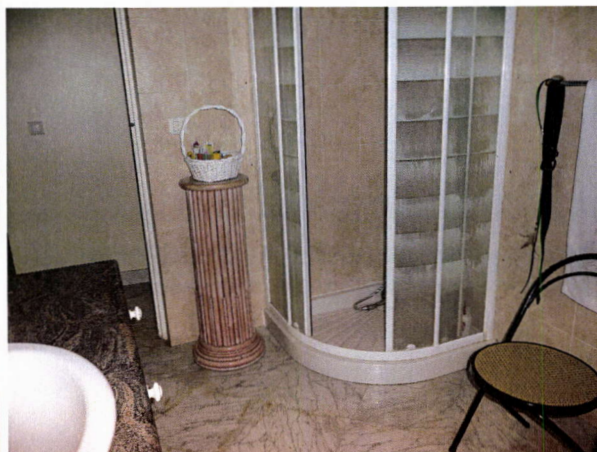
SALLE DE DOUCHE (Deuxième porte à droite)

Les murs sont carrelés jusqu'à une hauteur d'environ 2,50 m. Au-delà, les murs sont recouverts d'une peinture en état d'usage. Je peux noter la présence de trous de cheville à divers endroits dans ce carrelage. Au-dessus de la douche, je peux constater que la peinture est effritée.

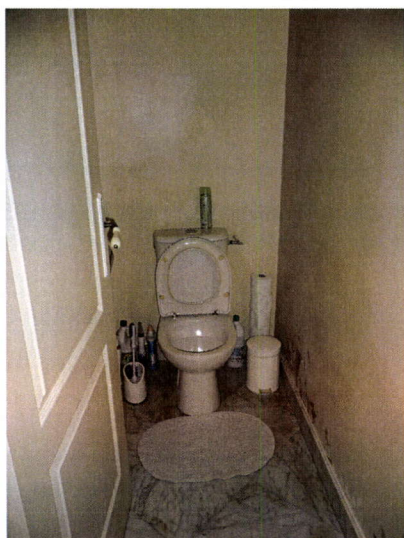
WC SEPRE

La porte d'accès à cette pièce est en bois. Elle s'ouvre et se ferme correctement. Le sol est recouvert de marbre en bon état avec tâches d'oxydation, notamment au niveau des joints.

La peinture est abîmée au-dessus des plinthes.
