PROCES VERBAL DE DESCRIPTION

**L'AN DEUX MILLE DIX-SEPT ET LE VINGT-QUATRE JUILLET
A 9 H 30**

Me suis transportée ce jour 87, rue des Berthauds à ROSNY-SOUS-BOIS.

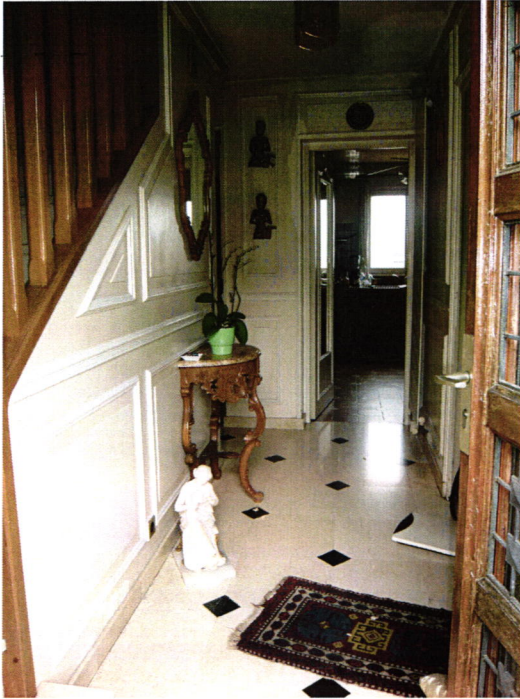
ENTREE

Le plafond est recouvert de peinture en mauvais état. Je constate, à de nombreux endroits, des traces de salissure.

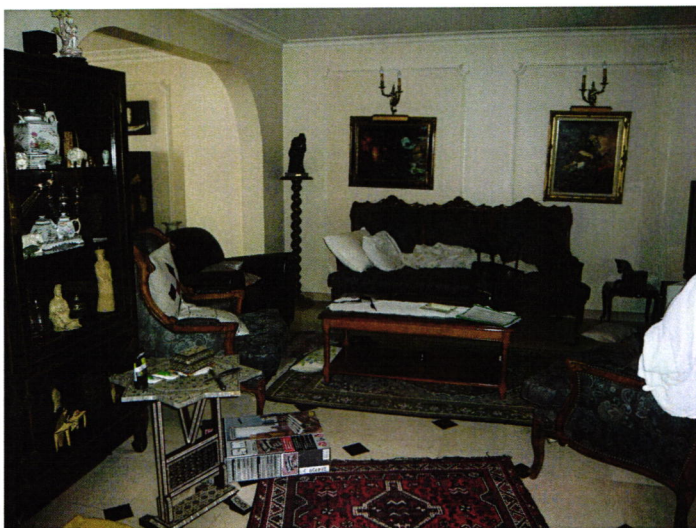
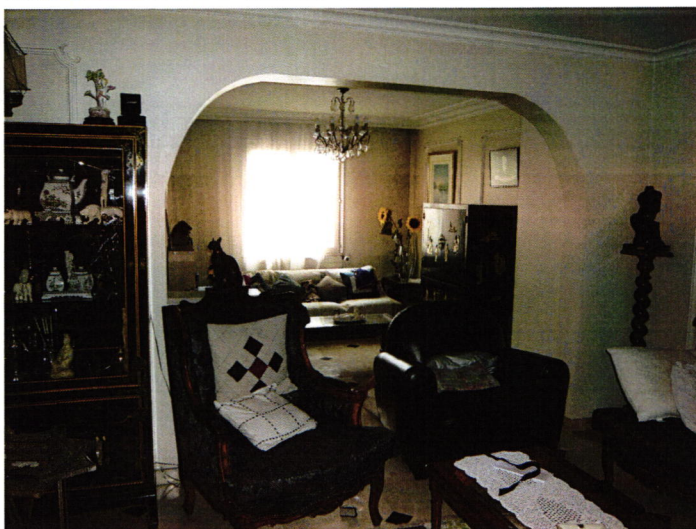
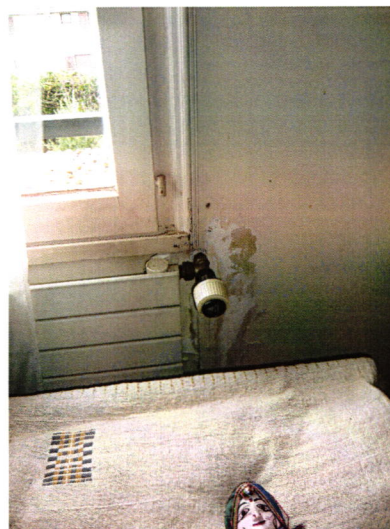
SALLE PRINCIPALE IMMEDIATEMENT A DROITE

Les murs sont recouverts de peinture laquée en état d'usage. Je constate ici aussi des moulures sur les murs. Proche de la fenêtre, je peux constater que la peinture est écaillée et notamment près du radiateur mural situé sous cette fenêtre.

Le plafond est recouvert de peinture en mauvais état. Je constate, à de nombreux endroits, des traces de salissure. La seconde pièce attenante laisse apparaître une corniche.

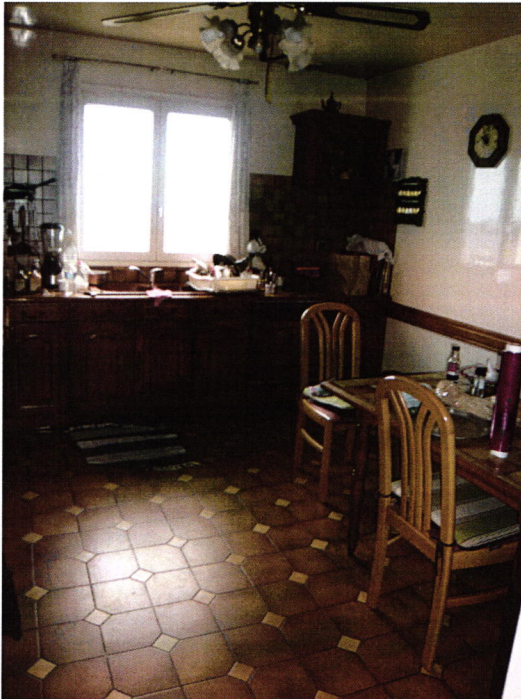
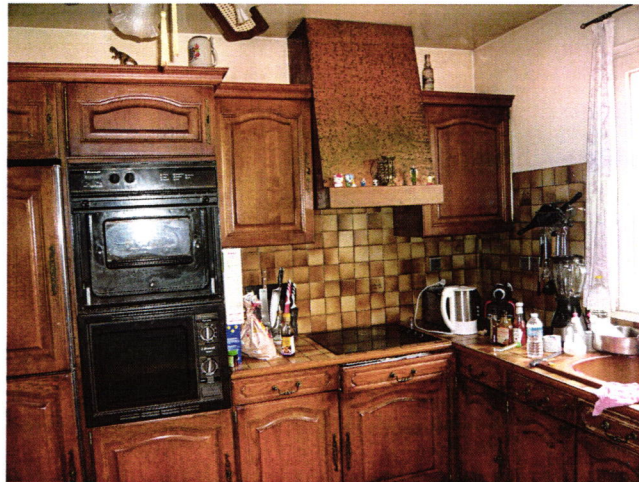
CUISINE EN FACE DE L'ENTREE

- *Un radiateur mural.*
- *Un évier en grès, deux bacs, surmonté d'un robinet mitigeur en état d'usage.*
- *Une plaque électrique, quatre feux, fêlée.*
- *Une hotte électrique encrassée, en mauvais état.*
- *Un four intégré en mauvais état.*
- *Un réfrigérateur intégré en état d'usage.*
- *Une bouche VMC située sur le plafond, encrassée.*

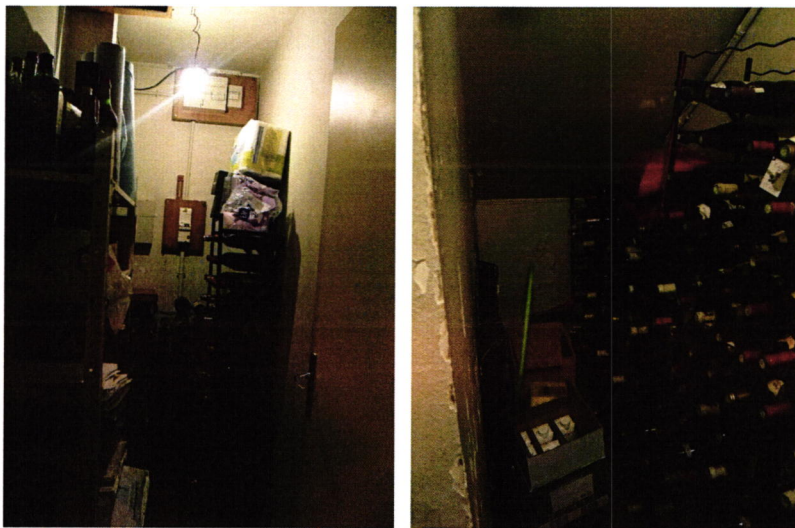
PIECE SUR LA GAUCHE UTILISEE A DES FINS DE CAVE ET DE STOCKAGE

Les murs et plafond sont recouverts de peinture en mauvais état, écaillée à de nombreux endroits.

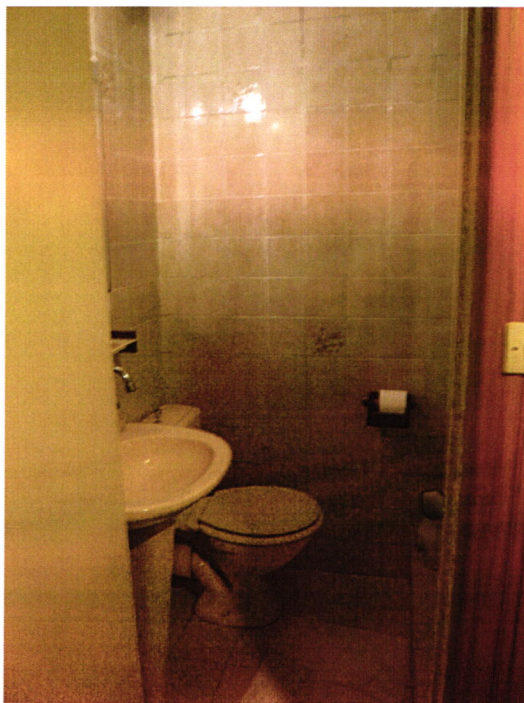
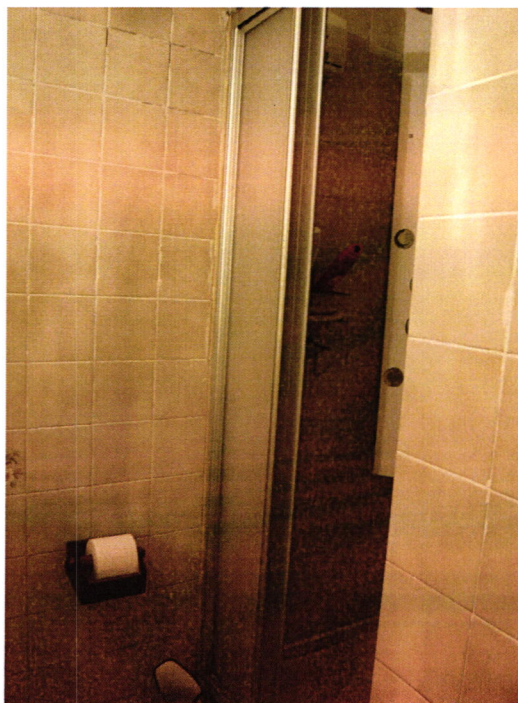
SALLE DE DOUCHE ANNEXE A LA CHAMBRE :

- Une cuvette à l'anglaise en état d'usage.
- Un lavabo en porcelaine, surmonté d'un robinet non mitigeur, en état d'usage.
- Une cabine de douche avec colonne de douche type balnéo en état d'usage. Je constate de nombreuses traces de calcaire. Le bac de douche en grès est abîmé, je constate des marques de choc sur celui-ci. La douche se ferme à l'aide de panneaux en aluminium et plastique en mauvais état. Au-dessus du bac de douche, je constate que la peinture située sur le plafond est cloquée et présente des traces d'humidité.

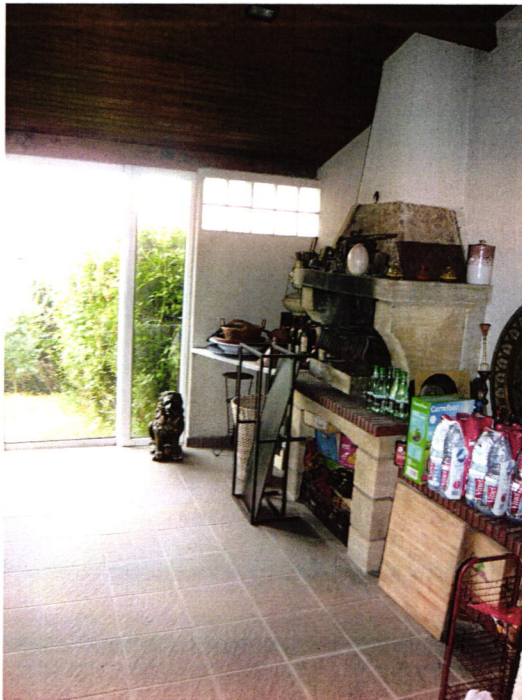
PREMIERE PARTIE DE LA VERANDA

La baie vitrée donnant sur l'extérieur est en PVC. Il s'agit d'une porte coulissante. Je peux constater que la vitre est fêlée en son bas.

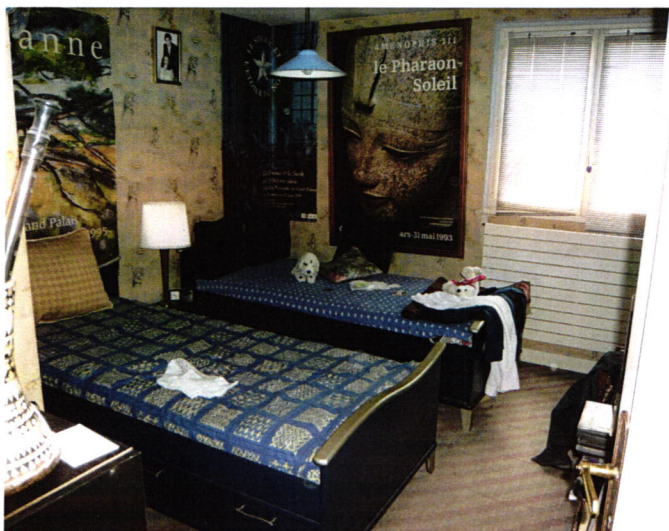
PREMIERE CHAMBRE SUR LA DROITE

Au sol, je constate la présence de moquette en mauvais état.

Les murs sont recouverts d'un papier peint en mauvais état.

Au plafond, la peinture est en mauvais état.

- *Un placard intégré dans une cloison faite de trois portes miroirs sur rails. A l'intérieur de ce placard, je constate la présence de penderies et d'étagères. Je constate qu'un miroir est fêlé.*

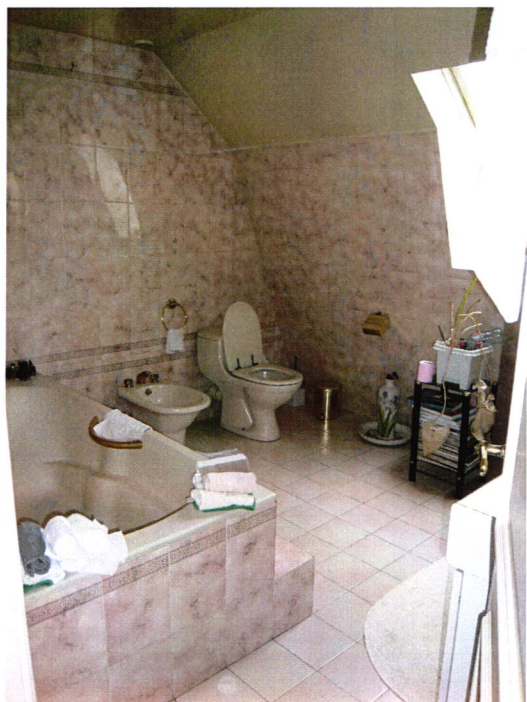
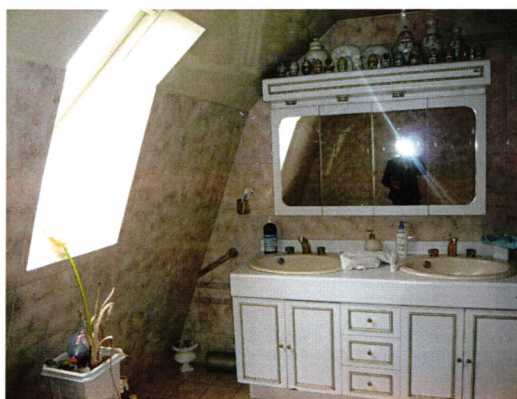
SALLE DE BAINS SUR LA GAUCHE

La pièce prend jour par une fenêtre de toit de type VELUX, un battant, châssis en bois, à ouverture manuelle. Je constate que le revêtement situé aux abords de cette fenêtre de toit est en mauvais état.

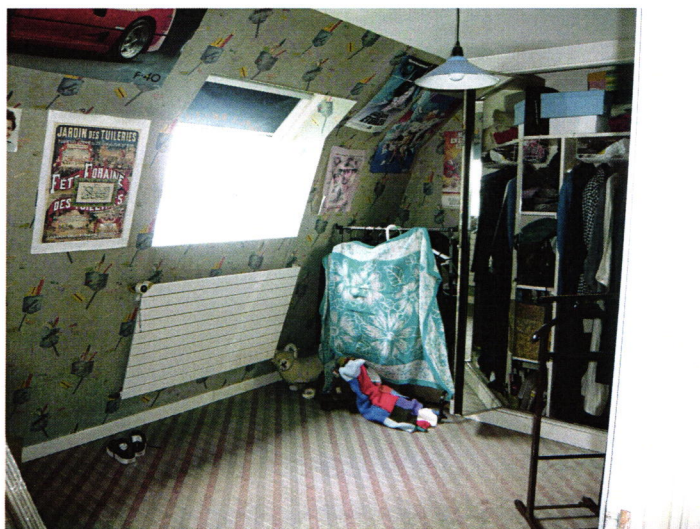
TROISIEME CHAMBRE A GAUCHE

Au sol, je constate la présence de moquette en mauvais état.

Les murs sont recouverts d'un papier peint en mauvais état.

Au plafond, la peinture est en mauvais état.
