PROCES VERBAL DE DESCRIPTION

L'AN DEUX MILLE DIX-HUIT ET LE SEIZE AVRIL A 09 h 30

Me suis transportée ce jour au 26, rue Beaurepaire à PANTIN 93500 - 5e étage face

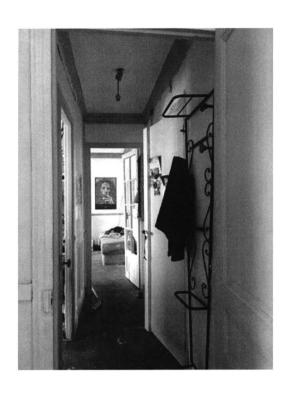
La porte d'accès est en mauvais état.

Au sol, il s'agit d'un parquet en mauvais état. Je dénombre de nombreuses traces de peinture et microfissures.

Les murs sont recouverts de peinture en mauvais état.

Le compteur électrique se trouve dans l'entrée. Je constate la présence de fils électriques dénudés. Un plafonnier est présent.

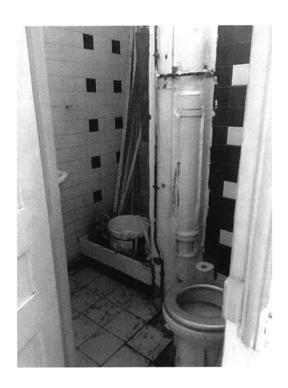
SALLE DE DOUCHE avec WC

Cette pièce est inexploitée. En effet, les points d'eau sont secs, le bac de douche est jonché de pots de peinture, le cabinet de toilette est souillé.

Au sol, je constate la présence de carreaux de carrelage, en état d'usage.

Les murs sont recouverts de carreaux de carrelage en mauvais état également.

L'accès à cette pièce se fait par une porte en bois en mauvais état.

- Une cuvette à l'anglaise en mauvais état.
- Un lavabo en mauvais état
- Un bac de douche inexploitable

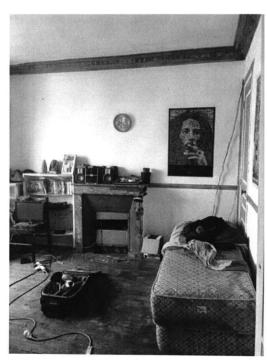
PIECE PRINCIPALE

J'accède à cette pièce derrière une porte en bois vitrée en mauvais état.

Au sol, je constate la présence d'un parquet en mauvais état.

Les murs sont recouverts de peinture en état d'usage.

Le plafond est recouvert de peinture en état d'usage. Je constate également la présence de corniches en pourtour périphérique de la pièce, et de boiseries en milieu de cloisons.

La pièce prend jour par une fenêtre double battant, en bois, en très mauvais état. Deux vitres sont cassées, et la présence de linge sert à colmater. A l'extérieur, un garde-corps en fer forgé est présent. La vue est dégagée.
