PROCES VERBAL DE DESCRIPTION

L'AN DEUX-MILLE-DIX-HUIT ET LE CINQ JANVIER

RÉSIDENCE LES
PALLAD/KEVIN'S

PROCES VERBAL DE DESCRIPTION 5 JANVIER 2018

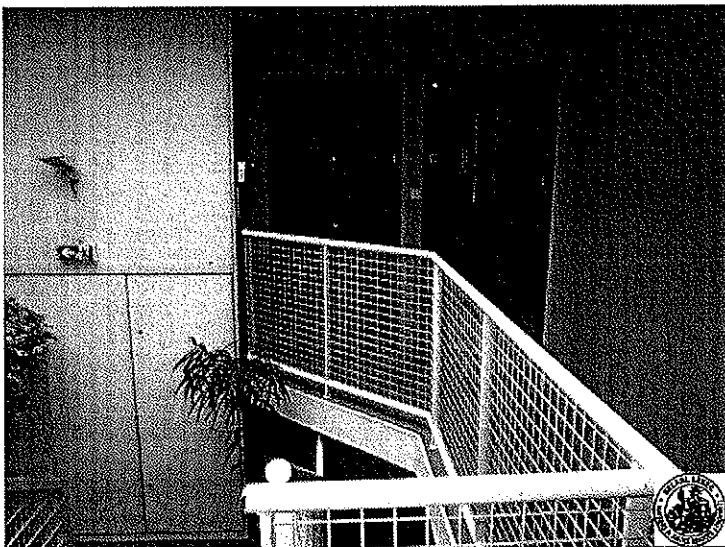
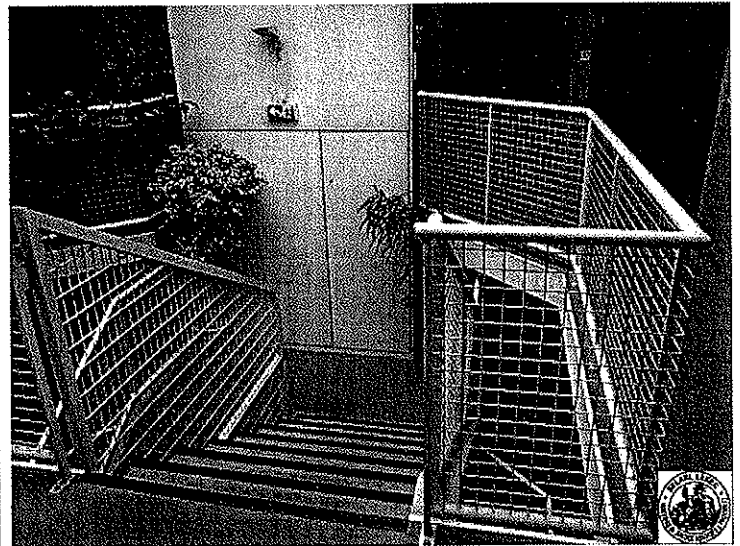
Il s'agit d'un logement situé au n°9 rue Paul Belmondo, au 2^{ème} étage gauche, deuxième porte gauche au troisième étage gauche (*photographies n°3 et 4*)

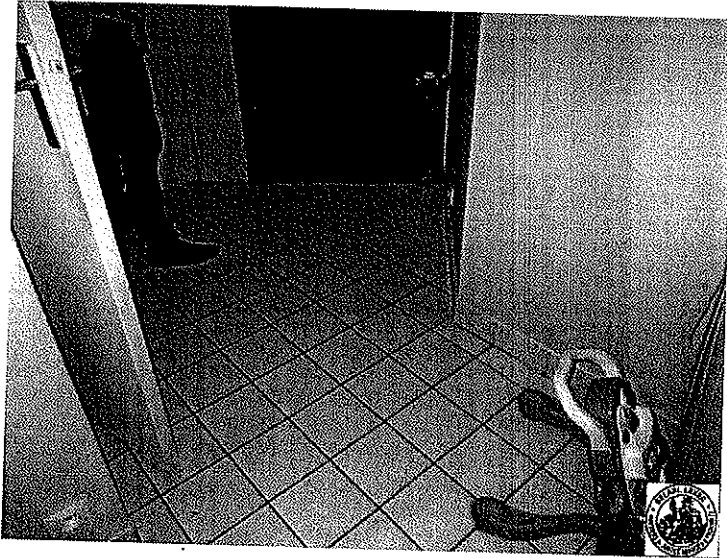
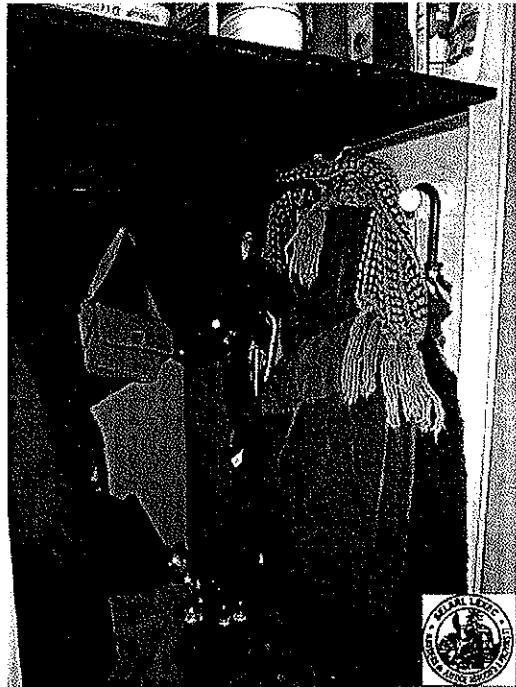
(photographies n°5 , 12 à 14)

La porte d'entrée est une porte blindée à trois points de fermeture. Il existe également deux verrous. Sur la face extérieure de la porte, des cornières anti pince.

À l'intérieur, accès à une petite entrée desservant sur la droite, une salle d'eau avec WC, un placard, et en face, un séjour/salon comprenant un escalier menant à l'étage supérieur.

L'entrée ainsi que le séjour-salon et la salle d'eau sont revêtus au sol d'un carrelage identique. Les murs de l'ensemble de ces pièces sont revêtus de toile de verre peinte. Au plafond se trouve de la peinture.

Immédiatement à gauche en entrant, un combiné d'interphone, et un boîtier contenant disjoncteur et tableau électrique.

Face à la porte d'entrée se trouve un placard, qui est sous l'escalier montant. À l'intérieur de ce placard, du carrelage identique à celui des pièces précédentes. Sur la droite de ce placard, un renforcement donnant accès à une porte sur cuisine, laquelle est condamnée par la présence de meubles.

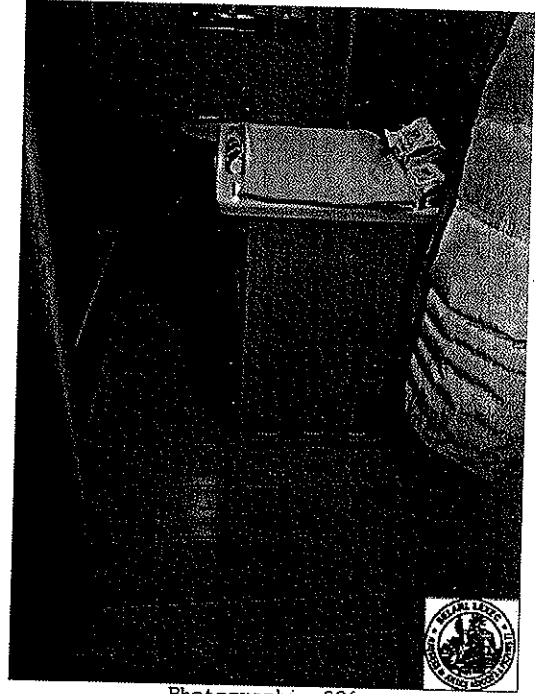
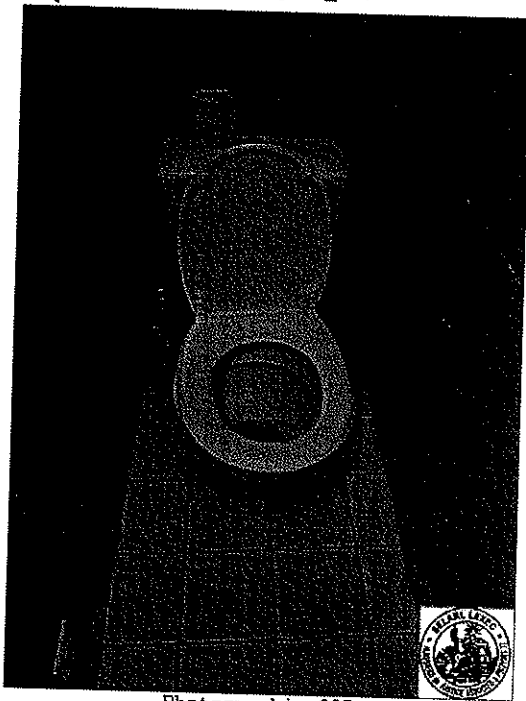
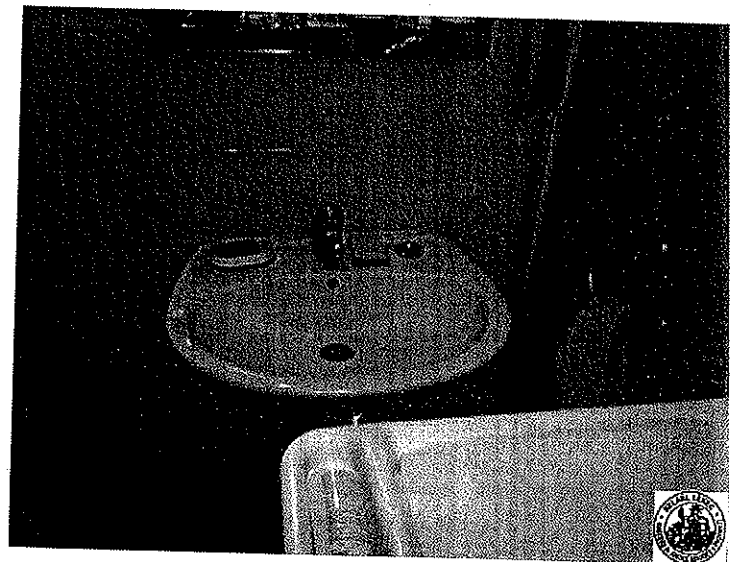
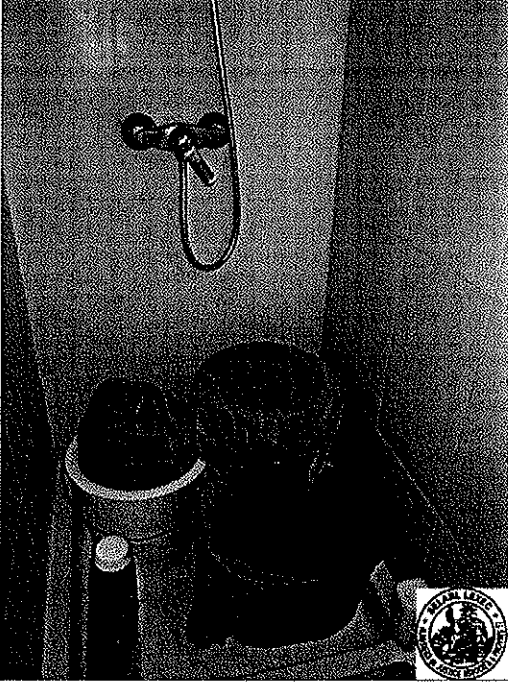
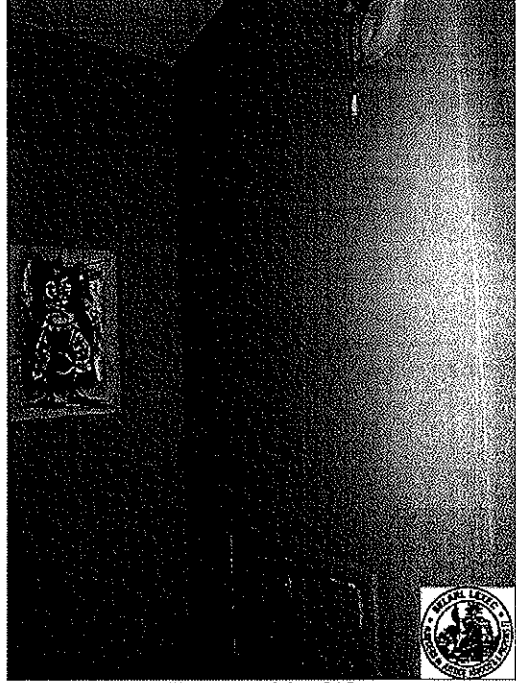
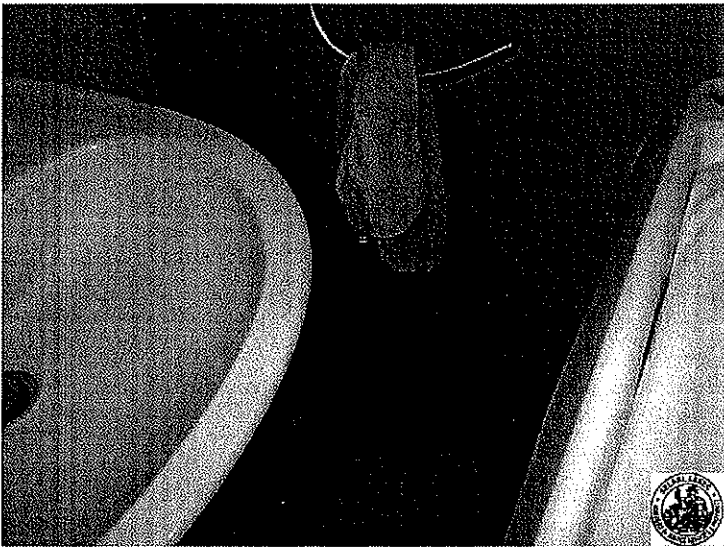
(photographies n°6 à 11)

Les murs sont revêtus de peinture, ainsi qu'au plafond.

Il existe un cabinet de toilette avec une cuvette à l'anglaise.

Un lavabo sur colonne avec mitigeur.

Un coin-douche dont l'ensemble des murs est carrelé.

Receveur de douche surélevé.

Une bouche de VMC est située côté cuvette de toilette.

Autour du lavabo, se trouve sur environ une hauteur de 2,10 m, un mur qui est revêtu de carrelage.

Porte d'accès munie d'une serrure avec décondamnation extérieure.

Dans cette pièce également, il existe une arrivée d'eau pour machine à laver et son évacuation.

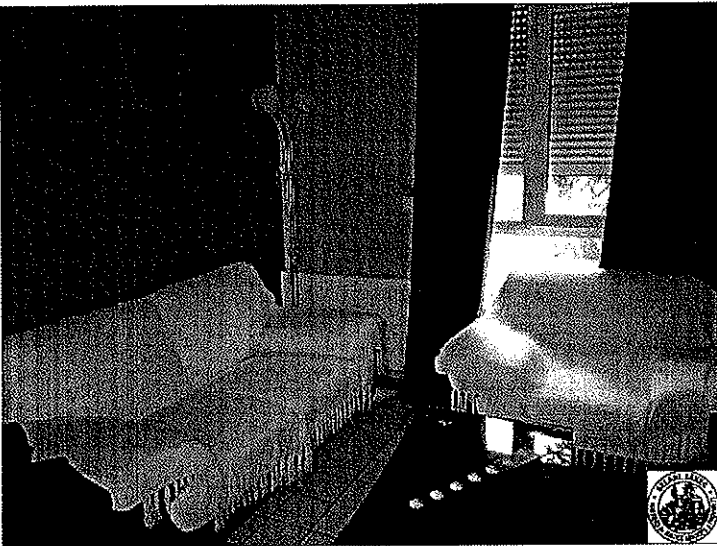
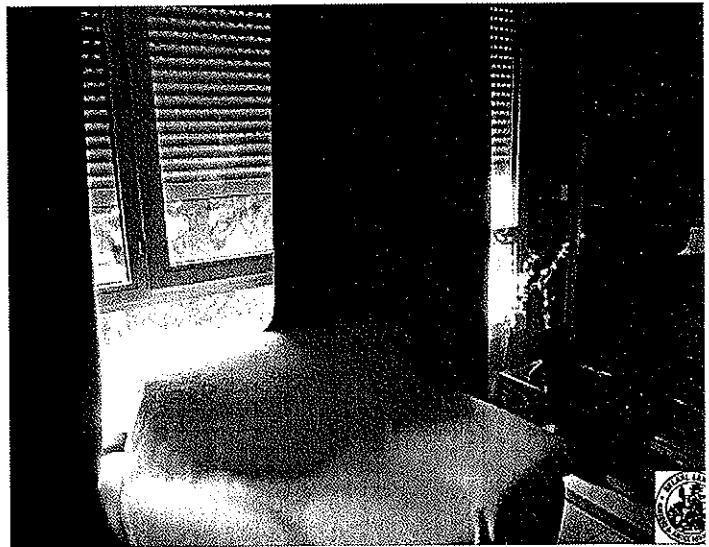
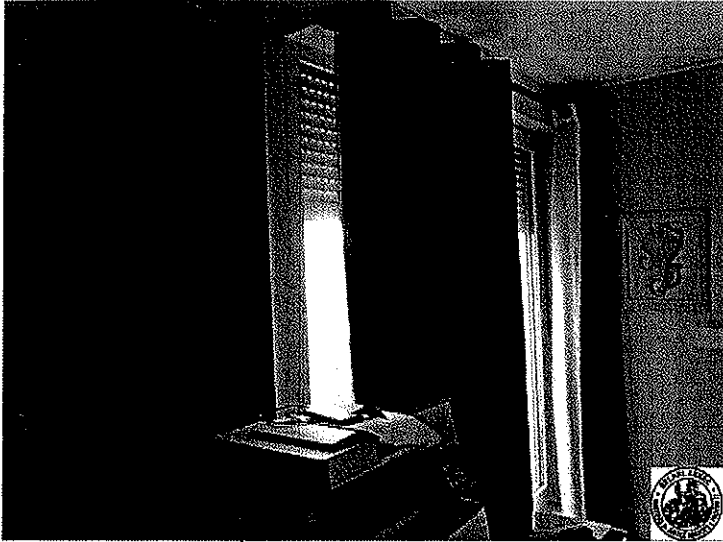
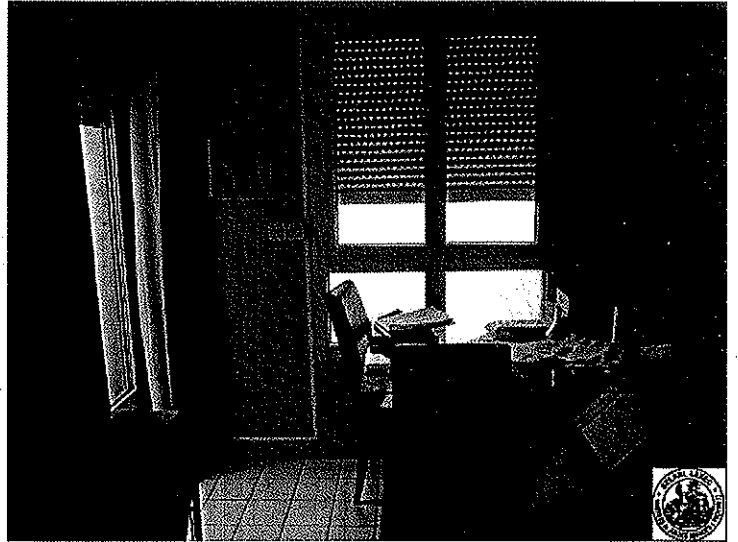
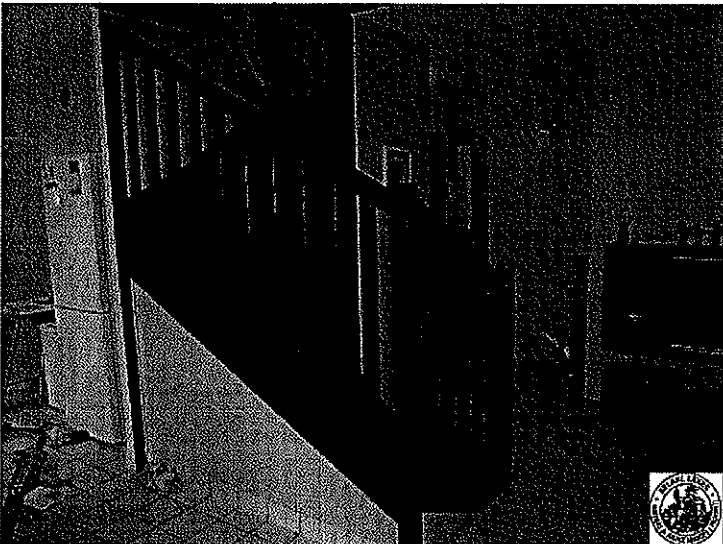
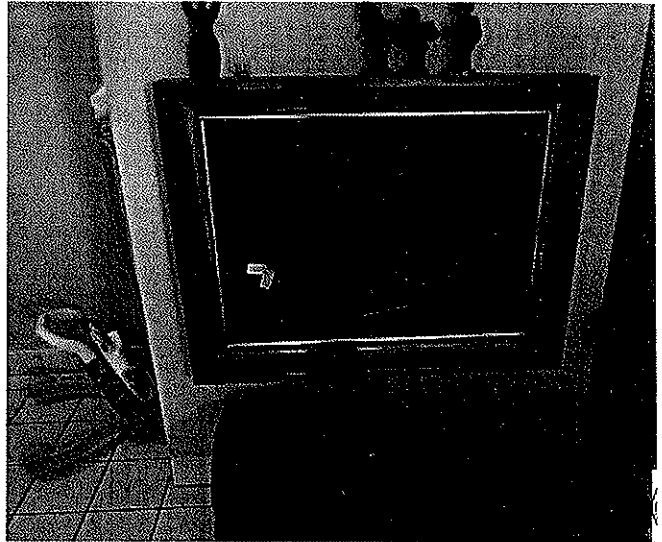
Le séjour/salon :
(photographies n°15 à 19, 30)

Dans cette pièce, existence de deux radiateurs électriques.

Existence d'une fenêtre à deux vantaux en PVC à double vitrage avec quatre dormant sous les fenêtres et également latéralement, munie d'un rideau électrique en PVC.

Côté cuisine, une fenêtre à simple battant double vitrage avec dormant en PVC double vitrage.

Je note que les deux fenêtres sont oscillo basculantes.

Au pied de l'escalier se trouve une cheminée. Traces de suie dans l'âtre.

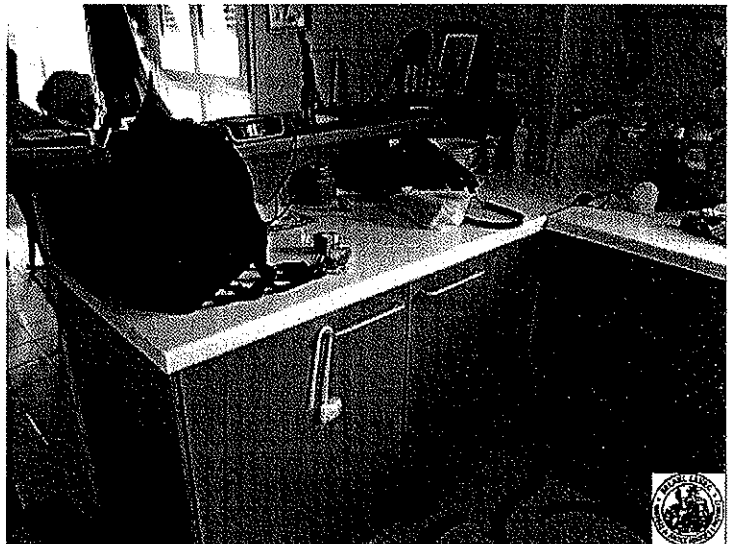
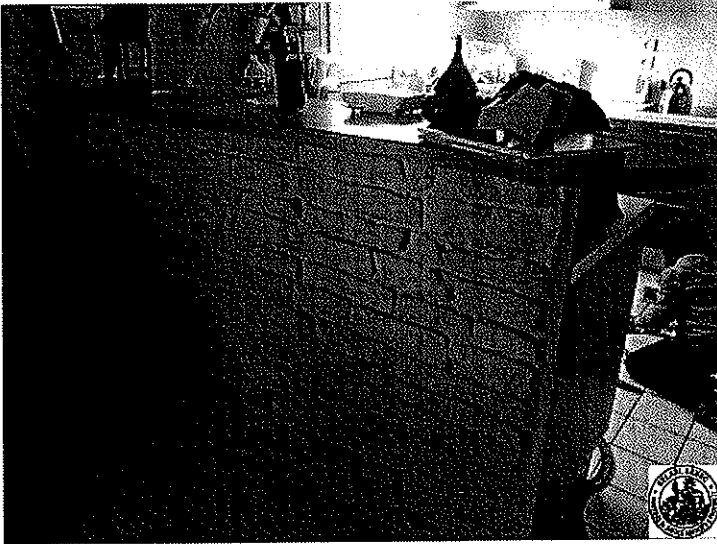
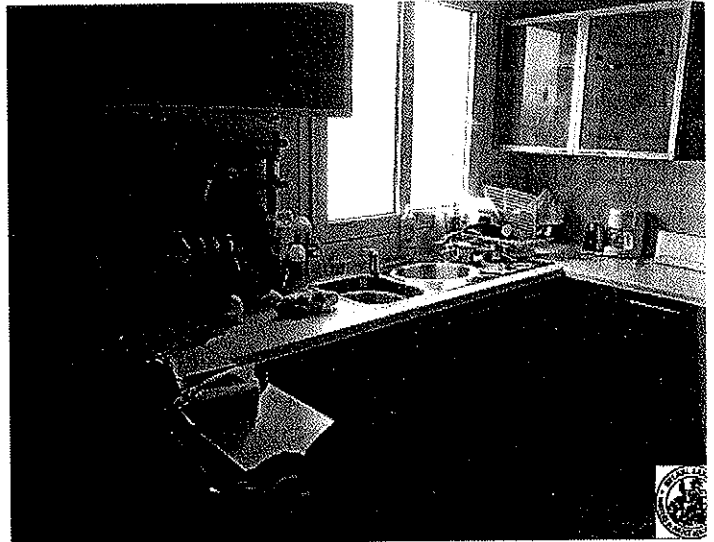
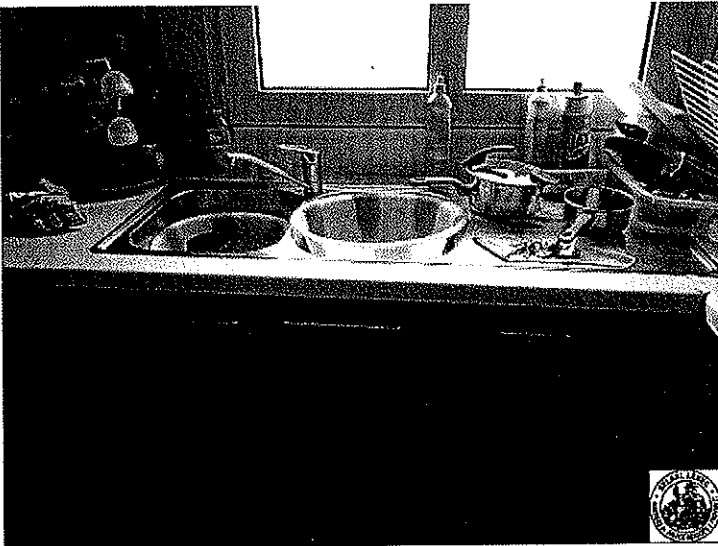
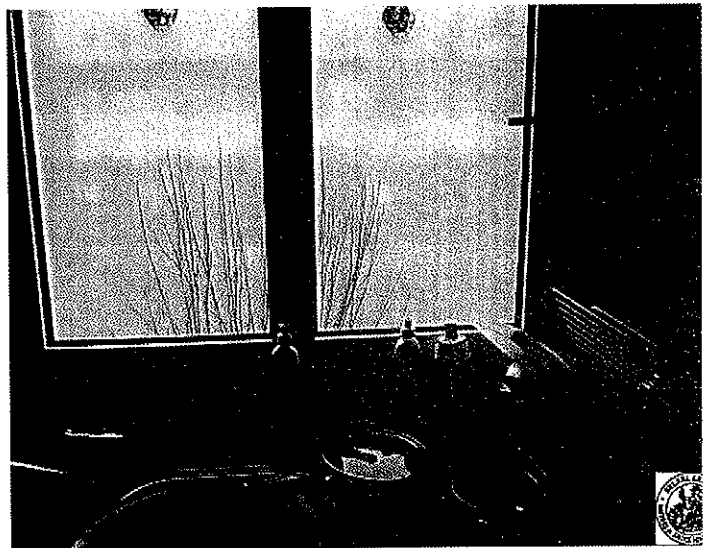
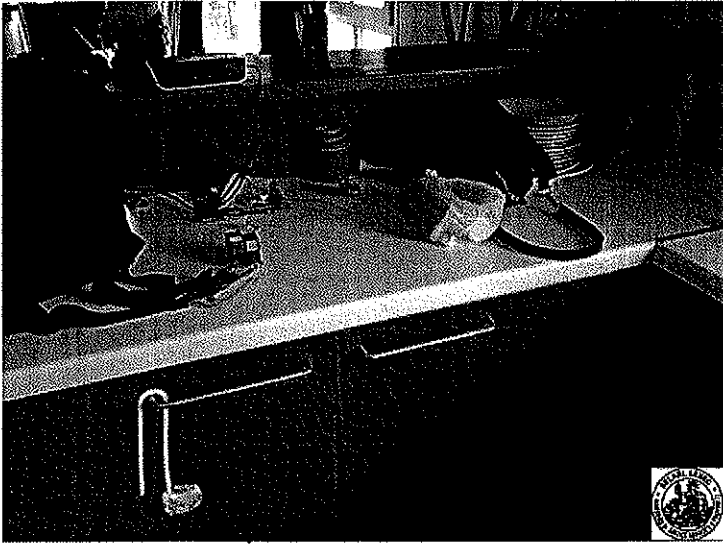
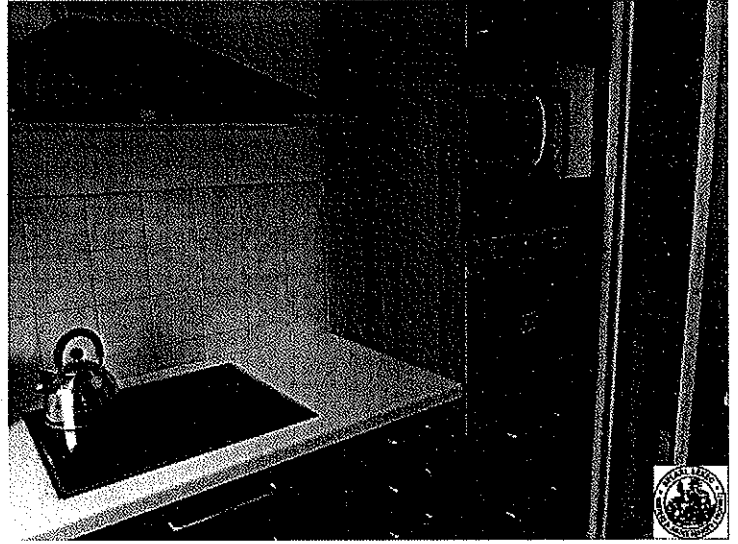
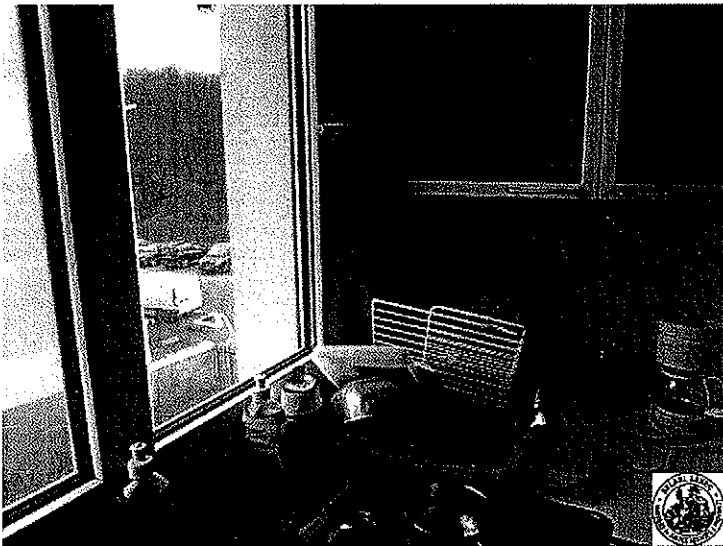
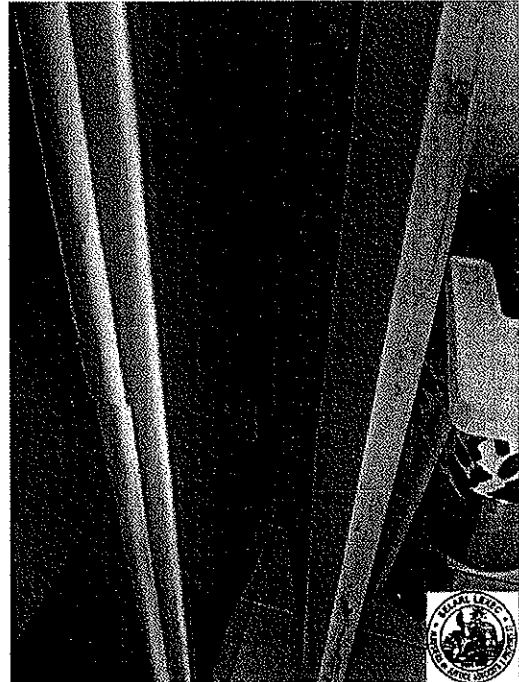
Cuisine :
(photographies n°20 à 28)

Un comptoir parement pierre sur la façade extérieure, au-dessus, un plan de travail en chêne arrondi dans l'angle.

Dans cette pièce, au plafond, de la peinture identique, dans le prolongement du séjour/salon.

Une fenêtre simple battant double vitrage.

Il existe également une cuisine aménagée, avec meubles bas et haut, encastrement de l'électroménager.

Rideaux électriques identiques pour la fenêtre.

Meuble évier avec un évier en inox à deux bacs avec mitigeur.

Sur le côté droit, existence d'un placard contenant le ballon électrique qui repose au sol.

La porte de ce placard est une porte creuse qui est découpée côté intérieur pour épouser le ballon d'eau chaude.

Côté placard, existence d'un radiateur électrique.

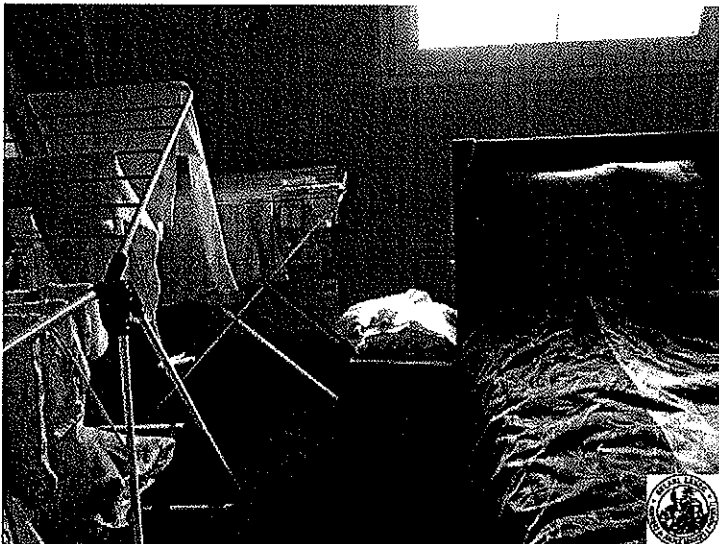
(photographies n°31 à 34)

Sol identique, un parquet flottant, les murs sont revêtus de toile de verre peinte, au plafond, de la peinture.

Fenêtre à simple battant double vitrage, avec rideau électrique PVC.

Placard à deux portes coulissantes, avec penderie à l'intérieur et étagères.

Un second placard à porte accordéon avec simplement des étagères.

Il existe également un radiateur électrique.

La porte d'accès est une porte creuse, avec une serrure centrale.

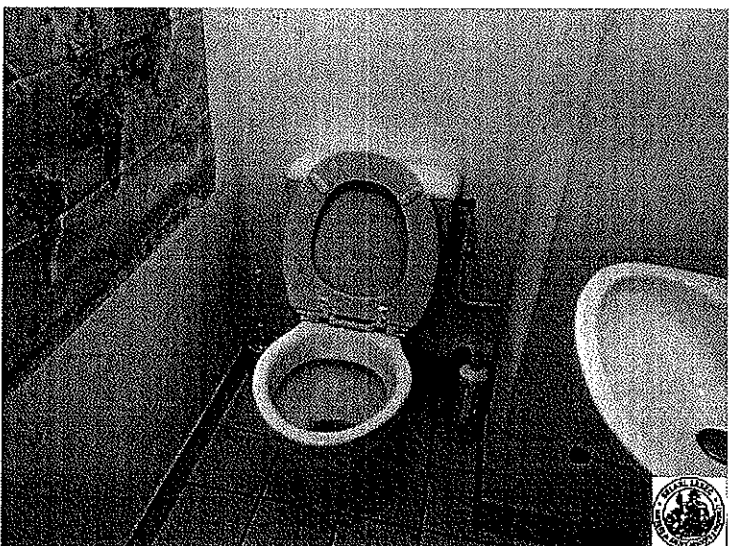
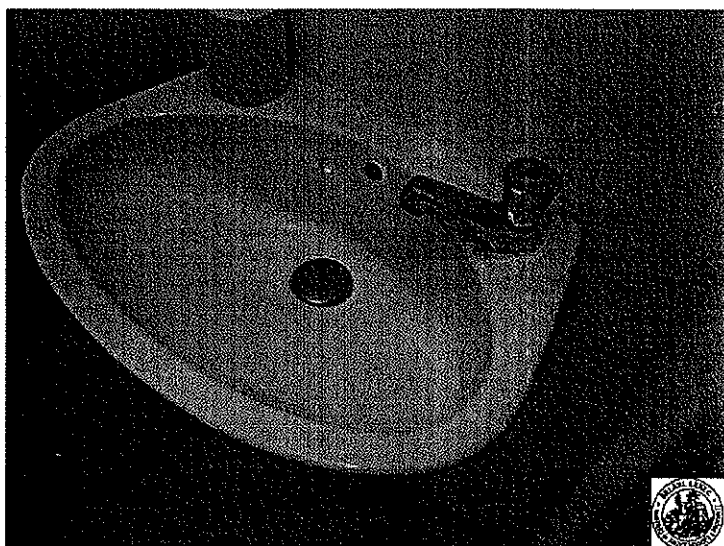
(photographies n°35 et 36)

Sol carrelé, identique au premier niveau.

Les murs sont revêtus de peinture, ainsi qu'au plafond.

Cuvette à l'anglaise avec un lave-mains muni d'une robinetterie en eau froide seulement.

Porte d'accès avec une serrure, décondamnation extérieure.

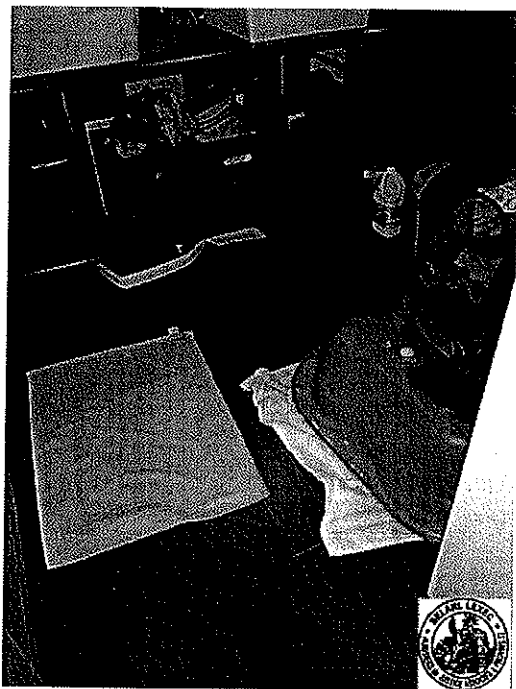
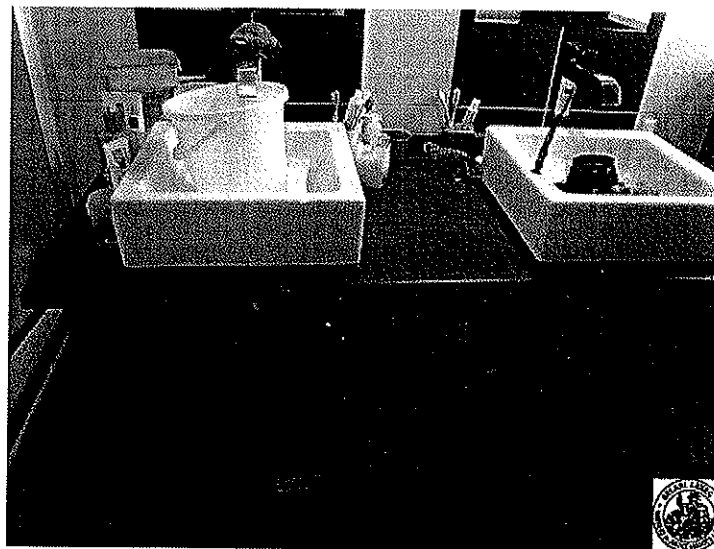
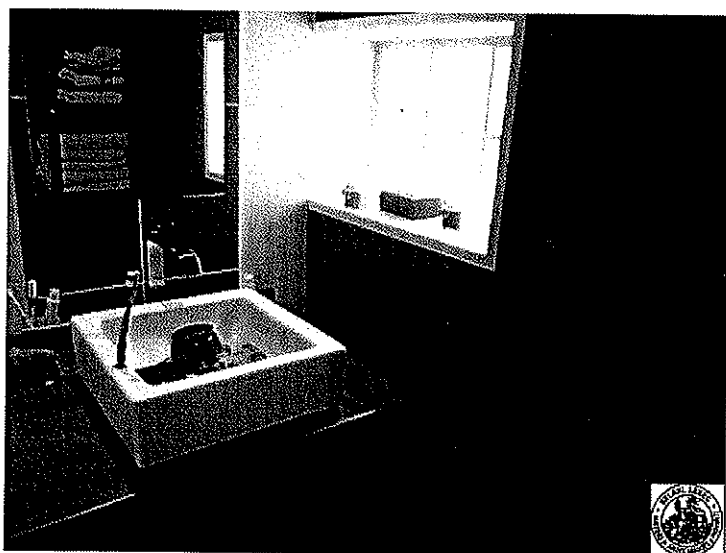
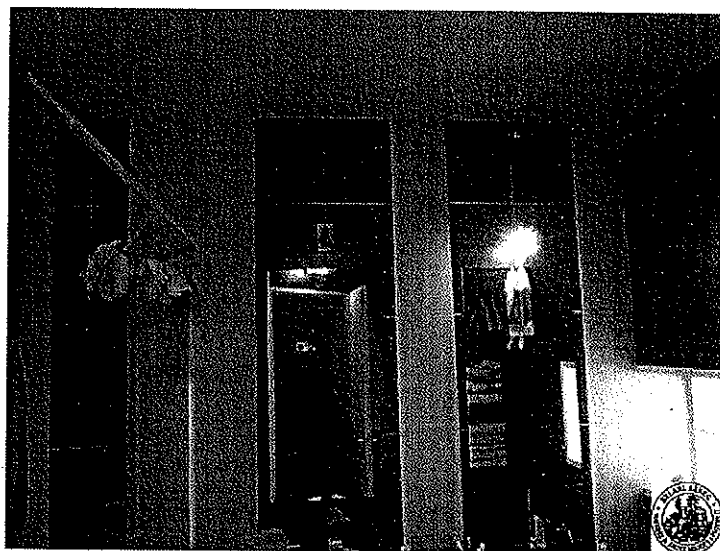
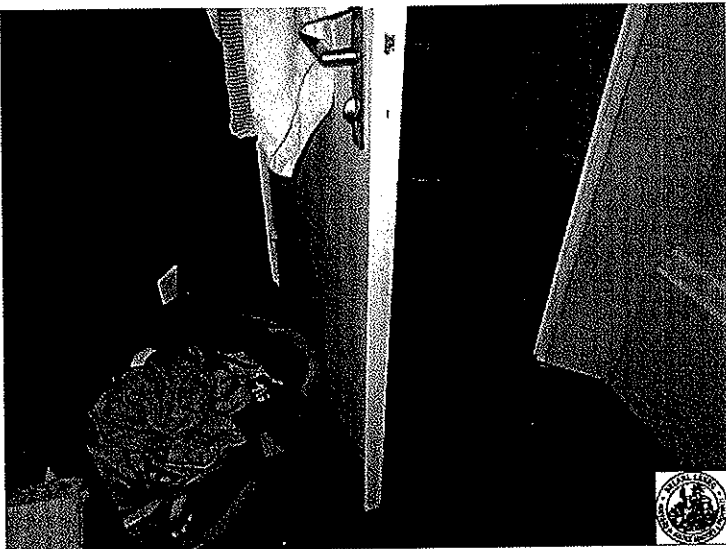
La salle de bains :
(*photographies n°37 à 43*)

Sol revêtu d'un parquet flottant.

Les murs sont revêtus de peinture sur le côté vasque, et de carrelage côté baignoire.

Au plafond, de la peinture.

Il existe une source de lumière naturelle issue de pavés de verre au nombre de six pavés de verre.

Dans cette pièce, je note l'existence de deux vasques individuelles sur un meuble en bois.

Autour de ces vasques, du carrelage bicolore.

Coin-baignoire, avec une baignoire à balnéothérapie, du carrelage sur l'ensemble du mur et une bouche de VMC au-dessus de la baignoire.

Il existe un mitigeur avec douchette et flexible.

Dans cette pièce, il n'existe pas de radiateur.

Une porte avec une serrure à décondamnation extérieure.

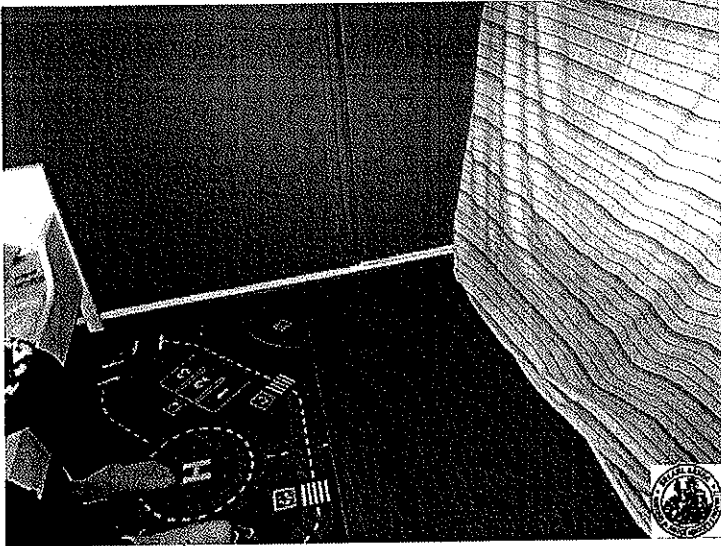
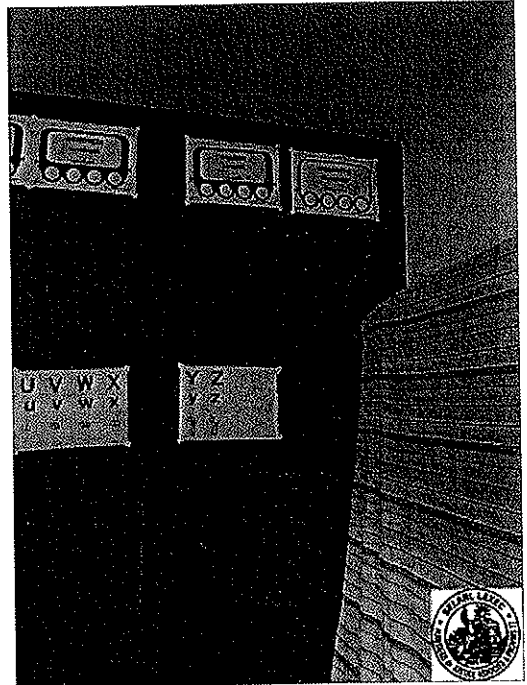
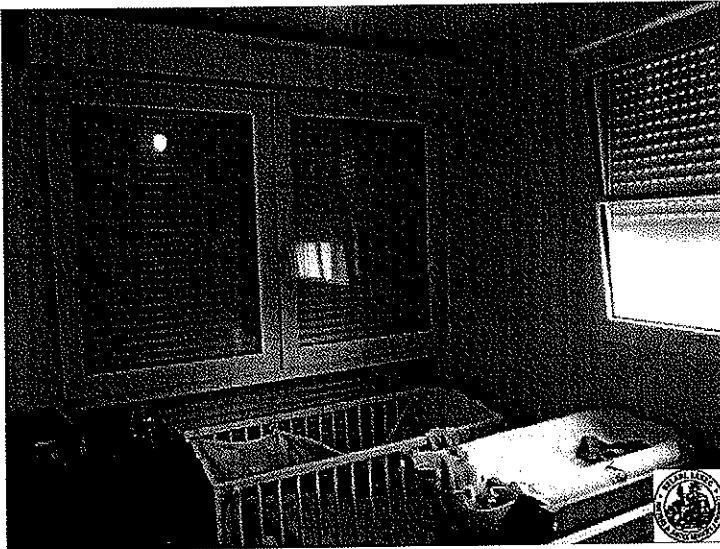
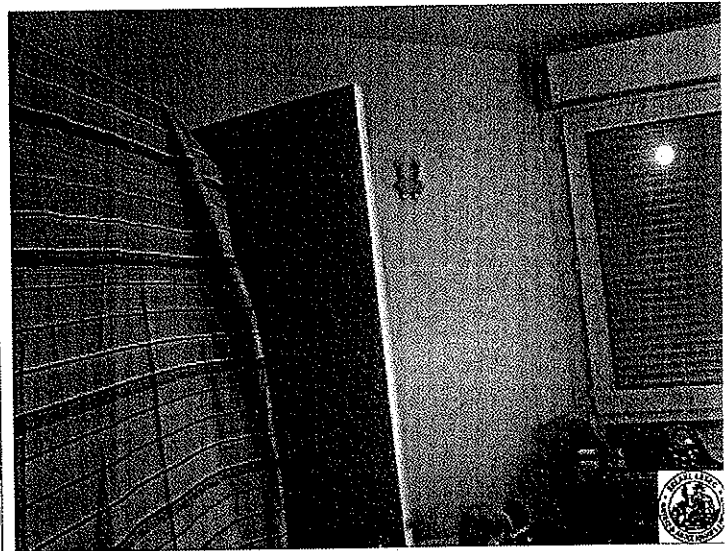
Seconde chambre :
(*photographies n°45 à 48*)

Une seconde chambre située au sommet de l'escalier, la première porte sur la droite, avec un sol identique à celui du dégagement, c'est-à-dire un parquet flottant.

Les murs sont revêtus de toile de verre peinte, au plafond, de la peinture.

Dans cette pièce se trouvent deux fenêtres, l'une à simple battant oscillo-basculante double vitrage en PVC, l'autre à deux battants en PVC double vitrage, les deux sont pourvues d'un rideau mécanique en PVC.

Existence d'un placard à porte accordéon et d'un radiateur électrique.

Porte d'accès équipée d'une serrure centrale avec clé.

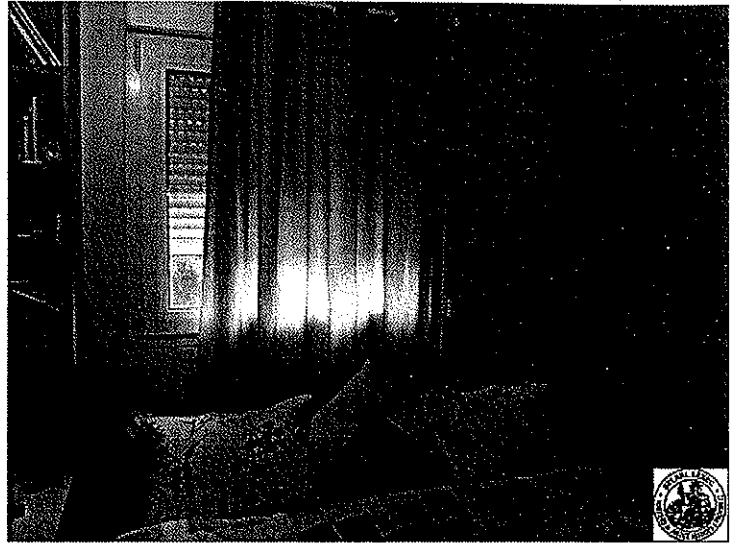
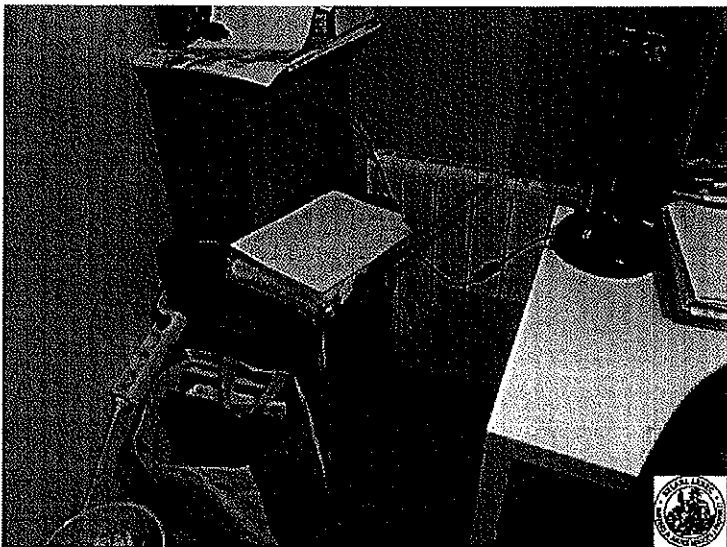
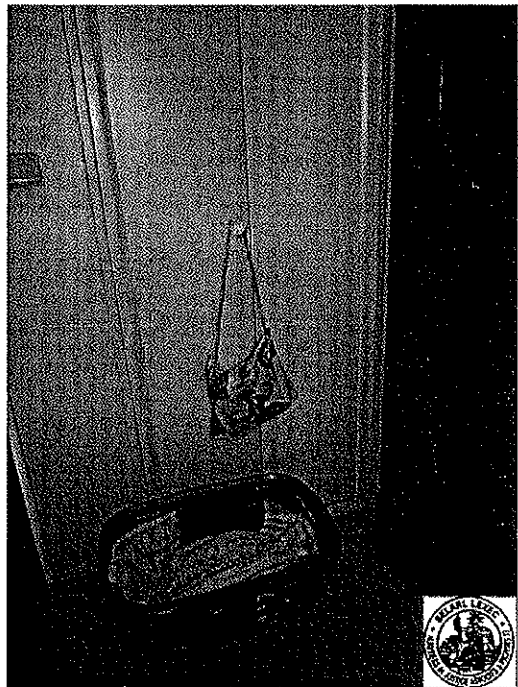
Dernière chambre :
(*photographies n°49 à 54*)

La dernière chambre à présent, avec un sol revêtu de moquette.

Les murs sont comme les autres chambres revêtus de toile de verre peinte, au plafond, de la peinture.

Il existe une fenêtre à simple battant, oscillo battante en PVC double vitrage avec rideau électrique en PVC d'un côté. Et de l'autre côté, une fenêtre à deux battants avec un dormant inférieur, le tout en double vitrage, PVC et équipé également d'un rideau électrique.

Se trouvent également dans cette pièce, un radiateur électrique, ainsi qu'un placard à porte accordéon, et une porte d'accès munie d'une serrure centrale, avec une clé.

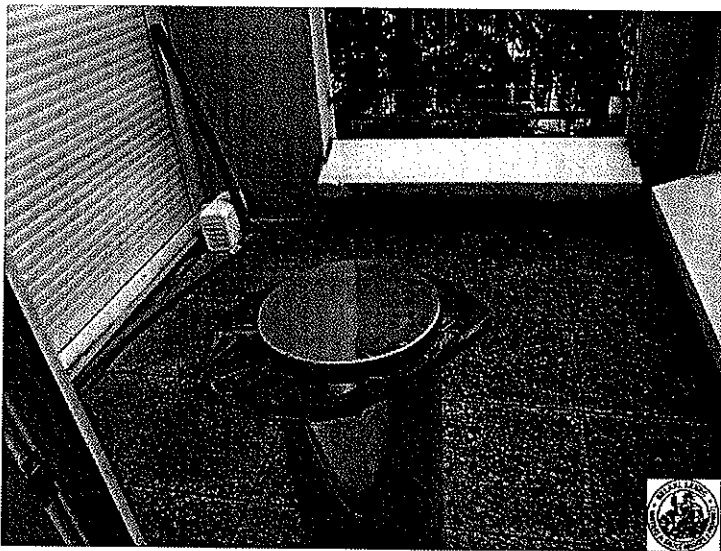
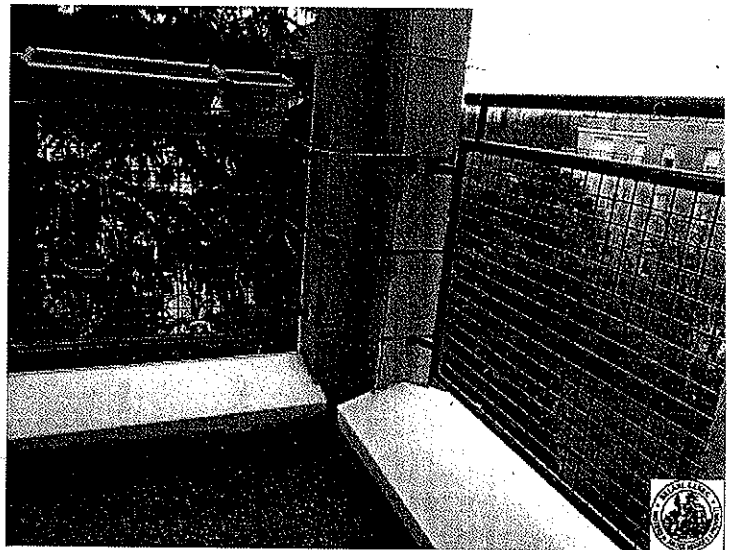
Loggia :
(photographies n°55 et 56)

Les baies sont entièrement en PVC double vitrage, avec une porte à simple battant, et des dormant, le tout double vitrage, équipée de deux rideaux électriques en PVC.

Sur cette loggia, le sol est composé de dalles.

Il existe deux garde-corps métalliques, ainsi qu'un point lumineux en applique.

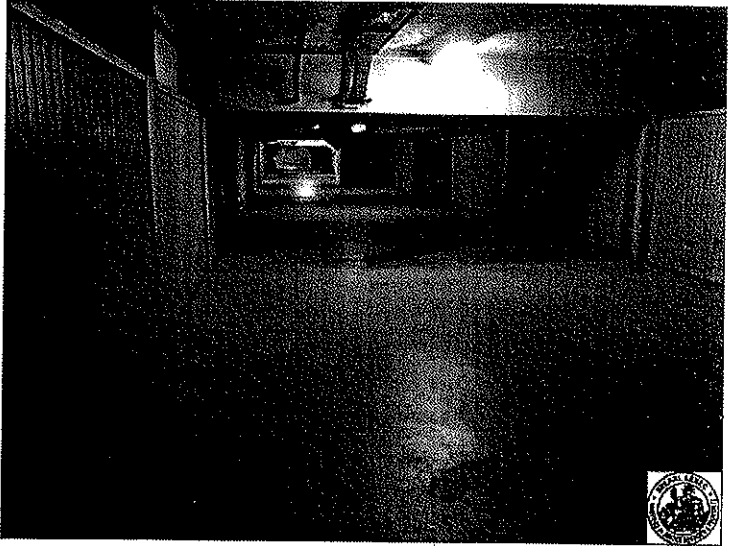
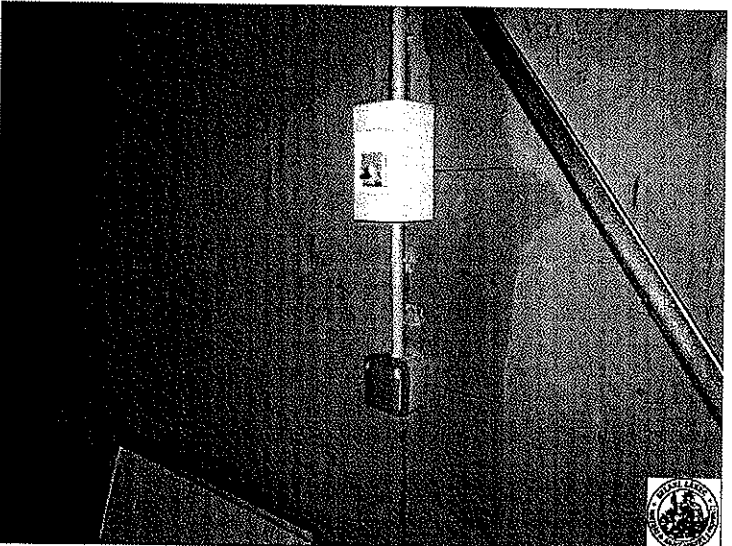
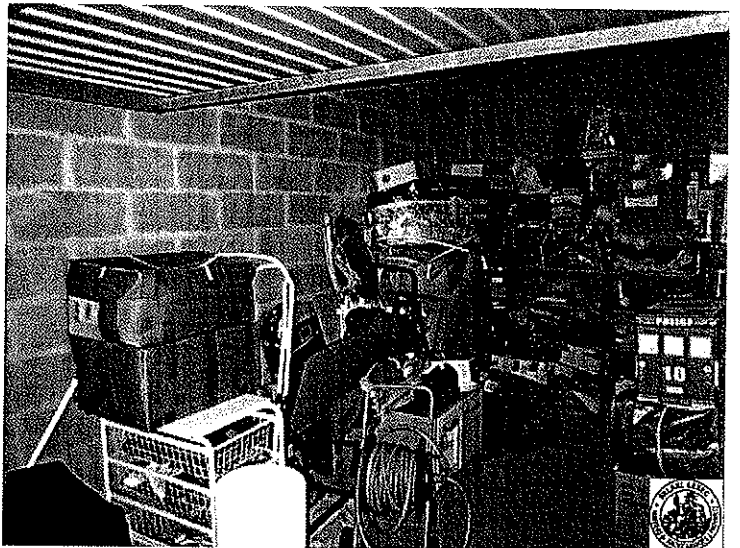
L'emplacement de parking n°126 situé au sous-sol de l'immeuble est accessible par un escalier à partir du rez-de-chaussée de l'immeuble. L'emplacement de parking est en réalité un grand box pourvu d'un tableau électrique. Il se trouve immédiatement en face de la sortie de l'escalier (*photographies n°57 à 61*).
