PROCES-VERBAL DE DESCRIPTION

L'AN DEUX MILLE DIX-HUIT ET LE TRENTÉ ET UN JANVIER
DE 11H30 à 12H50

Certifie me transporter ce jour sis 4/6 rue des fontaines et 22/34 Avenue Lénine 93230 ROMAINVILLE cadastré section S n°183-184-189-206-207-209-211 section T n°222-230-233-238-239-246-248

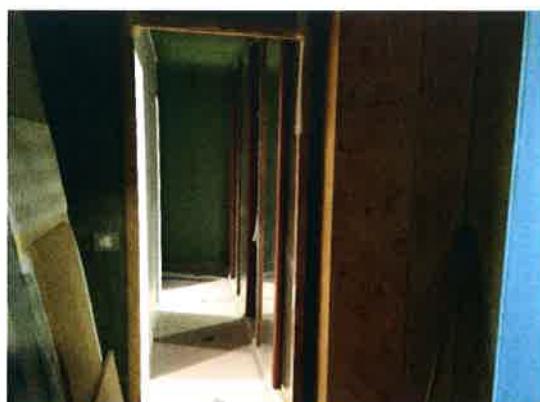
HALL D'ENTREE ET COULOIR :

Sol : le sol est recouvert de carrelage en état d'usage et d'aspect récent.

Murs : les murs sont recouverts de peinture en état d'usage avec présence d'un grand miroir sur une totalité de mur côté droite dans le hall et de trois placards portes doubles coulissantes en bois avec miroir sur chacune des portes.

Plafond : le plafond est recouvert de peinture en état d'usage et d'aspect récent.

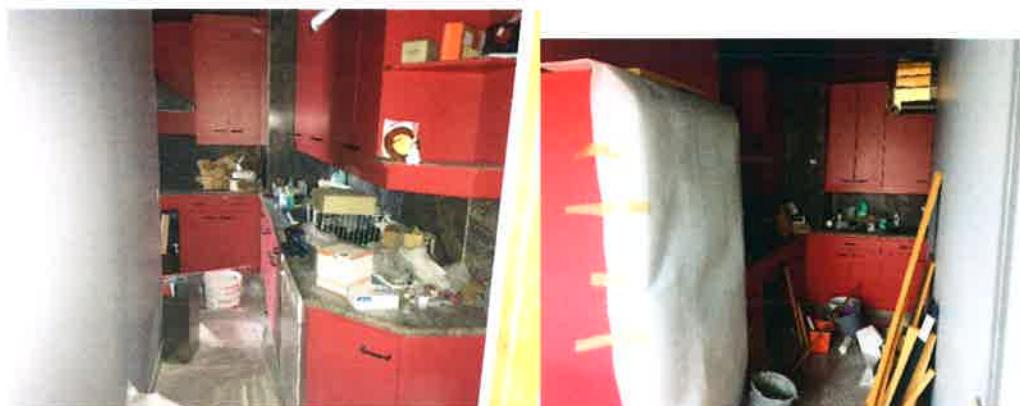
CUISINE :

La cuisine en L est équipée de meubles bas et hauts en bois de couleur rouge neufs avec électroménagers intégrés hotte aspirante, évier double bacs, fours , réfrigérateurs , l'ensemble neuf.

Sol : le sol est recouvert de carrelage en état d'usage et d'aspect récent.

Murs : les murs sont recouverts de peinture en état d'usage et d'aspect récent et de faience murale au niveau de la crédence.

Plafond : le plafond est constitué d'un faux plafond sur rails métalliques avec plaques en aluminium de couleur noire avec spots intégrés en état d'usage et d'aspect récent.

Fenêtre : présence d'une baie vitrée en aluminium double coulissante double vitrage en état d'usage donnant accès au balcon du salon

Généralités : présence d'un ballon d'eau chaude et d'un radiateur

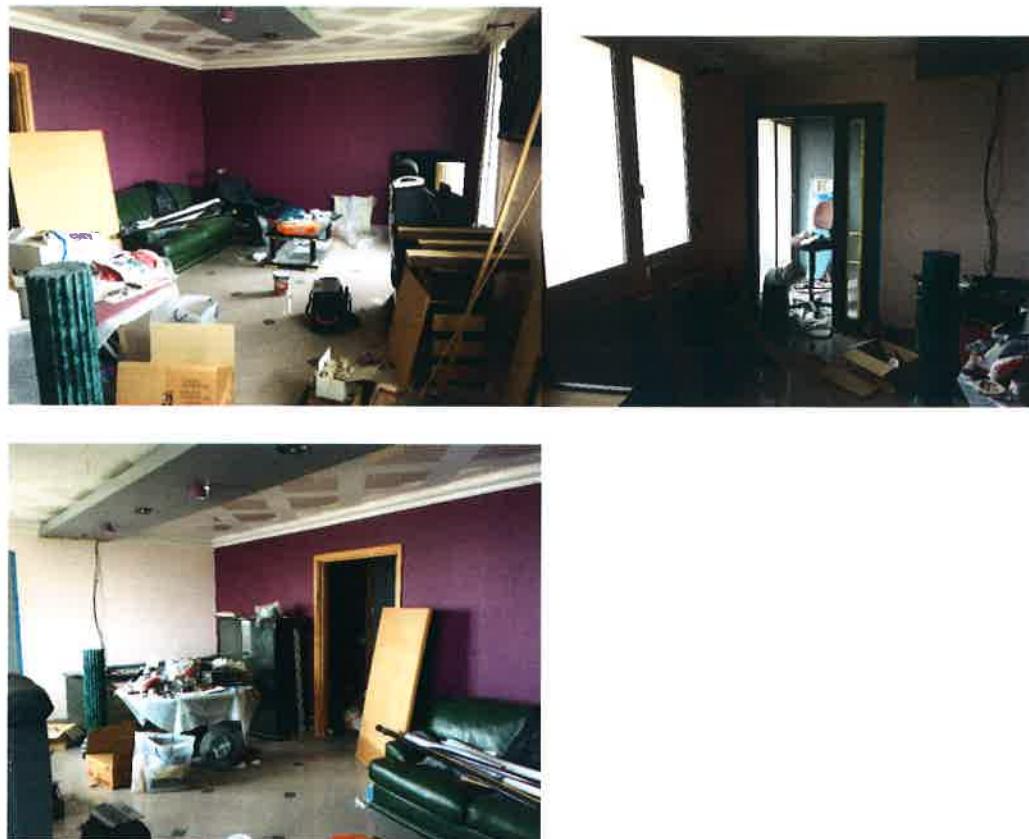
SALON :

Il n'y pas de porte d'accès mais celle-ci se réalise normalement par une porte double.

Sol : le sol est recouvert de carrelage en état d'usage et d'aspect récent.

Murs : les murs sont recouverts de peinture en état d'usage et d'aspect récent.

Plafond : le plafond est recouvert de peinture en état d'usage et d'aspect récent avec des moulures tout autour de la pièce et une partie comprenant des carrés laqués et en milieu de plafond un faux plafond avec lumière intégrée

Fenêtre : présence d'une porte-fenêtre double vantaux ouvrante en aluminium double vitrage donnant accès à un balcon

Présence d'une fenêtre en bois double vantaux ouvrante double vitrage en état d'usage

Généralités : présence d'un radiateur plat en verre fumé de marque ACOVA.

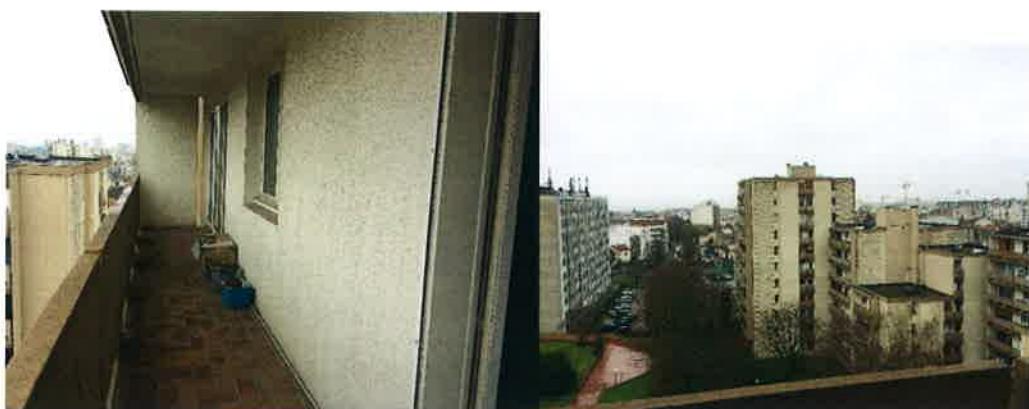
BALCON :

Le balcon dispose d'un garde-corps en béton en état d'usage et le sol est recouvert de pavés de grés en état d'usage.

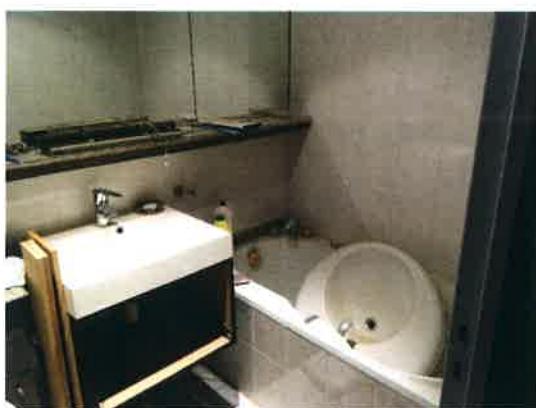
SALLE DE BAINS :

Sol : le sol est recouvert de carrelage en état d'usage et d'aspect récent .

Murs : les murs sont recouverts de faience murale sur toute la hauteur en état d'usage avec un grand miroir sur le mur face.

Plafond : le faux-plafond est constitué de dalles en aluminium de couleur blanche posées sur rails avec spots intégrés en état d'usage et d'aspect récent.

Généralités : présence d'une baignoire en état d'usage et d'un lavabo avec meuble bas en bois non achevé d'être posé.

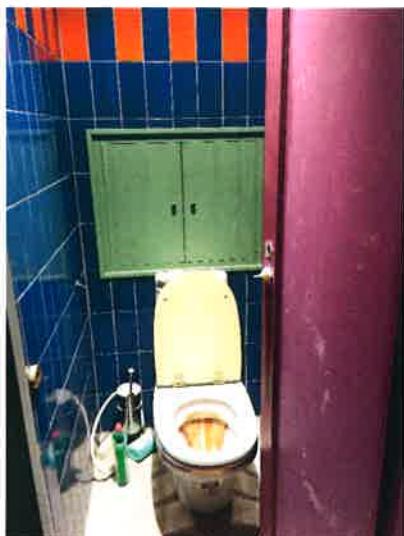
W.C :

Sol : le sol est recouvert de carrelage en état d'usage d'aspect récent.

Murs : les murs sont recouverts de faience murale sur toute la hauteur en état d'usage.

Plafond : le faux-plafond est constitué de dalles en aluminium de couleur blanche posées sur rails avec spots intégrés en état d'usage et d'aspect récent.

Généralités : présence d'un W.C cuvette à l'anglaise en mauvais état et sale.

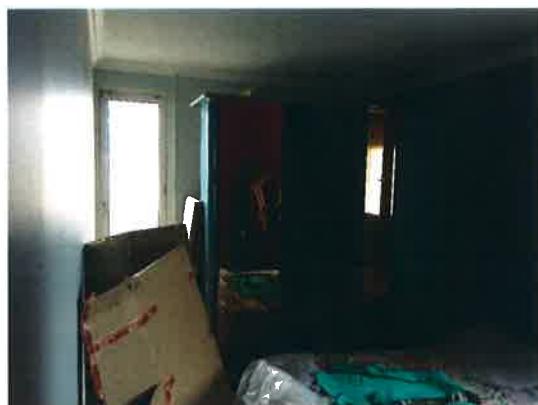
CHAMBRE 2 :

Sol : le sol est recouvert de en état d'usage et d'aspect récent.

Murs : les murs sont recouverts de peinture en mauvais état, écaillé au niveau du mur de l'entrée et du mur droite.

Plafond : le plafond est recouvert de peinture en état d'usage.

Fenêtre : présence d'une fenêtre simple vantail ouvrante en bois double vitrage en état d'usage avec volet roulant manuel en état d'usage.

Présence d'une porte-fenêtre simple vantail ouvrante double vitrage en aluminium en état d'usage donnant accès au balcon du salon et de la cuisine.

Généralités : présence d'un radiateur en état d'usage.

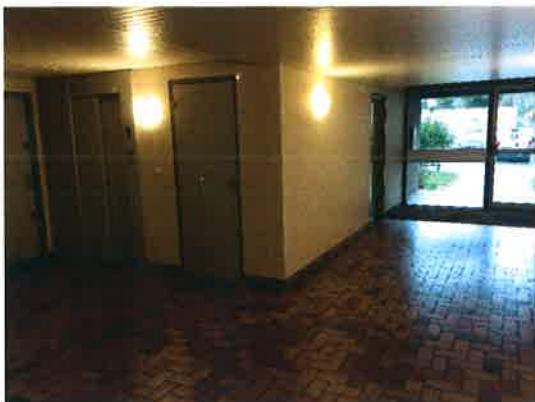
REZ-DE-CHAUSSEE :

Sol : Les sols sont recouverts de carrelage en grés en état d'usage .

Murs : Les murs sont recouverts de projeté gravillonné en état d'usage.

Plafond : Les plafonds sont recouverts de lambris en bois en état d'usage
