## **PROCES-VERBAL DE DESCRIPTION**

**L'AN DEUX MILLE DIX-HUIT  
ET LE TRENTE MAI**

Syndicat des Copropriétaires de l'immeuble Résidence MESSIDOR situé 1/10 Place Jules Verne et 49 Avenue Pierre Brossolette à 93380 PIERREFITTE SUR SEINE, représenté par son syndic le Cabinet CITYA PLAINE SAINT DENIS, venant aux droits du Cabinet CITYA URBANIA PLAINE SAINT DENIS , et plus anciennement Cabinet GESTION IMMOBILIERE PLAINE SAINT DENIS , dont le siège social est sis à SAINT DENIS (93200 ), 106 Avenue du Président Wilson représentée par son dirigeant domicilié audit siège, et agissant en vertu d'une assemblée générale en date du 16.09.2016

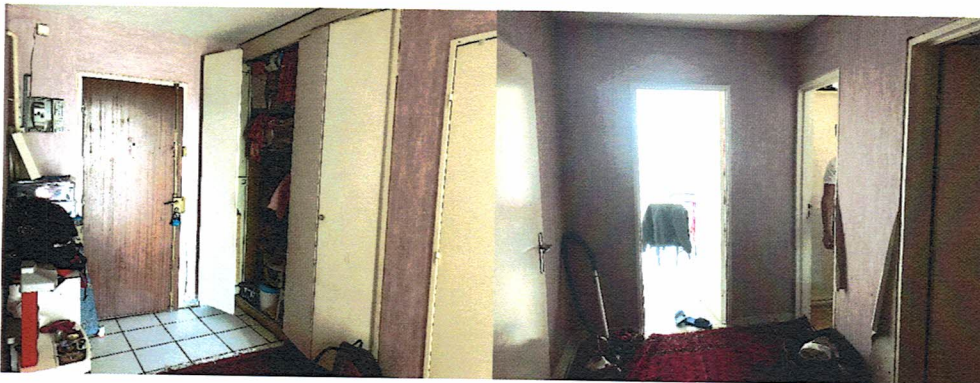
**HALL :**

Sol : le sol est recouvert de carrelage en état d'usage .

Murs : les murs sont recouverts de papier peint en état d'usage . Présence d'un grand placard métallique porte type KZ en état d'usage.

Plafond : le plafond est recouvert de peinture crépi en état d'usage.

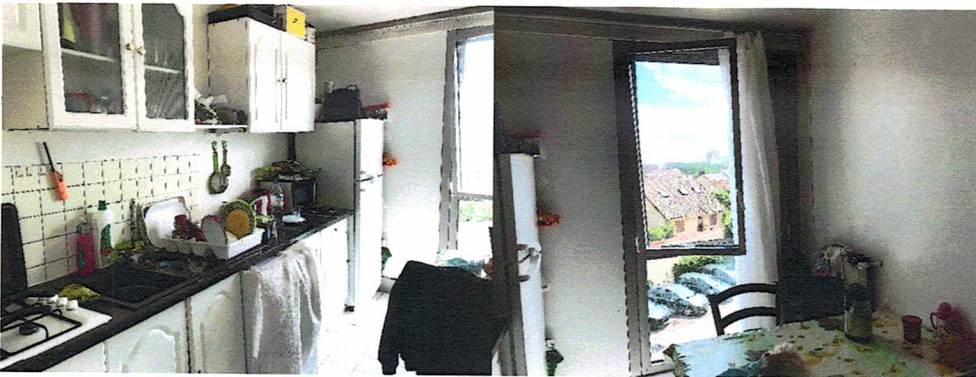
### **CUISINE :**

La cuisine est équipée de meubles bas et hauts en bois en état d'usage avec un évier double en inox , une plaque chauffante au gaz 4 feux en état d'usage.

Sol : le sol est recouvert de carrelage en état d'usage.

Murs : les murs sont recouverts de peinture en état d'usage avec crédence recouverte de faïence murale en état d'usage.

Fenêtre : présence d'un panneau en aluminium avec une fenêtre simple vanatil ouvrante en aluminium double vitrage avec une fenêtre fixe en continuité et un bandeau fixe en partie basse et volets coulissant en PVC , l'ensemble en état d'usage.

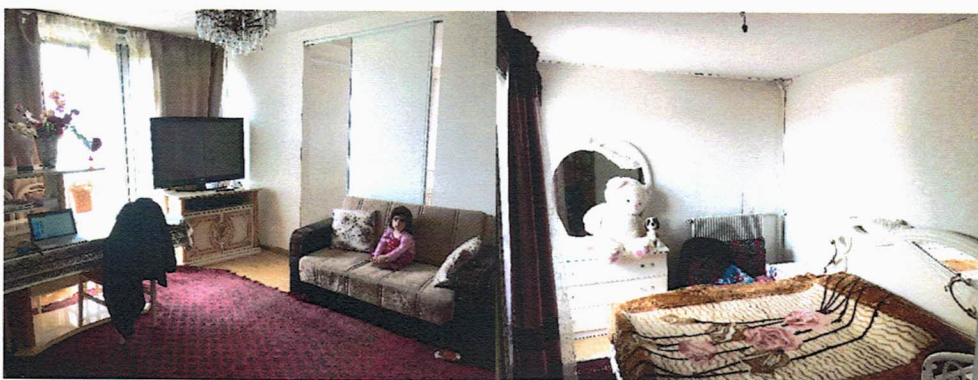
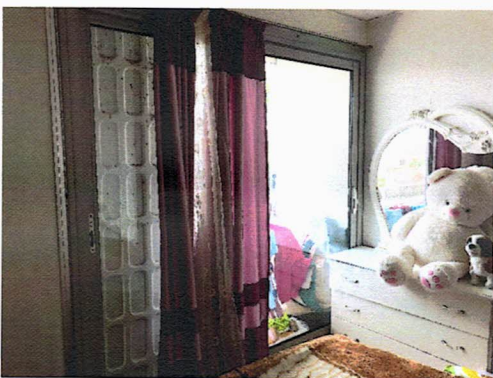
### **SALON DOUBLE AVEC UNE PARTIE UTILISEE A USAGE DE CHAMBRE :**

Sol : le sol est recouvert de parquet en état d'usage.

Murs : les murs sont recouverts de papier peint en état d'usage.

Fenêtre : présence d'un panneau en aluminium avec une fenêtre simple vanatil ouvrante en aluminium double vitrage avec une fenêtre fixe en continuité et un

bandeau fixe en partie basse et volets coulissant en PVC , l'ensemble en état d'usage

Présence d'une baie vitrée double vantaux en aluminium ouvrante double vitrage donnant accès à un grand balcon .

Création d'une séparation avec une porte coulissante en PVC pour accéder à la partie double du salon transformée en chambre

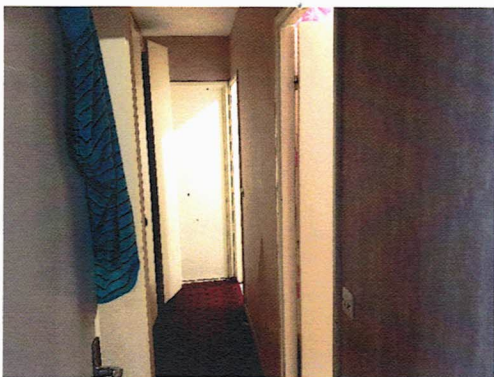
### **COULOIR PARTIE NUIT :**

Sol : le sol est recouvert de carrelage en état d'usage.

Murs : les murs sont recouverts de papier peint en état d'usage.

Le mur gauche est recouvert de 3 grands placards double portes métalliques ouvrantes de type KZ en état d'usage.
