## **PROCES-VERBAL DE DESCRIPTION**

**L'AN DEUX MILLE DIX-HUIT ET LE VINGT QUATRE AVRIL**

*Certifie me transporter ce jour sis 12 Avenue Pablo Picasso Bâtiment E8, rez-de-chaussée porte fond gauche 93420 VILLEPINTE cadastré section BA n° 160, n° 161, n° 162, n°163, n°164*

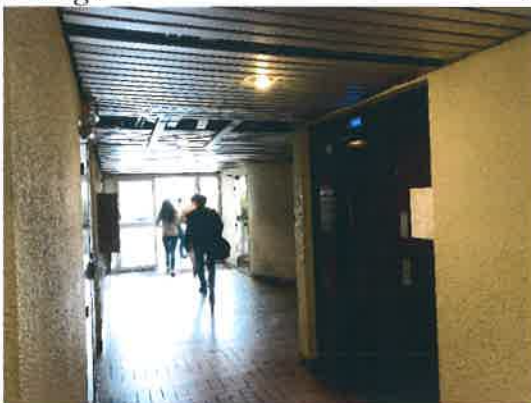
**HALL :**

Sol : le sol est recouvert de carrelage en état d'usage.

Murs : les murs sont recouverts de papiers peints et d'enduit peint en état d'usage.

Plafond : le plafond est constitué de faux plafonds en lambris métalliques en état d'usage avec lattes de lambris absentes .

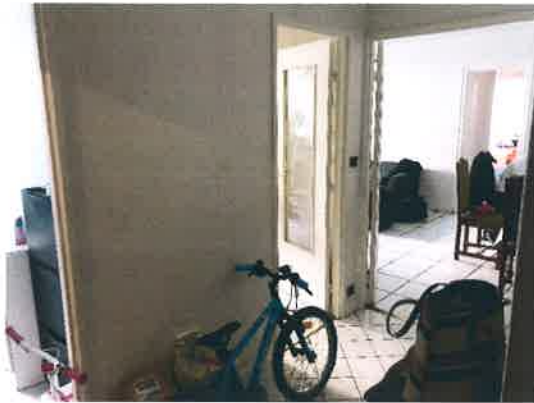
### **ENTREE ET HALL :**

*L'entrée se réalise par une porte en bois avec deux verrous simples en état d'usage*

*Sol : le sol est recouvert de carrelage en état d'usage.*

*Murs : les murs sont recouverts de peinture en état d'usage.*

*Plafond : le plafond est recouvert de peinture en état d'usage.*

*Généralités : présence d'un interphone qui fonctionne.*

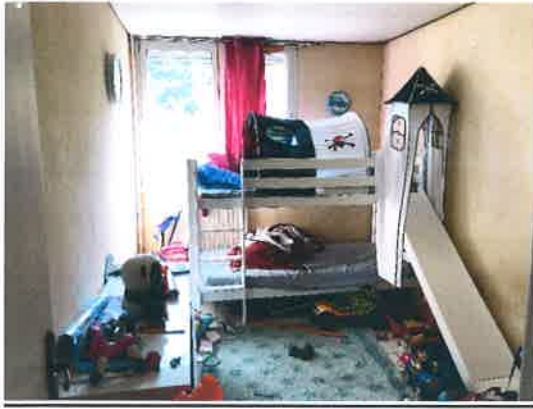
### **CHAMBRE :**

*L'accès se réalise par une porte en bois en état d'usage.*

*Sol : le sol est recouvert de carrelage en état d'usage.*

*Murs : les murs sont recouverts de peinture en état d'usage.*

*Présence d'un placard deux portes type KZ métallique en état d'usage.*

*Plafond : le plafond est recouvert de peinture en état d'usage.*

*Fenêtre : présence d'une fenêtre en bois double vantaux ouvrante vitrage simple en état d'usage avec volets roulants électriques en état d'usage.*

*Généralités : présence d'un radiateur en état d'usage.*

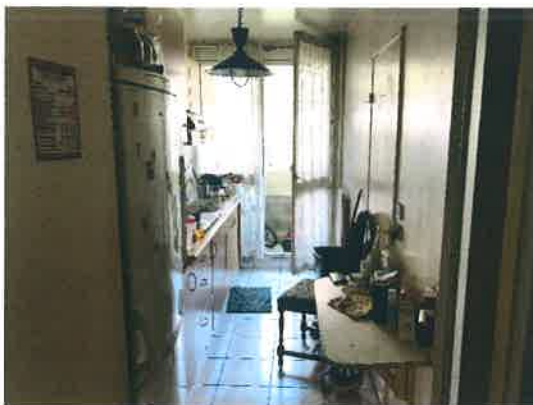
### **CUISINE :**

*L'accès se réalise par une porte en bois en état d'usage depuis le hall et par une porte en bois en état d'usage donnant sur le salon.*

*La cuisine est équipée de meubles bas et hauts en bois avec évier double, hotte aspirante.*

*Sol : le sol est recouvert de carrelage en état d'usage.*

*Murs : les murs sont recouverts de peinture en état d'usage. Une crédence au niveau du plan de travail est constituée de faïence murale en état d'usage.*

*Plafond : le plafond est recouvert de peinture en état d'usage.*

*Fenêtre : présence d'une porte-fenêtre simple vantail ouvrante en bois vitrage simple en état d'usage avec en continuité une baie fixe en bois simple vitrage et volets roulants électriques en état d'usage. La porte-fenêtre donne accès à un balcon sur rue.*

*Généralités : présence d'un radiateur en état d'usage.*

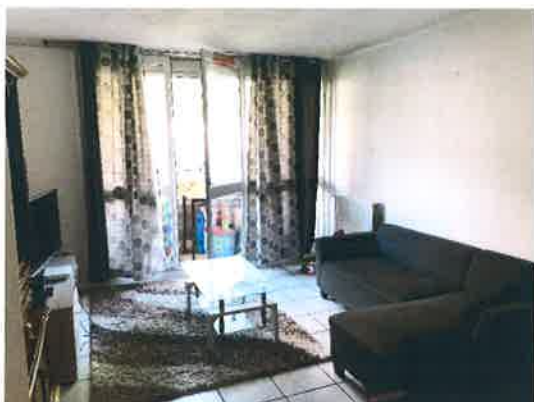
### **SALON :**

*L'accès se réalise par une porte en bois double vantaux partie centrale vitrée en état d'usage et par la cuisine par une porte en bois simple vantail en état d'usage.*

Sol : le sol est recouvert de carrelage en état d'usage.

Murs : les murs sont recouverts de peinture en état d'usage.

Plafond : le plafond est recouvert de peinture en état d'usage.

Fenêtre : présence d'une porte-fenêtre double vantaux ouvrante en bois simple vitrage avec en continuité une baie fixe en bois simple vitrage et volets roulants électriques en état d'usage. La porte fenêtre donne accès à un balcon sur rue reliant la chambre.

Généralités : présence d'un radiateur en état d'usage.

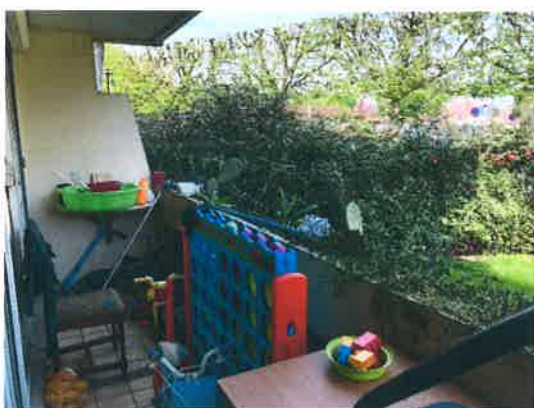
### **BALCON :**

Le sol est recouvert de carrelage en état d'usage.

Le garde-corps est composé d'une jardinière en béton en état d'usage.

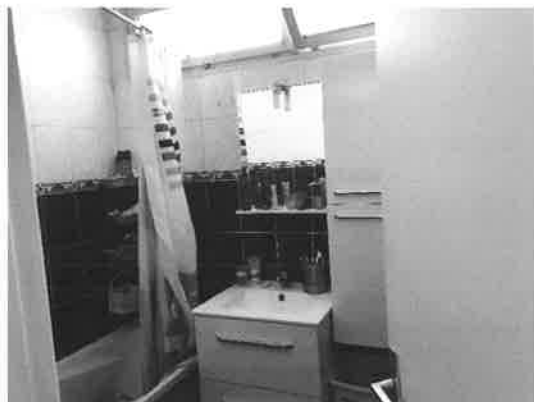
**SALLE DE BAINS :**

L'accès se réalise par une porte en bois en état d'usage.

Sol : le sol est recouvert de carrelage en état d'usage.

Murs : les murs sont recouverts de faïence murale sur toute la hauteur en état d'usage.

Plafond : le plafond est recouvert de peinture en état d'usage.

Fenêtre : présence de deux fenêtres simples vantaux en bois basculantes et ouvrante simple vitrage en partie haute en état d'usage.

Généralités : présence d'un radiateur sèche-serviette en état d'usage.
