PROCES-VERBAL DE DESCRIPTION

Certifie me transporter ce jour sis 22 rue saint Louis 93250 VILLEMOMBLE cadastré section I n° 13 lieudit « 22 rue saint louis » .

Il s'agit d'un pavillon .

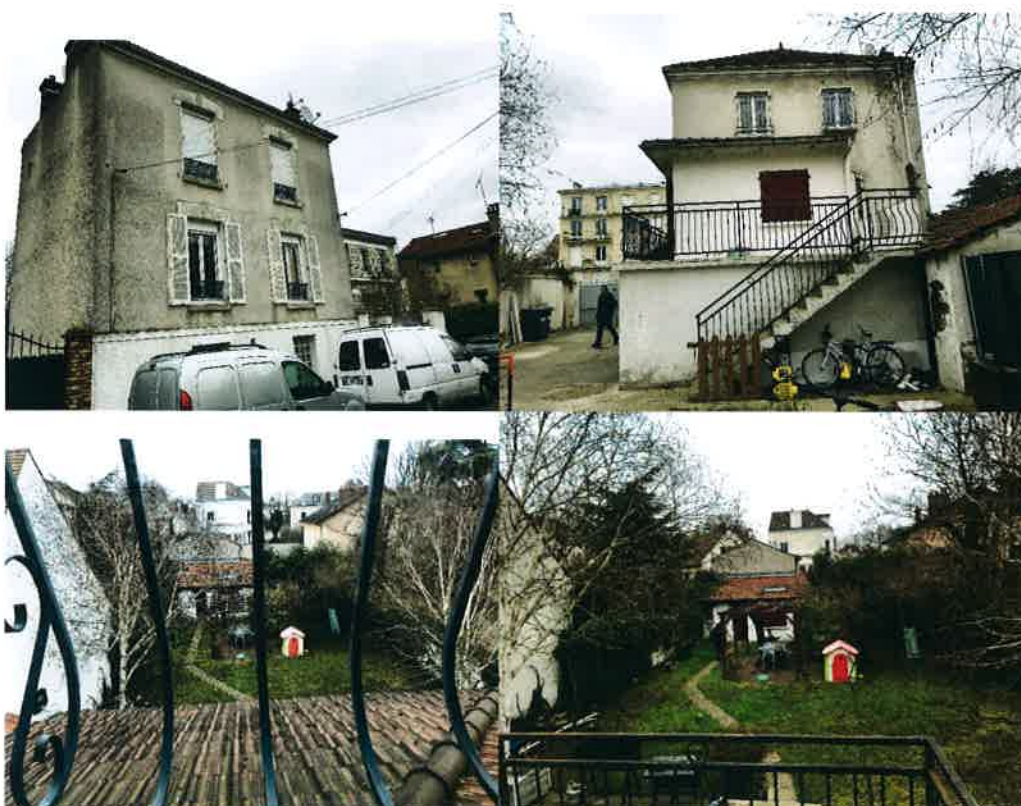
Le pavillon est dans son ensemble dans un état général correct même si il y a lieu de réaliser des petits travaux de confort et de réfection.

Le chauffage central au gaz set aux normes selon les déclarations du géomètre expert. L'installation électrique est correcte en état d'usage même si , selon les déclarations du géomètre expert, elle n'est pas aux normes.

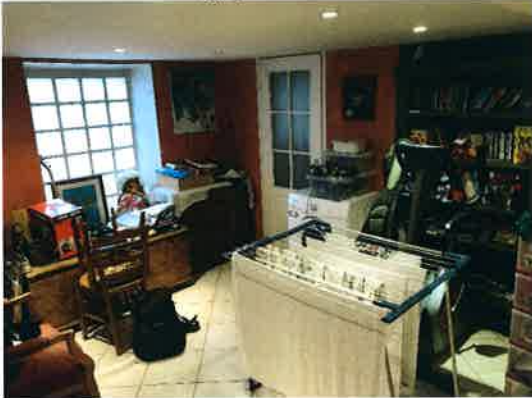
PIECE PRINCIPALE :

Sol : le sol est recouvert de carrelage en bon état d'usage.

Murs : les murs sont recouverts de peinture en état d'usage.

Plafond : le plafond est constitué d'un faux plafond recouvert de peinture en état d'usage avec 10 spots intégrés en état d'usage.

Fenêtre : présence d'une fenêtre double vantaux en bois simple vitrage donnant sur l'allée du pavillon avec persienne métallique , l'ensemble en état d'usage.

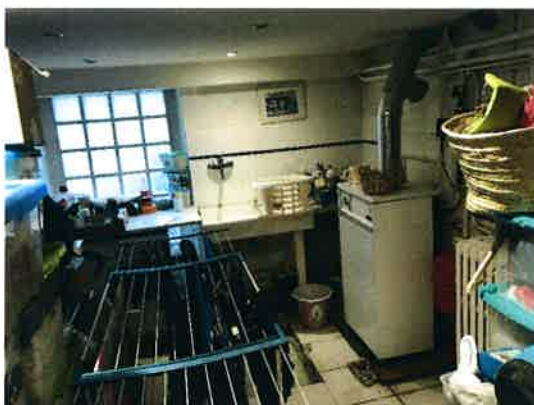
BUANDERIE SUR RUE :

Sol : le sol st recouvert de carrelage en état d'usage .

Murs : les murs sont recouverts de peinture en état d'usage.

Plafond : le plafond est constitué d'un faux plafond recouvert de peinture en état d'usage avec spots encastrés .

Généralités : présence d'une chaudière, d'un lavabo et d'un radiateur , l'ensemble en état d'usage.

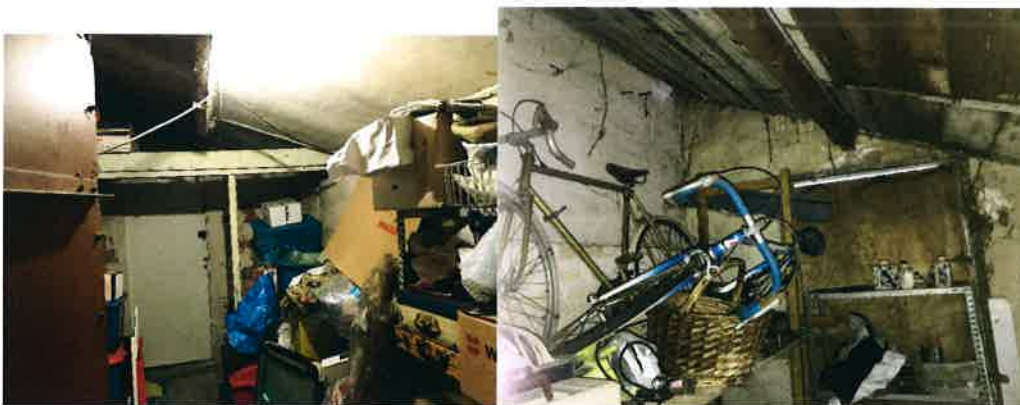
PIECE DROITE EN ARRIERE DES GARAGES :

Le sol ; les murs et le plafond sont à l'état brut .

La pièce dessert un apprentis à l'état brut également.

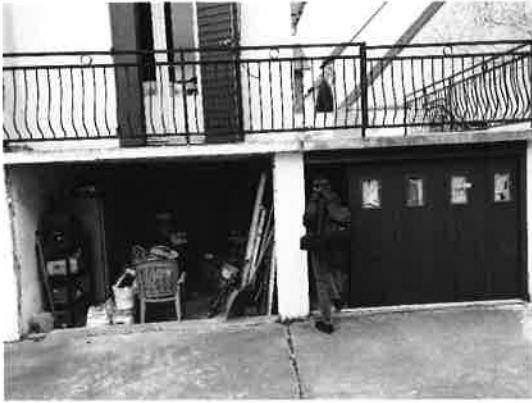
GARAGES :

Les garages sont à l'état brut . l'un d'entre eux en partie face droite ferme par une porte en bois.

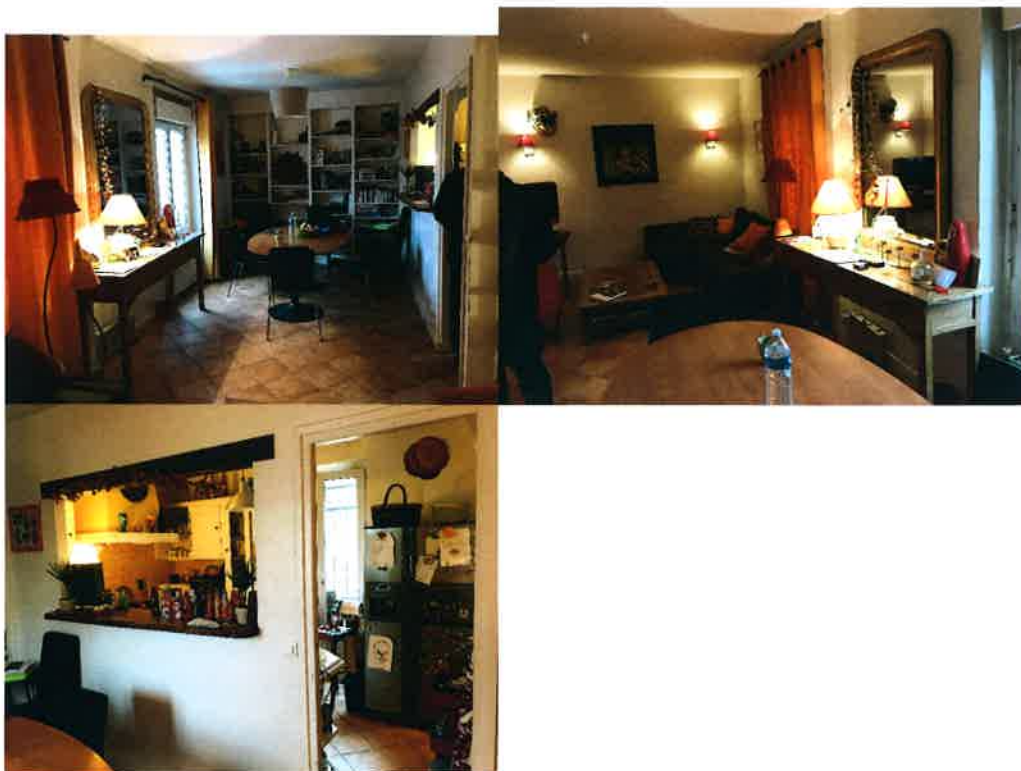
SALON :

Sol : le sol est recouvert de carrelage en état d'usage .

Murs : les murs sont recouverts de peinture en état d'usage .

Plafond : le plafond est recouvert de peinture en état d'usage.

Fenêtre : présence de deux fenêtres double vantaux ouvrantes en PVC double vitrage avec volets roulants mécaniques en état d'usage et garde-corps métallique avec rambarde en bois en état d'usage.

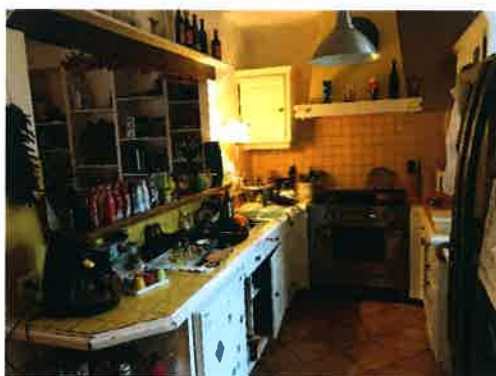
CUISINE :

La cuisine est équipée de meubles bas et hauts en bois en état d'usage avec hotte aspirante.

Sol : le sol est recouvert de carrelage en état d'usage.

Murs : les murs sont recouverts de peinture en état d'usage.

Plafond : le plafond est recouvert de peinture en état d'usage.

Fenêtre : présence d'une fenêtre double vantaux ouvrante en PVC double vitrage avec grille de sécurité d'aspect récent.

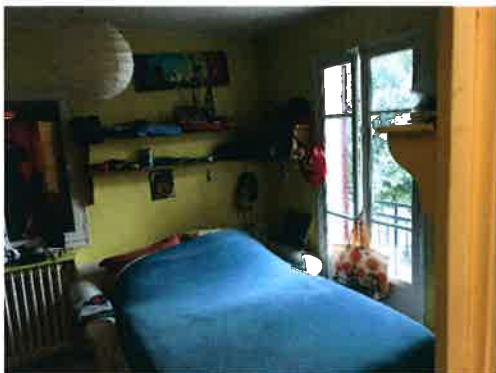
PIECE A USAGE DE BUREAU :

Sol : le sol est recouvert de parquet en bois en état d'usage.

Murs : les murs sont recouverts de peinture en état d'usage. Présence de placards en bois sur tout le pan de mur gauche sur toute la hauteur (deux placards double portes).

Fenêtre : présence d'une fenêtre en bois ouvrante double vantaux double vitrage avec volets mécaniques roulants en PVC .

Présence d'une porte-fenêtre double vantaux en bois ouvrante simple vitrage avec volets battants en bois, l'ensemble en état d'usage. La porte-fenêtre donne accès à la terrasse surplombant le jardin et l'allée cimentée.

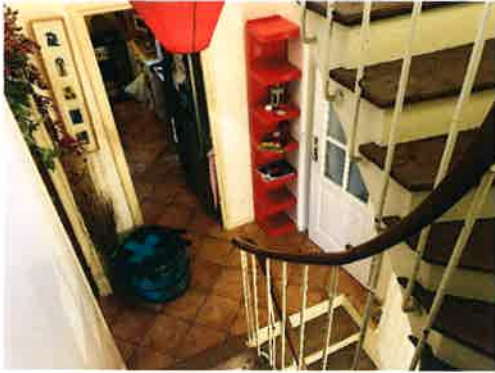
PALIER :

Sol : le sol est recouvert de parquet en bois en état d'usage.

Murs : les murs sont recouverts de peinture en état d'usage .

Plafond : le plafond est recouvert de peinture en état d'usage.

Fenêtre : présence d'une fenêtre en bois double vantaux ouvrante simple vitrage en état d'usage avec grille de sécurité.

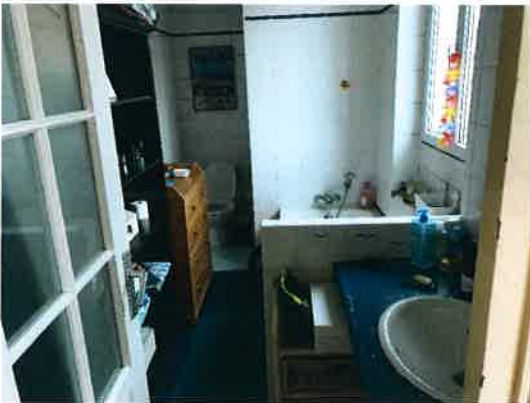
SALLE DE BAINS :

Sol : le sol st recouvert de carrelage en état d'usage.

Murs : les murs sont recouverts de faïence murale en état d'usage et d'une partie supérieure en peinture en état d'usage.

Plafond : le plafond est recouvert de lambris bois en état d'usage.

Fenêtre : présence d'une fenêtre double vantaux ouvrante en PVC double vitrage avec grille de sécurité métallique , l'ensemble en état d'usage.

Généralités : présence d'une baignoire , d'un w.c cuvette à l'anglaise , d'un lavabo, d'un radiateur sèche-serviettes , l'ensemble en état d'usage

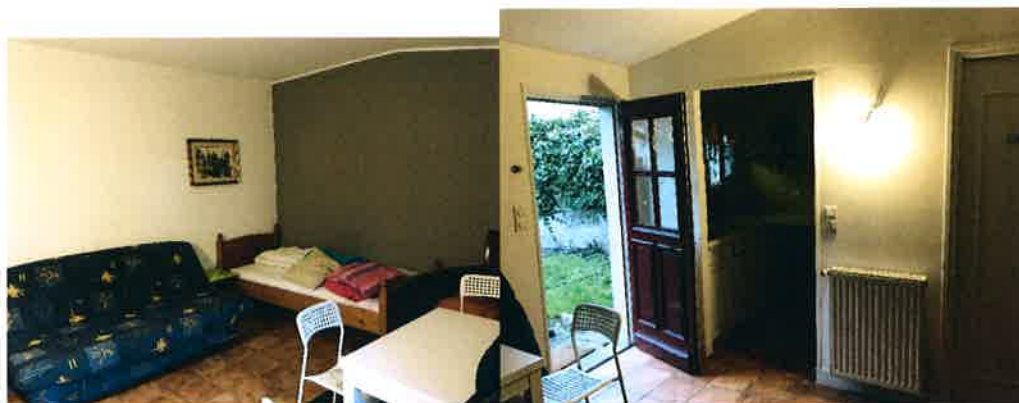
PIECE PRINCIPALE :

Sol : le sol est recouvert de carrelage en état d'usage.

Murs : les murs sont recouverts de peinture en état d'usage

Plafond : le plafond est recouvert de peinture en état d'usage. Présence d'une fenêtre de toit en aluminium ouvrante en état d'usage.

Fenêtre : présence d'une fenêtre double vantaux en bois ouvrante double vitrage avec volets battants, l'ensemble en état d'usage.

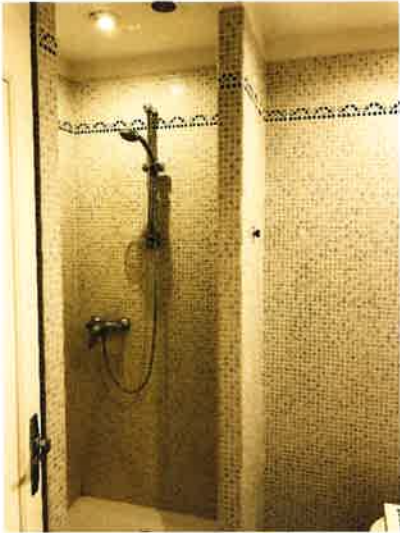
SALLE DE BAINS :

Sol : le sol est recouvert de carrelage petite mosaïque de type pâte de verre en bon état d'usage.

Murs : les murs sont recouverts de faïence petite mosaïque de type pâte de verre en bon état d'usage sur la quasi-totalité de la hauteur. Le reste des murs en partie haute est recouvert de peinture en état d'usage.

Plafond : le plafond est constitué d'un faux plafond recouvert de peinture en état d'usage avec trois spots intégrés.

Généralités : présence d'un w.c cuvette à l'anglaise, d'une douche carrelée et d'un lavabo sur plan de travail carrelé, l'ensemble en état d'usage.
