PROCES-VERBAL DE DESCRIPTION

L'AN DEUX MILLE DIX-SEPT ET LE SIX OCTOBRE

Certifie me transporter ce jour sis 29 Avenue du Général leclerc 93460 GOURNAY SUR MARNE cadastré section D n° 538

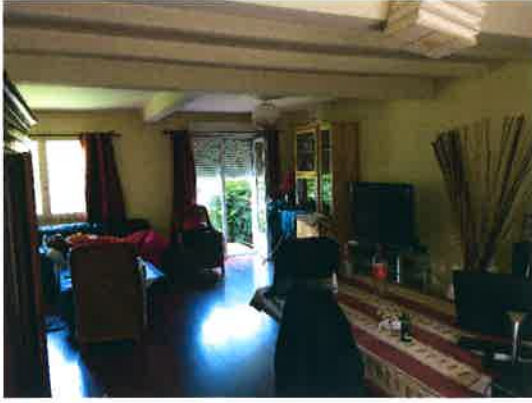
SALON :

Sol : le sol est recouvert de parquet en bon état d'usage.

Murs : les murs sont recouverts de peinture en état d'usage.

Plafond : le plafond est recouvert de peinture en état d'usage.

Fenêtre : sur rue : présence d'une porte-fenêtre double vantaux en bois simple vitrage entourée de deux porte-fenêtre fixes en bois en état d'usage avec volets persiennes métalliques en état d'usage. Les portes fenêtres donnent accès à un balcon.

Sur jardin arrière : présence d'une porte-fenêtre double vantaux ouvrante en PVC double vitrage en état d'usage avec volets électriques roulants en PVC en état d'usage donnant accès à des escaliers sur le jardin.

Présence d'une fenêtre double vantaux ouvrante en PVC double vitrage en état d'usage et volets persiennes métalliques en état d'usage.

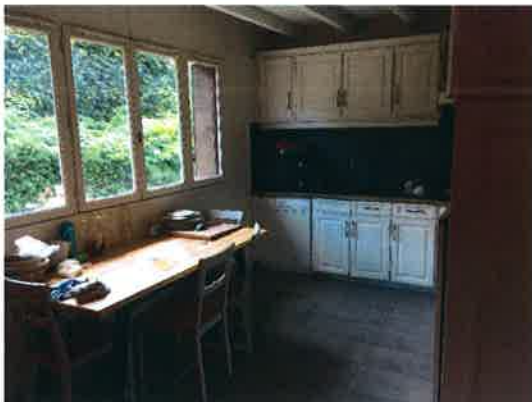
CUISINE :

*L'accès se réalise par une porte en bois partie centrale vitrée en état d'usage
La cuisine est équipée de meubles bas et hauts en bois avec électroménager
intégré, évier double et hotte.*

Sol : le sol est recouvert de carrelage en état d'usage

*Murs : les murs sont recouverts de peinture en état d'usage et de crédence en
faïence grands carreaux en état d'usage*

*Fenêtre : présence d'une fenêtre double vantaux en bois vitrage simple en état
d'usage entourée de deux fenêtres fixes en bois vitrage simple en état d'usage
avec volets persiennes métalliques en état d'usage.*

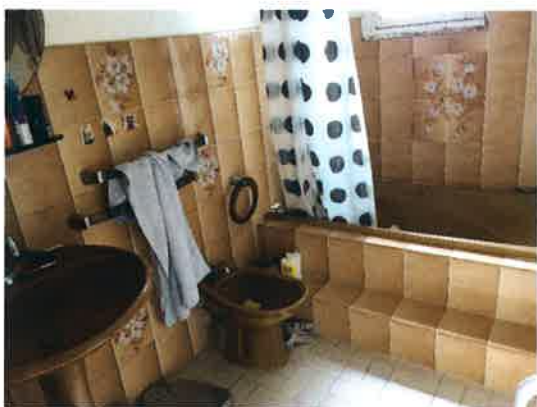
SALLE DE BAINS :

Sol : le sol est recouvert de carrelage en état d'usage.

Murs : les murs sont recouverts de faïence murale sur la mi-hauteur en état d'usage et de peinture en continuité en état d'usage.

Généralités : présence d'une baignoire sur un promontoir en état d'usage, d'un bidet en état d'usage, d'un lavabo en état d'usage et d'un radiateur en état d'usage.

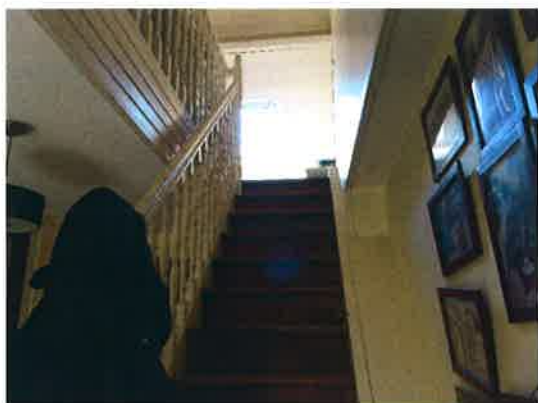
ETAGE :

L'accès se réalise par un escalier en bois quart tournant en état d'usage.

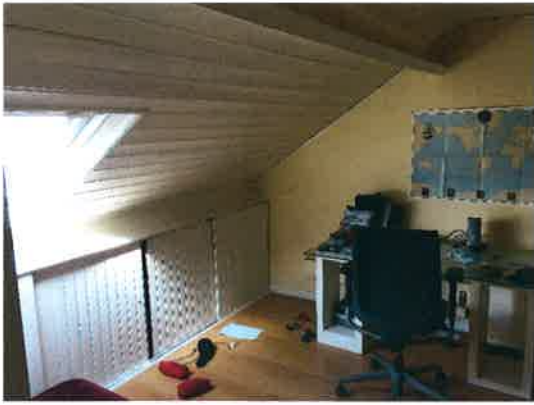
CHAMBRE DROITE SUR ARRIERE :

La pièce est mansardée avec présence de placard en bois sous pente.

Sol : le sol est recouvert de parquet en état d'usage.

Murs : les murs sont recouverts de peinture en état d'usage.

Plafond : le plafond est recouvert de lambris en bois en état d'usage.

Fenêtre : présence d'une fenêtre de toit de type velux en état d'usage.

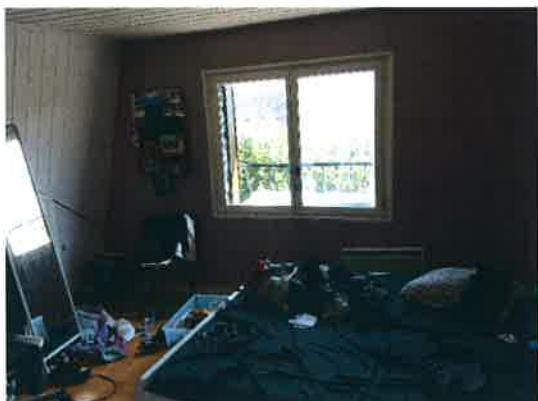
CHAMBRE GAUCHE SUR RUE :

La pièce est mansardée en partie.

Sol : *le sol est recouvert de parquet en état d'usage.*

Murs : *les murs sont recouverts de peinture en état d'usage et de lambris en bois dans la partie mansardée avec placard.*

Plafond : *le plafond est recouvert de lambris en bois en état d'usage.*

Fenêtre : présence d'une fenêtre double vantaux ouvrante en bois simple vitrage en état d'usage avec volets persiennes métallique en état d'usage.

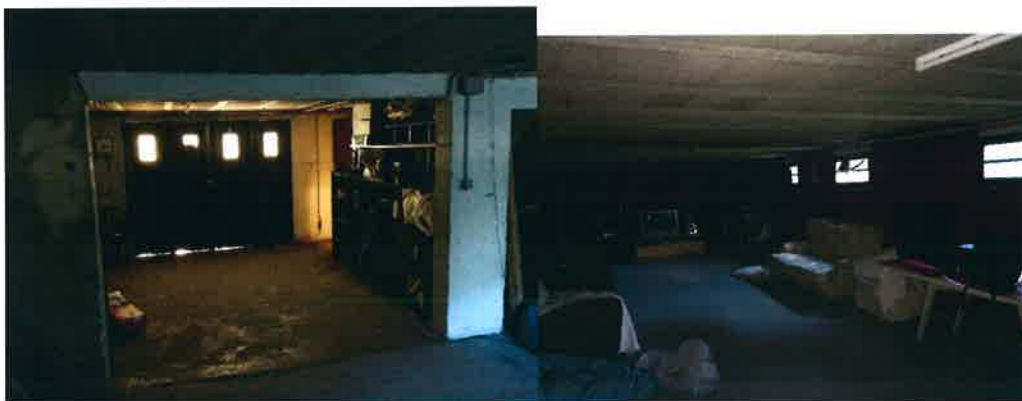
SOUS-SOL :

L'accès peut se réaliser de trois manières différentes soit depuis l'extérieur en façade avant (porte de garage en bois)ou en façade arrière (porte en bois partie haute vitrée) soit depuis le salon.

Le sous-sol est constitué de deux pièces

Sol : le sol est en béton à l'état brut en état d'usage.

Murs : les murs sont en parpaings état brut.

Plafond : le plafond est constitué de hourdis béton en état d'usage.

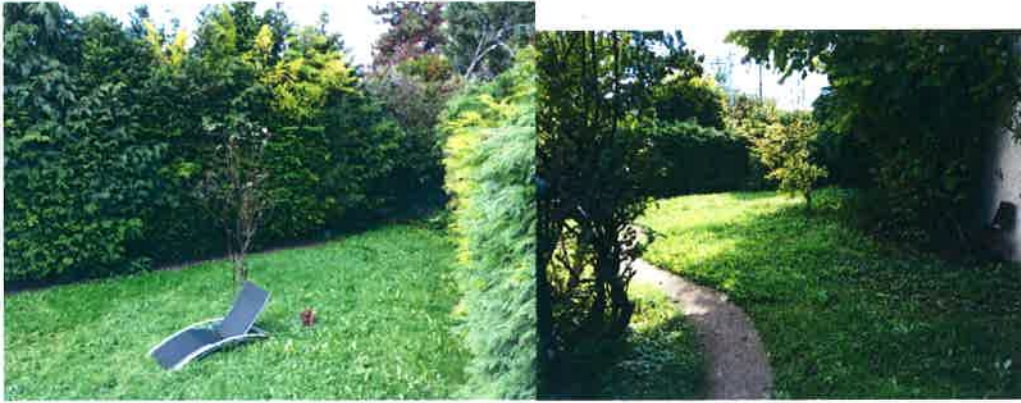
TERRAIN :

Le terrain est engazonné et planté et entretenu.

A l'arrière il est clos de grillage souple et par la maison voisine dont le pignon est directement en limite de propriété.

A l'avant le terrain est clos par un mur bahut surmonté d'une grille métallique en état d'usage. Présence d'un portillon métallique ajouré pour les piétons et d'un portail double vantaux métallique

Une terrasse pavée est située à l'arrière du jardin .

Un balcon filant est situé en façade avant sur rue avec garde-corps métallique. Ce balcon est desservi depuis le salon et par un escalier extérieur maçonné permettant l'accès au pavillon.
