PROCES-VERBAL DE DESCRIPTION

L'AN DEUX MILLE DIX-HUIT ET LE VINGT CINQ AVRIL

Certifie me transporter ce jour sis 9 rue du petit Sainfoin 93160 NOISY LE GRAND cadastré section AC n° 316.

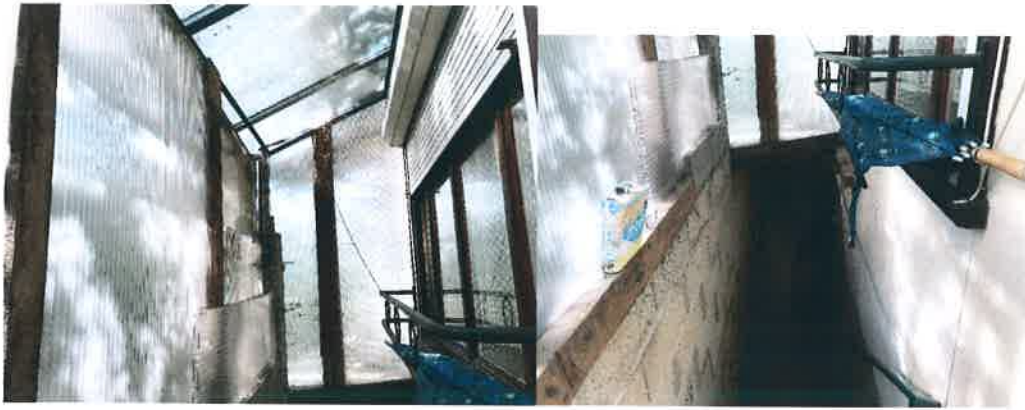
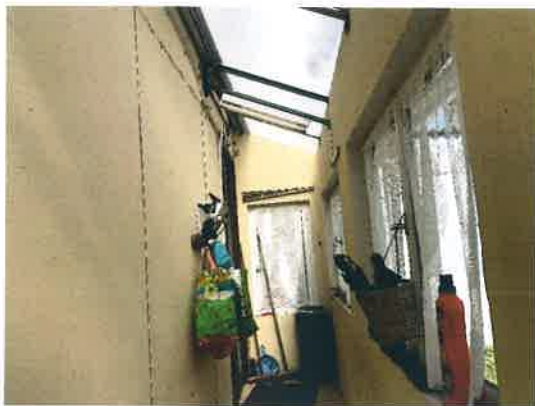
SAS D'ENTREE :

*L'entrée se réalise par une porte en pvc avec partie centrale vitrée .
Le SAS dessert l'accès au sous-sol et l'accès à la maison.*

Sol : le sol est recouvert de carrelage en état d'usage.

Murs : les murs sont recouverts de peinture sur l'allée , de plaques de fibrociment côté maison et de parpaings à l'état brut au niveau de la descente du sous-sol et côté rue de plaques de polycarbonate translucides.

Plafond : il s'agit d'une toiture de type véranda réalisée de plaques en polycarbonate translucides en état d'usage.

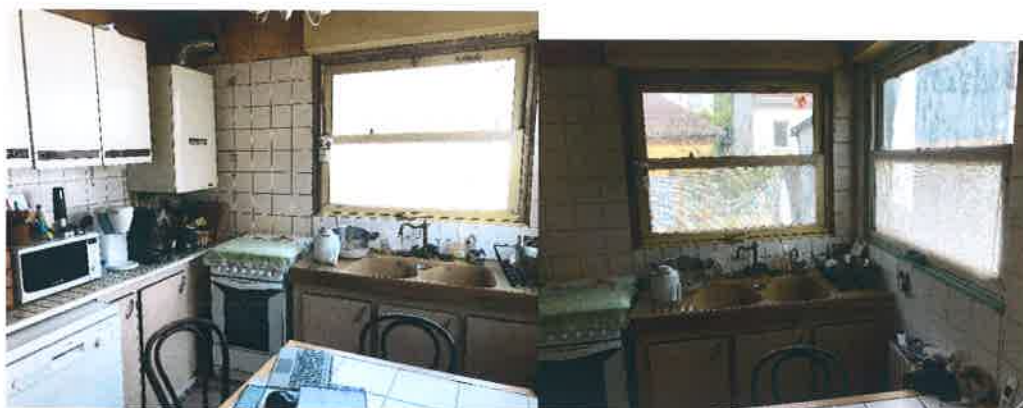
ENTREE PAVILLON ET CUISINE :

L'entrée du pavillon se réalise par une porte en bois avec partie centrale vitrée et grille de sécurité en état d'usage.

La cuisine est équipée de meubles bas et hauts en bois vétustes mais en état d'usage avec évier double en céramique en état d'usage.

Sol : le sol est recouvert de parquet en état d'usage.

Murs : les murs sont recouverts de faïence murale en état d'usage et de linoléum en état d'usage.

Plafond : le plafond est recouvert de dalles de liège en état d'usage.

Fenêtre : présence de deux fenêtres guillotines ouvrantes en bois vétustes simple vitrage en état d'usage avec volets de type persiennes en PVC en état d'usage.

Généralités : présence d'un radiateur en état d'usage et d'une chaudière de marque FRISQUET.

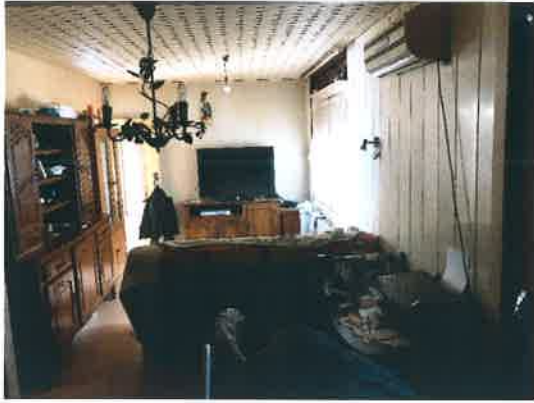
SALON :

L'accès se réalise par une porte en bois avec partie centrale vitrée en état d'usage.

Sol : le sol est recouvert de parquet en état d'usage.

Murs : les murs sont recouverts de lambris en PVC en état d'usage, de papier peint vétuste et de moquette vétuste.

Plafond : le plafond est recouvert de dalles de polystyrène en état d'usage.

Fenêtre : présence de deux fenêtres double vantaux ouvrantes en bois simple vitrage entourées de deux fenêtres fixes en bois simple vitrage en état d'usage et volets roulants mécaniques en PVC en état d'usage avec garde-corps métallique en état d'usage.

Généralités : présence de deux radiateurs en état d'usage et d'une climatisation.

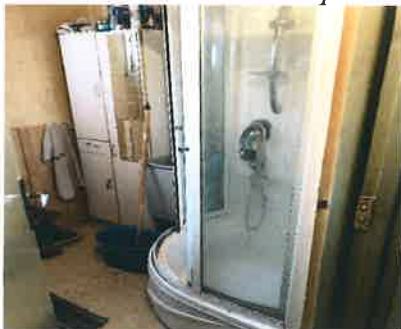
SALLE D'EAU :

L'accès se réalise par une porte en bois en état d'usage.

Sol : le sol est recouvert de linoléum en état d'usage.

Murs : les murs sont recouverts de linoléum en état d'usage.

Plafond : le plafond est recouvert de dalles de liège en état d'usage.

Fenêtre : présence d'une fenêtre simple vantail ouvrant en bois simple vitrage en état d'usage.

Généralités : présence d'une douche d'angle arrondie en état d'usage et d'un meuble en bois avec vasque en état d'usage.

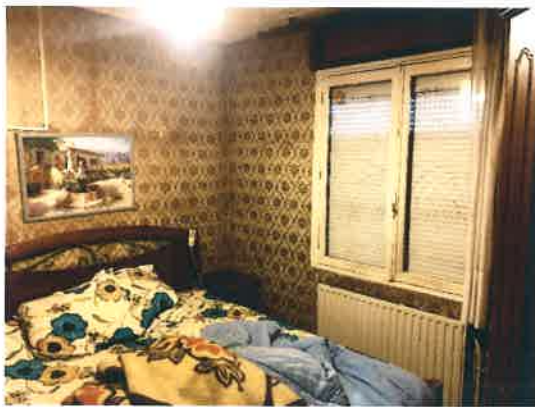
CHAMBRE :

L'accès se réalise par une porte en bois en état d'usage.

Sol : le sol est recouvert de moquette vétuste hors d'usage à changer.

Murs : les murs sont recouverts de papiers peints vétuste.

Plafond : le plafond est recouvert de dalles de polystyrène en état d'usage.

Fenêtre : présence d'une fenêtre double vantaux ouvrante en bois simple vitrage en état d'usage avec volets roulants mécaniques en PV en état d'usage.

Généralités : présence d'un radiateur en état d'usage.

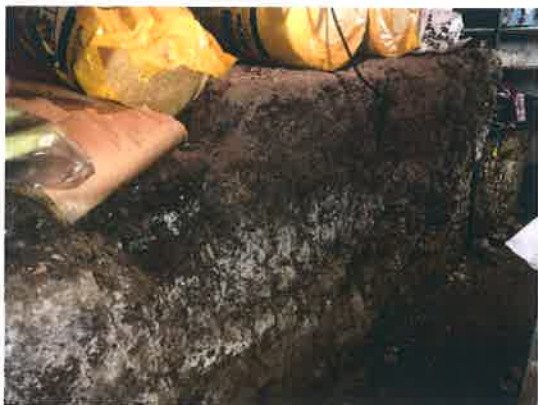
SOUS-SOL :

L'accès se réalise depuis un escalier maçonné depuis le SAS d'extension de fortune du pavillon.

L'accès se réalise par une porte métallique en état d'usage. Il y a deux pièces, la première à usage de buanderie est achevée, la seconde en continuité n'est pas achevée, la terre n'est pas déblayée et le terrain n'est pas creusé en totalité, le sol est en terre battue avec pierre du sous-sol apparente.

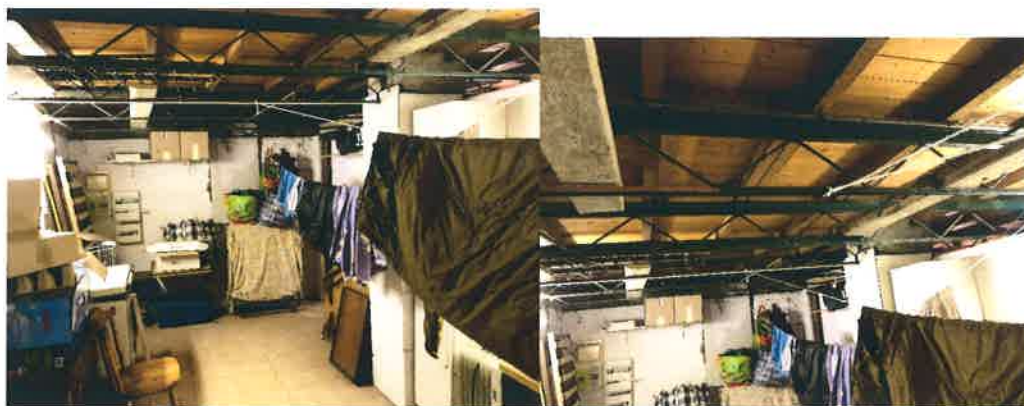
Première pièce :

Sol : le sol est recouvert de carrelage en état d'usage.

Murs : les murs sont en parpaings peints .

Plafond : structure métallique soutenant le parquet en bois du plancher supérieur sur lambourdes.
