## PROCES VERBAL DE DESCRIPTION

**L'AN DEUX MILLE DIX-HUIT ET LE NEUF MAI  
A 9 H 30**

- il me requiert à l'effet de procéder à la description de plusieurs lots situés de l'immeuble situé 3, Impasse Bordier 93300 AUBERVILLIERS appartenant à la SARL dont le siège social se trouve 127, rue Amelot à 75011 PARIS.

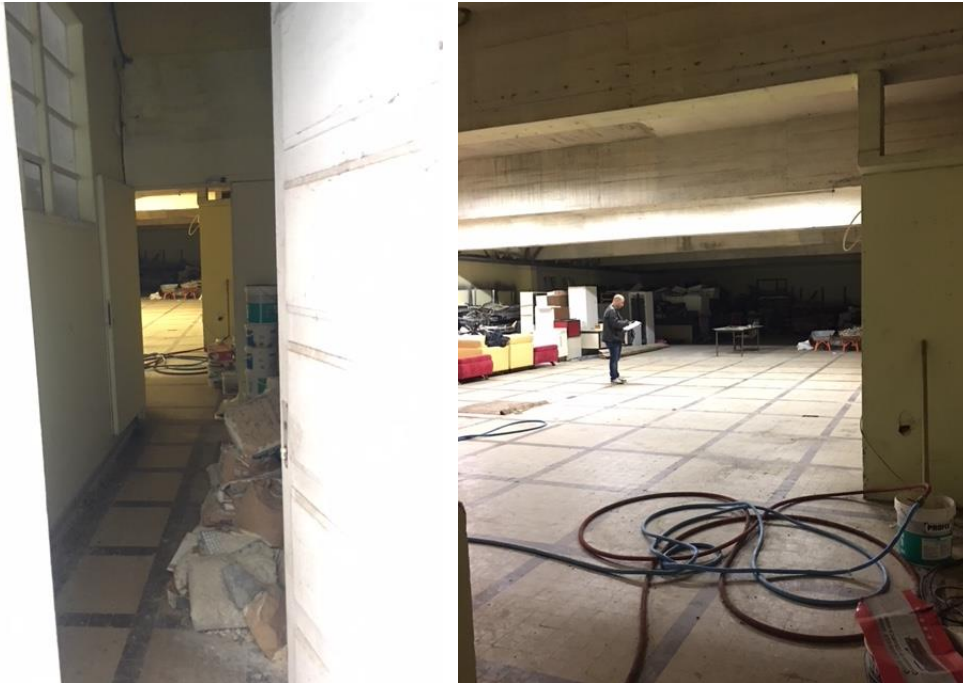
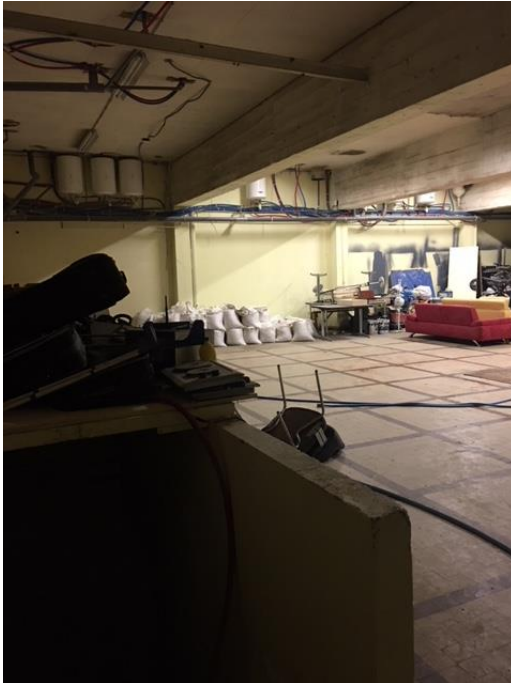
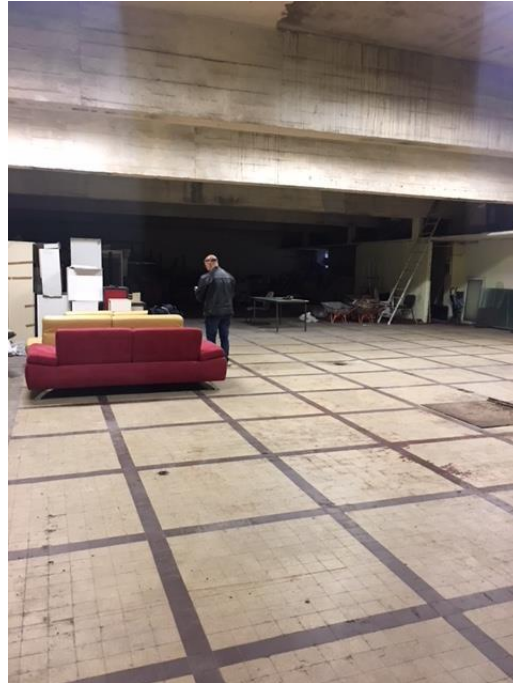
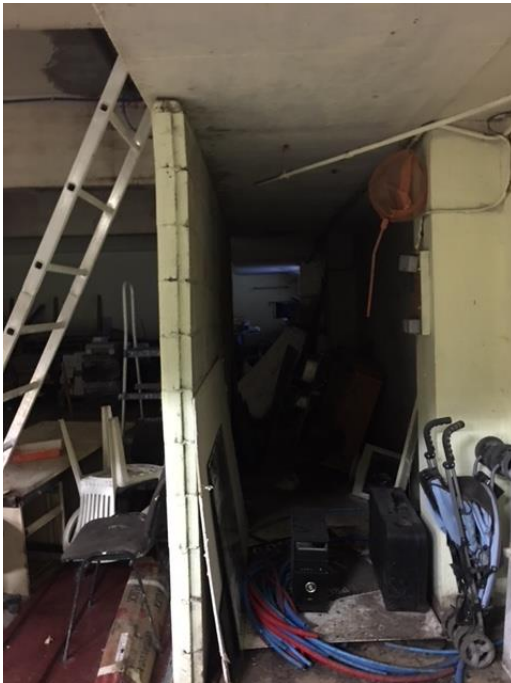
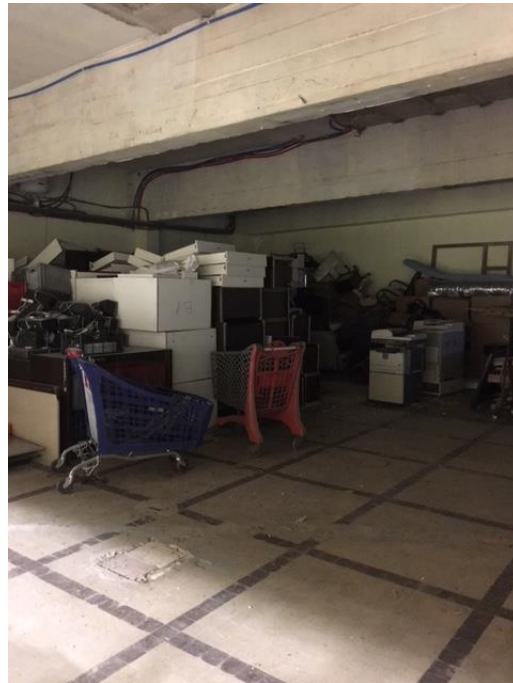
#### LOCAL DE STOCKAGE / ENTREPOT SITUE A DROITE

La porte en bois menant à ce local est ouverte. Je constate également, au-dessus de cette porte, la présence d'un rideau métallique en mauvais état.

Au sol, je constate la présence d'un carrelage en mauvais état.

Je note l'absence de revêtement sur les cloisons. Cet entrepôt est grand, non entretenu et bénéficiant d'une belle hauteur sous plafond.

Les rats se font entendre de toute part.

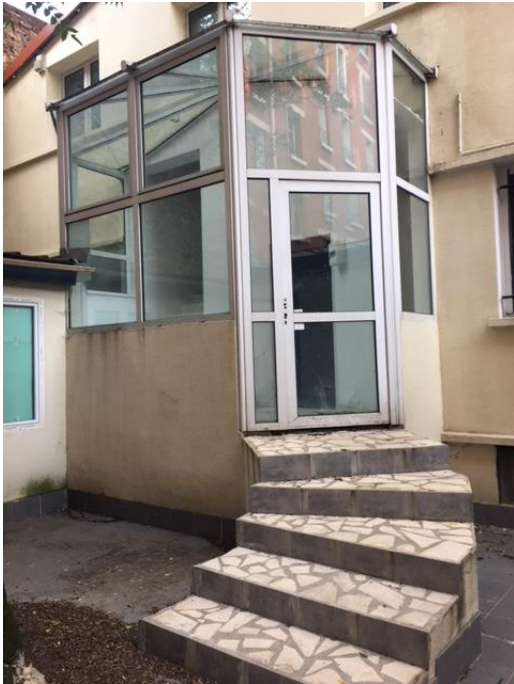
### HALL D'ENTREE

On y accède par une porte vitrée, double vitrage, dont l'un des vitrages est fêlé ou cassé.

Au sol, un carrelage en état d'usage, fêlé et abîmé à plusieurs endroits.

Les fenêtres constituant la véranda sont des fenêtres en PVC, double vitrage, le tout en bon état. Certaines des vitres situées en hauteur au plafond sont par contre fêlées.

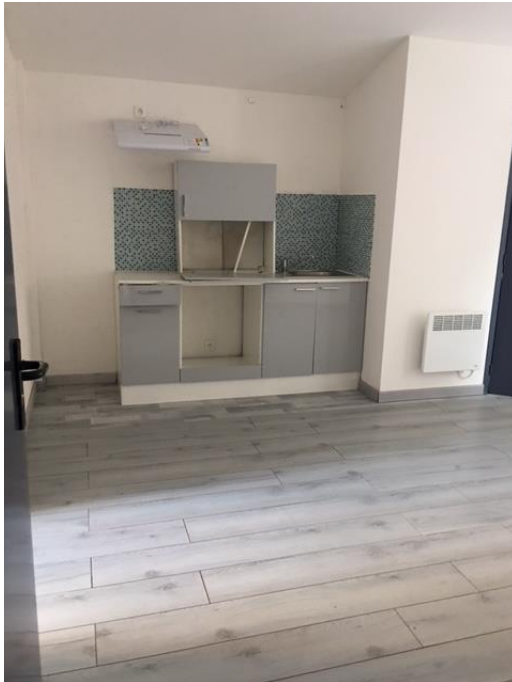
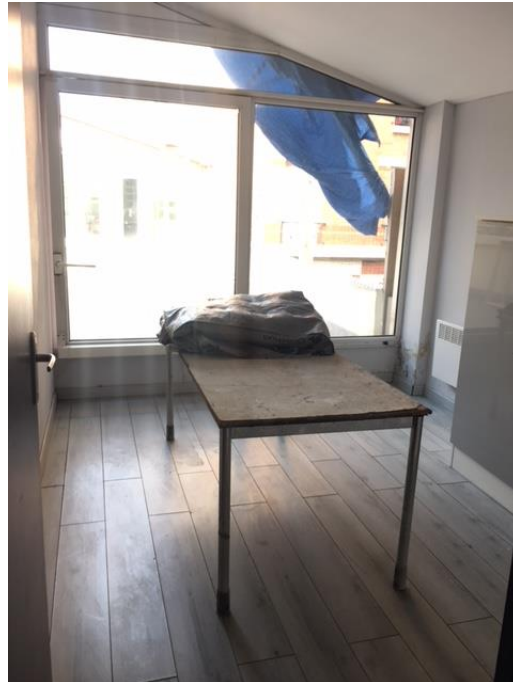
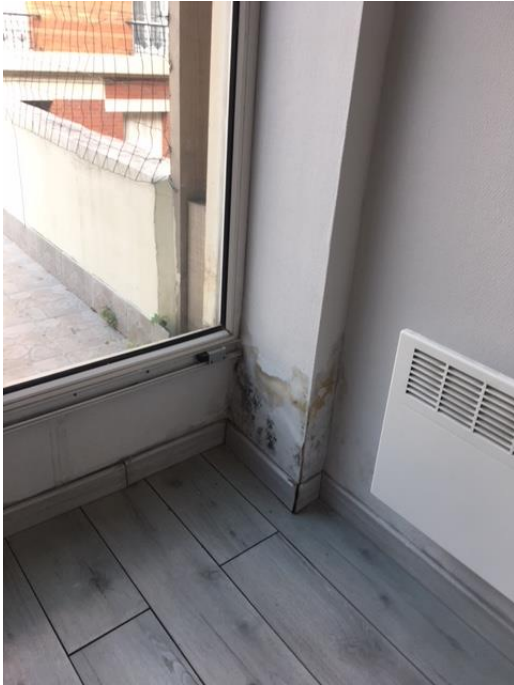
### **LOCAL N°16**

Au sol, un parquet stratifié en état d'usage. Je constate la présence de moisissure et d'un dégât des eaux sous la baie vitrée. Dans les sanitaires, je note la présence d'un carrelage.

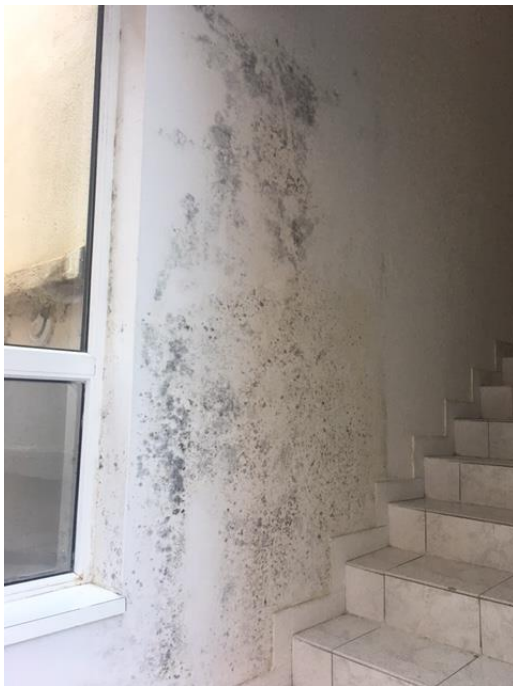
Depuis mon dernier passage, de nombreuses fientes de rats sont présentes dans la cour intérieure. Madame me déclare que les lieux ne sont pas occupés et qu'il y a très peu de passage.

Les lieux ne sont pas entretenus et ils demeurent sales. Je peux constater également que la toile de verre peinte présente dans la montée d'escalier, sous la verrière, présente des traces d'humidité depuis mon dernier passage, certainement dues aux orages violents récents.

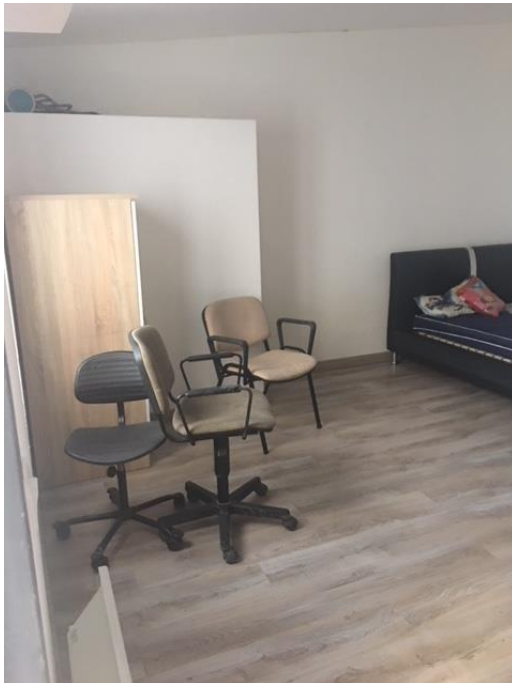
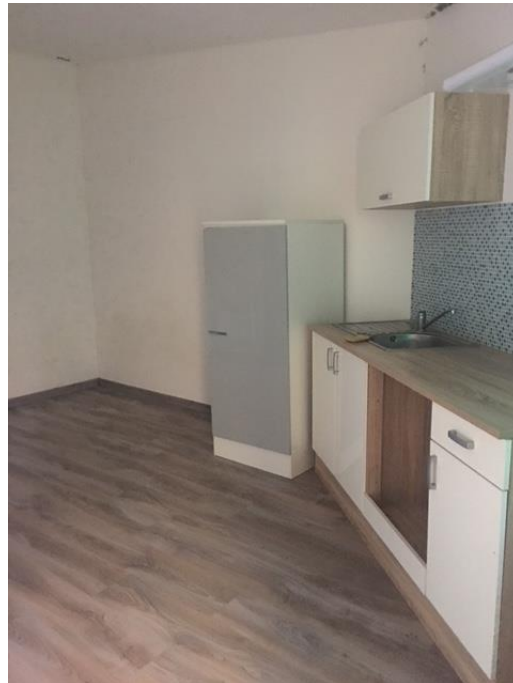
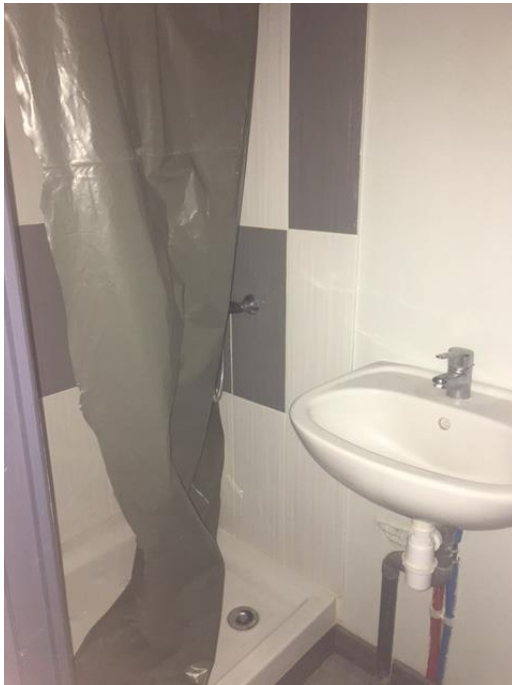
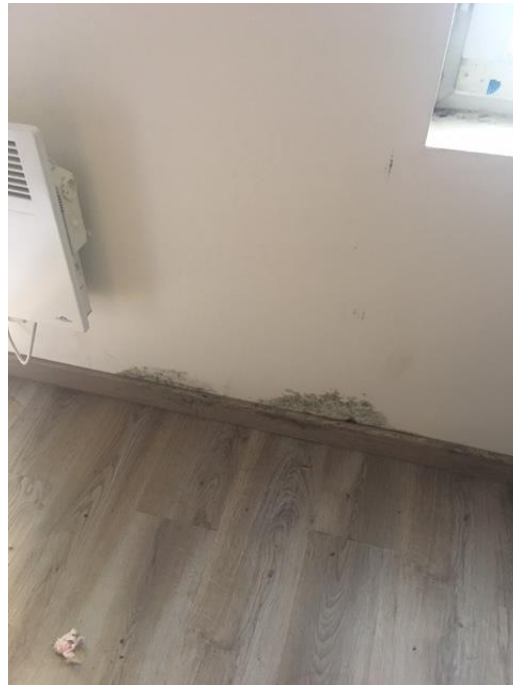
**LOCAL n°1 à gauche :**

Une forte odeur d'humidité se dégage des deux pièces, et j'aperçois des traces de moisissure.

- Une kitchenette idem que précédemment décrite.
- Une salle de douche. La pièce est aveugle. Cabine de douche, lavabo, robinet mitigeur, cuvette de toilette à l'anglaise, ballon d'eau chaude et traces d'humidité à différents endroits dans la pièce.

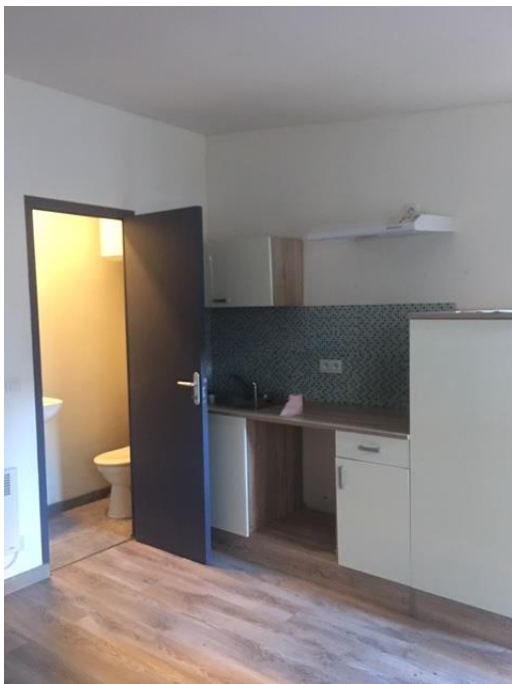
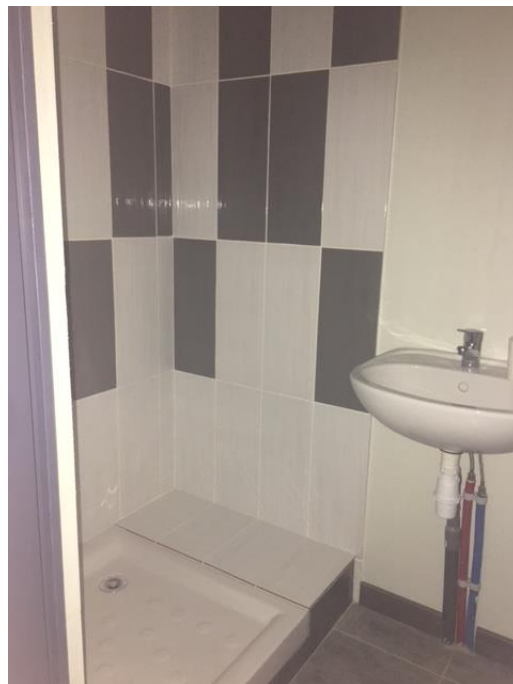
**LOCAL n°2 à droite :**

Je peux constater qu'une odeur d'humidité se dégage de la pièce.
