### ***PROCES-VERBAL DE DESCRIPTION***

**L'AN DEUX MILLE DIX-HUIT ET LE VINGT NEUF MAI**

*Certifie me transporter ce jour sis 10 Allée des petits jardins 93160 NOISY LE GRAND ZAC du Clos St Vincent cadastré section CN n°224-220*

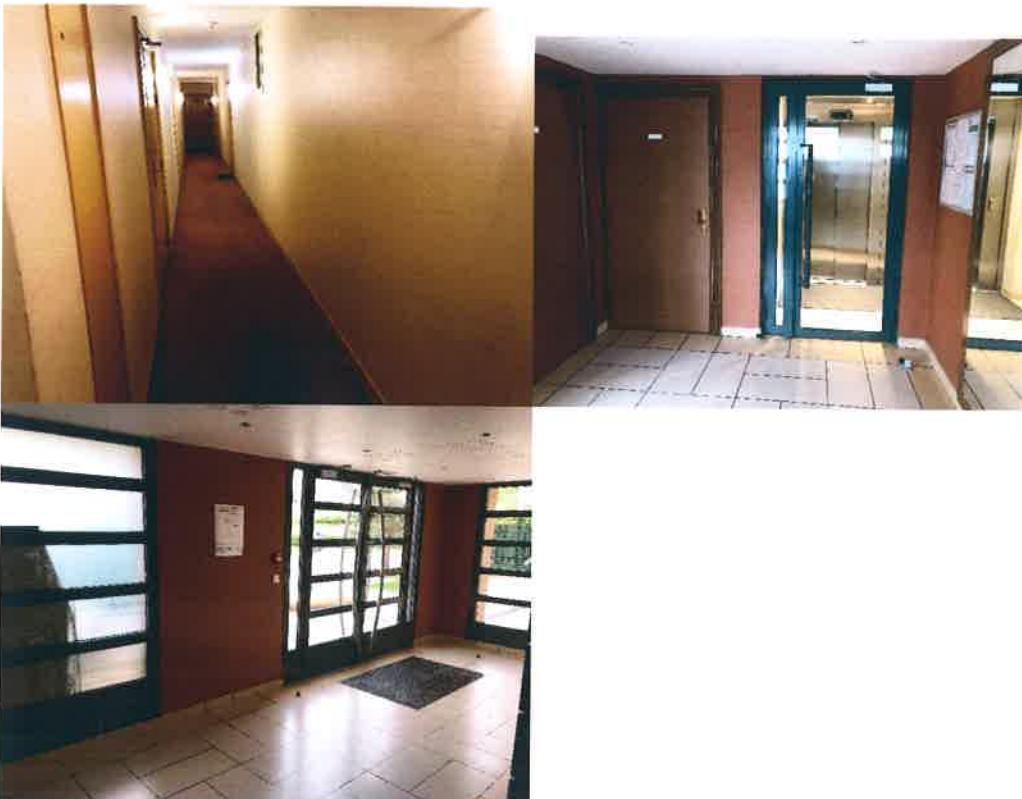
#### **PARTIES COMMUNES :**

*Sol : le sol est recouvert de carrelage d'aspect récent en état d'usage au niveau du hall et de moquette dans les couloirs menant aux logements.*

Murs : les murs sont recouverts de papier peint en état d'usage, de miroirs en état d'usage et de panneaux de bois mélaminés peint en état d'usage.

Plafond : le faux-plafond est recouvert de peinture en état d'usage.

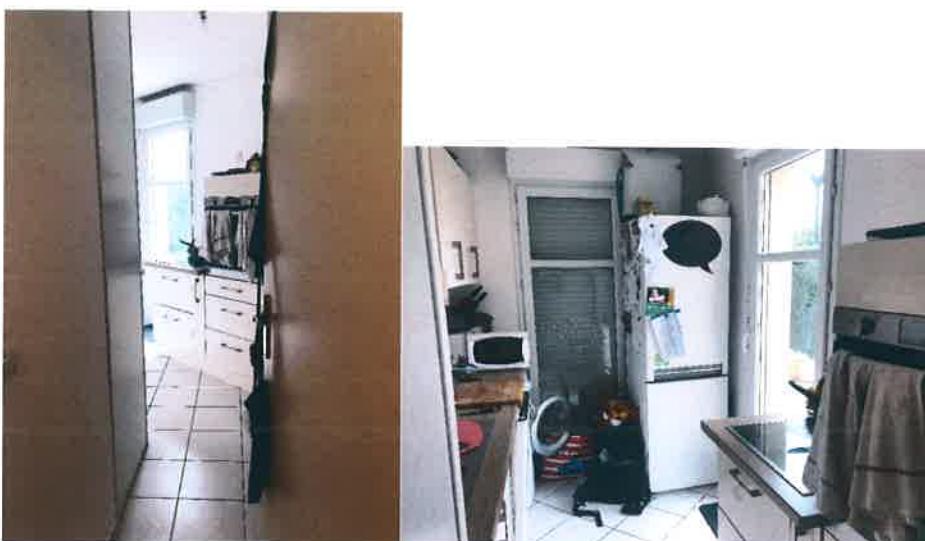
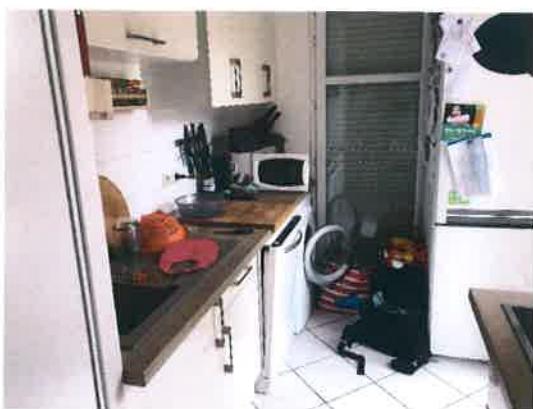
### **CUISINE :**

*La cuisine est équipée de meubles bas et hauts en bois en état d'usage.*

Sol : le sol est recouvert de carrelage en bon état d'usage.

Murs : les murs sont recouverts de peinture en état d'usage avec crédence recouvert de faience murale en état d'usage.

Fenêtre : présence de deux porte-fenêtre double vantaux ouvrante en PVC double vitrage en état d'usage avec volets roulants mécaniques en PVC en état d'usage. Les porte-fenêtre permettent l'accès à la terrasse.

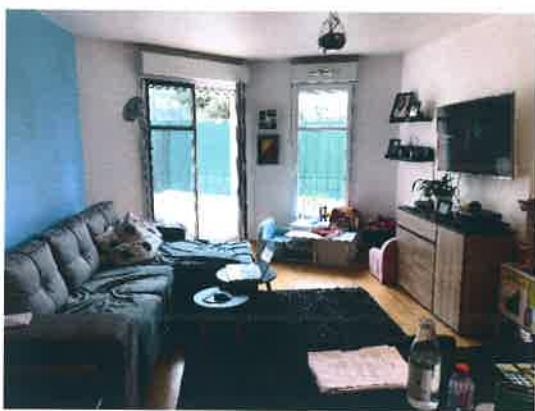
## SALON :

Sol : le sol est recouvert de parquet en état d'usage.

Murs : les murs sont recouverts de peinture en état d'usage.

Fenêtre : présence de deux porte-fenêtres ouvrante double vantaux en PVC double vitrage, l'ensemble avec volets roulants manuels en PVC en état d'usage.

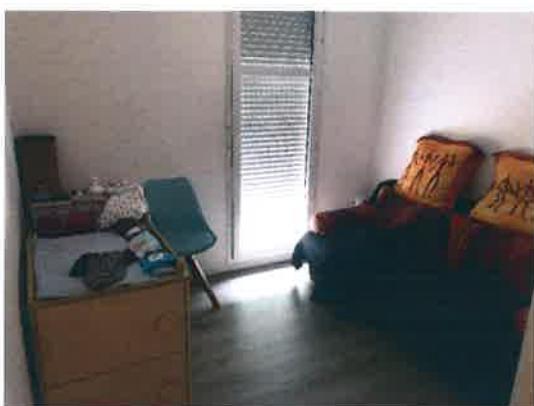
### **CHAMBRE N°1 DROITE SUR CHEMIN PIETTONIER**

*Sol : le sol est recouvert de parquet en état d'usage.*

*Murs : les murs sont recouverts de peinture en état d'usage.*

*Fenêtre : présence d'une porte-fenêtre simple vantail ouvrante double vitrage en état d'usage avec volets roulants manuels en état d'usage.*

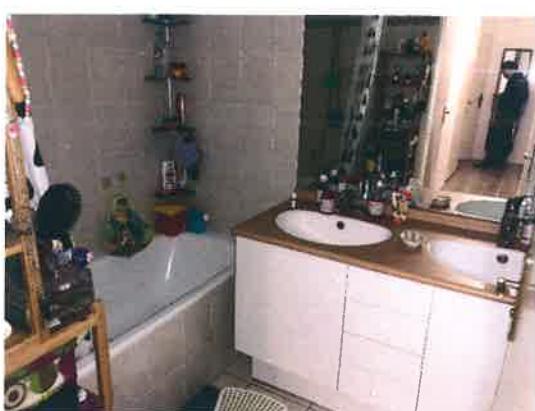
### **SALLE DE BAINS** :

Sol : le sol est recouvert de carrelage en état d'usage.

Murs : les murs sont recouverts de peinture en état d'usage et de faience murale en état d'usage aux droits de la baignoire sur toute la hauteur et le mur en retour en partie.

Généralités : présence d'une baignoire en état d'usage, d'un meuble sous lavabo double vasques douche en état d'usage.

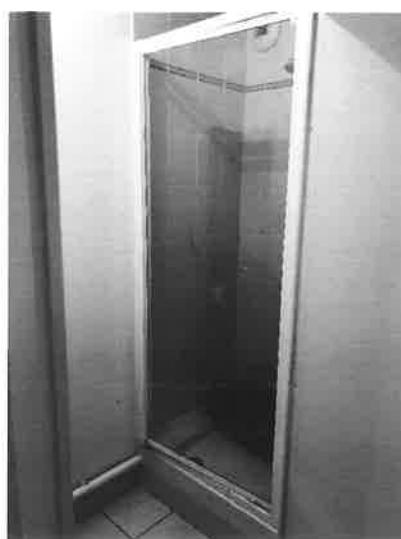
#### SALLE D'EAU :

Sol : le sol est recouvert de carrelage en état d'usage.

Murs : les murs sont recouverts de peinture en état d'usage et de faience murale en état d'usage sur toute la hauteur au niveau de la cabine de douche

Généralités : présence d'un radiateur en état d'usage, d'une cabine de douche carrelée et d'un lavabo, l'ensemble en état d'usage.

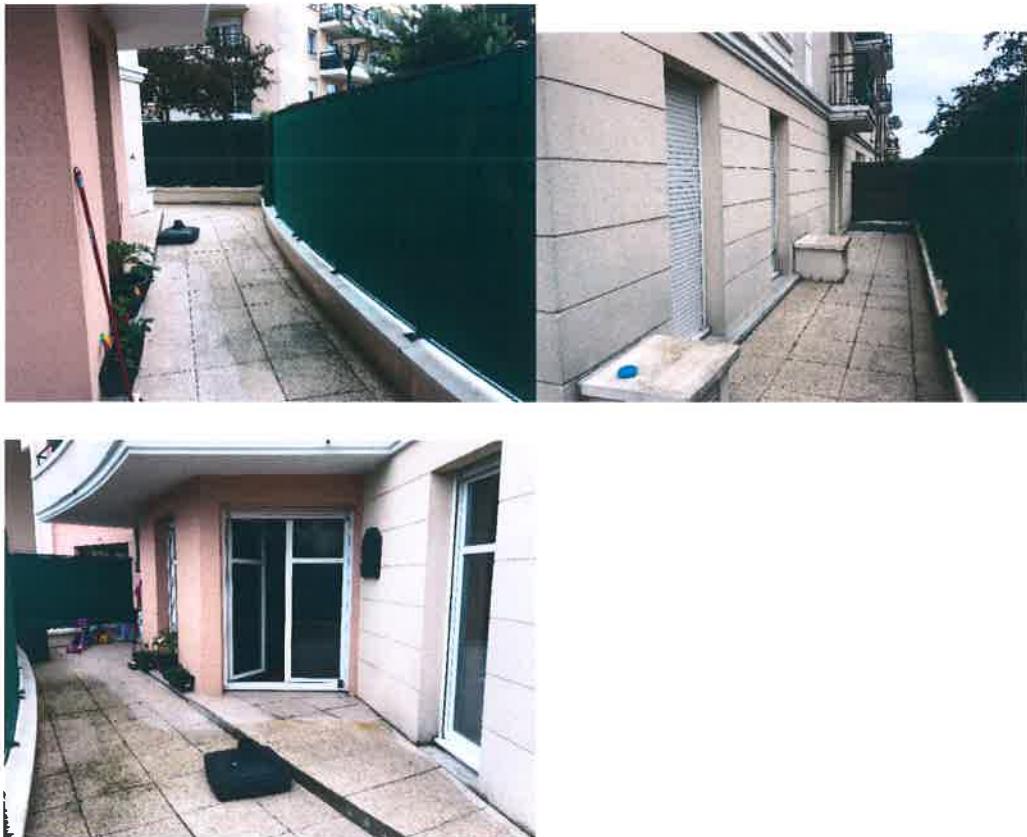
#### TERRASSE :

La terrasse est composée de dalles gravillonnées sur plots en état d'usage.  
Elle est clôturée par un mur bahut surmonté d'une clôture.
