**PROCES-VERBAL DE DESCRIPTION**

**L'AN DEUX MILLE DIX-SEPT ET LE VINGT DECEMBRE**

*Certifie me transporter ce jour sis 13/15 rue Nungesser et Coli 93380 PIERREFITTE SUR SEINE cadastré section AF n° 41 dans le bâtiment B 2<sup>ème</sup> étage gauche*

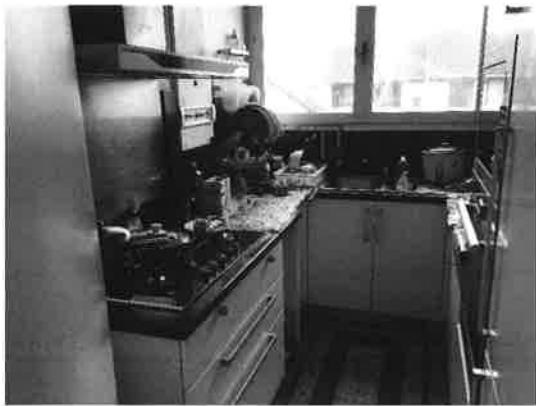
#### **CUISINE :**

Murs : les murs sont recouverts de peinture avec traces noires et crédence constituée de plaques de bois mélaminé

Plafond : le plafond est recouvert de peinture en état d'usage avec traces noires.

Fenêtre : présence d'une fenêtre double vantaux en bois ouvrante virage simple en état d'usage mais présentant un carreau cassé.

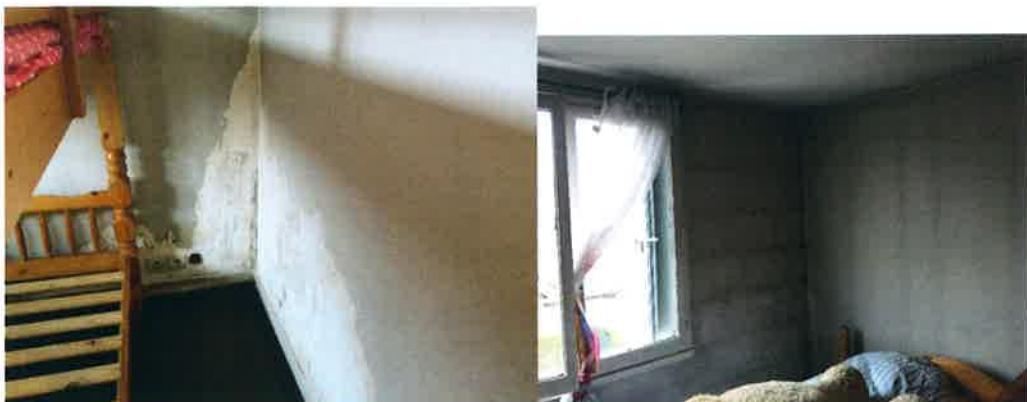
#### **CHAMBRE 2 :**

Murs : les murs sont recouverts de peinture en mauvais état mur doite et face au niveau de la fenêtre en suite d'infiltrations . les murs sont humides à ces endroits au toucher, la peinture est écaillée .

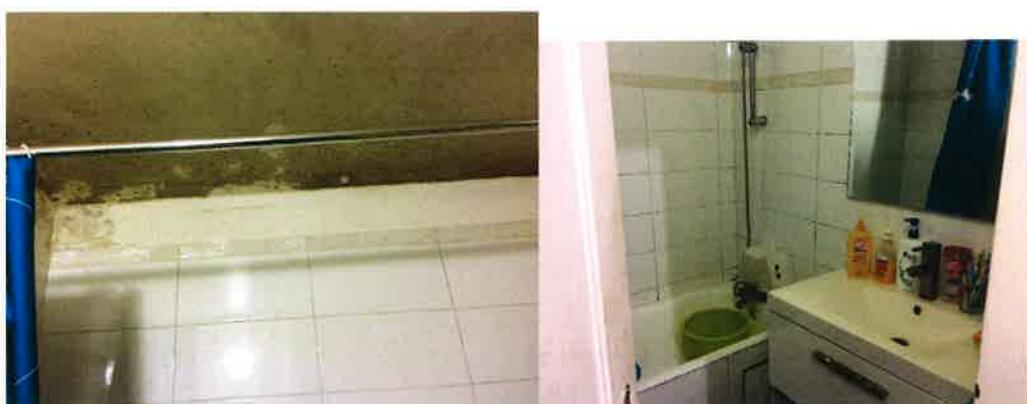
### **SALLE DE BAINS :**

Plafond : le plafond est recouvert de peinture avec traces de moisissure et d'humidité .
