PROCES VERBAL DE DESCRIPTION

Dossier: 126456

**L'AN DEUX MIL DIX-HUIT
ET le VINGT JUIN A 9 HEURES**

Il s'agit d'une petite maison d'habitation en cours de rénovation, et cela suite à un incendie.

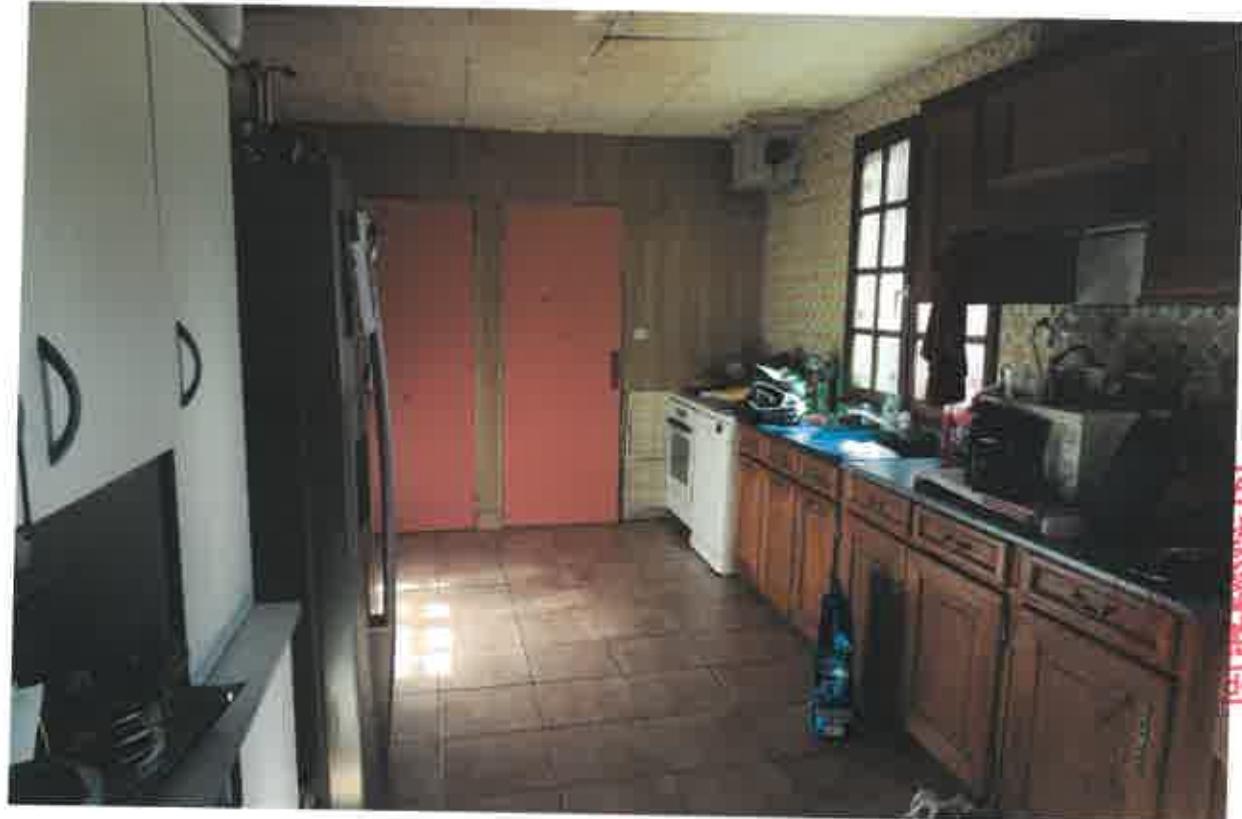
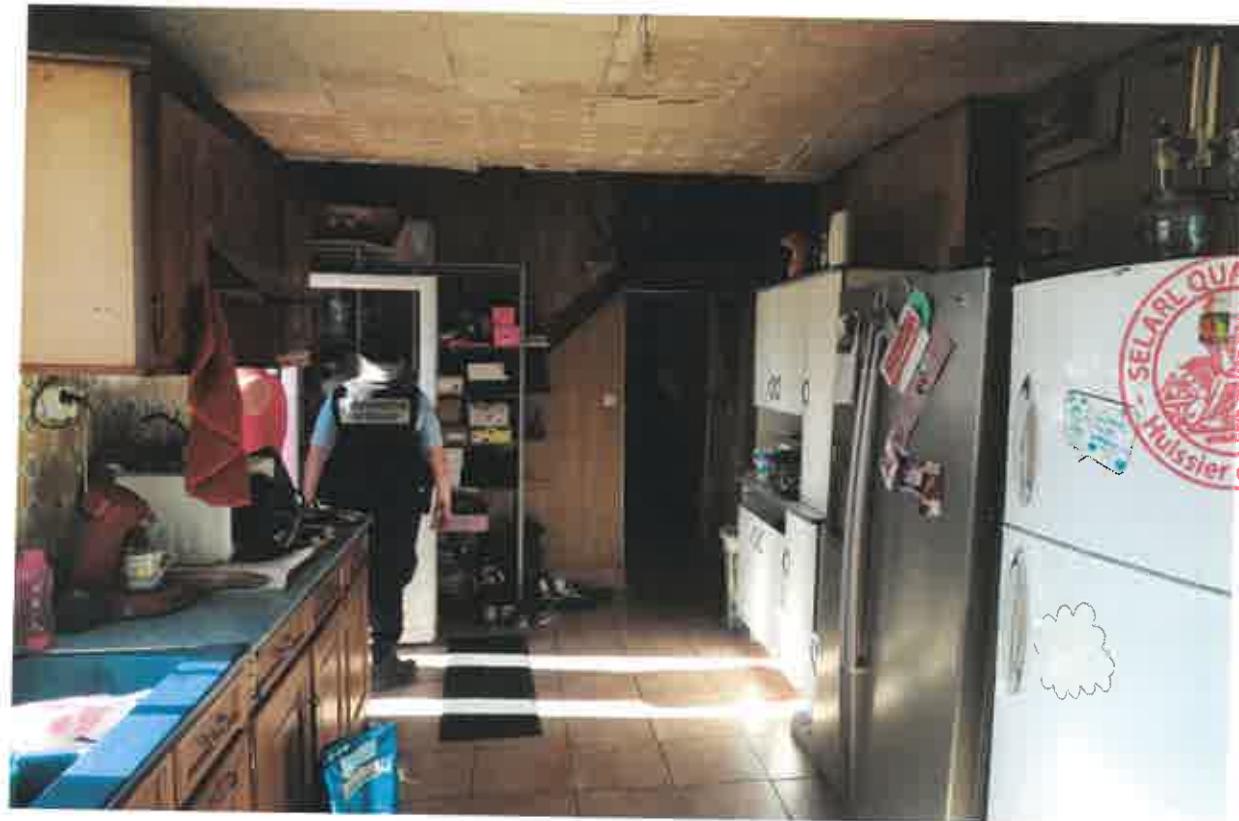
Le sol est recouvert de carrelage 30/30 en bon état dans l'ensemble.

Les murs sont recouverts de lamelles de bois imitation parquet flottant. Le restant des murs est recouvert d'une ancienne tapisserie. Un mur est à l'état brut avec lamelles de bois.

Le plafond est recouvert de dalles isolantes jaunies, défraîchies et en très mauvais état général.

Présence d'une fenêtre deux battants en bois avec petits carreaux, simple vitrage en mauvais état général.

Un évier deux bacs, un égouttoir droit, le tout reposant sur un meuble avec portes en bois en mauvais état général

Présence d'une cuisine aménagée avec un élément mural et une hotte aspirante, le tout en mauvais état général

Je constate au niveau de l'ouverture donnant sur la pièce principale, toujours dans la cuisine, la présence d'un seuil correspondant à un ancien escalier, lequel a été scié au niveau du palier du premier niveau.

(Pour la cuisine, voir photos 1.2)

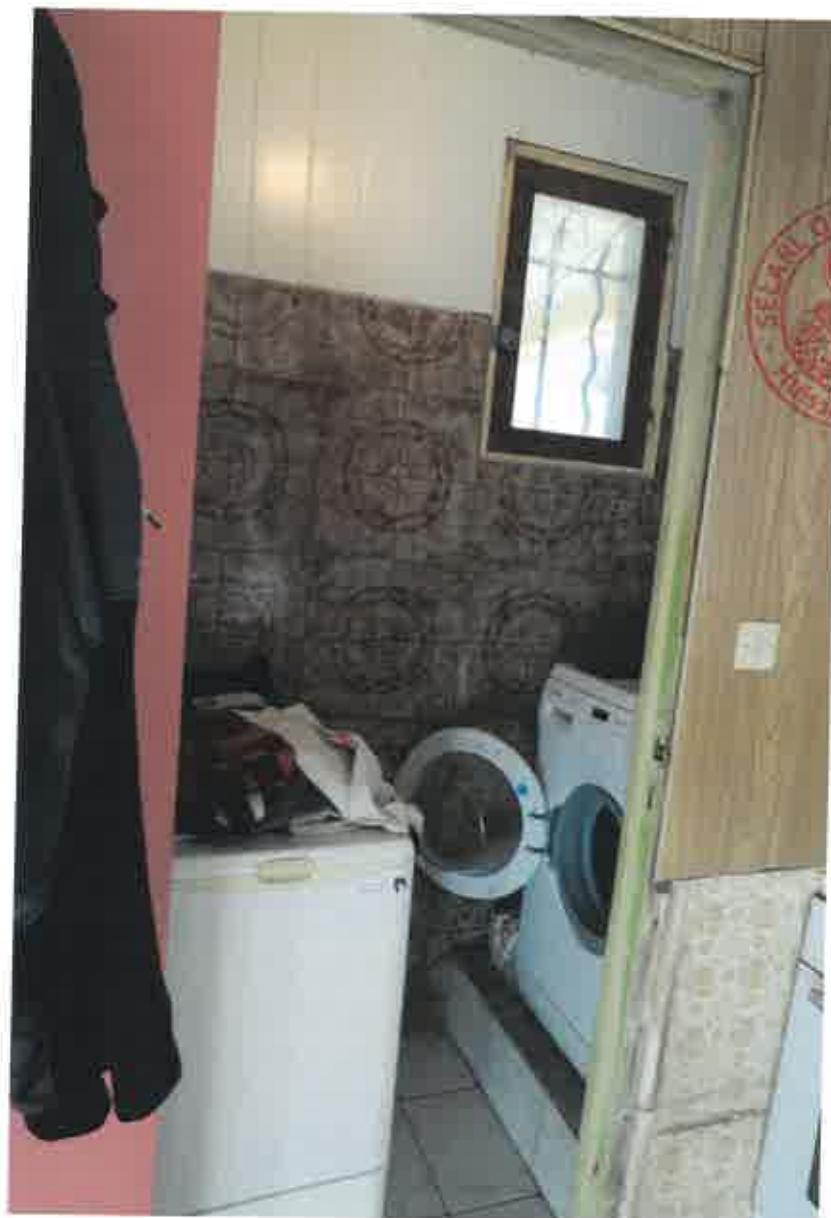
PHOTO N° 3

Sol recouvert de carrelage en mauvais état général avec un petit socle sur la droite.

La partie inférieure des murs sur une hauteur d'environ 1,80 m est recouverte de faïence, partie supérieure recouverte de lamelles de plastique blanc en mauvais état général.

Le plafond est recouvert de dalles isolantes en mauvais état général.

Présence d'une petite lucarne donnant à l'extérieur.

(Voir photo 3)

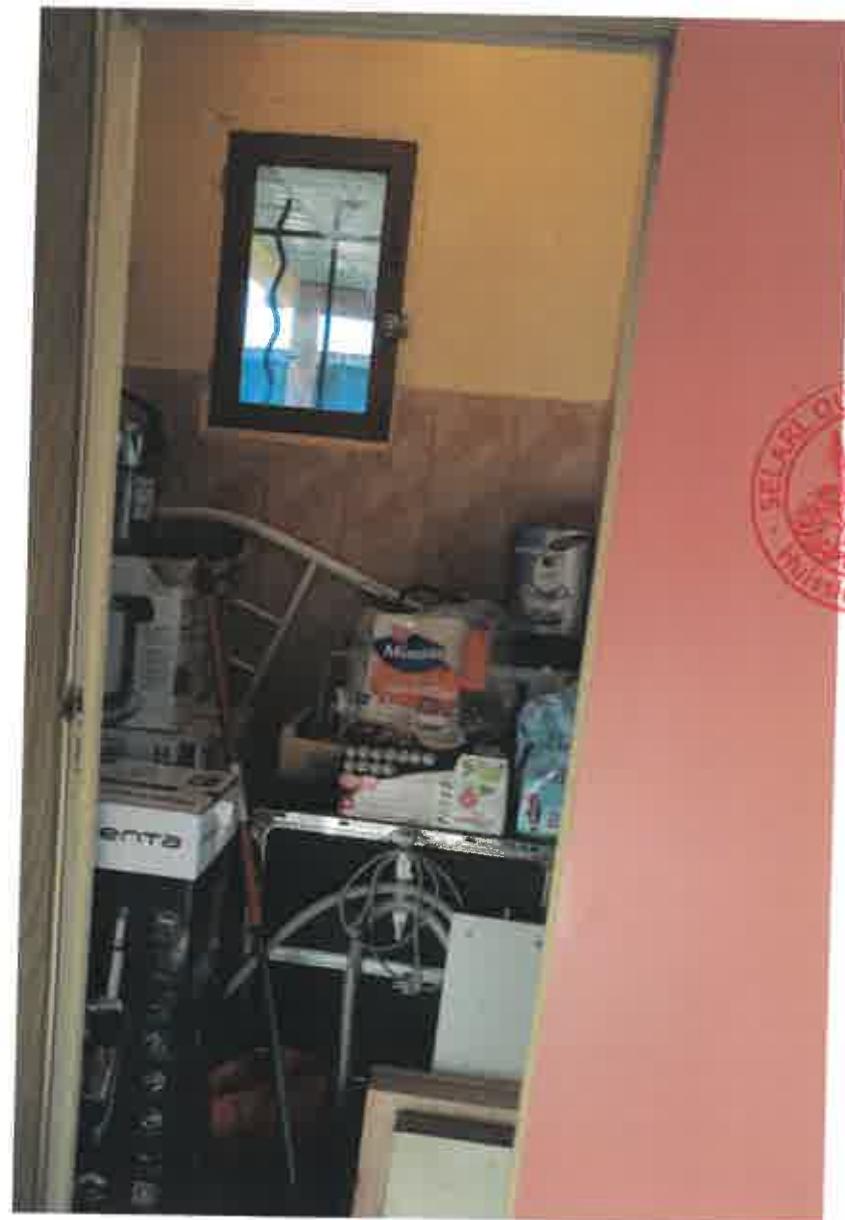
PHOTO N° 4

Porte de gauche par rapport à celle précédemment décrite. Il s'agit d'une porte isoplane peinte de couleur rose en mauvais état général avec nombreux impacts, une plaque de propreté, une poignée, absence de serrure donnant sur un placard. (Voir Photo No 4)

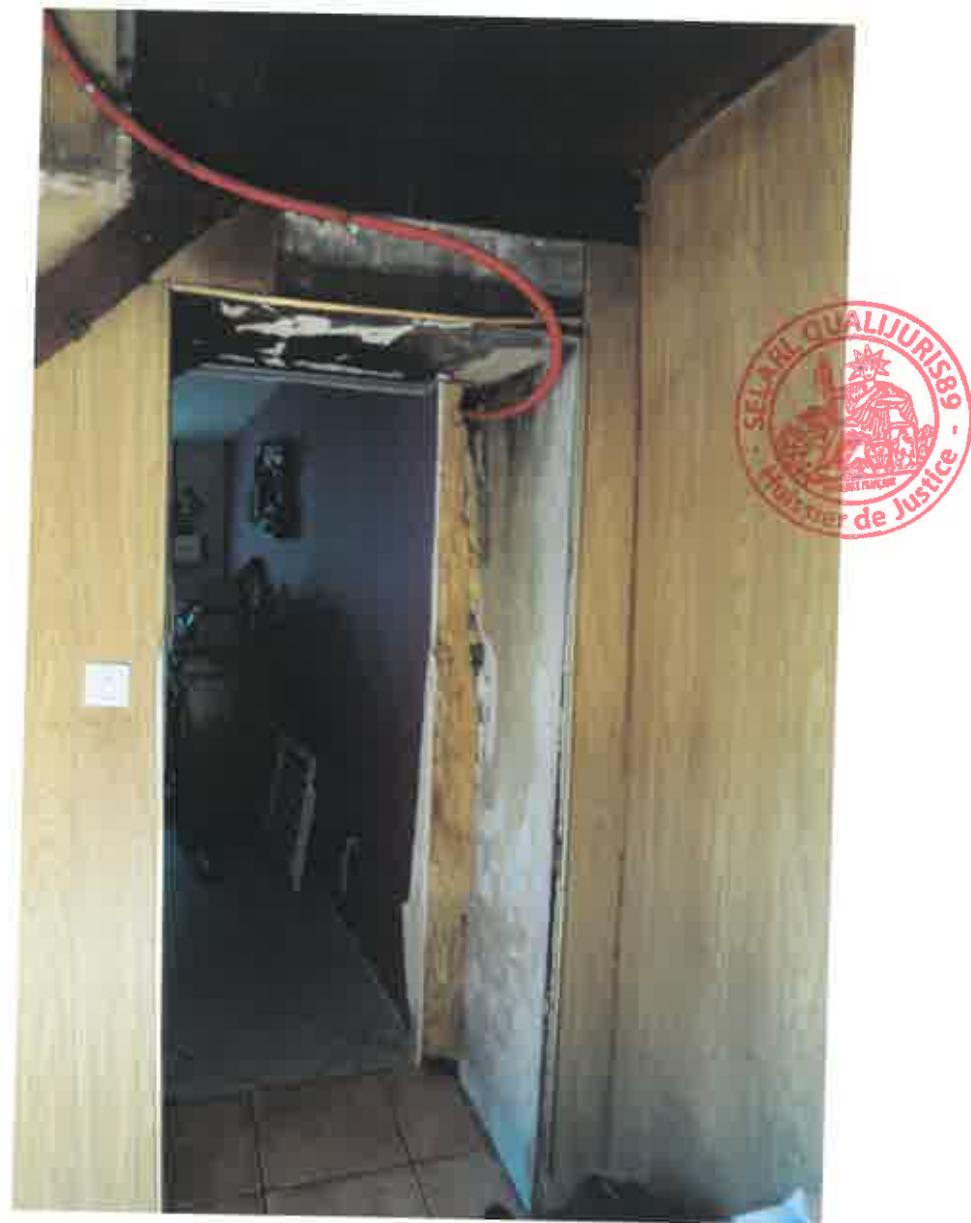
PHOTO N° 5

Le sol est recouvert de carrelage 30/30 en mauvais état général.

La partie inférieure des murs est recouverte de carrelage sur une hauteur d'environ 1,80 m en mauvais état général. Les restants des murs à l'état brut, fissurés, et la peinture est écaillée.

Le plafond est recouvert de dalles isolantes de couleur jaune en mauvais état général.

Présence d'une lucarne, un battant bois, donnant sur l'extérieur et obstruée à l'extérieur par une ferronnerie métallique de couleur noire.

Ouverture donnant sur pièce principale, absence de porte, traces de couleur noire au niveau du plafond et les murs sont à l'état brut.

(Voir photo 5)

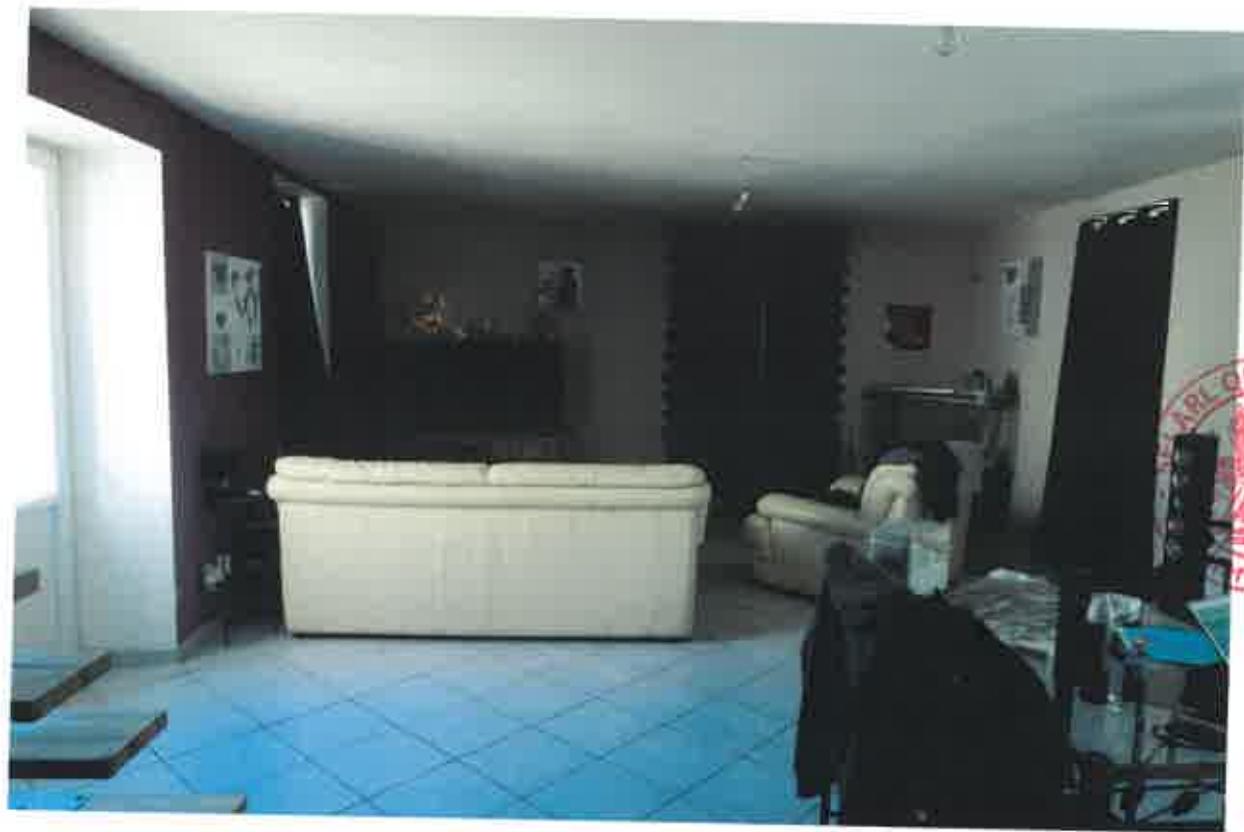
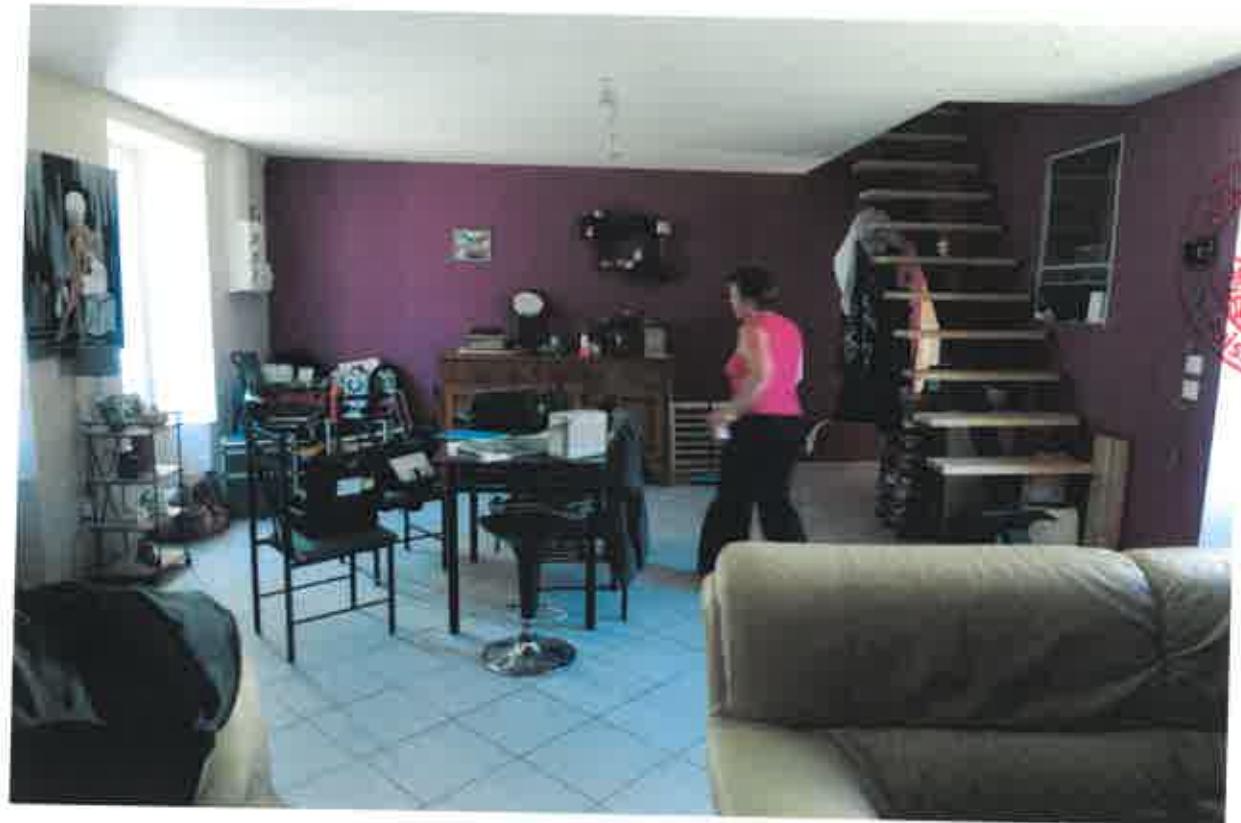
Le sol est recouvert de carrelage en parfait état.

Les murs sont recouverts de tapisserie bordeaux pour certains, gris pour d'autres, en parfait état.

Présence d'une fenêtre donnant sur cour intérieure et façade arrière avec deux battants en PVC blanc, deux grands carreaux, double vitrage, en bon état.

Sur rue, je constate la présence de trois fenêtres en PVC blanc, avec deux grands carreaux, double vitrage, en bon état.

(Pour la pièce principale, voir photos 6.7)

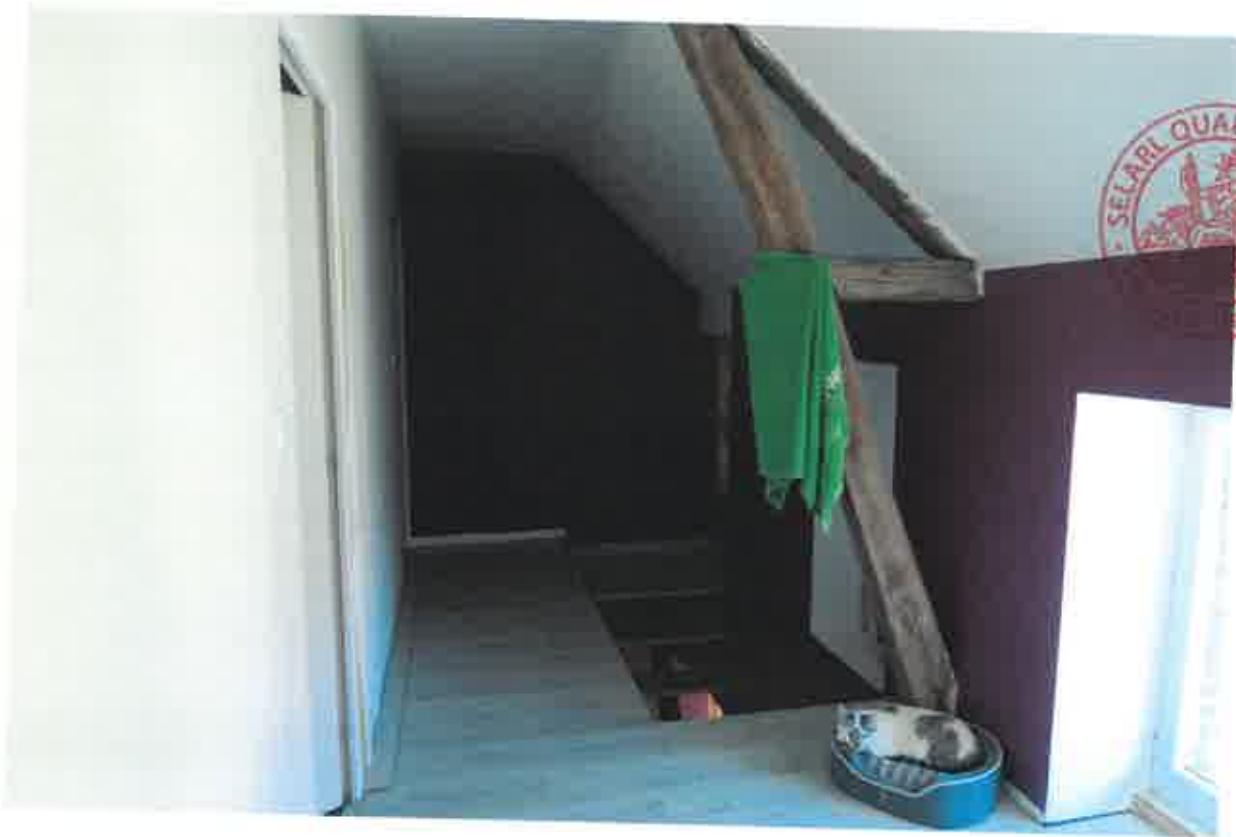
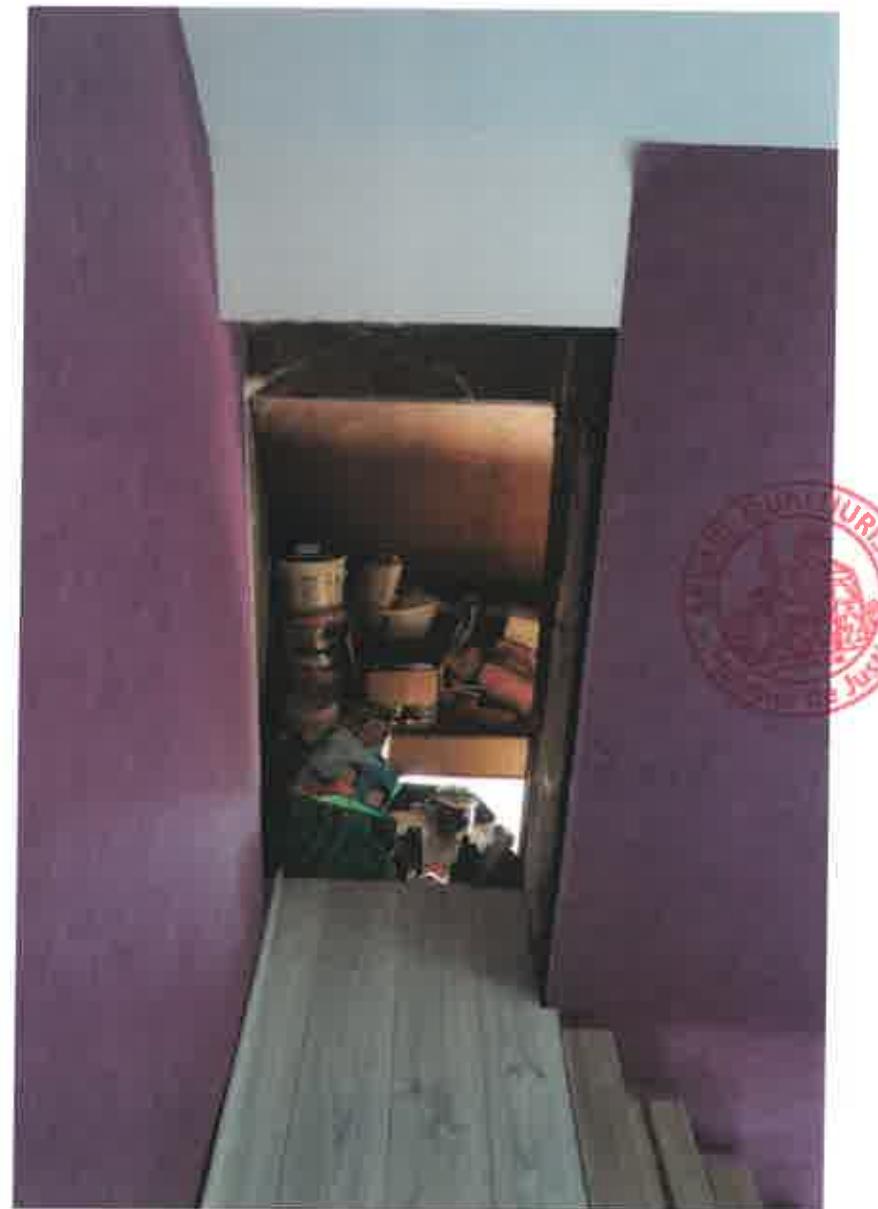
Escalier avec armature métallique et marches en bois permettant d'accéder à la pièce du 1^{er} étage. Je constate qu'il manque la deuxième marche en partant du niveau du sol.

Le sol est recouvert de lamelles de parquet flottant en bon état dans l'ensemble.

Absence du garde-corps au niveau de la cage d'escalier.

Les murs sont recouverts de tapisserie en bon état dans l'ensemble, absence de plinthe.

Je constate la présence d'une pièce de charpente en bon état dans l'ensemble et d'une ouverture donnant sur la cuisine où l'escalier a été scié au niveau du palier.
(Pour le palier, voir photos 8.9)

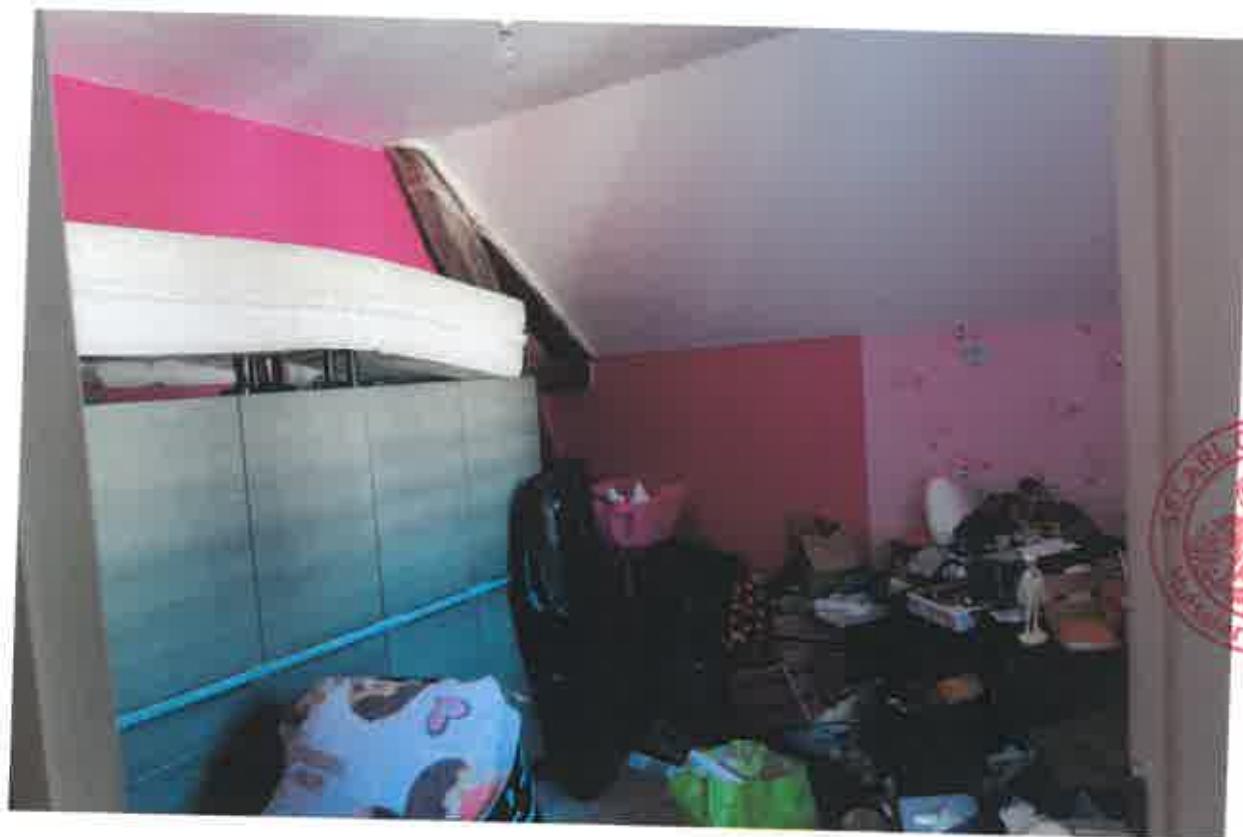
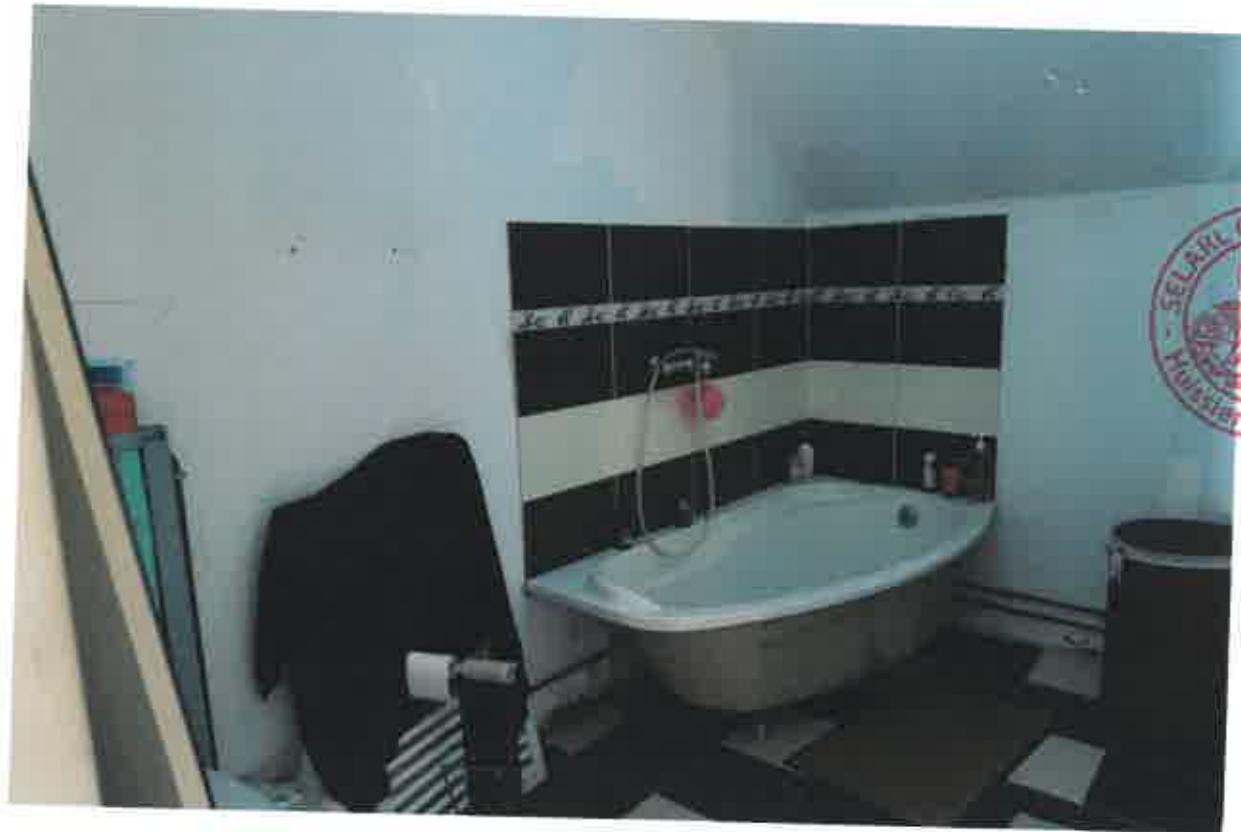
Les murs sont à l'état brut en plâtre avec traces et trous au-dessus de la chasse d'eau.

Présence d'une cuvette de WC en faïence blanche, absence d'abattant et de couvercle. Je constate que la chasse d'eau est partiellement démontée avec mécanisme visible et armature métallique.

Je constate la présence d'une baignoire d'angle, absence de mur d'habillage.

Présence d'un ballon d'eau chaude posé à même le sol, absence de carrelage en dessous de ce ballon. Le système de fixation au sol est visible.

Je constate la présence d'un chauffe-serviette non fixé et posé à même le sol.
(Salle de bains voir photos 10.11)

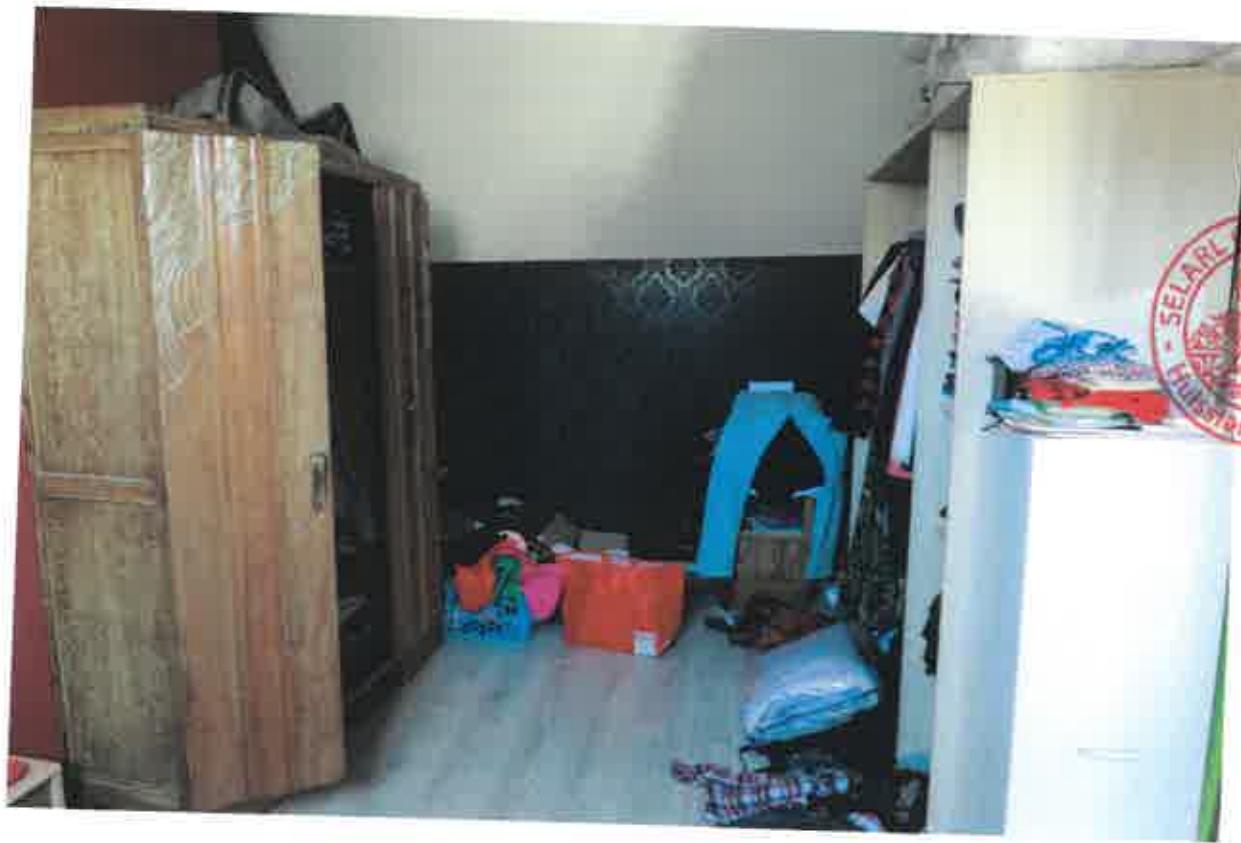
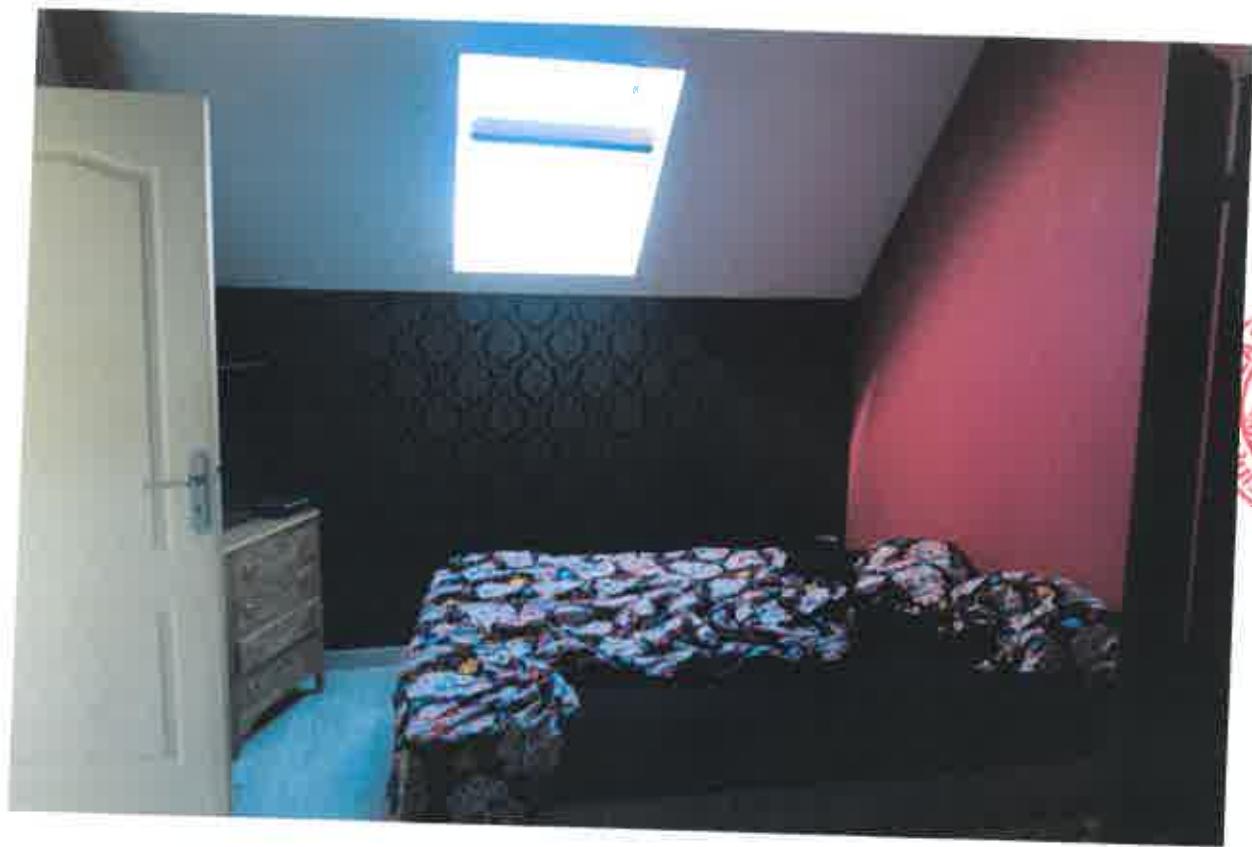
Présence d'une fenêtre basculante de type velux avec double vitrage en bon état dans l'ensemble. Je constate que l'encadrement n'est pas terminé au niveau de la peinture.

Je constate l'absence de finition, le mur est abîmé au niveau de l'interrupteur, le mécanisme est à l'état brut et les fils sont visibles.

(Voir photos 13.14 pour la chambre)

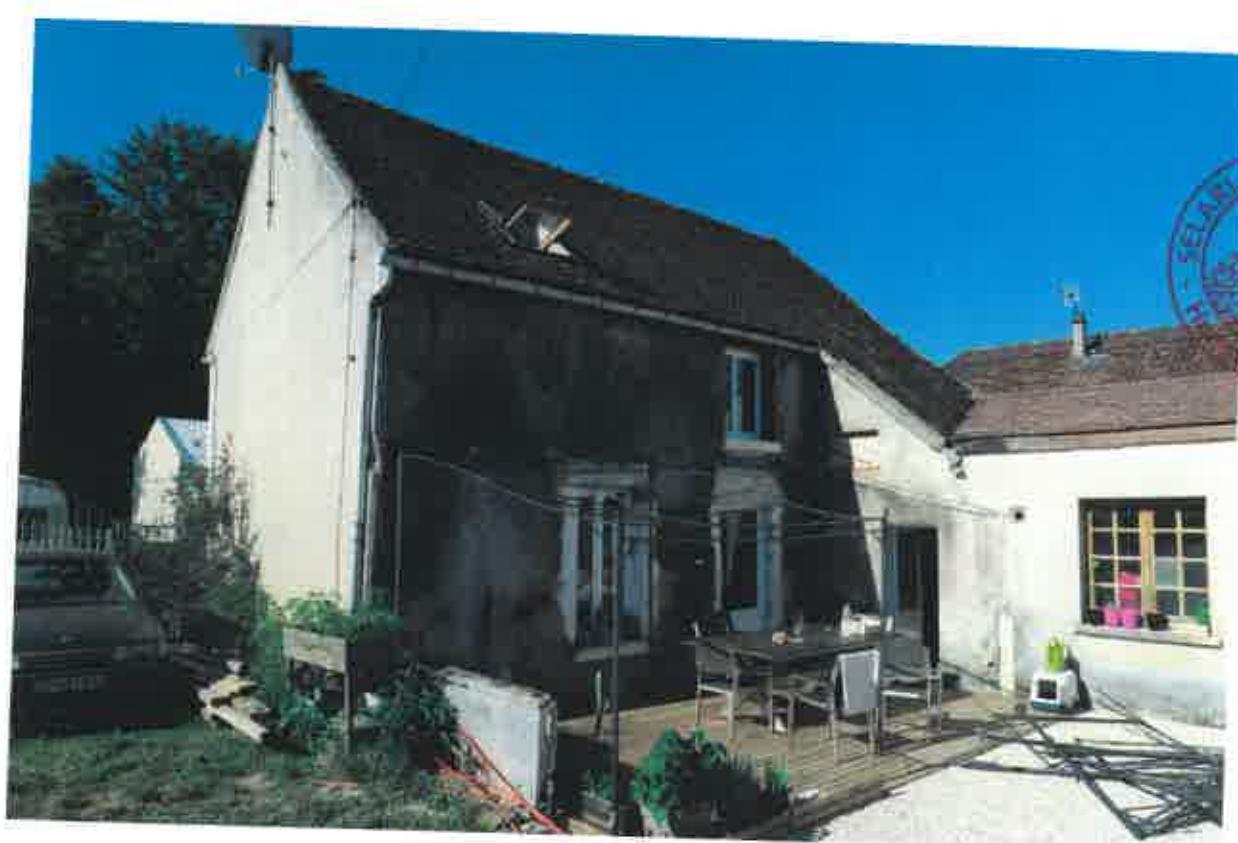
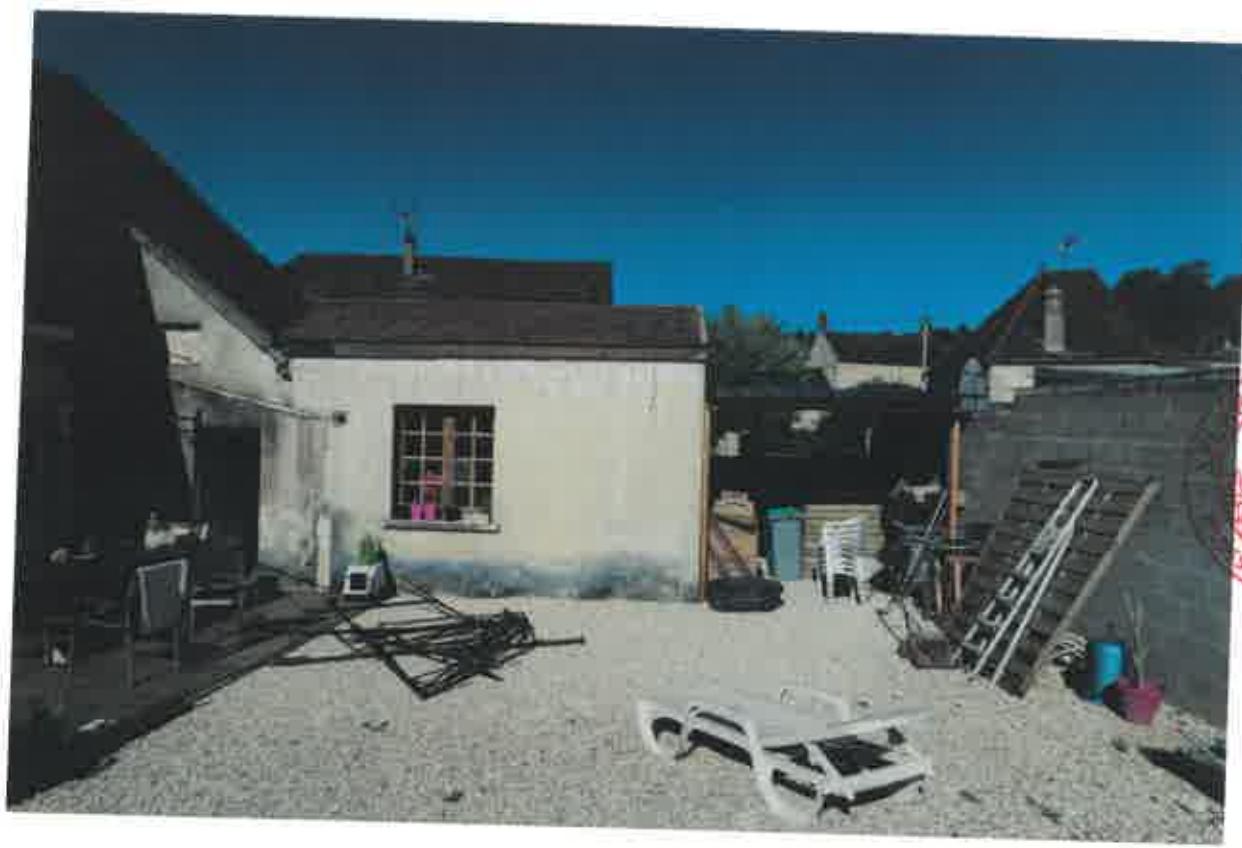
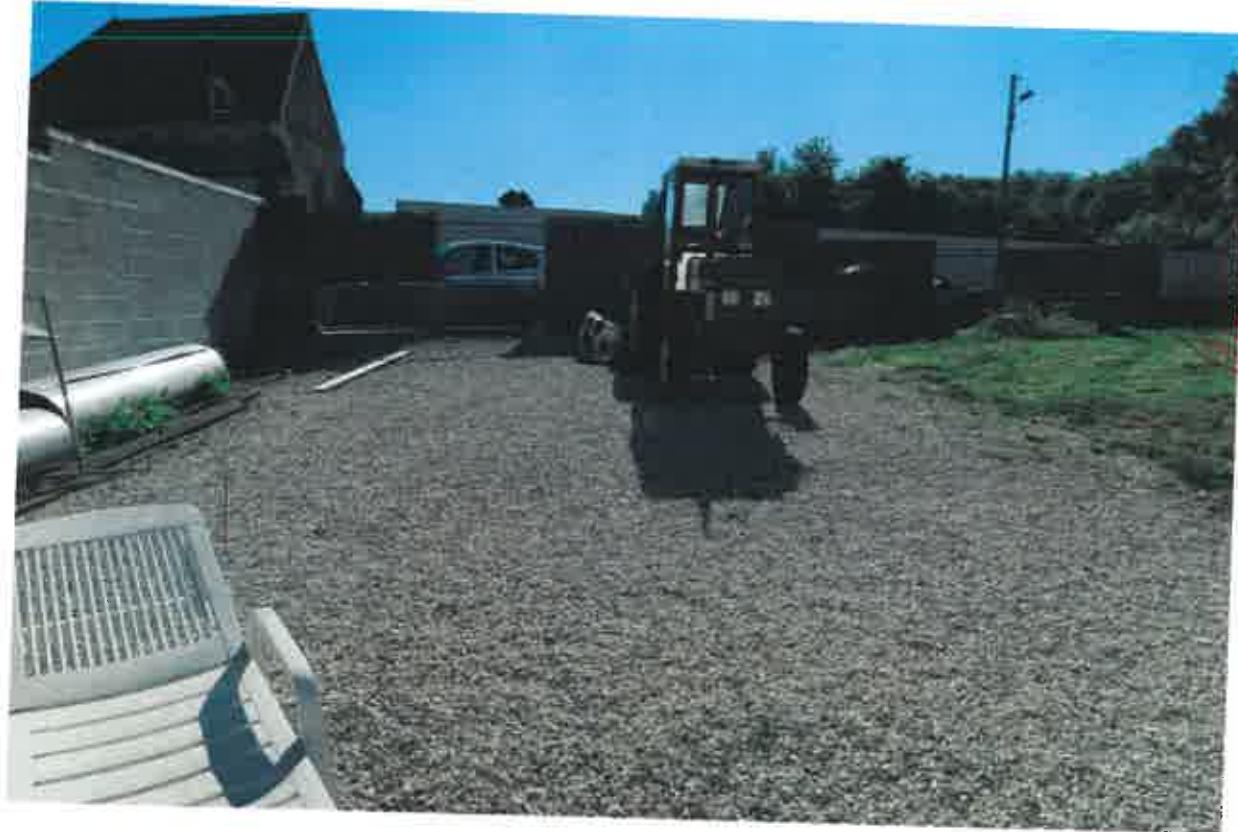
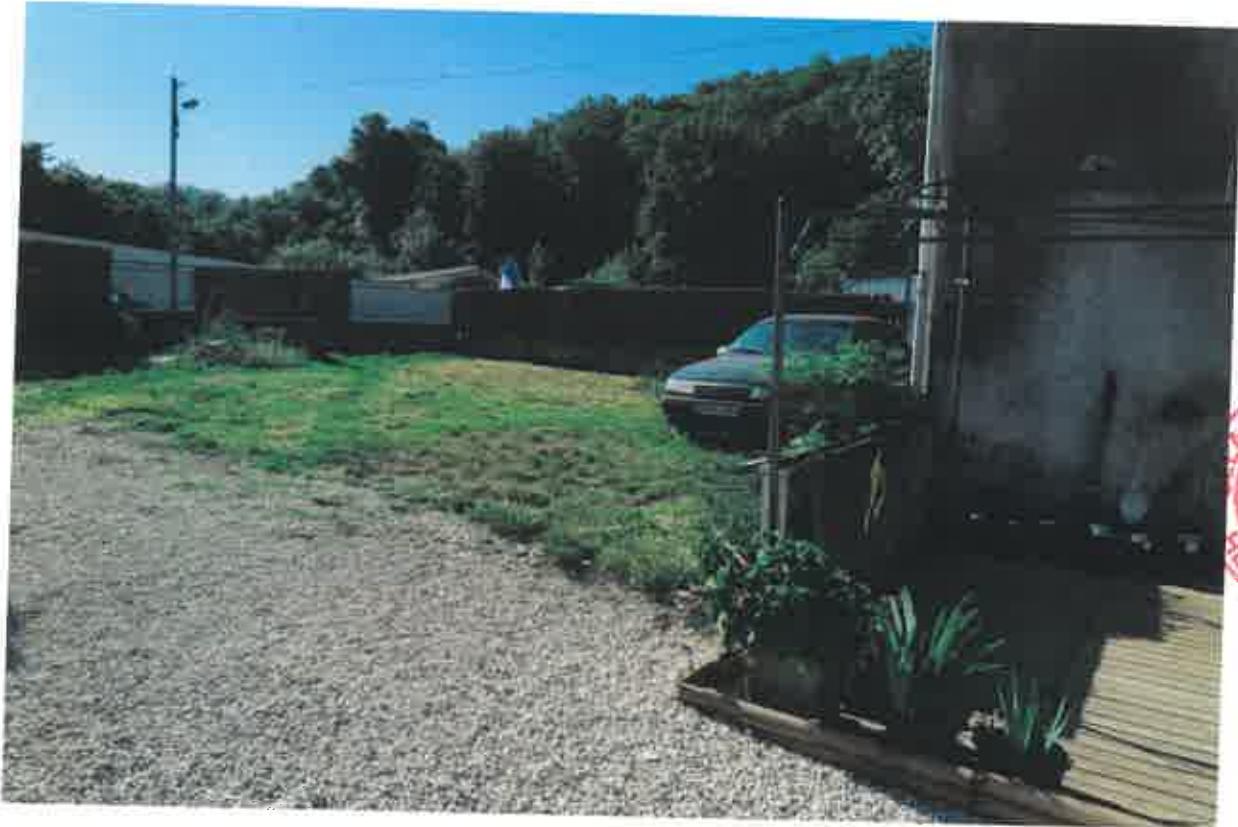
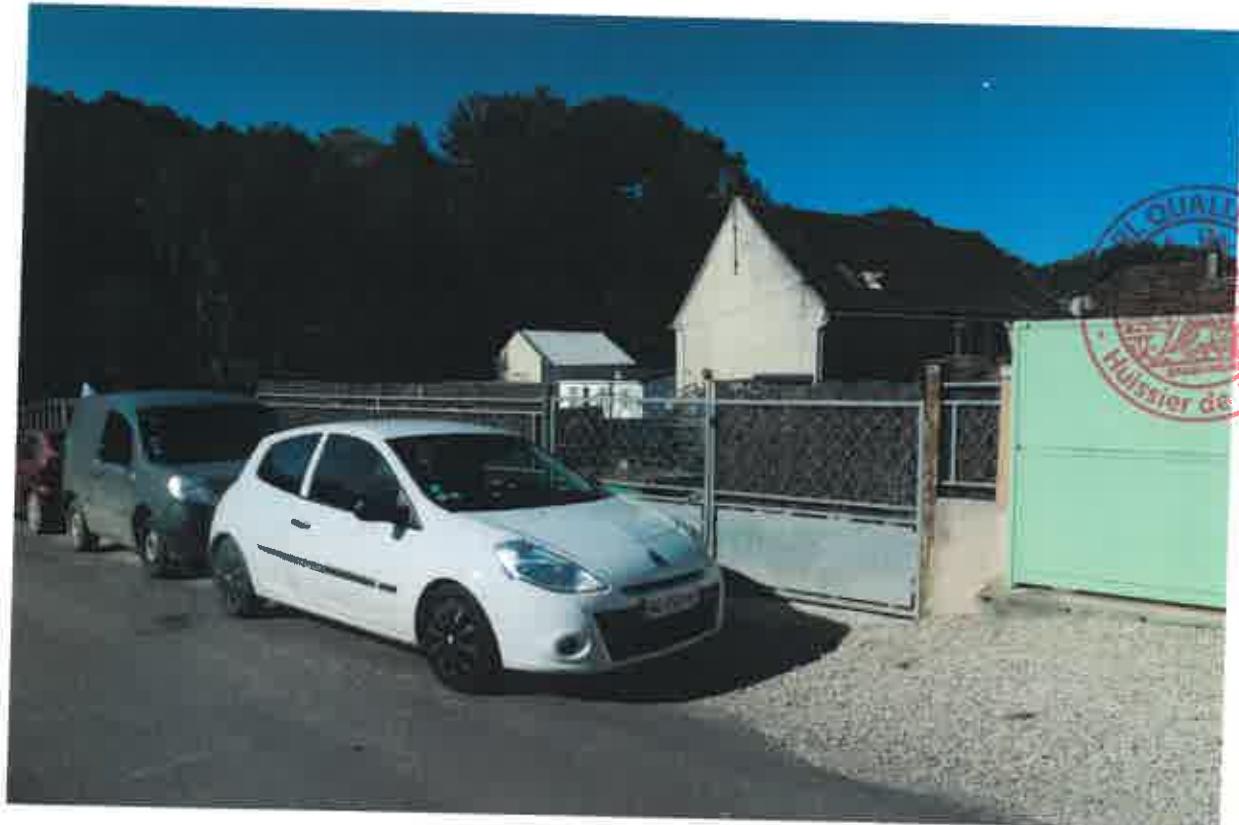
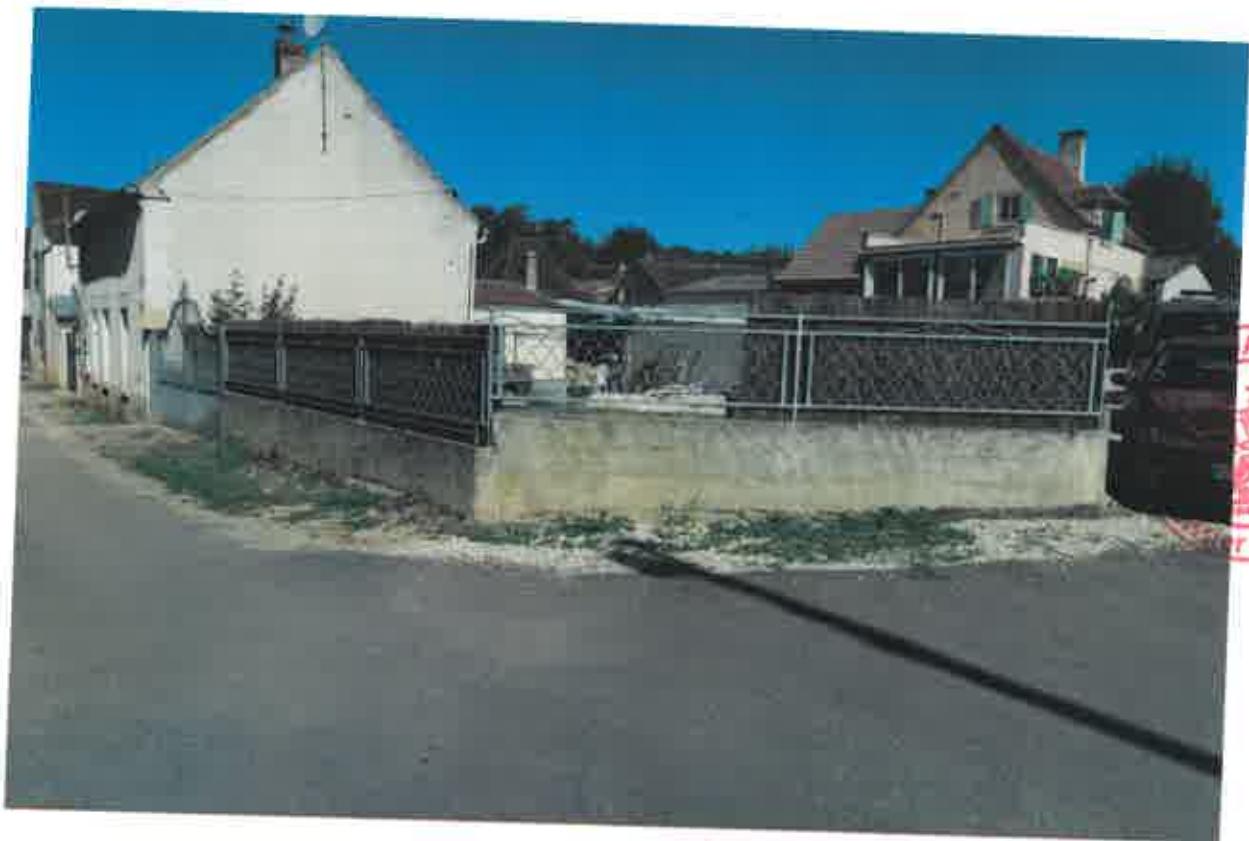
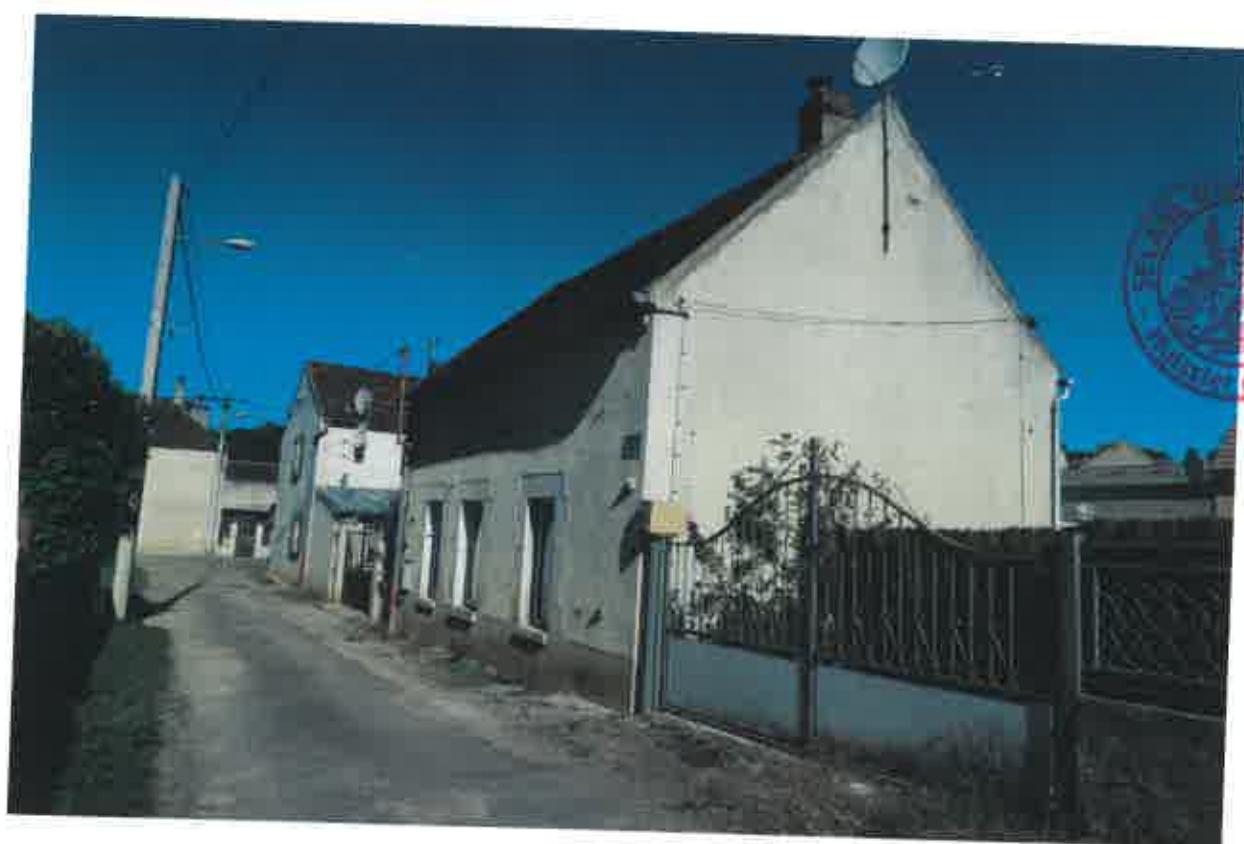
Il s'agit d'un bâtiment ancien, en mauvais état général.

Les murs de la façade arrière sont noircis, fissurés de façon importante avec lézardes en dessous de la gouttière, descendantes au niveau de la fenêtre de la façade arrière.

Toiture du bâtiment principal deux pans en tuiles plates en mauvais état général, présentant un niveau irrégulier à droite de la fenêtre basculante.

Crépi en mauvais état général, marbré et taché notamment dans sa partie inférieure.

Je constate que le terrain est clos avec une clôture constituée de parpaings recouverts d'enduit en mauvais état général, surmontée d'une grille métallique en bon état dans l'ensemble.

Présence d'encadrements en pierres blanches pour les trois ouvertures de la pièce principale dont les tablettes en pierres sont marbrées et tachées.

Présence de gouttière en zinc et tuyau de descente en bon état dans l'ensemble.
(Pour l'extérieur, voir photos 15.16.17.18.19.20.21)
