PROCES VERBAL DE DESCRIPTION

- Que dans le cadre des actes préparatoires à la vente des biens et droits immobiliers saisis appartenant à _____, il me requiert à l'effet de procéder à la description du pavillon portant le lot n° 41 du plan de masse, situé 12 allée du Muguet à AULNAY-SOUS-BOIS et comportant selon le fichier immobilier : quatre pièces principales, cuisine, salle de bains, water closet, garage, local annexe à usage de remise et patio.

Me suis transportée ce jour 12 allée du Muguet à AULNAY-SOUS-BOIS (Seine-Saint-Denis)

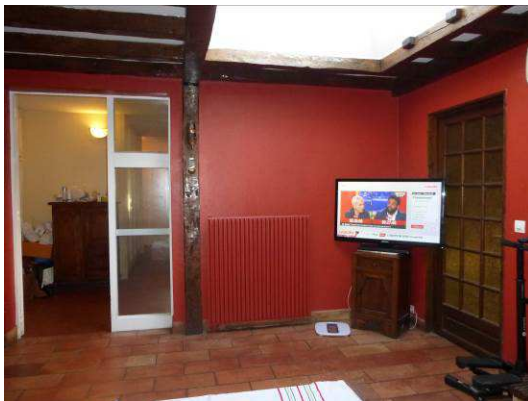
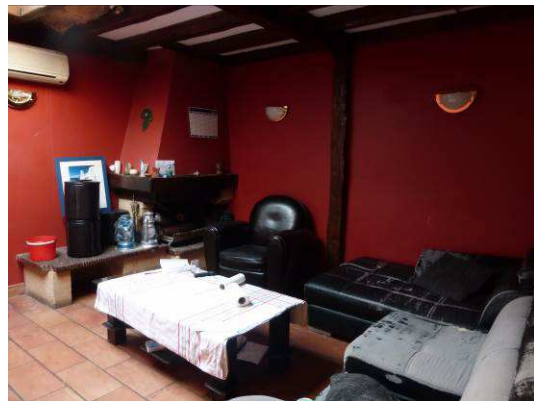
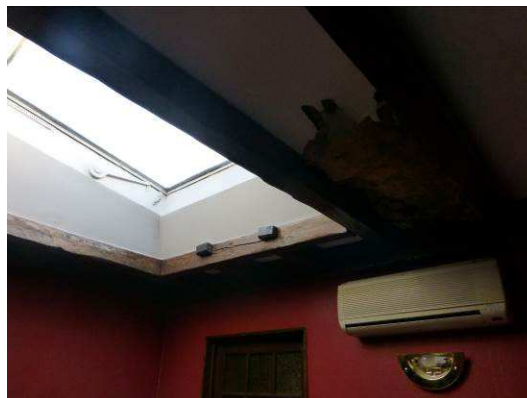
SALON

Le sol est recouvert de carreaux de carrelage identiques à ceux du couloir, en état d'usage. Je note la présence de plusieurs fissures sur ce carrelage.

Le plafond est recouvert de peinture blanche et de poutres en bois en bon état excepté au-dessus de la cheminée où on peut voir de la laine de verre apparente et je peux voir qu'il y a une fuite provenant du toit.

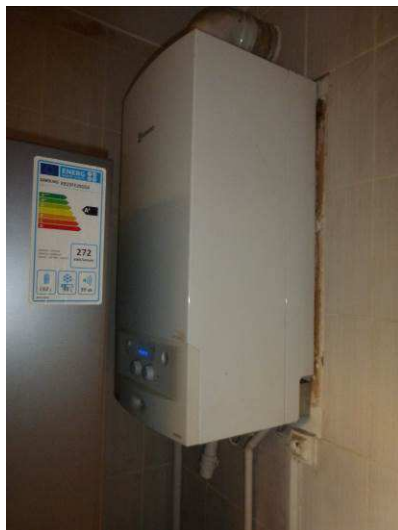
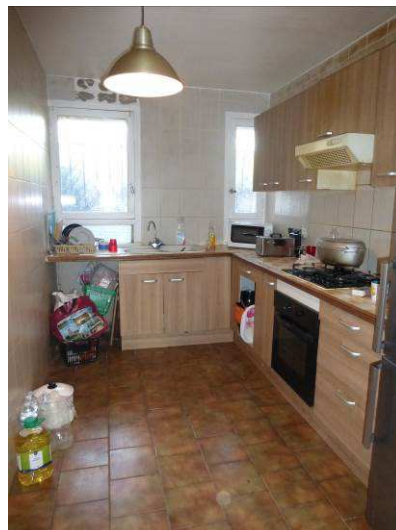
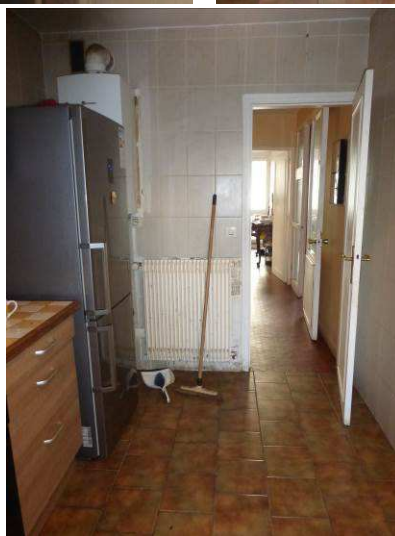
CUISINE

Le plafond est recouvert de peinture blanche dans un état vétuste.

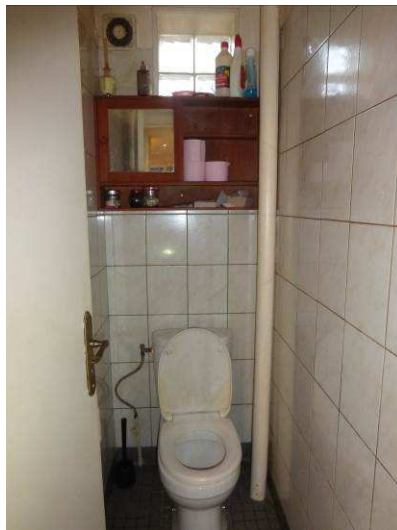
WC

Le sol est recouvert de carreaux de carrelage dans un état vétuste.

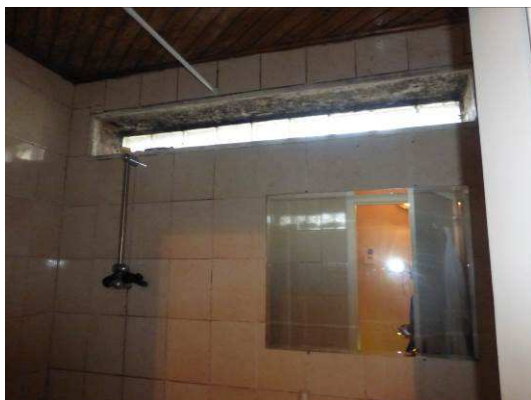
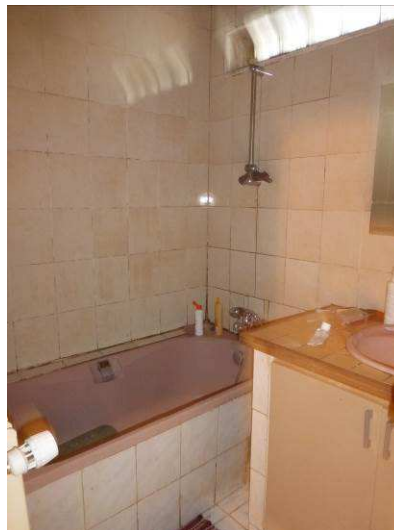
SALLE DE BAINS

Le sol est recouvert de carreaux de carrelage dans un état vétuste.

Les murs sont recouverts de carreaux de carrelage dans un état vétuste. Des joints de carrelage sont notamment noirs.

Le plafond est recouvert de lames de bois dans un état vétuste, celles-ci présentent des traces d'humidité.

La pièce prend jour par une dizaine de pavés de verre dormant situés en hauteur, sur une ligne. Autour de ces pavés de verre dormant, je note d'importantes traces d'humidité.

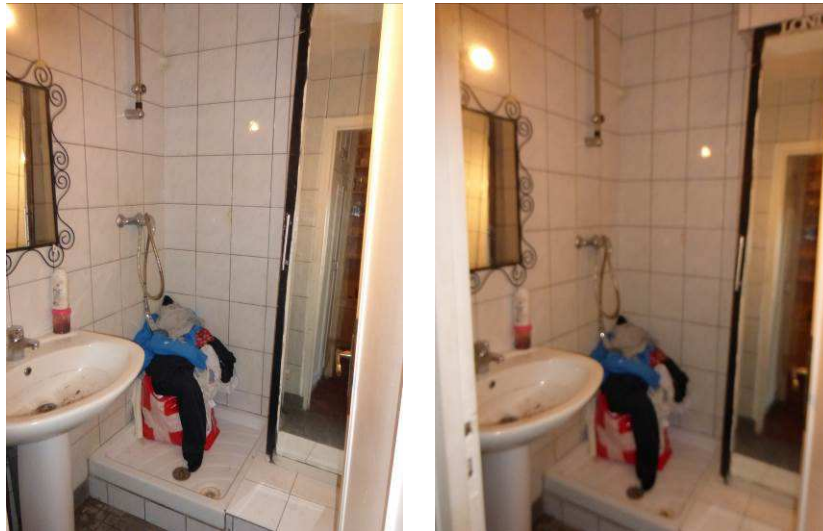
SALLE D'EAU

Le sol est recouvert de carreaux de carrelage dans un état vétuste.

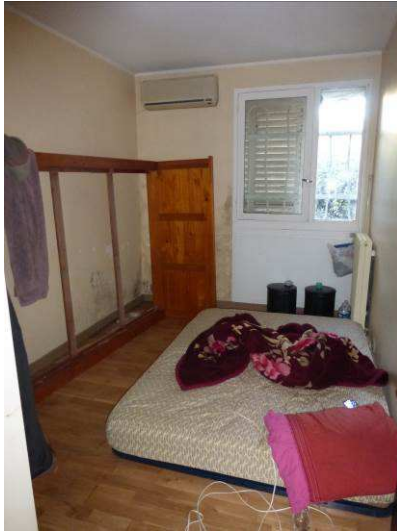
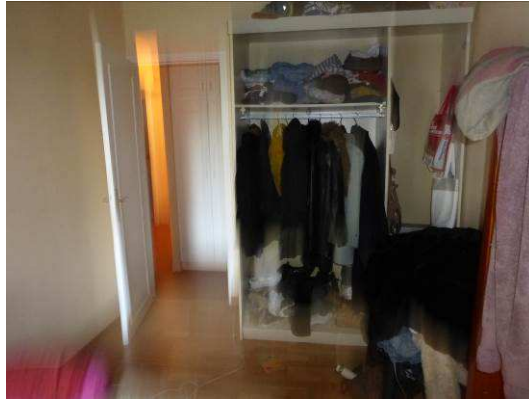
CHAMBRE SITUEE A CÔTE DE LA SALLE D'EAU

Les murs sont recouverts de peinture en bon état excepté dans le coin gauche à côté de la fenêtre où je note d'importantes traces d'humidité.

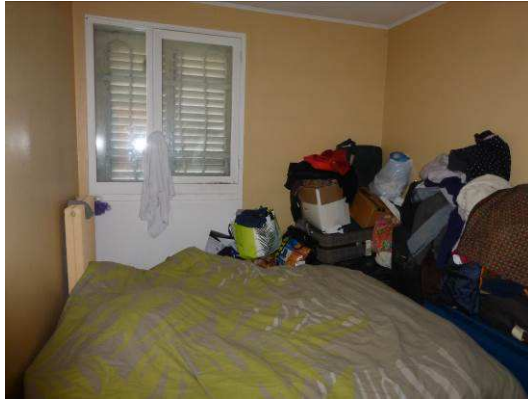
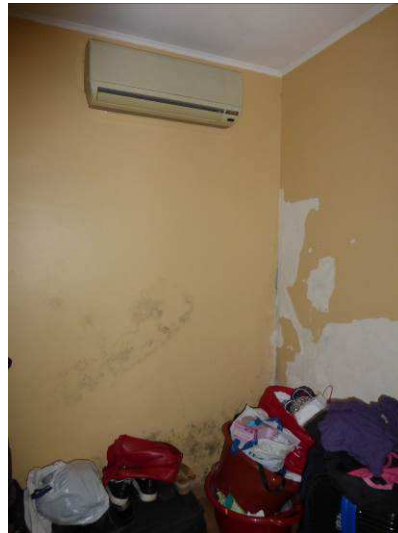
CHAMBRE SITUEE A DROITE DE LA PREMIERE CHAMBRE

Les murs sont recouverts de peinture en mauvais état avec de la peinture écaillée, décollée ou présentant des traces d'humidité.

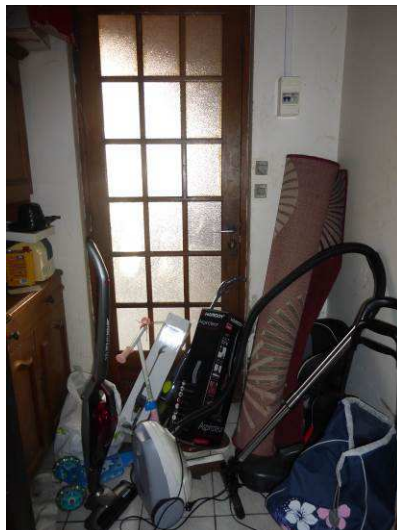
SAS MENANT A L'EXTERIEUR

Le sol est recouvert de carreaux de carrelage dans un état vétuste.

Les murs sont recouverts de peinture dans un état vétuste.

La pièce n'est pas équipée de radiateur et est mal isolée de l'extérieur et elle prend jour par une porte en bois, équipée de carreaux.

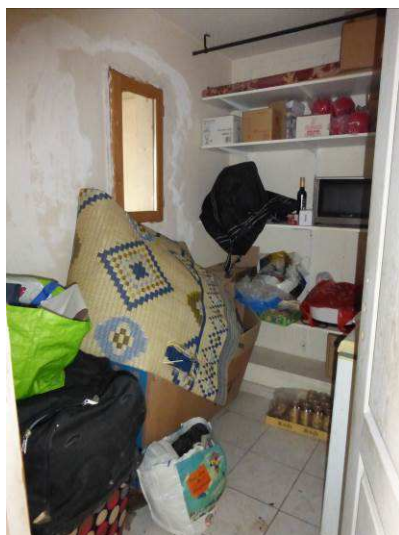
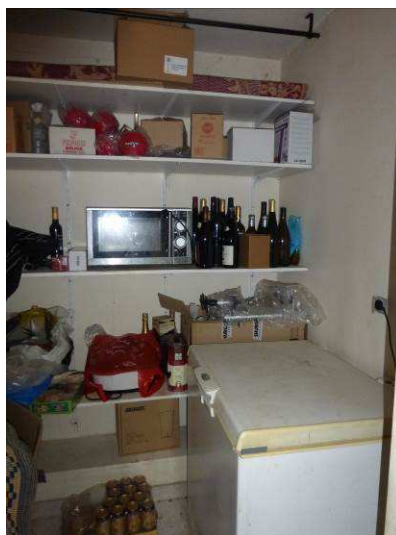
CAGIBI

Le sol est recouvert de carreaux de carrelage dans un état vétuste.

Les murs sont dénués de revêtement.

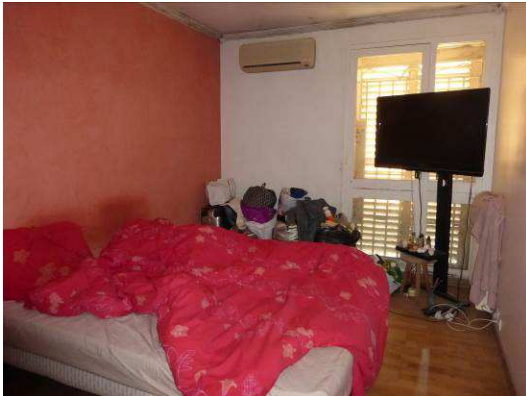
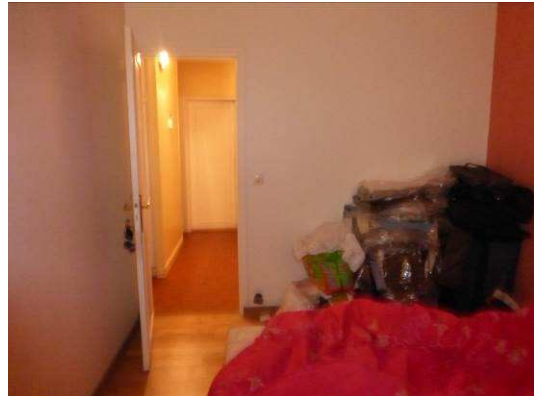
CHAMBRE MITOYENNE AVEC LA SALLE A MANGER

Le plafond est recouvert de peinture blanche en bon état excepté près de la porte-fenêtre où le plafond présente d'importantes traces d'humidité.
