# **PROCES VERBAL**

# **DE DESCRIPTION**

**Le 19 février 2018**

**3 quai Waiblingen à 53100 MAYENNE**

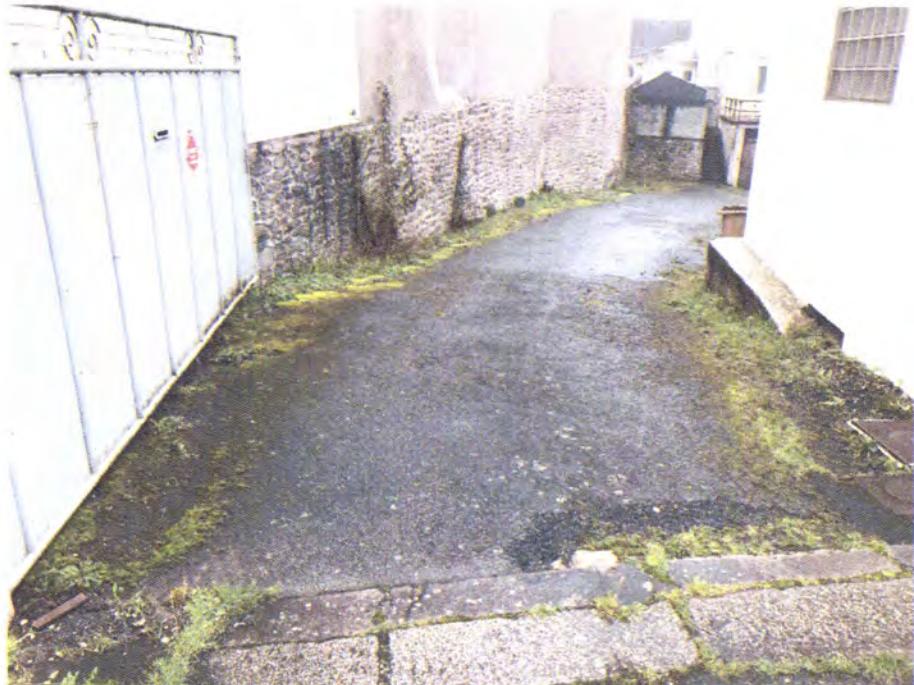
On accède à l'appartement et à la cour ainsi qu'au local par une allée bitumée via le grand portail métallique ouvrant un battant, cette allée permet d'accéder à la porte située à l'arrière du local commercial à laquelle on accède par un escalier de sept marches, je note l'absence de garde-corps dur l'escalier.

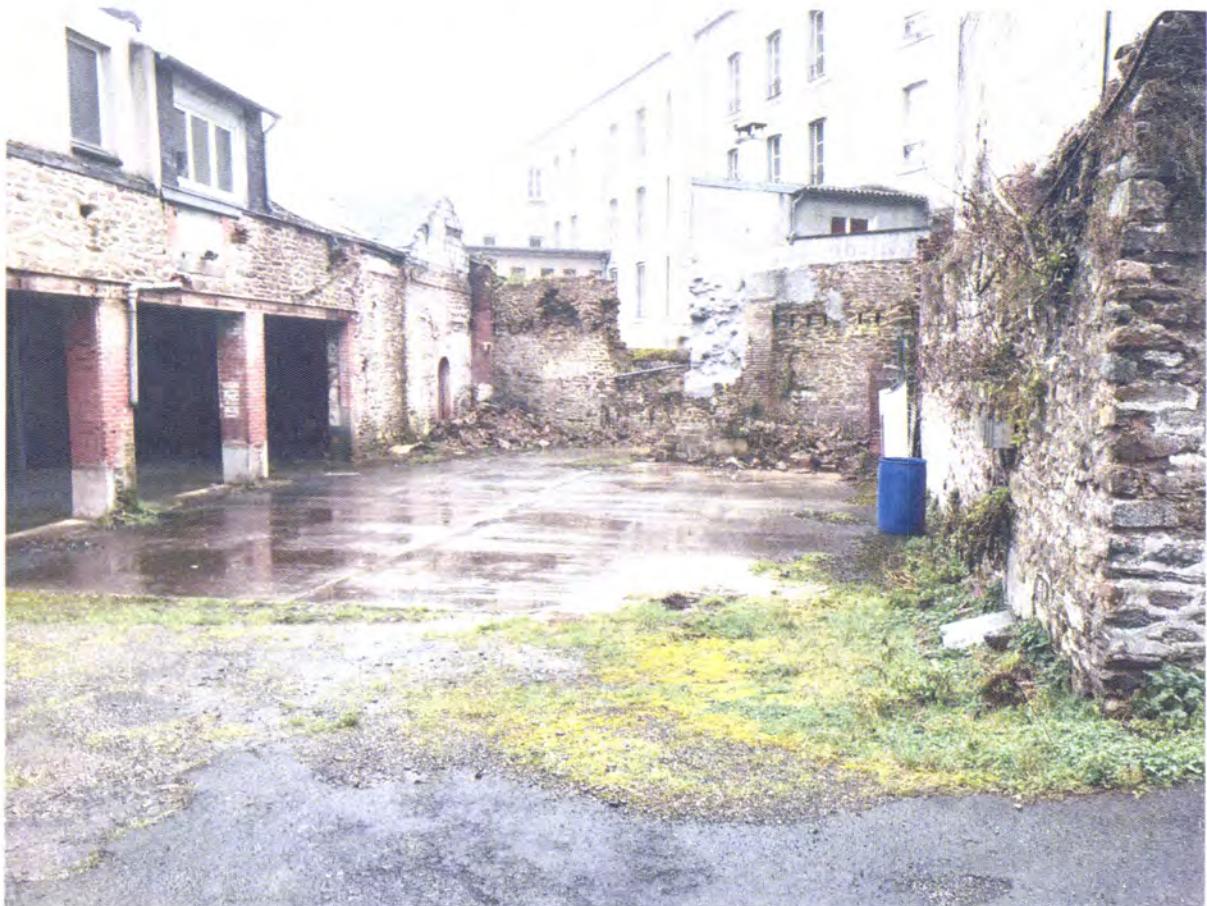
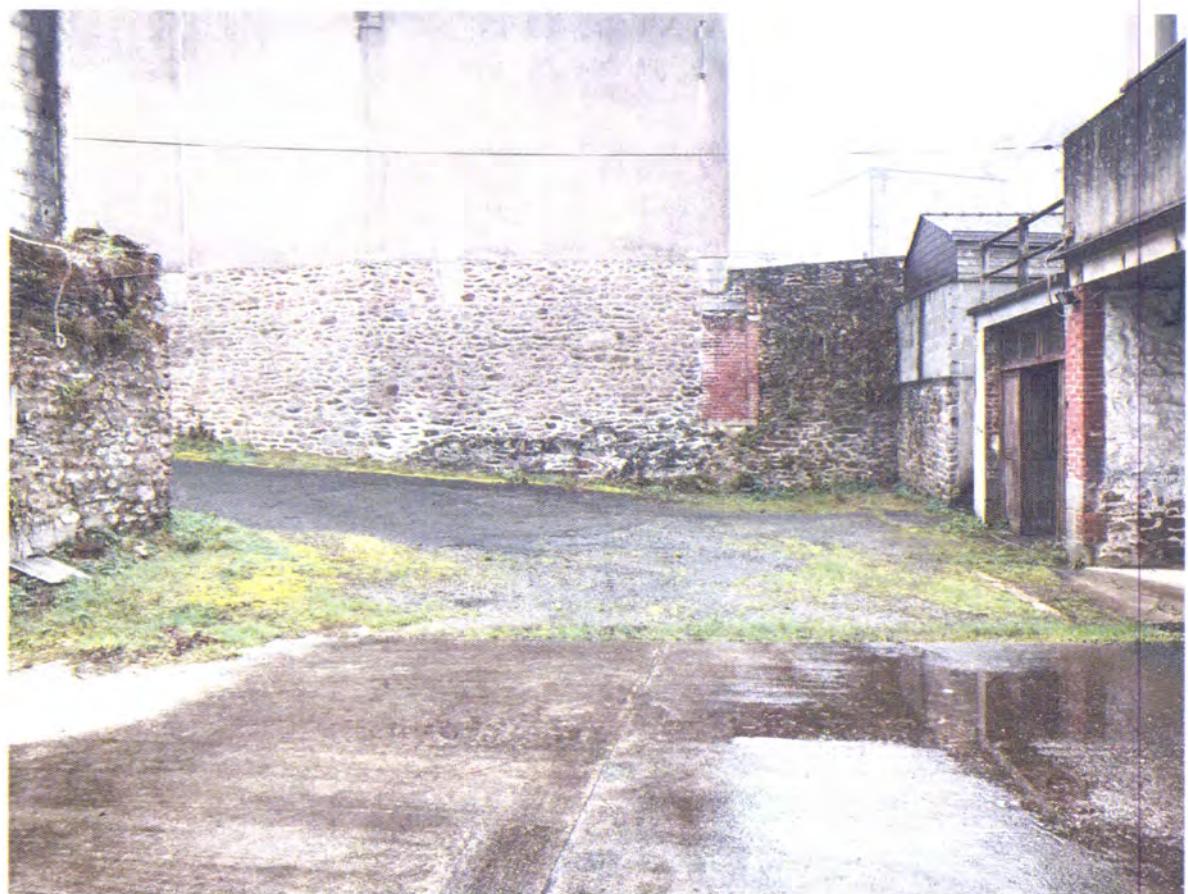
### **B – LA COUR**

Il s'agit d'un espace non couvert comportant un sol constitué d'une dalle ciment. Au fond de celle-ci, un mur en pierre s'est effondré.

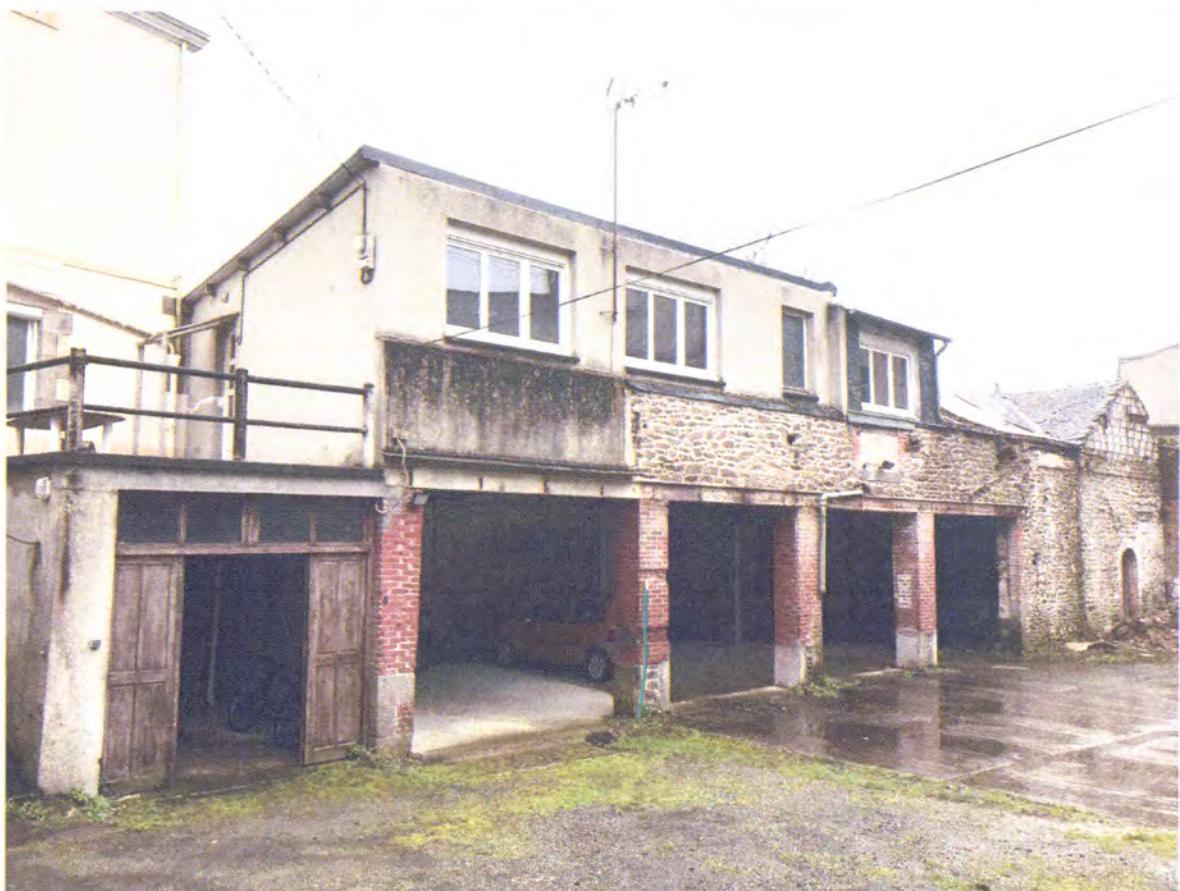
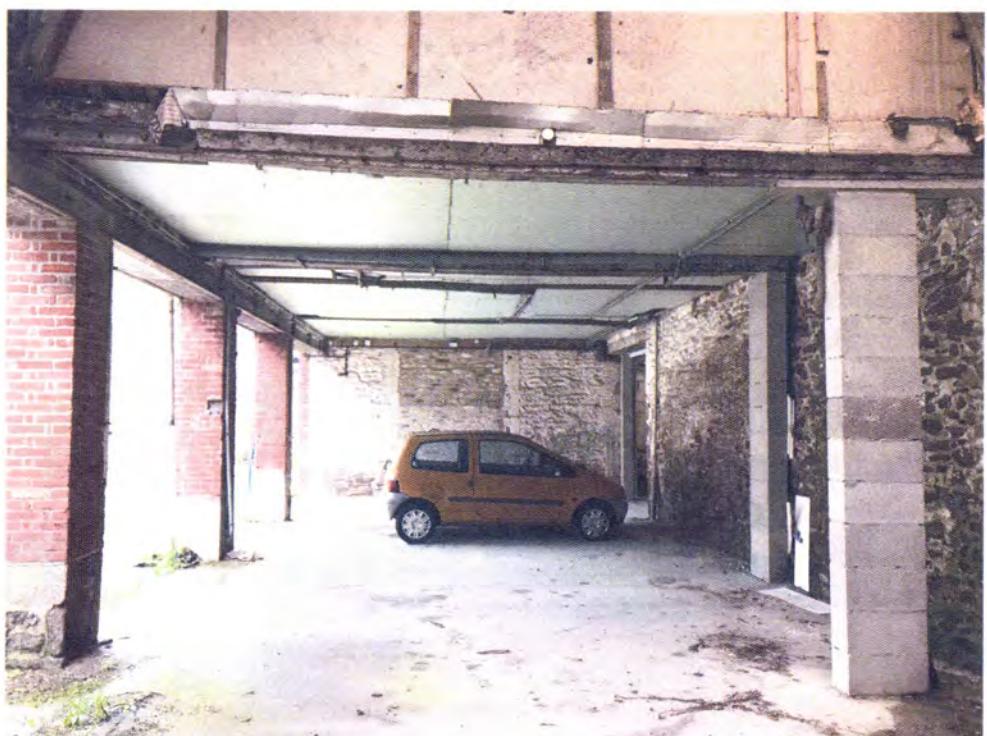
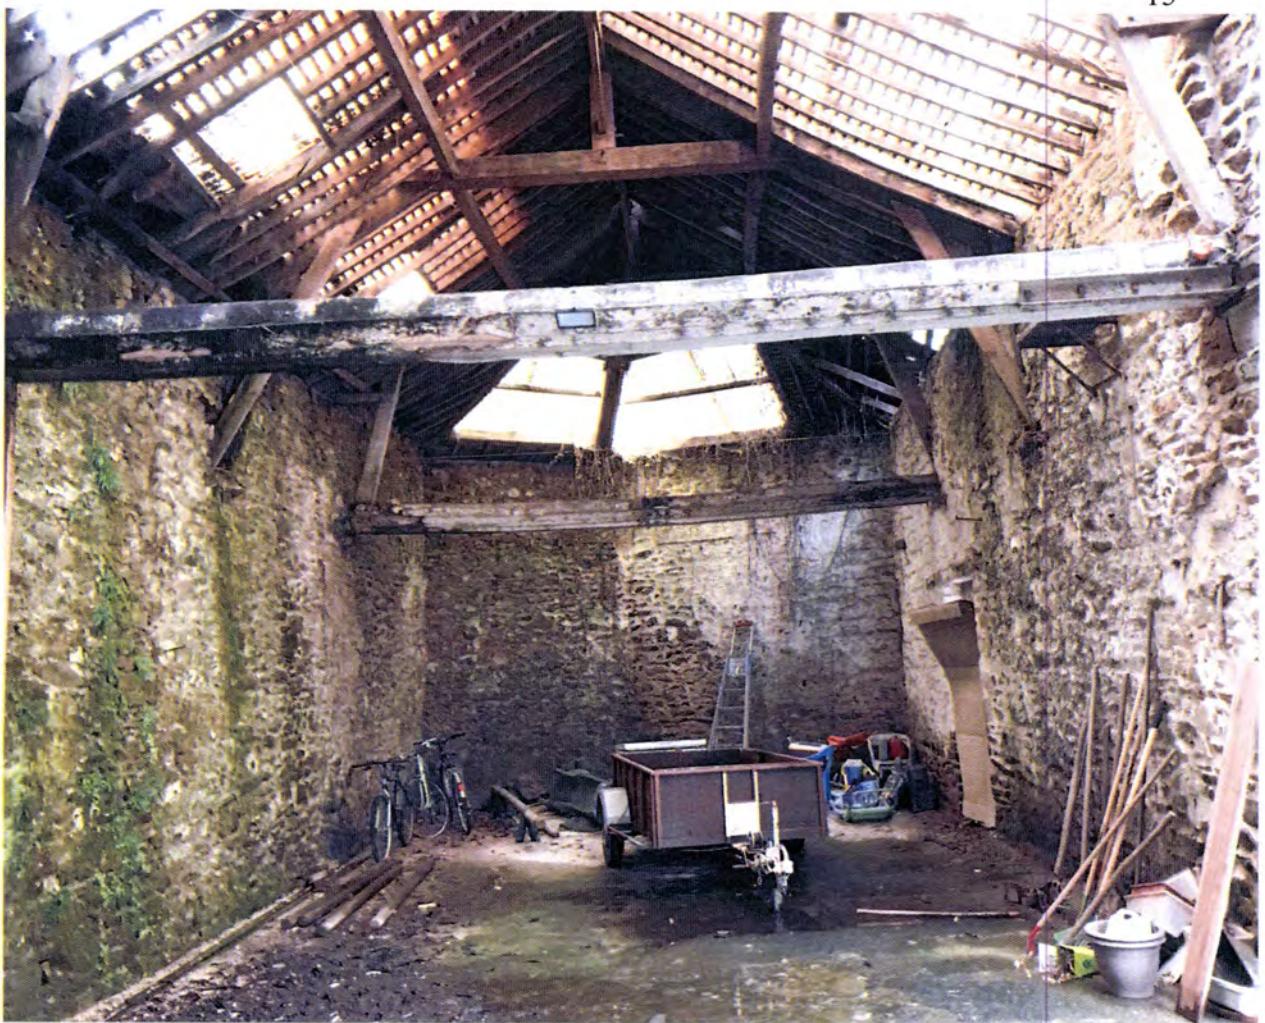
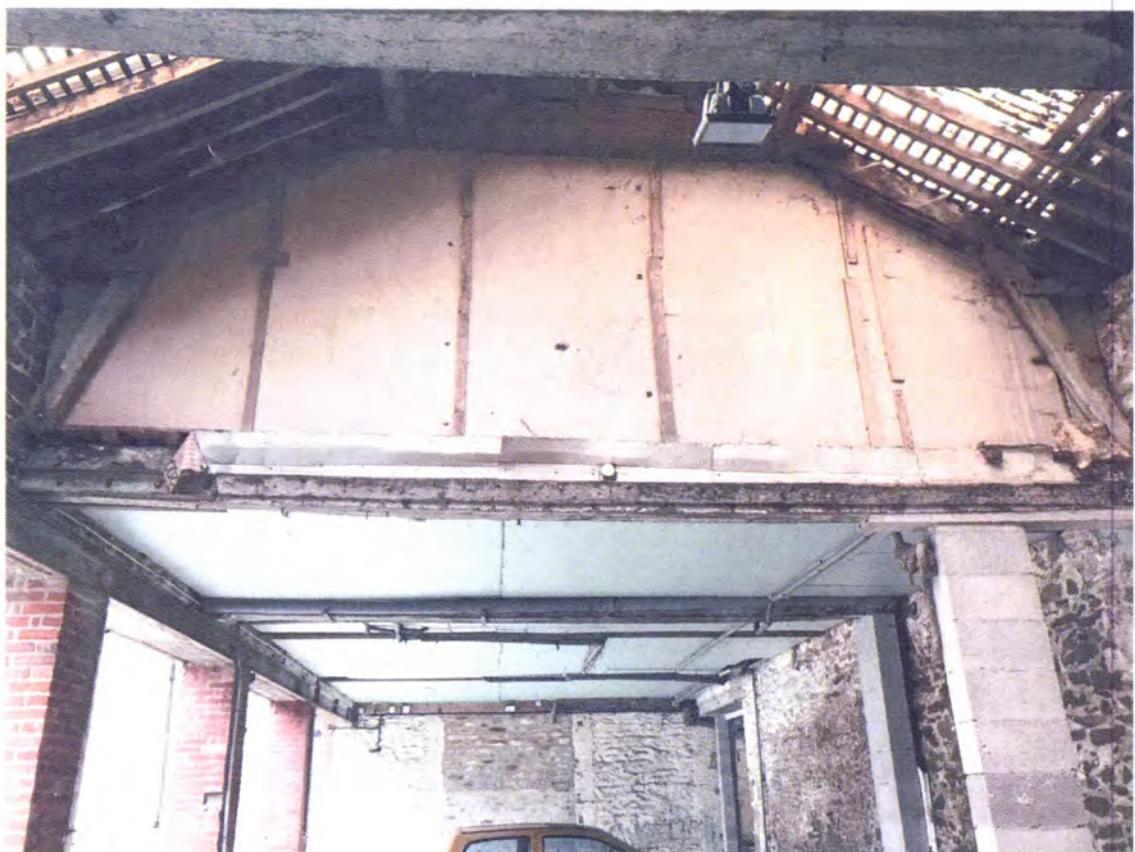
### C – 3 PLACES DE PARKING

L'espace au-dessous de cet appartement constitue **des places de parking** et, dans le prolongement se trouve les vestiges d'un bâtiment d'aspect ancien en pierre avec charpente en bois et toiture vétustes.

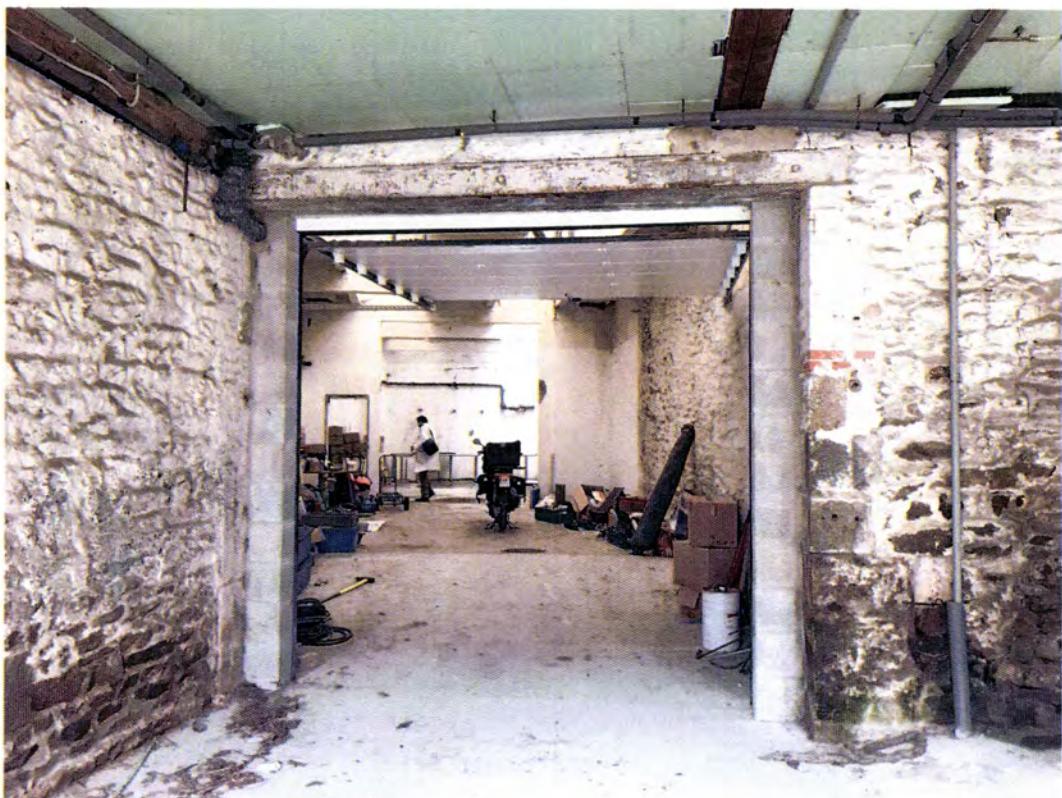
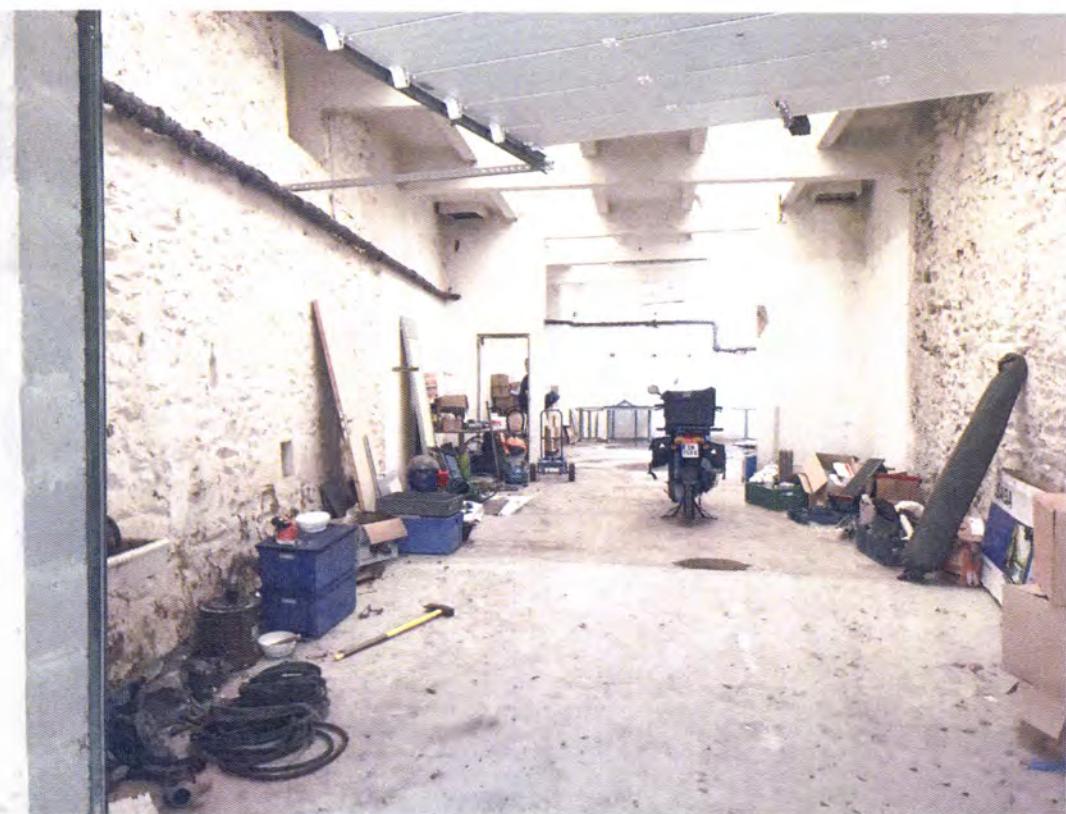
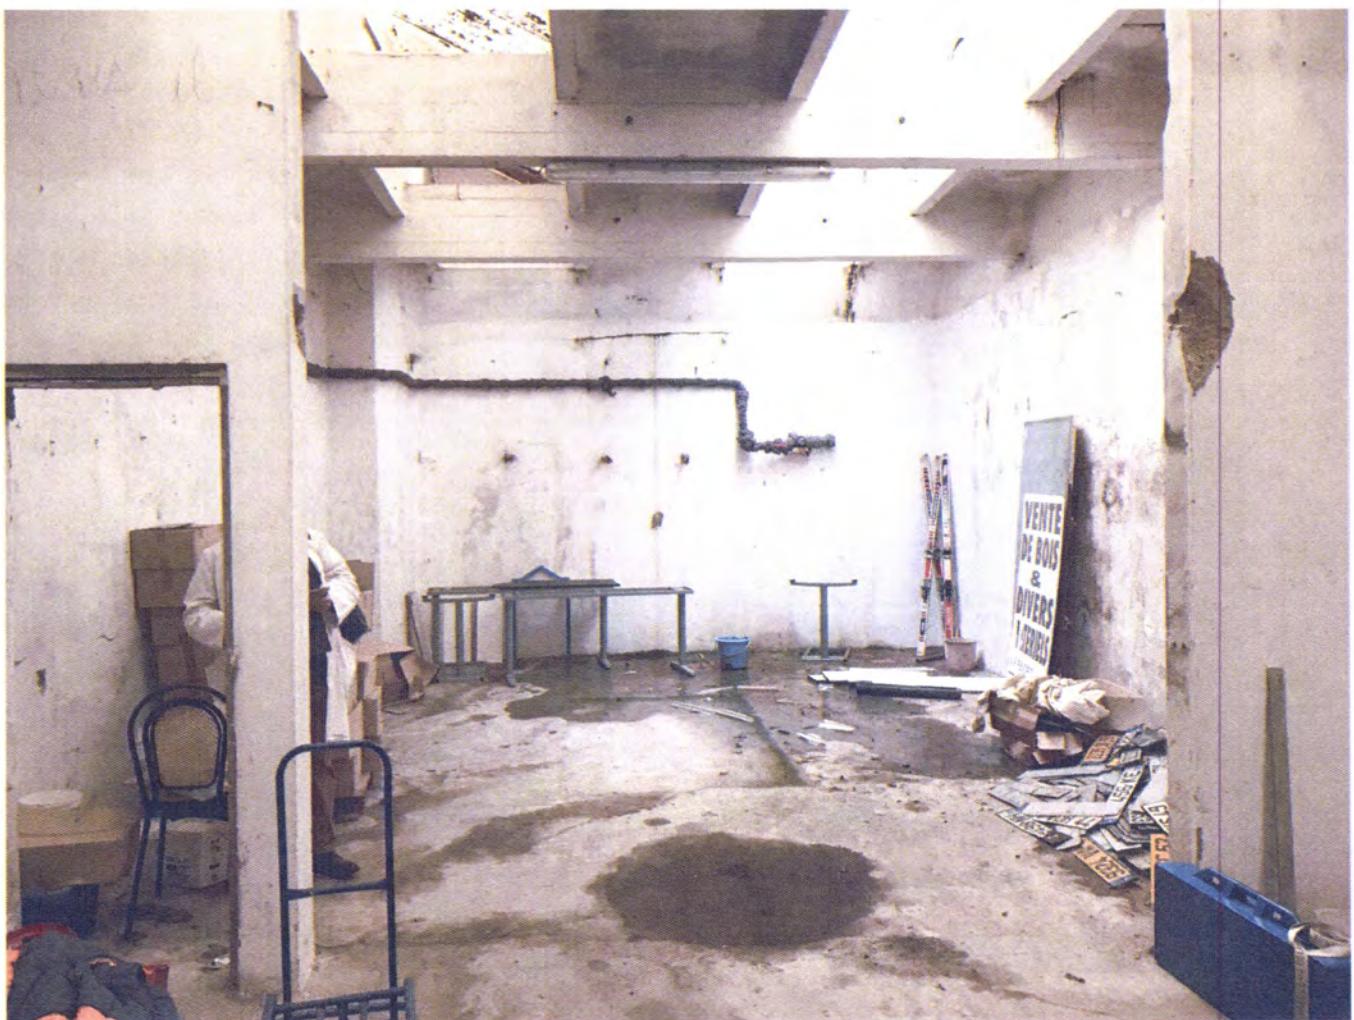
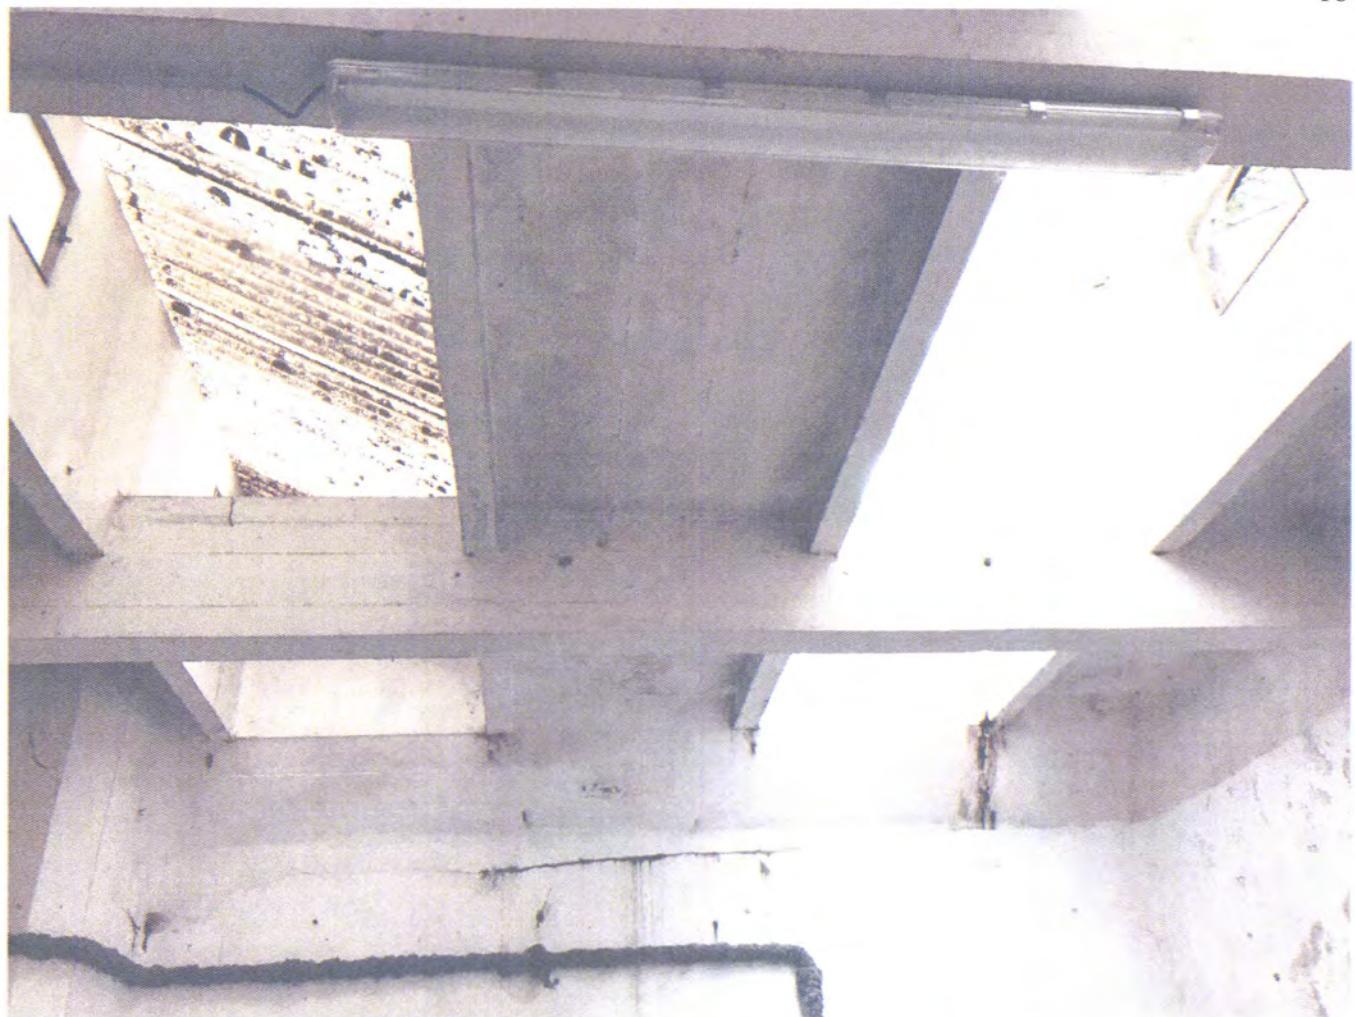
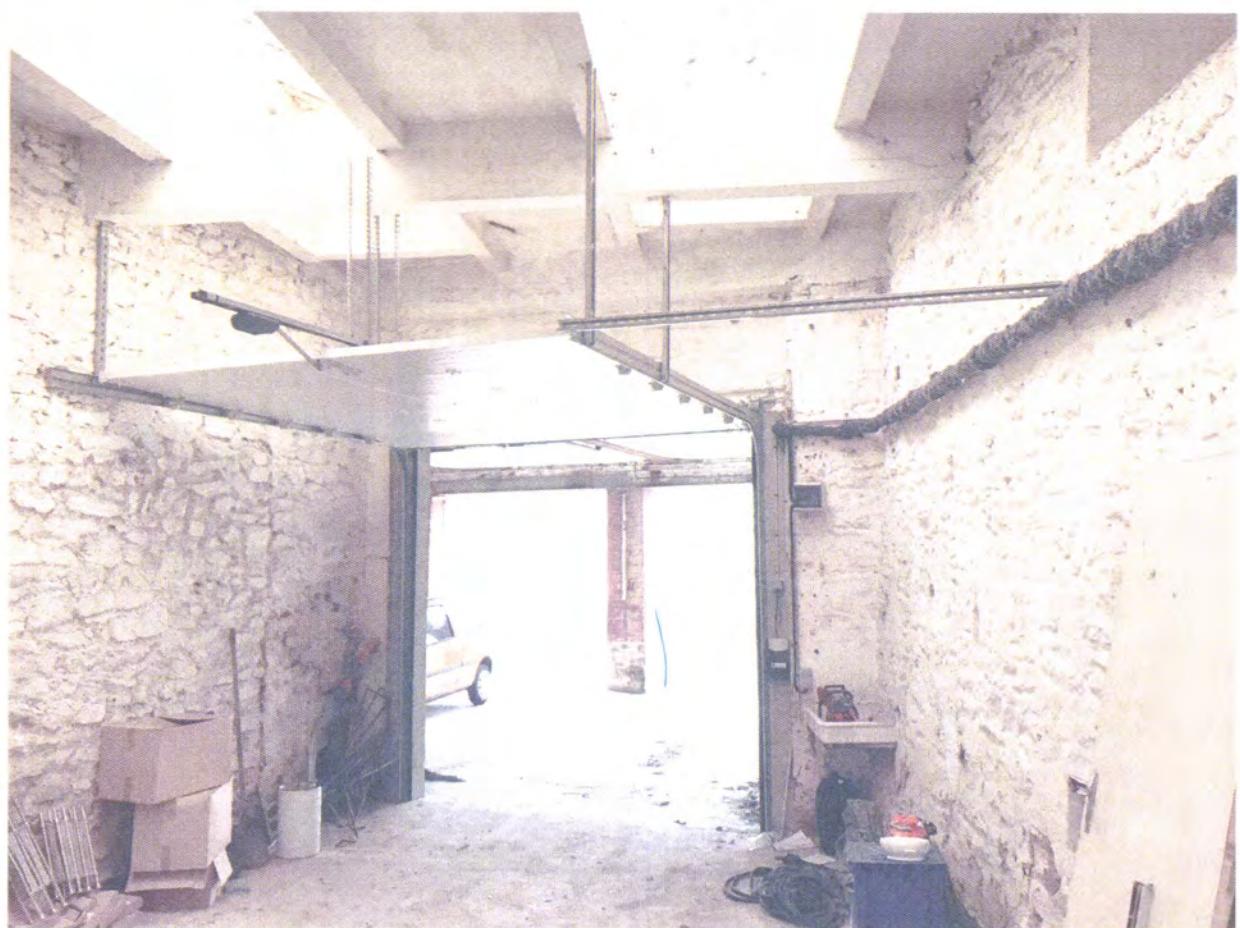
## D- LE GARAGE

Je note que les petits fenestrans sont cassés et au bout du local une plaque onduclair est cassée.
