## **PROCES VERBAL DE DESCRIPTION**

**L'AN DEUX MILLE DIX-HUIT**

**Et le TROIS SEPTEMBRE**

Me suis rendu ce jour à 9 h 00, au 7, Route de Villegardin à MONTACHER-VILLEGARDIN (89150), où j'ai procédé aux constatations suivantes.

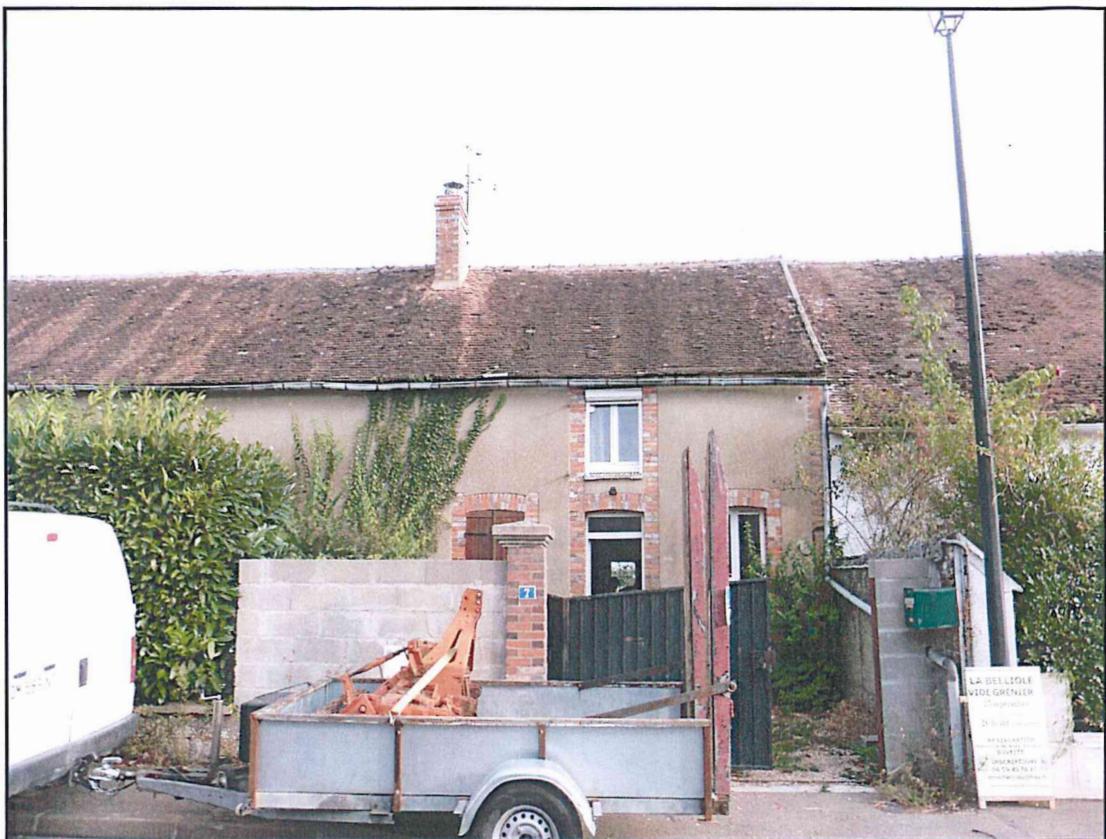
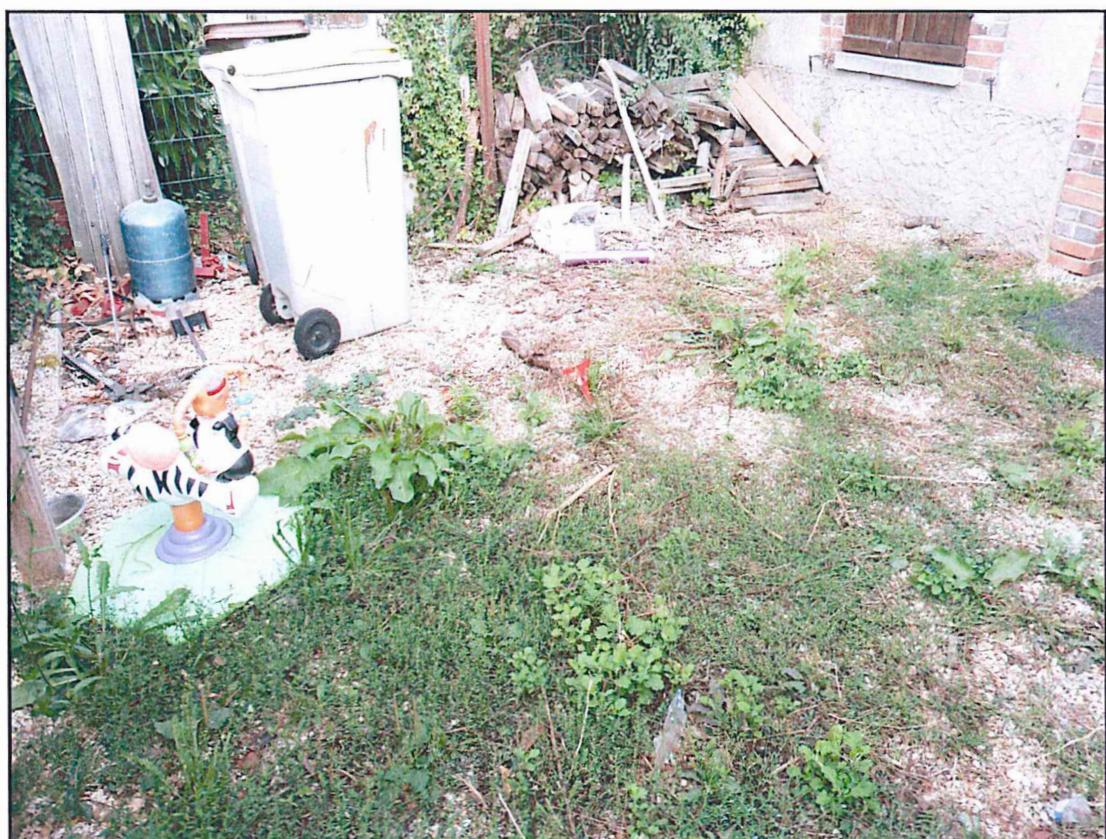
### Extérieur côté rue :

Je note la présence d'un portail coulissant en place, quelques pigmentations de rouille.

Une courvette avec petits cailloux ; Nombreuses mauvaises herbes, quelques repousses d'arbustes et des détritus.

Toiture : tuiles de Bourgogne, certaines tuiles sont déboîtées. Je note la présence de divers espaces vides de tuiles visibles.

Une gouttière en zinc en place.

La fenêtre côté cuisine ne comporte pas de volet, la fenêtre à l'étage non plus.

Des volets bois sur la fenêtre côté séjour.

Porte d'entrée PVC avec oculus en place.

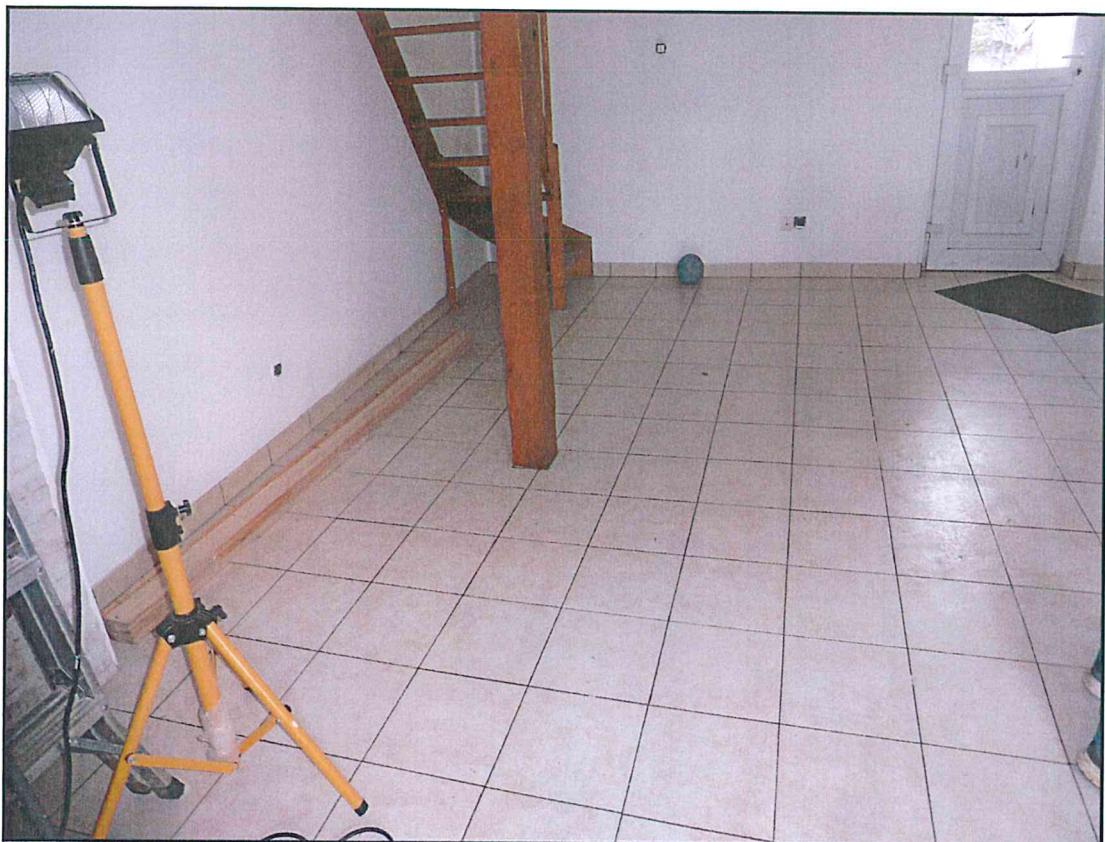
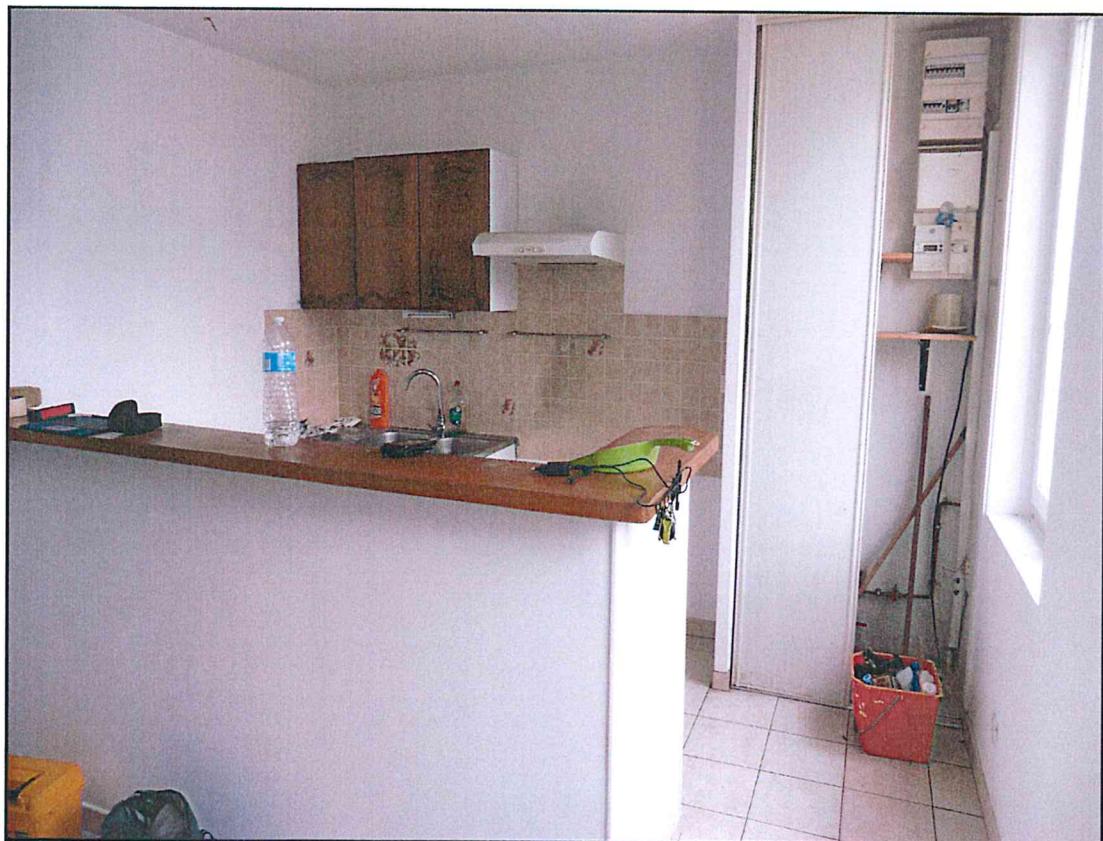
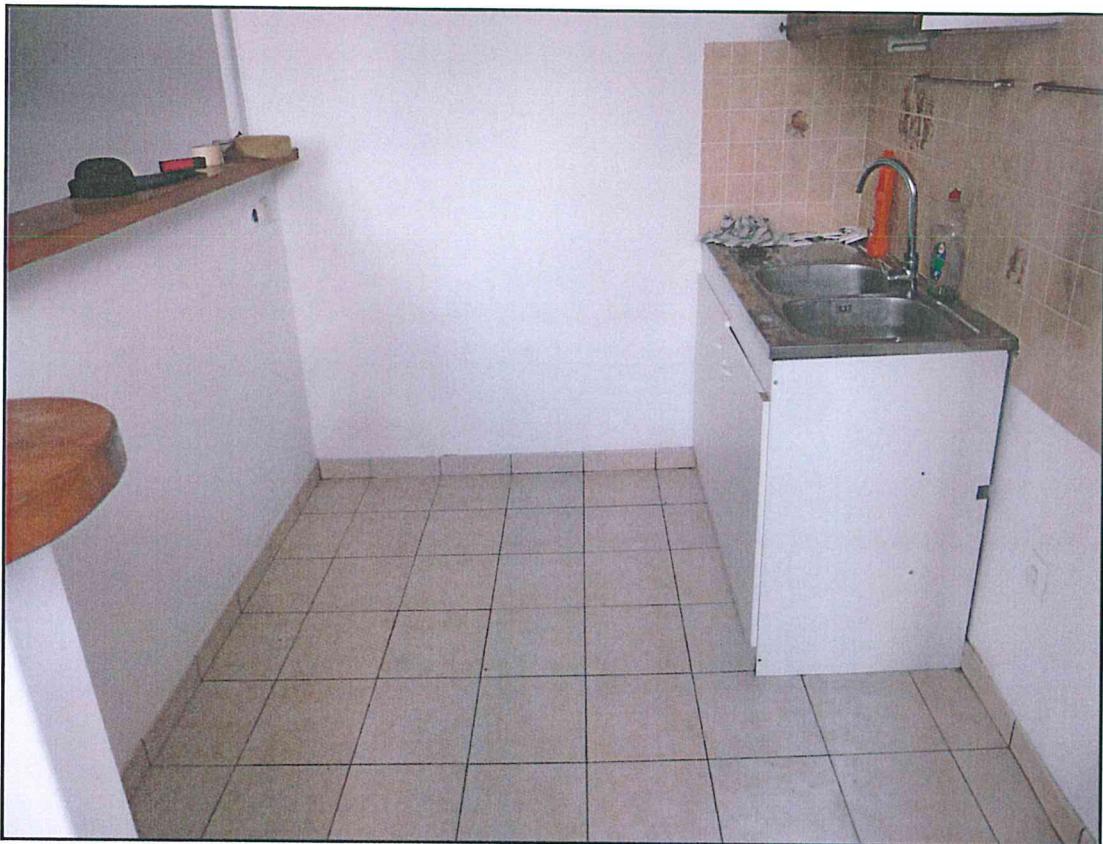
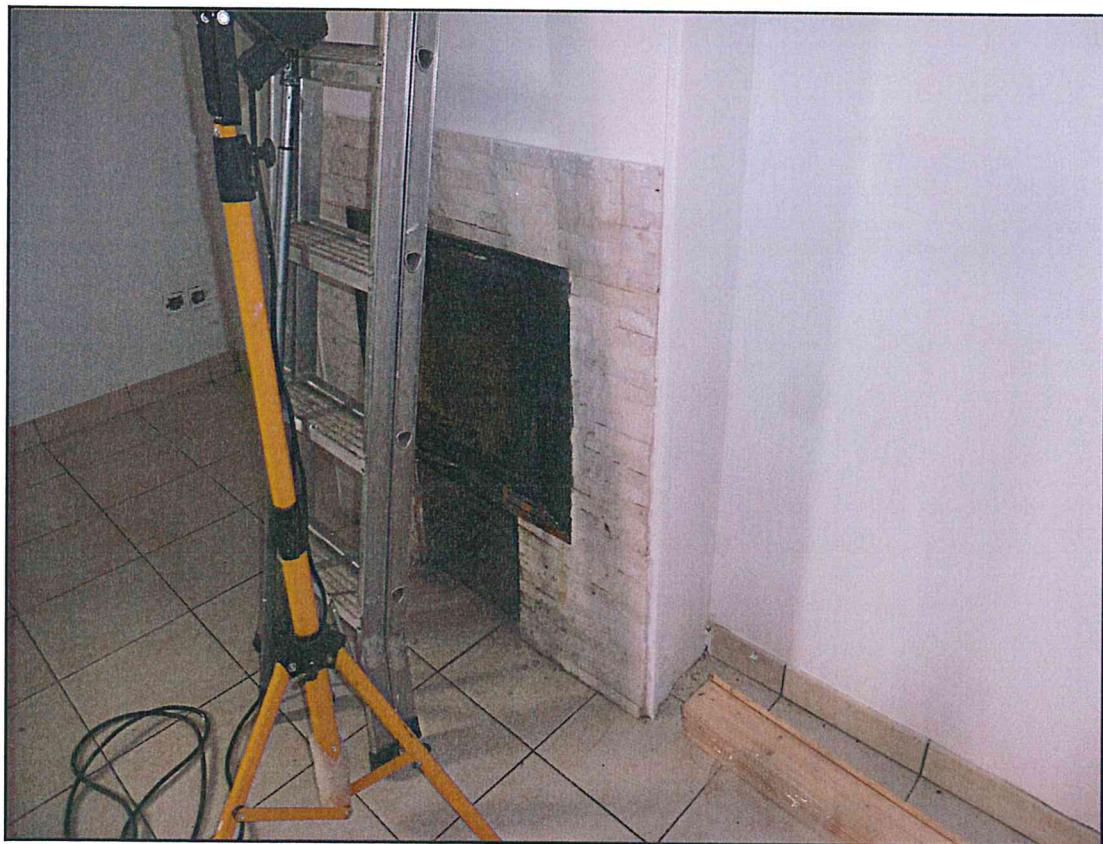
**Espace cuisine :**

Murs : peinture. Les caches des prises électriques et autres types de prises sont manquants.

Je note la présence d'un ensemble de caches de prises stockés. Il s'agit de ceux qui sont déposés dans le séjour.

Je note également la présence d'un placard intégré contenant le tableau électrique et des étagères.

A proximité, une trémie ouverte de forme ronde à proximité de la fenêtre. La trémie est vide.

Fenêtre deux battants double vitrage en place sans volet.

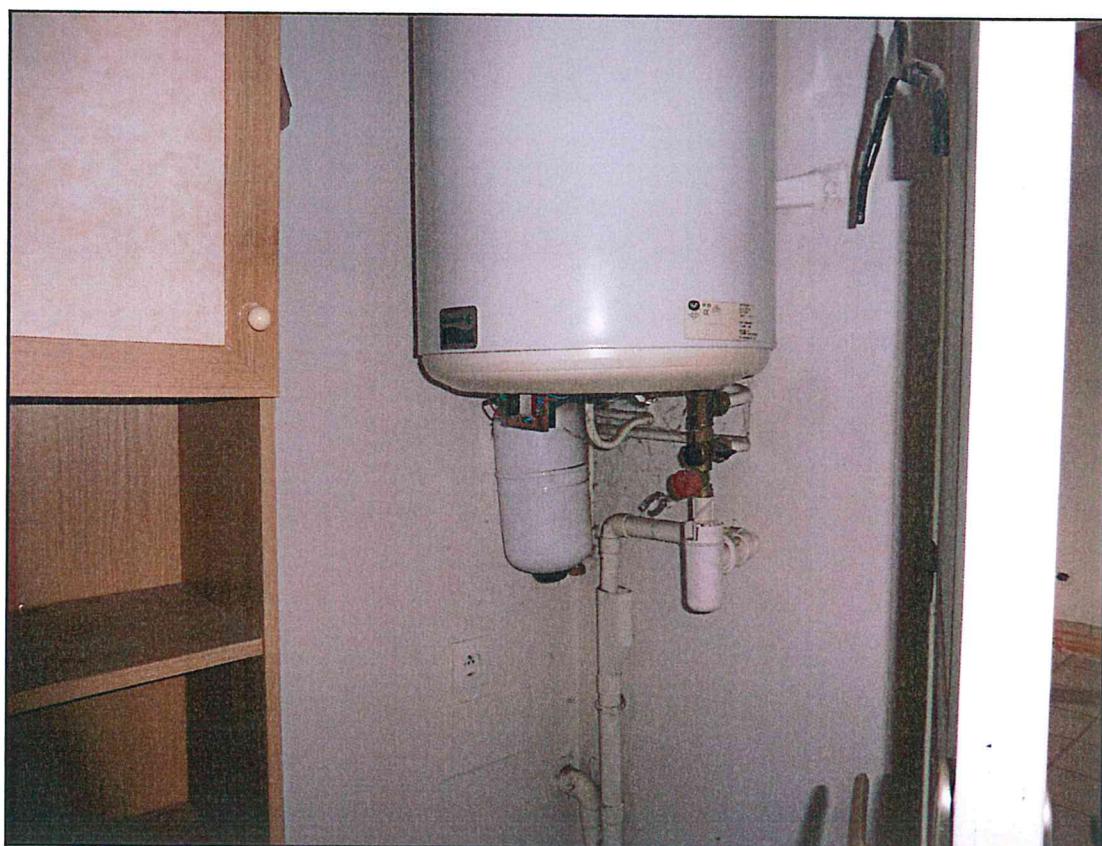
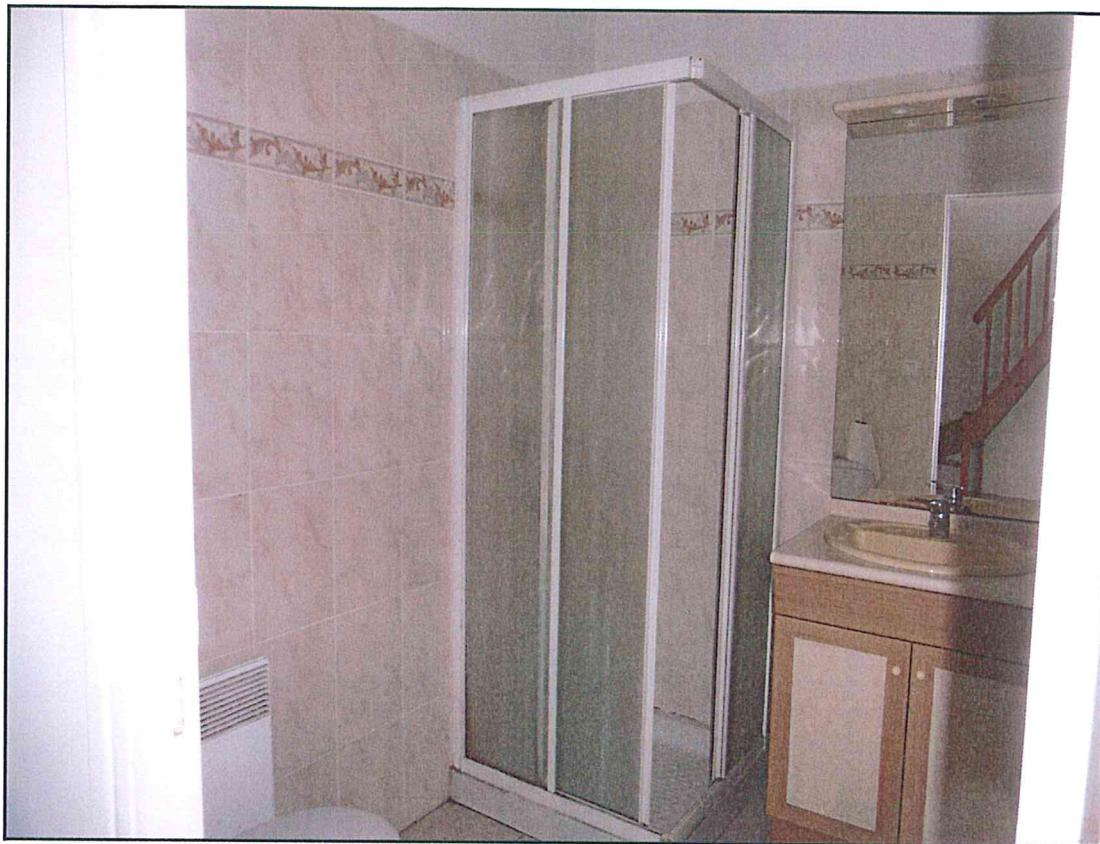
**Salle d'eau située à proximité de l'espace cuisine :**

Un chauffe-eau électrique en place.

Double-vasque sur meuble en place avec miroir présent, spot en partie haute, l'ensemble non testé.

Une cabine de douche intégrée avec deux portes coulissantes en angle.

Receveur en place, robinetterie en place, quelques traces de moisissure sur certains joints.

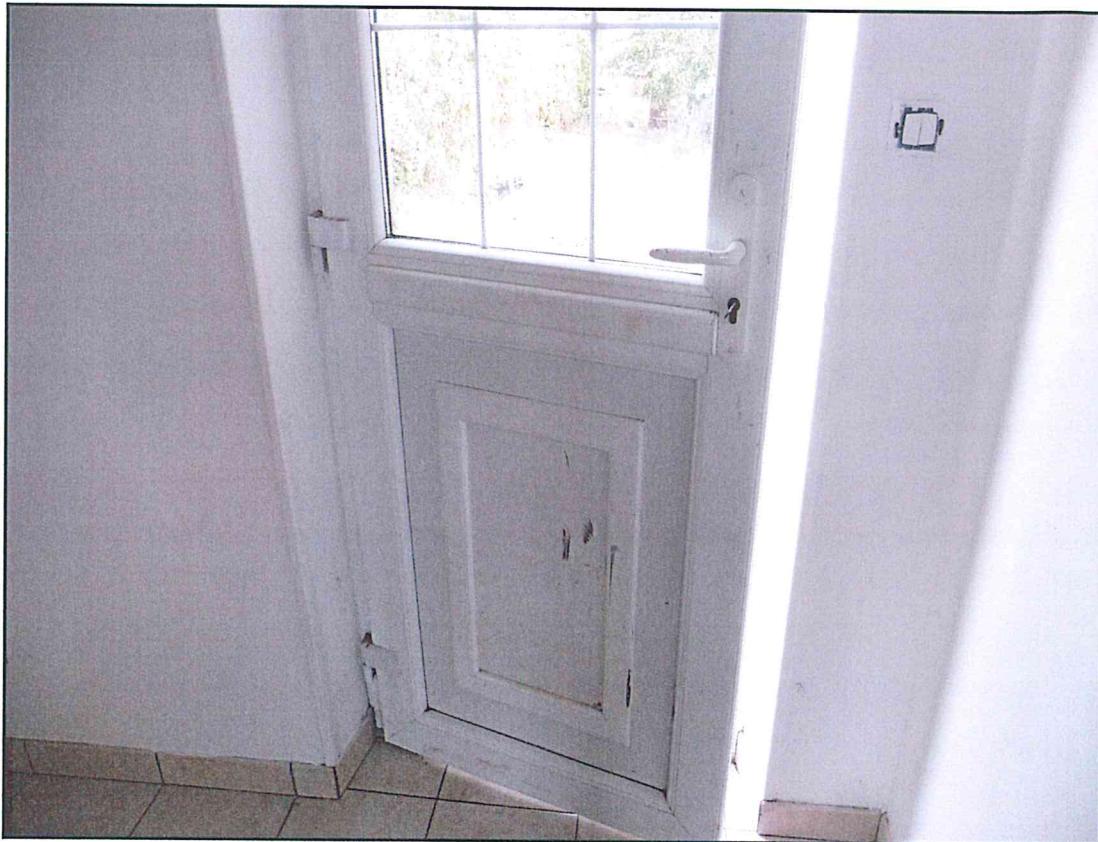
**Jardin arrière :**

Du séjour, on accède au jardin par une porte PVC avec vitre double vitrage, quelques traces d'usage et de griffures sont notables.

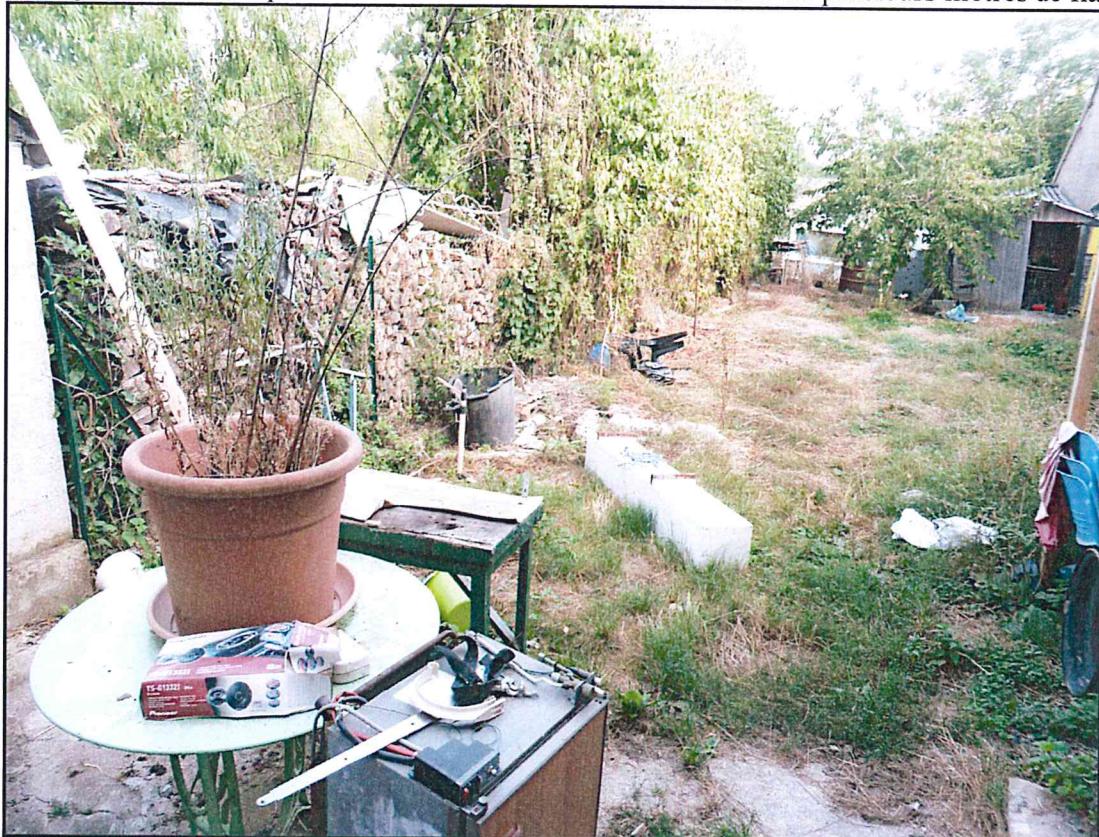
Après quelques marches, une dalle ciment en place avec traces de mousse, quelques détritus visibles dans le jardin, herbes hautes présentes.

Un grillage côté Ouest après le mur du voisin et côté Est un mur de plusieurs mètres de haut.

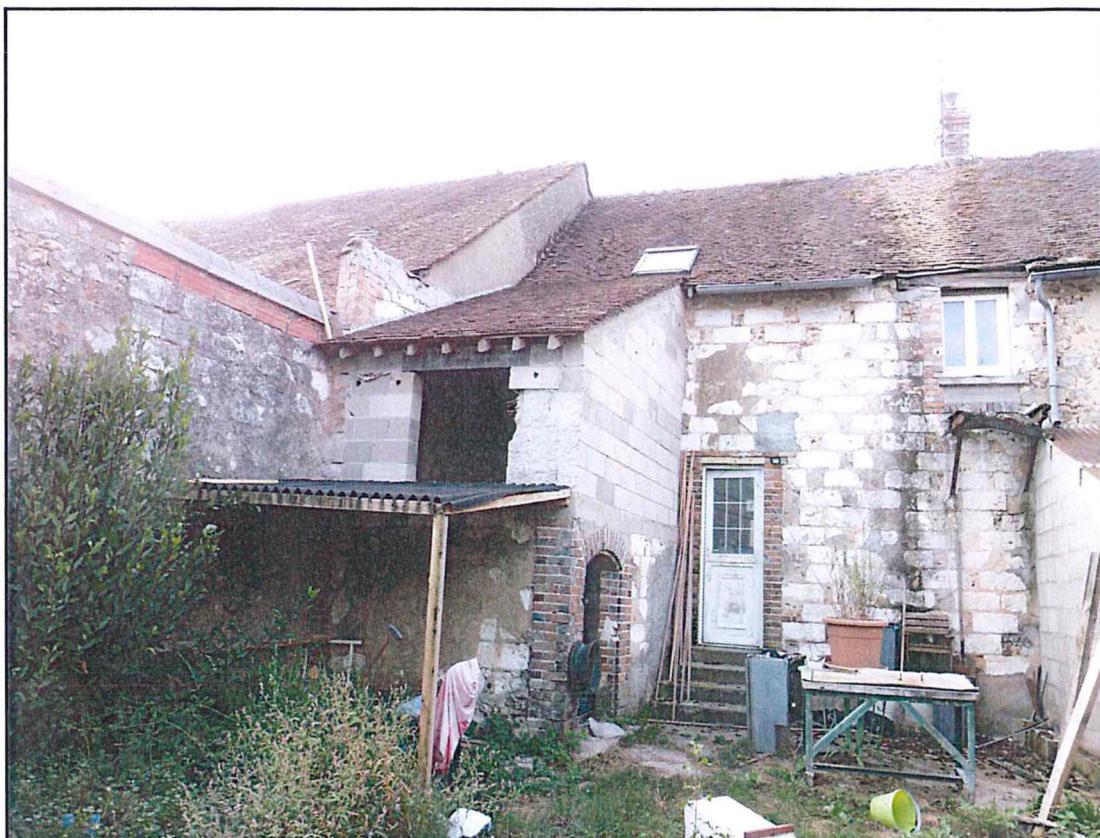
Toiture de la maison : Je constate que celle-ci est en tuiles. Je note qu'une zone est sans gouttière, l'eau tombe à même le sol.

Au niveau de la fenêtre du 1<sup>er</sup> étage, je note qu'un élément en bois vermoulu est présent qui menace de s'effondrer.

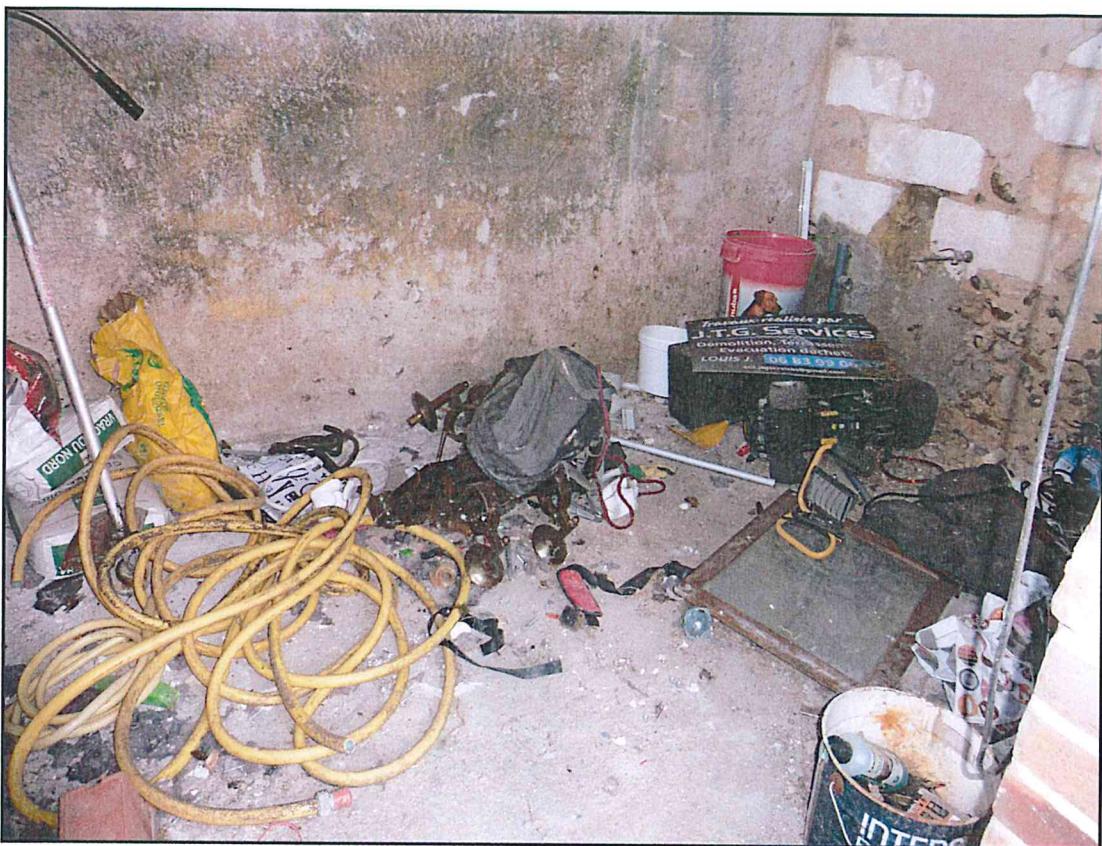
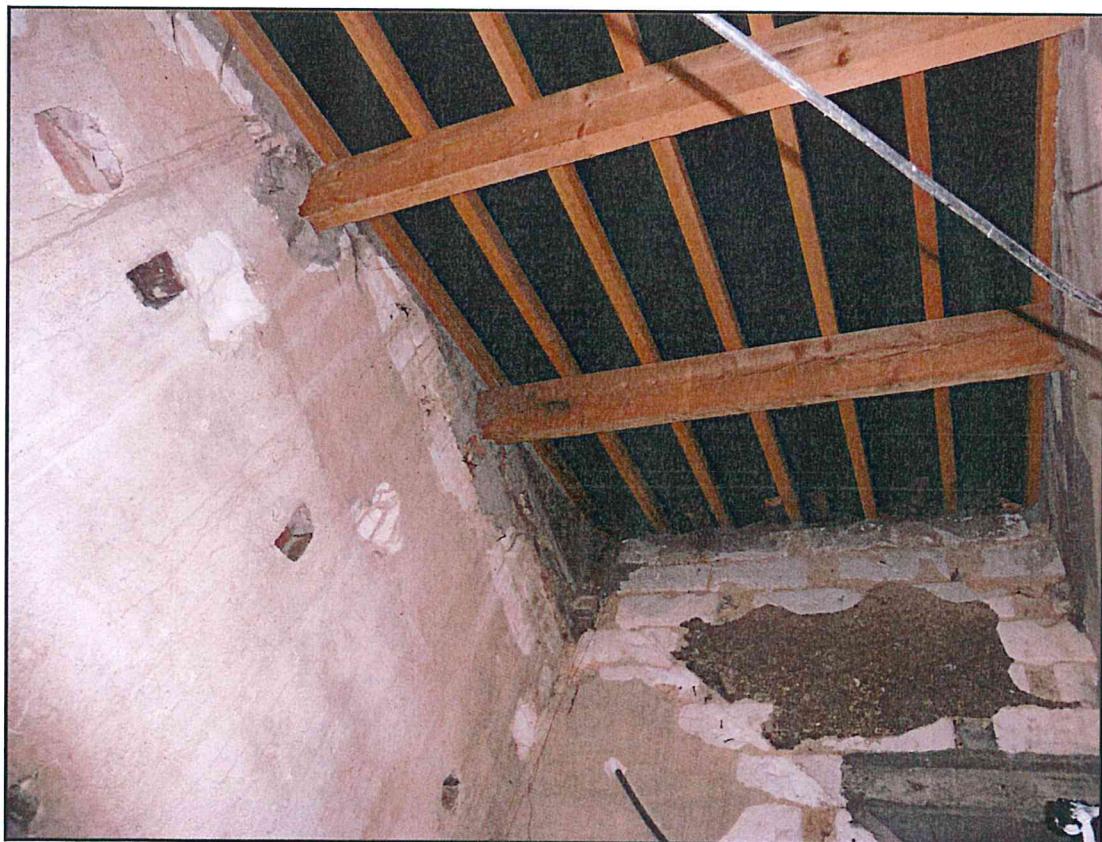
A droite de la dalle ciment, je note la présence d'une extension sur une rehausse d'un mur ancien. Il s'agit d'un appentis.

Deux ouvertures non fermées.

Dalle à l'état brut au sol.

Murs est à l'état brut.

Toiture récente dans cette zone avec pare-vapeur poutres diverses récentes en place. La toiture est en tuiles. Pas de gouttière.

A proximité se trouve une avancée avec une toiture en tôle ondulée. Pas de gouttière.

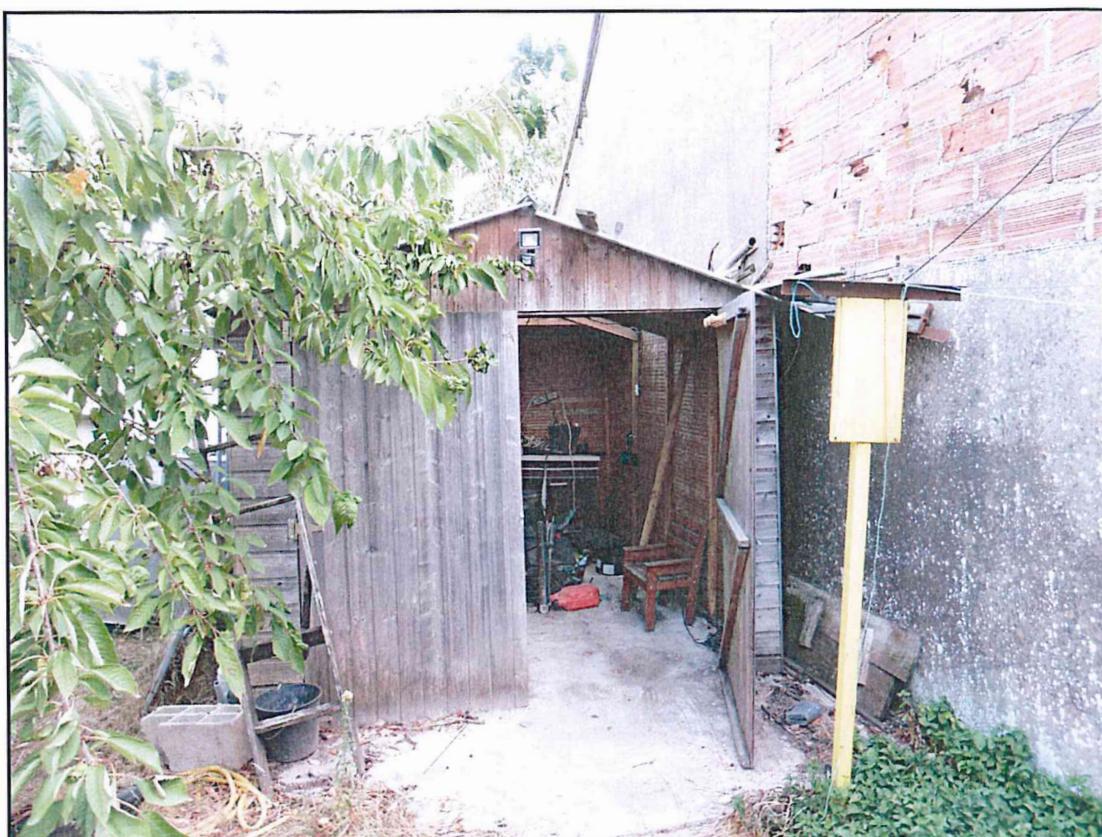
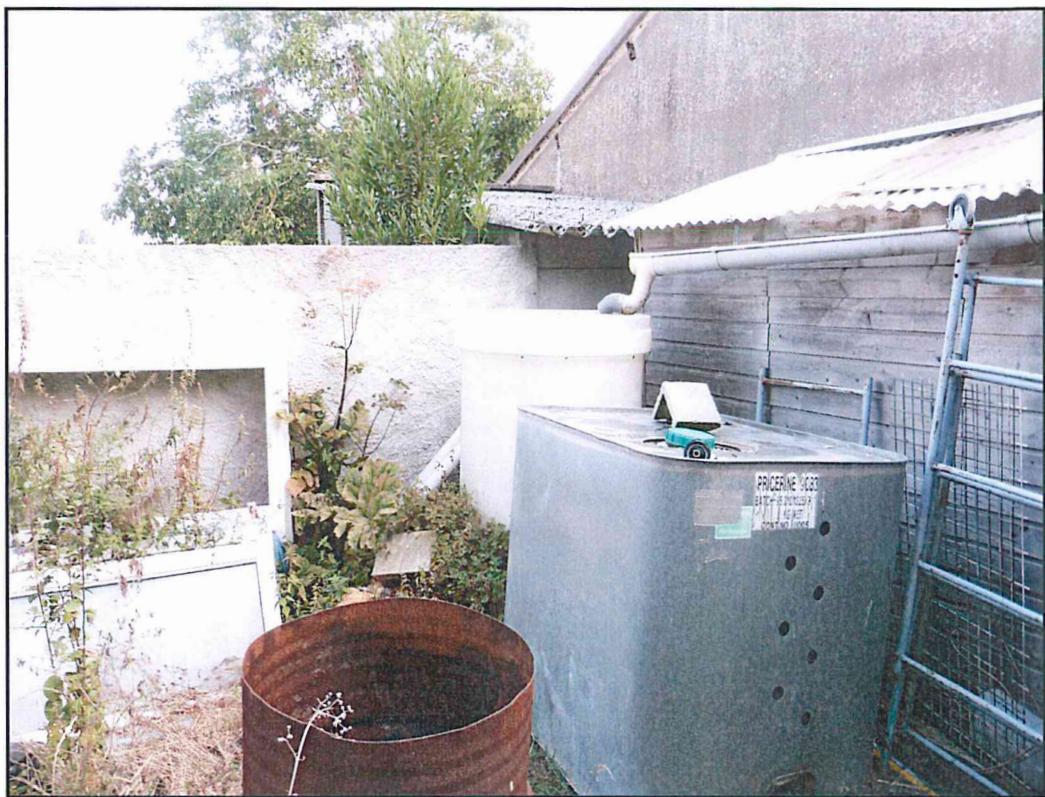
Sur le fond du jardin, un bâtiment en bois est présent.

Electricité est passée en aérien.

Toiture en tôles ondulées et PVC. Je note que l'une des tôles est percée.

Gouttière PVC en place avec un système pour collecter l'eau dans un réservoir.

Une dalle ciment au sol.

Au fond de la propriété, un mur est présent.

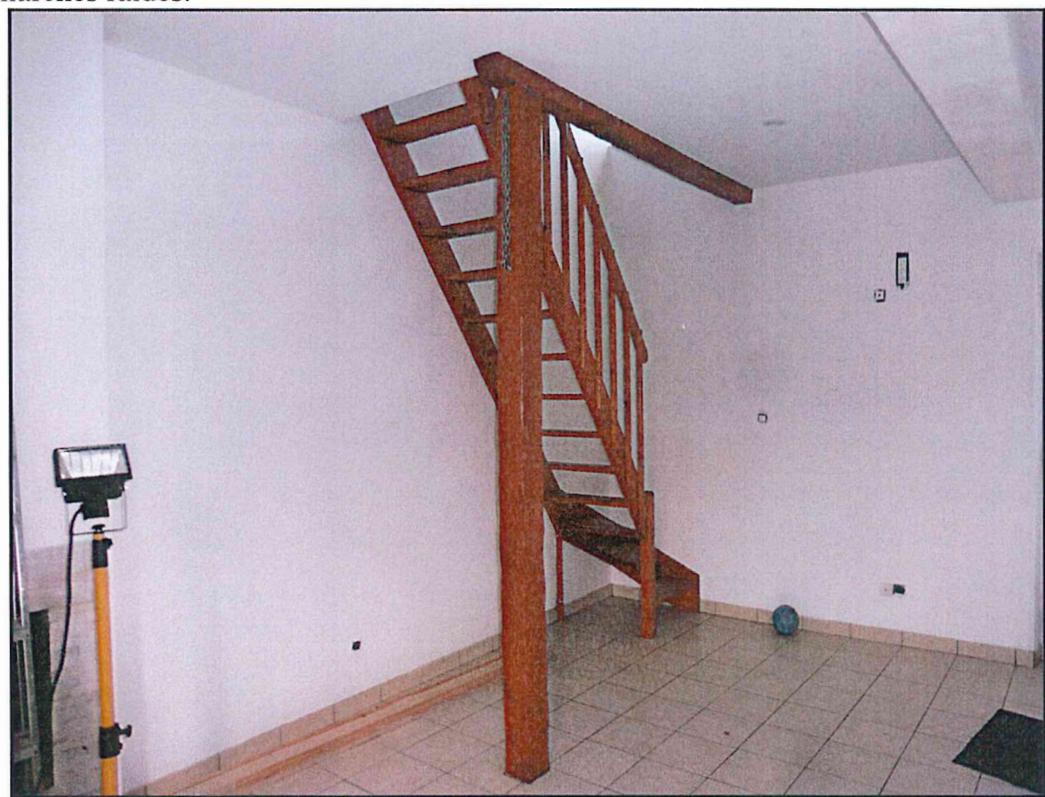
### ETAGE de la maison :

Accès à l'étage par un escalier situé dans le séjour. Il s'agit d'un escalier un quart-de-tour avec marches raides.

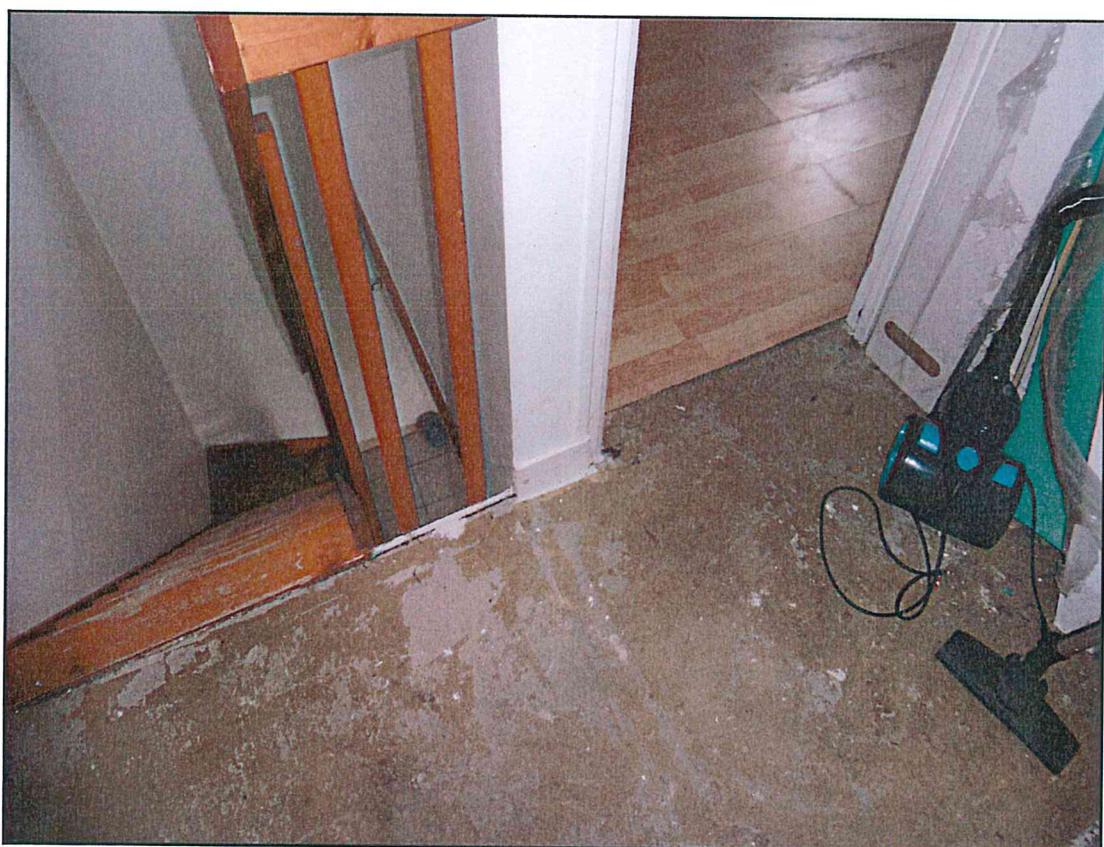
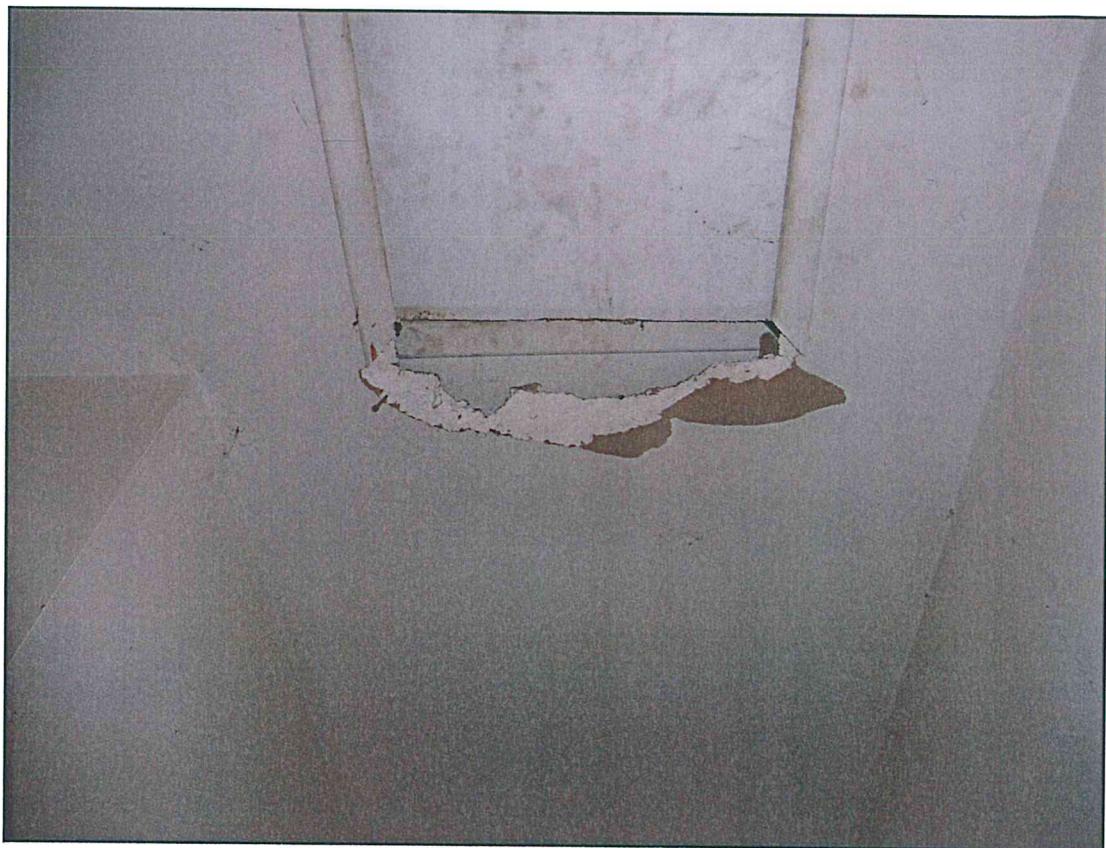
**Palier :**

Sol : à l'état brut.

Je note au niveau de la trémie d'accès au grenier qu'un côté est arraché.

Une ampoule sur douille dans la montée d'escaliers.

Dans la montée d'escalier, une fenêtre est inaccessible deux battants double vitrage.

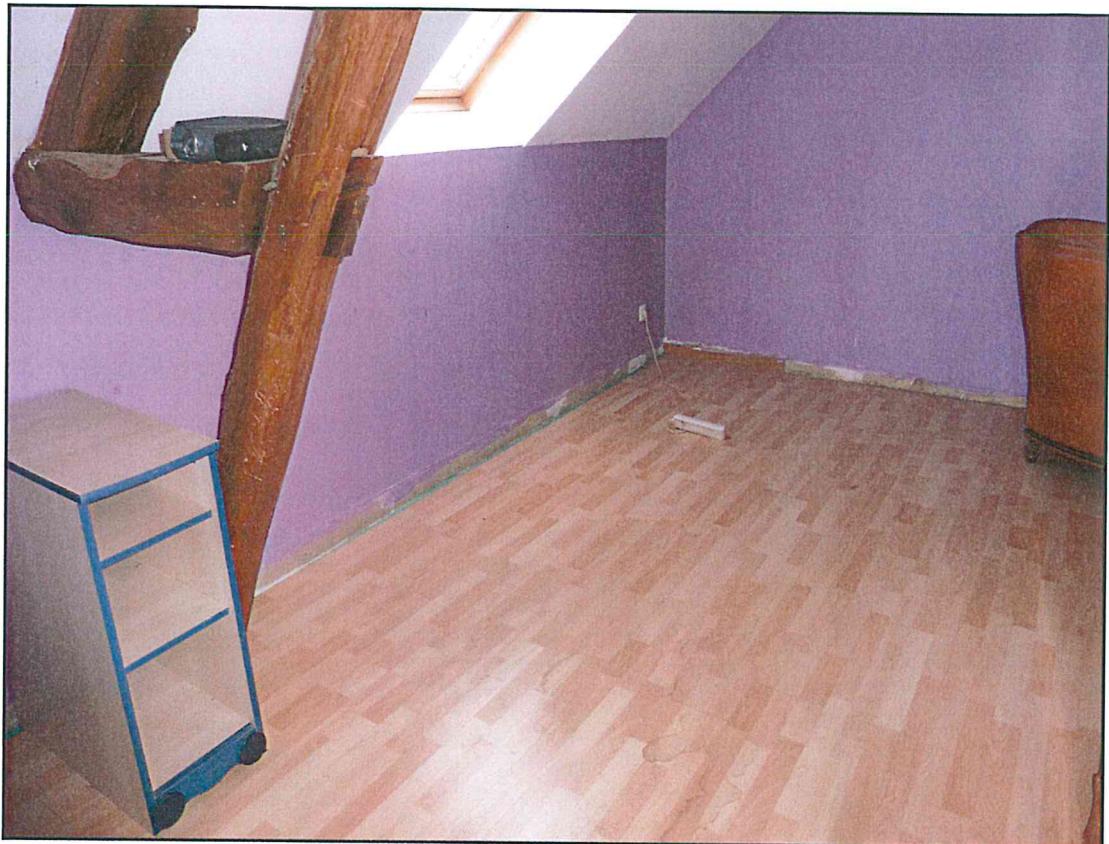
**Première chambre côté jardin :**

Sol : parquet avec quelques salissures. Absence de plinthes.

Une fenêtre de toit en place avec occultant en place.

Pas de mode de chauffage.

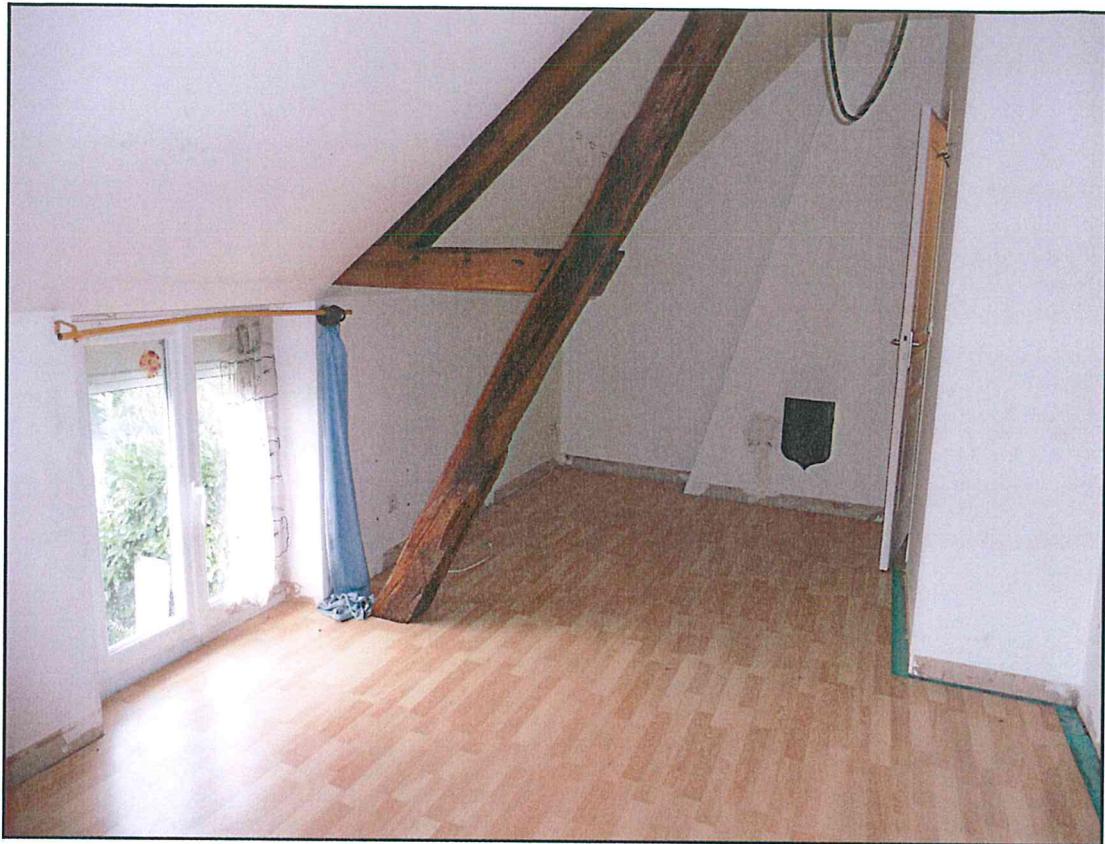
**Seconde chambre côté rue :**

Sol : parquet avec quelques salissures. Absence de plinthes.

Une fenêtre deux battants double vitrage en place. La fenêtre comporte un volet roulant avec cordon d'enroulement à l'extérieur.

Une bouche de sortie de la chaleur de l'insert du rez-de-chaussée.
