## PROCES-VERBAL DE DESCRIPTION

me suis rendu ce jour en la commune de VILLENEUVE SAINT GEORGES (94190) – 2, rue Henri Leduc – 1<sup>er</sup> étage – porte droite – appartement 612 – dans l'ensemble immobilier dénommé « Résidence l'Orme Sainte Marie » assisté de :

**DANS UN ENSEMBLE IMMOBILIER** soumis au régime de la copropriété **UN APPARTEMENT** de 3 pièces principales avec cuisine, salle de bains et water-closet situé au 1er étage du bâtiment C et **UNE CAVE** située au sous-sol du même bâtiment. L'immeuble constituant le – 2, rue Henri Leduc – comporte un rez-de-chaussée et quatre étages avec une entrée sur rue et une entrée sur cour.

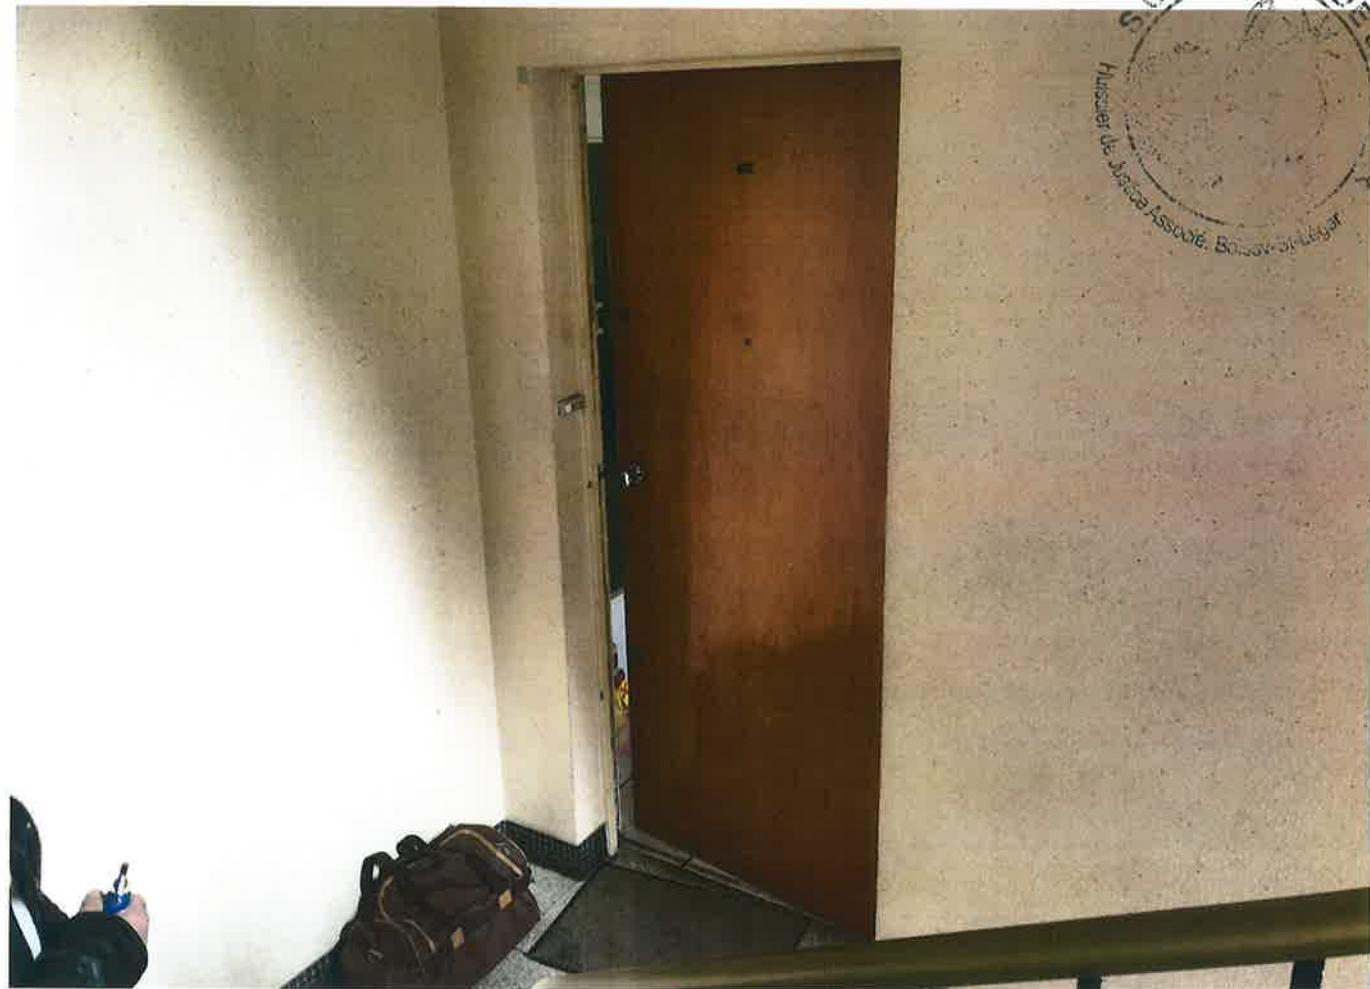
Photo n°3

Cet appartement est situé au premier étage – porte droite – .

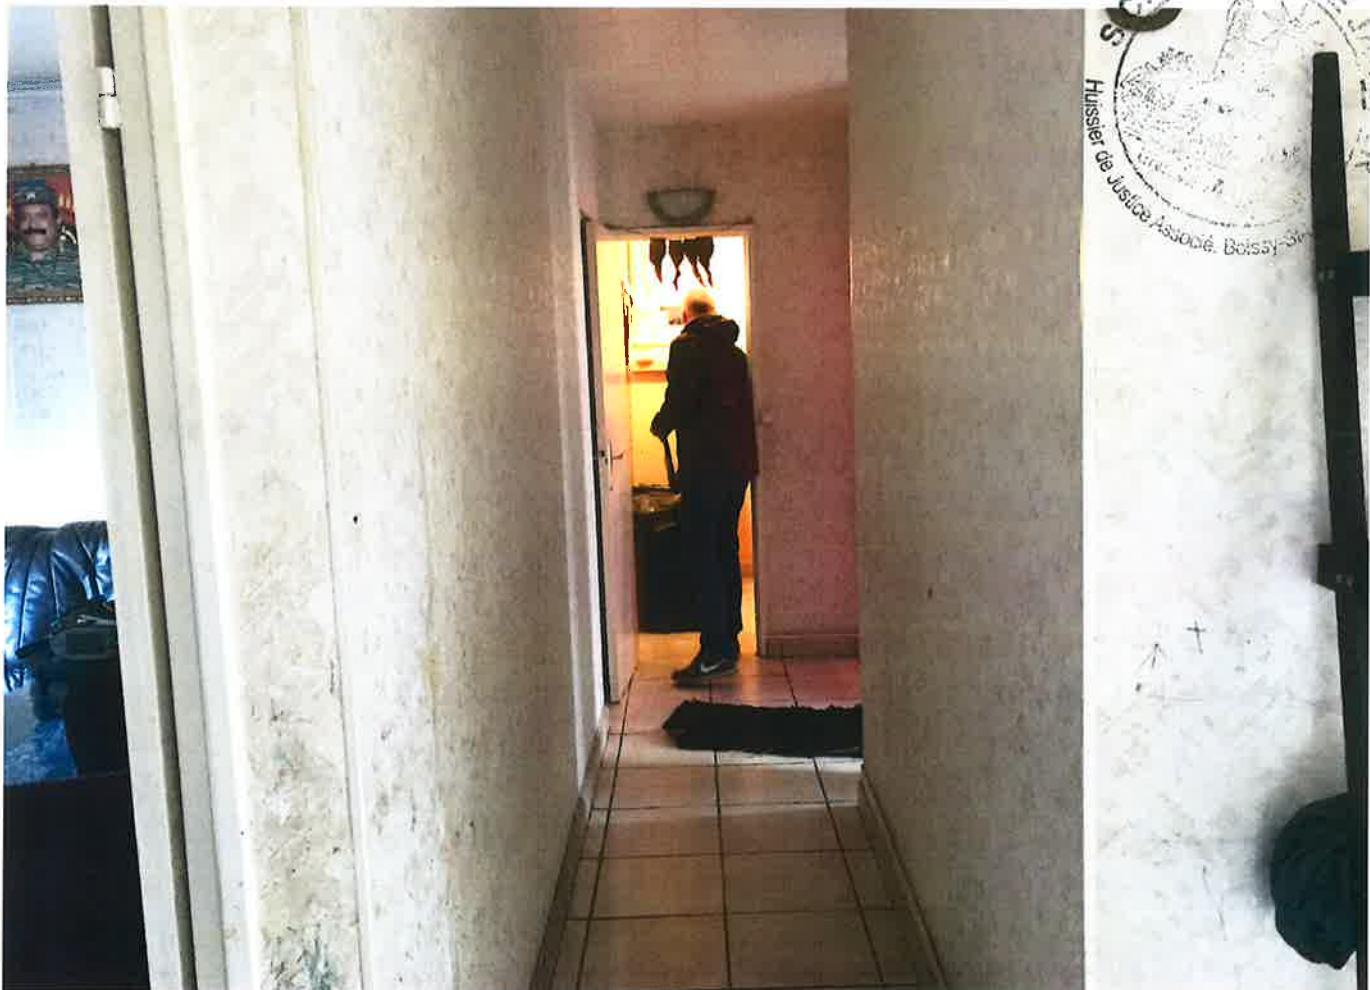
Photo n°4

Le sol est recouvert de carrelage en état d'usage.

Les murs sont tapissés de papier-peint sale, usé et taché.

Le plafond est recouvert de dalles de polystyrène.

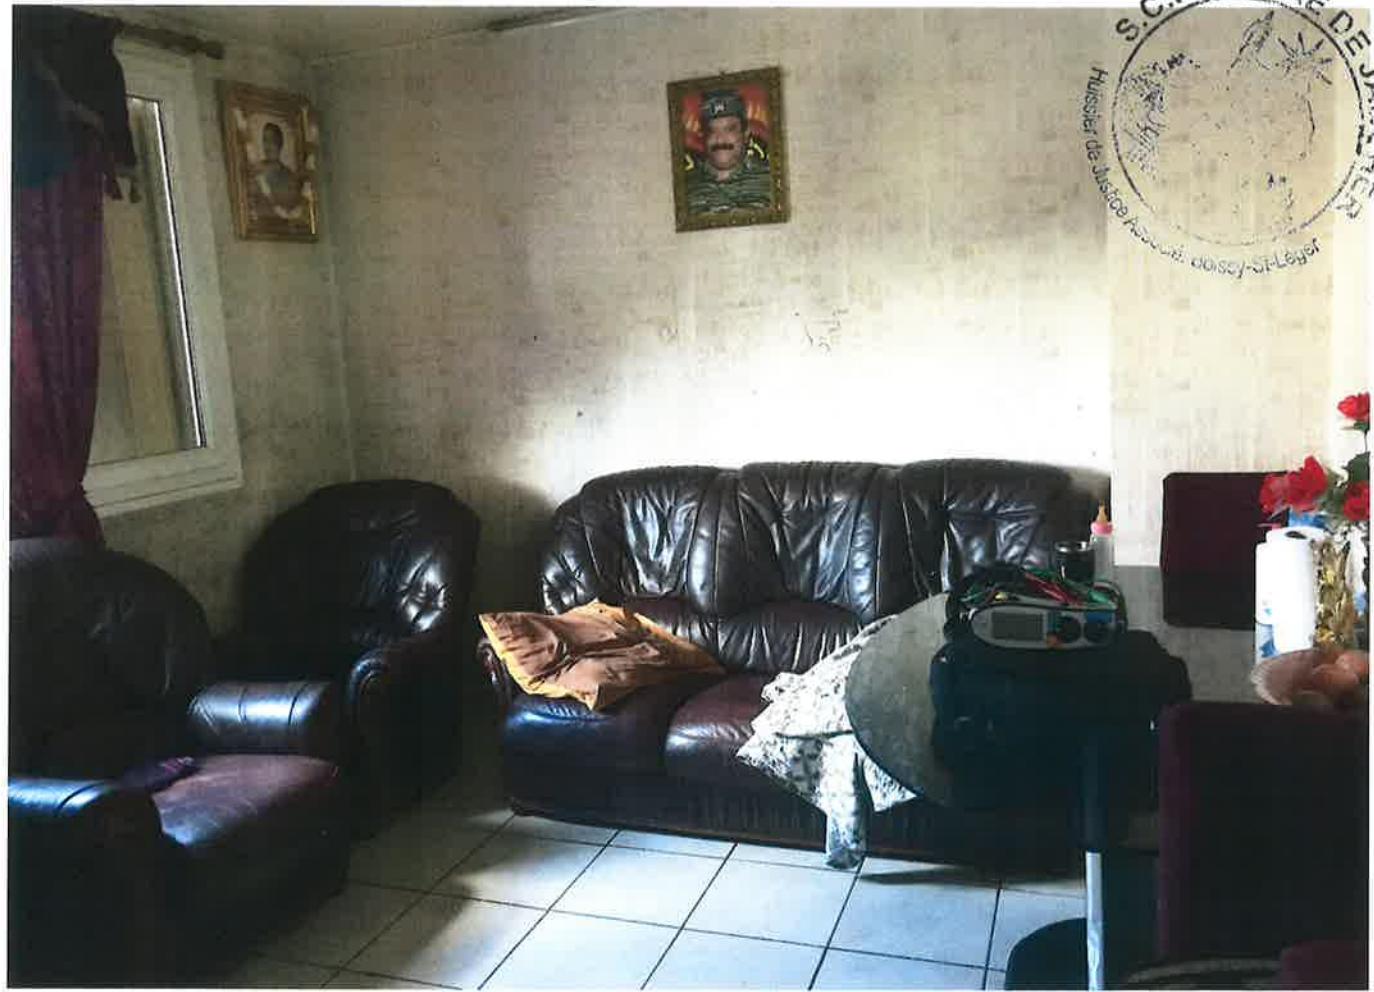
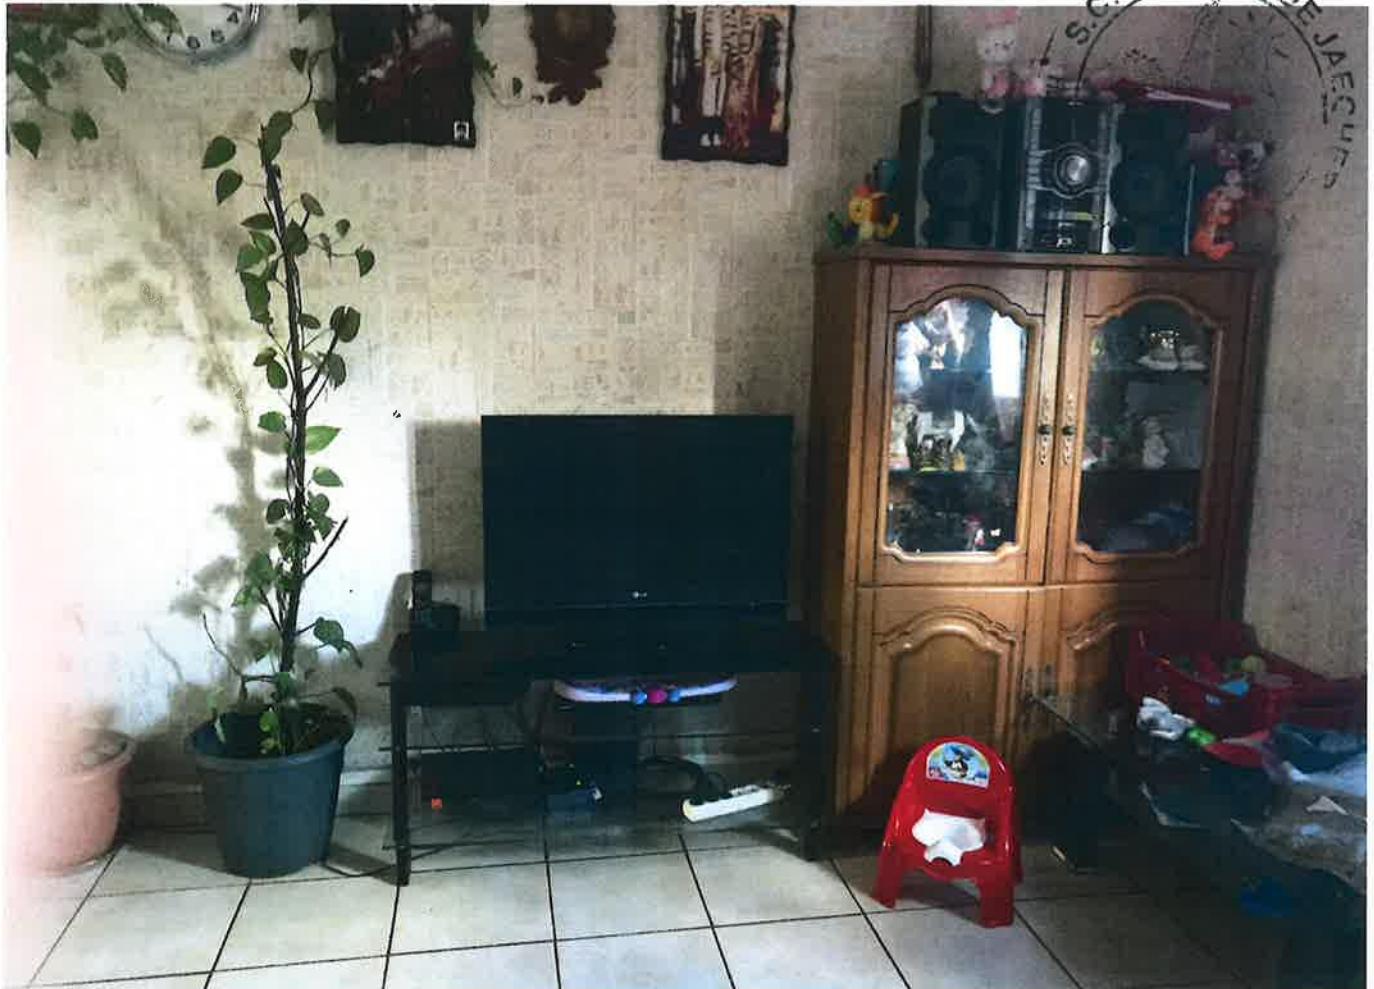
Le sol est recouvert de carrelage en état d'usage.

Les murs sont recouverts de papier-peint ancien et en état général très moyen.

Le plafond est mis en peinture. La peinture est en bon état général.

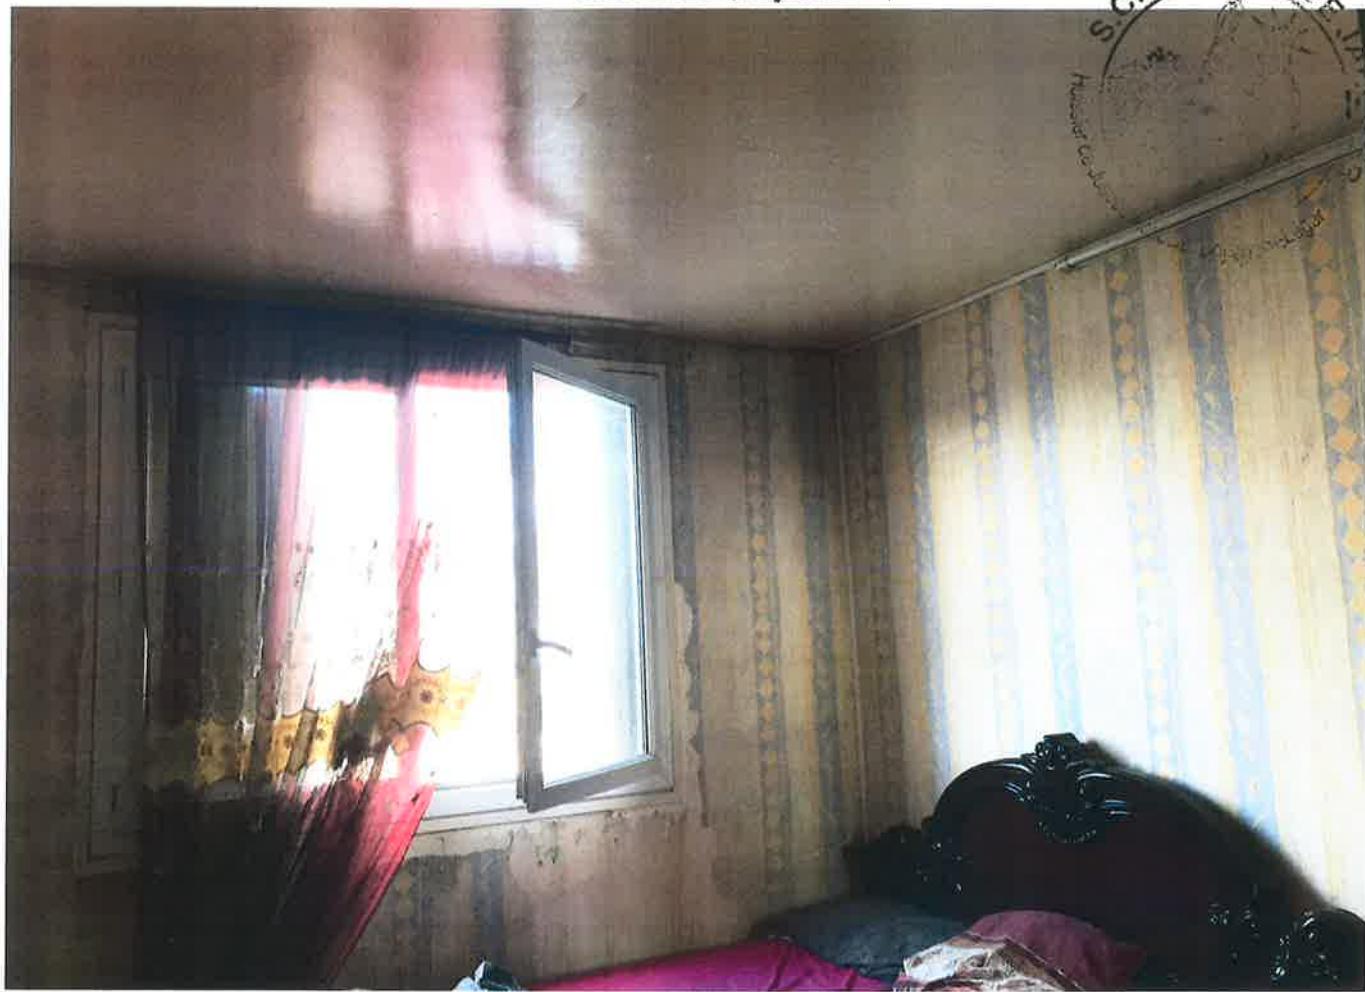
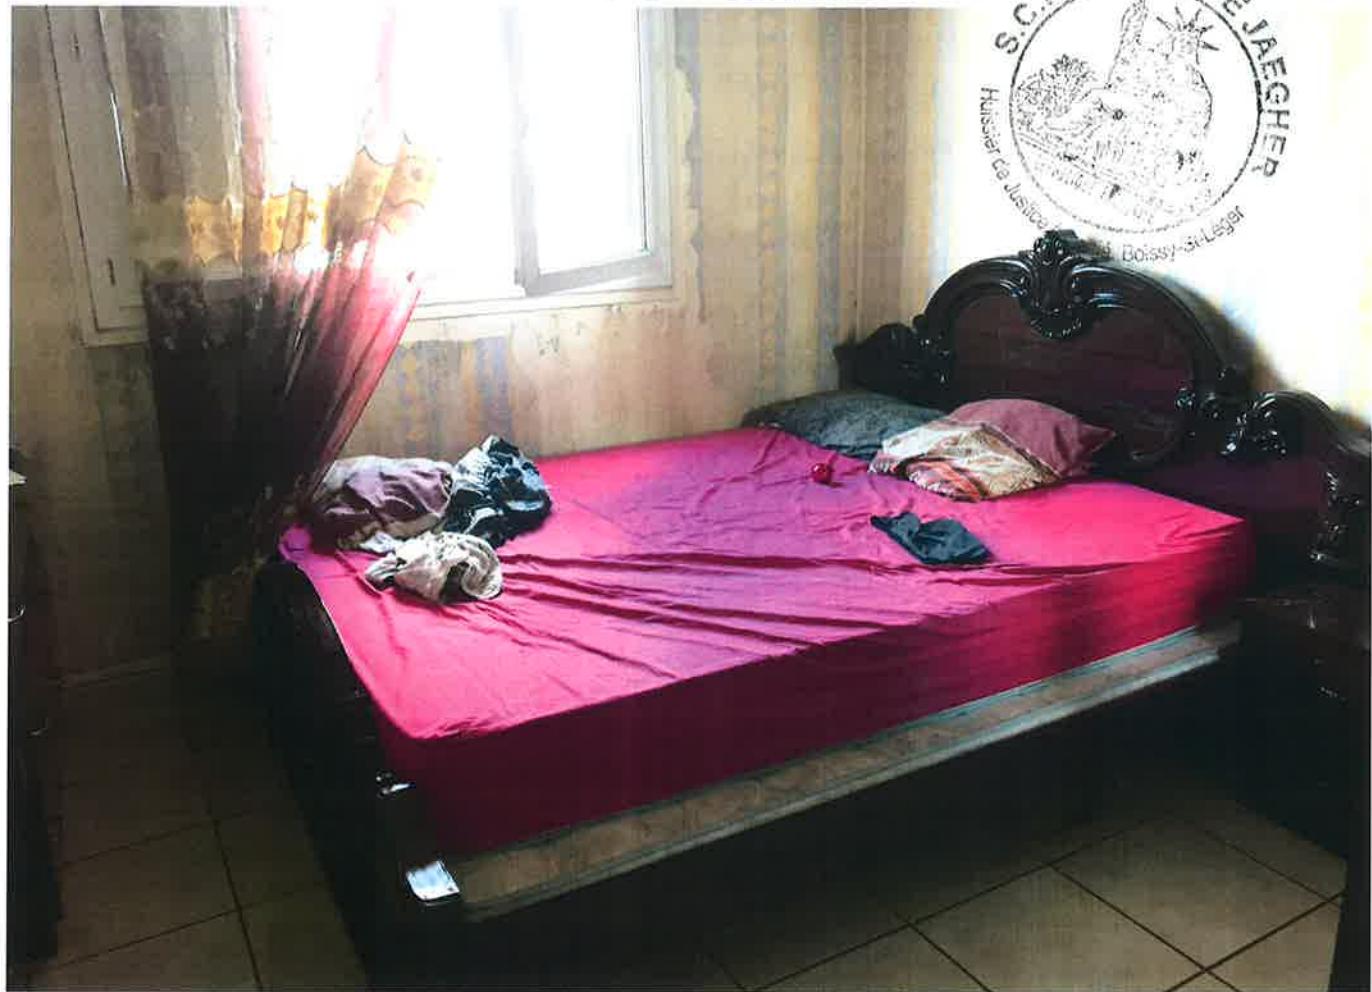
Le sol est recouvert de carrelage en état d'usage.

Les murs sont recouverts de papier-peint ancien mais en état d'usage.

Le plafond est mis en peinture. La peinture est en bon état général.

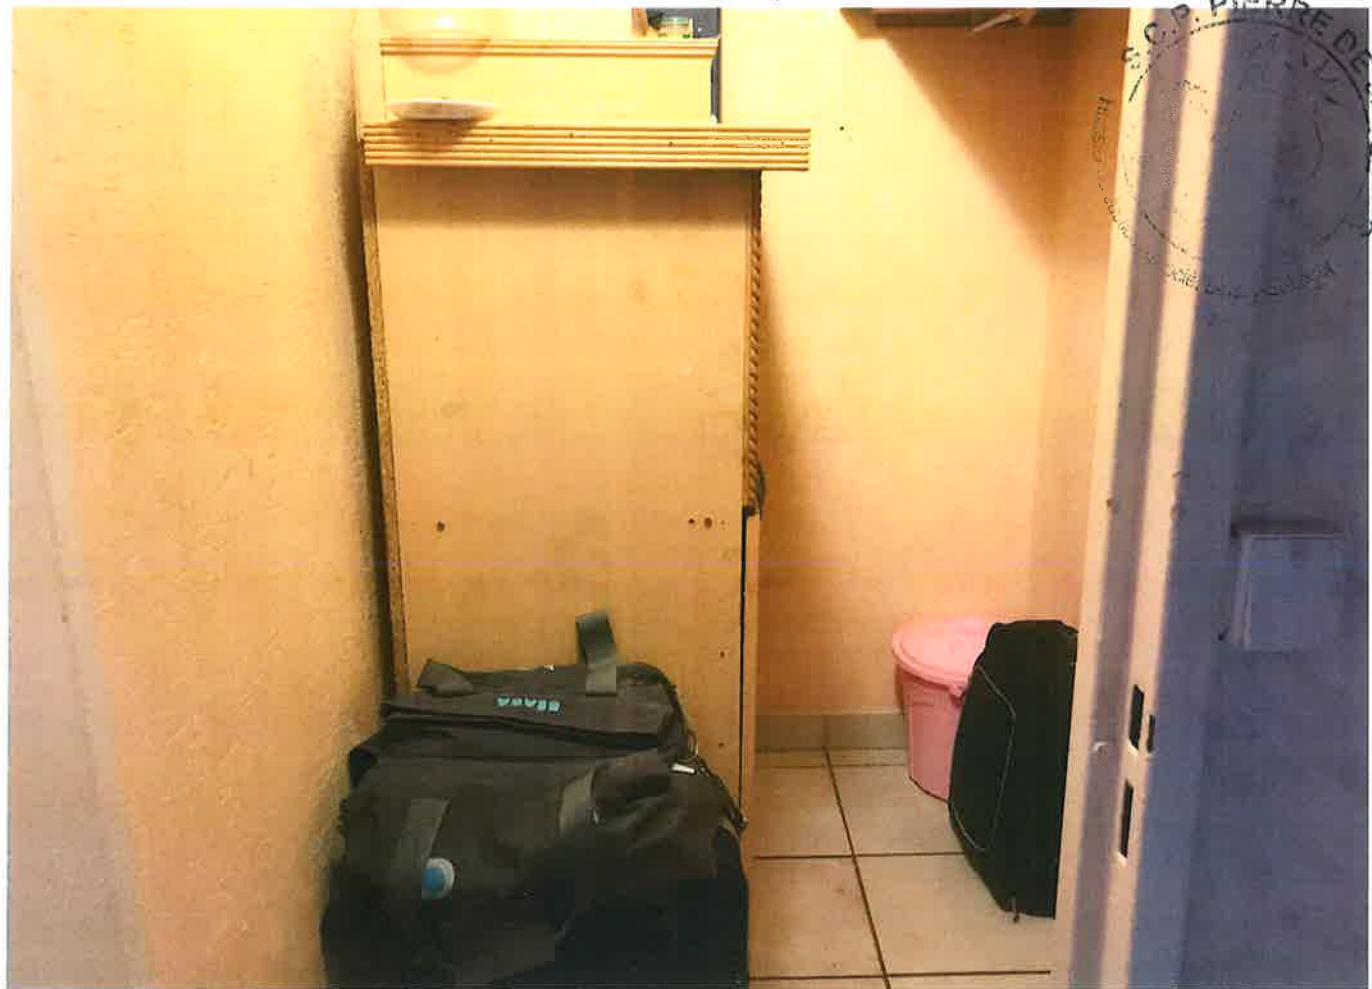
Blasenadie 9

Le sol est recouvert de carrelage en état d'usage.

Les murs et le plafond sont mis en peinture. La peinture est propre et en état d'usage.

Une étagère murale en partie droite.

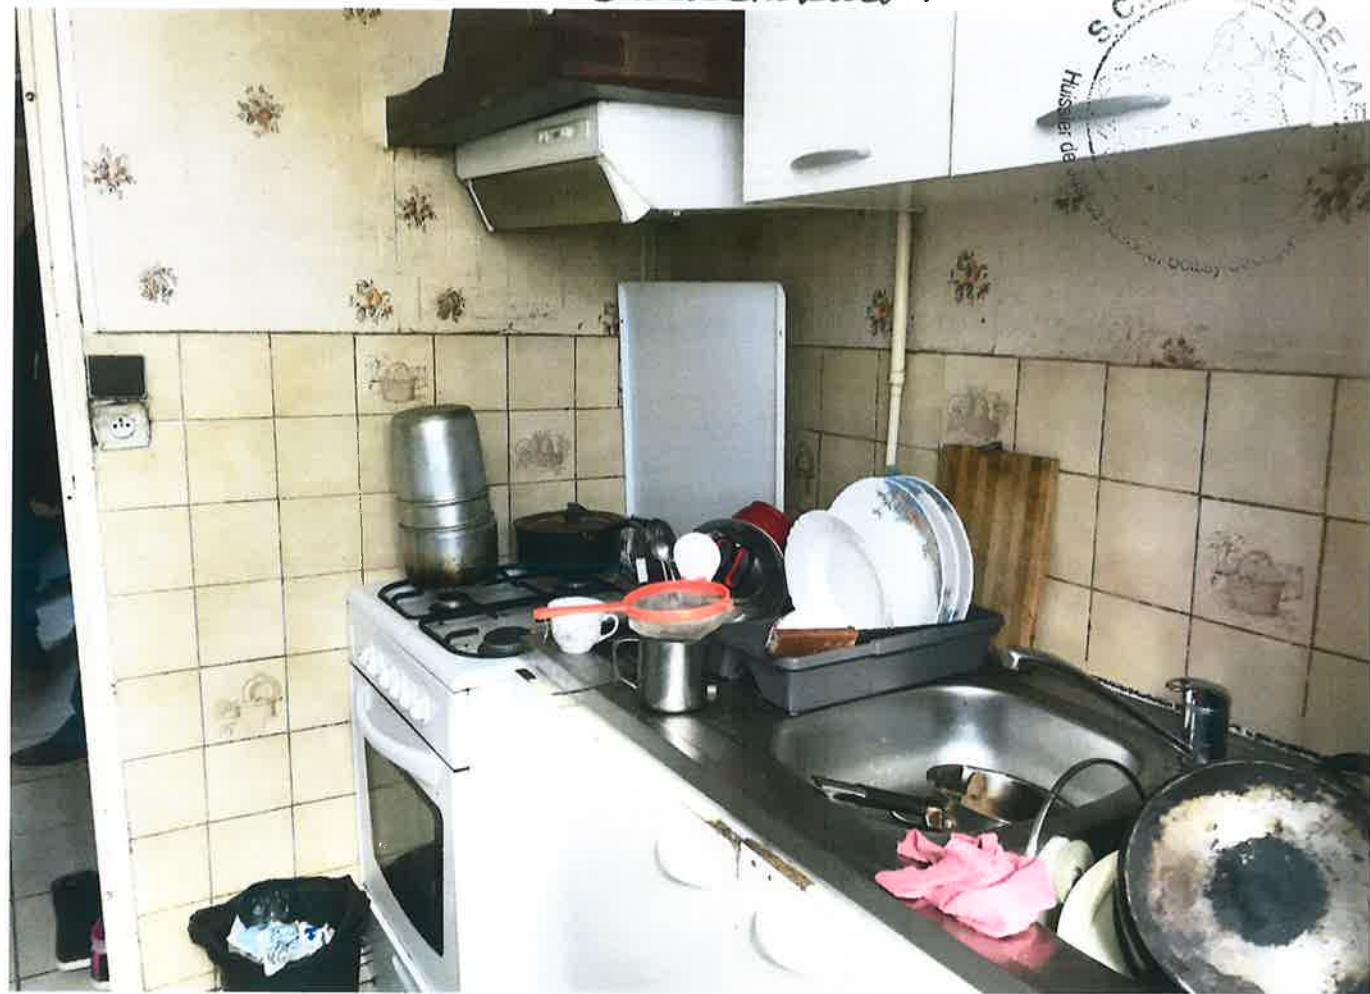
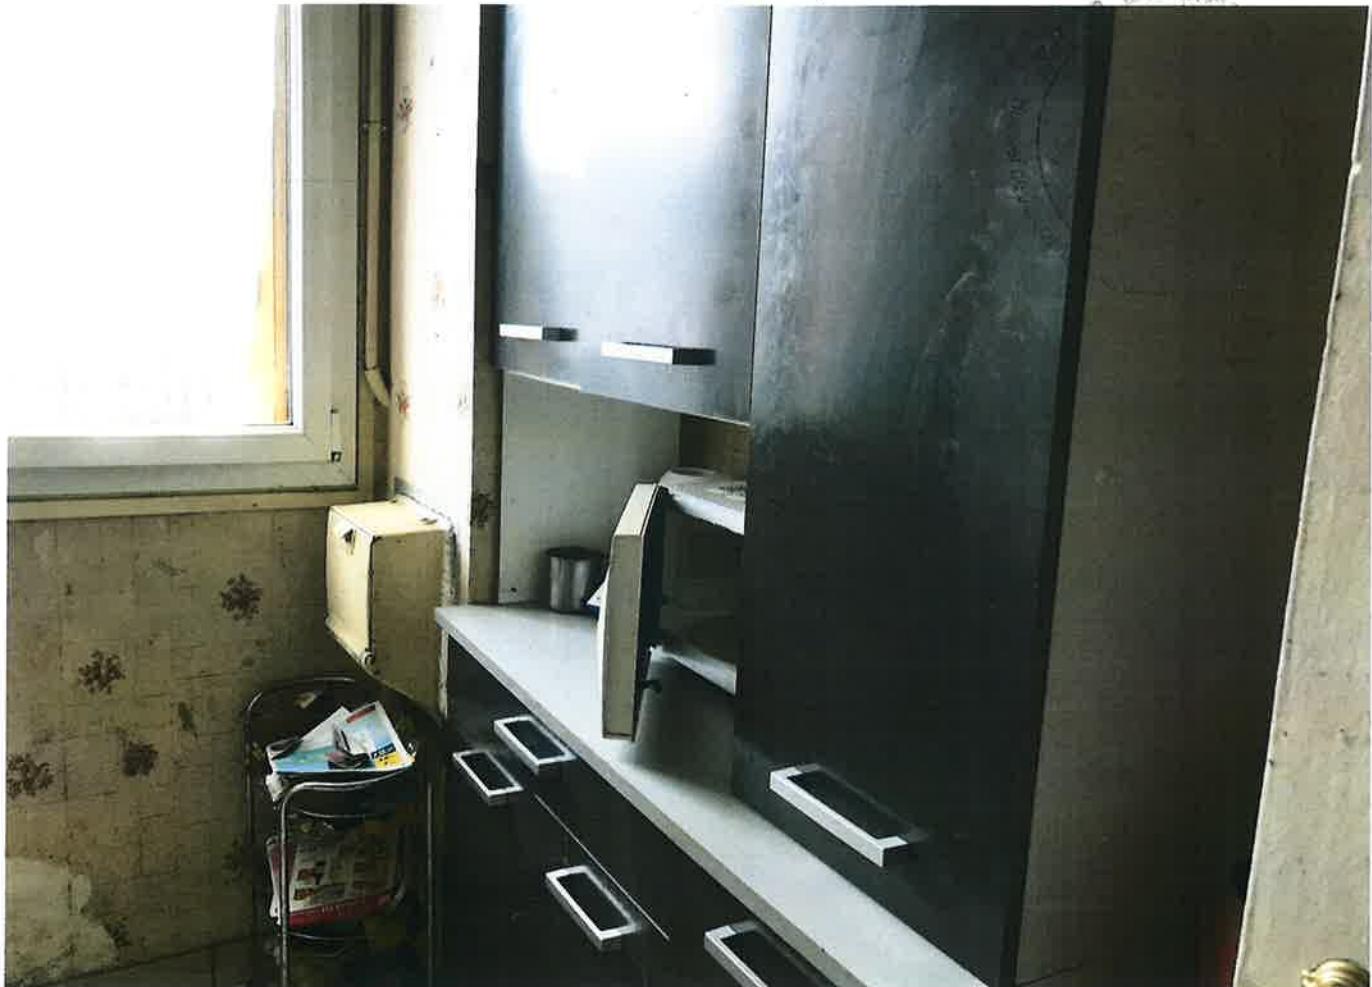
Le sol est recouvert de carrelage en état d'usage.

Les murs sont tapissés de papier-peint ancien, sale, taché et déchiré en de multiples endroits. Présence de carreaux de faïence sur le mur en partie gauche autour du meuble évier.

Le plafond est mis en peinture. La peinture est généralement sale et graisseuse.

Un double évier en inox avec robinet mitigeur reposant sur un meuble en mélaminé de couleur blanche fermant par deux portes avec étagère intérieure. L'évier et la robinetterie est en bon état. Le meuble est ancien, généralement sale et graisseux. Le placage est absent en de nombreux points.

Au-dessus de l'évier, deux placards suspendus en mélaminé de couleur blanche fermant par portes. Ils sont en bon état général

A gauche des placards, une hotte aspirante électrique fixée au mur au-dessus de la cuisinière. La hotte est généralement sale et graisseuse.

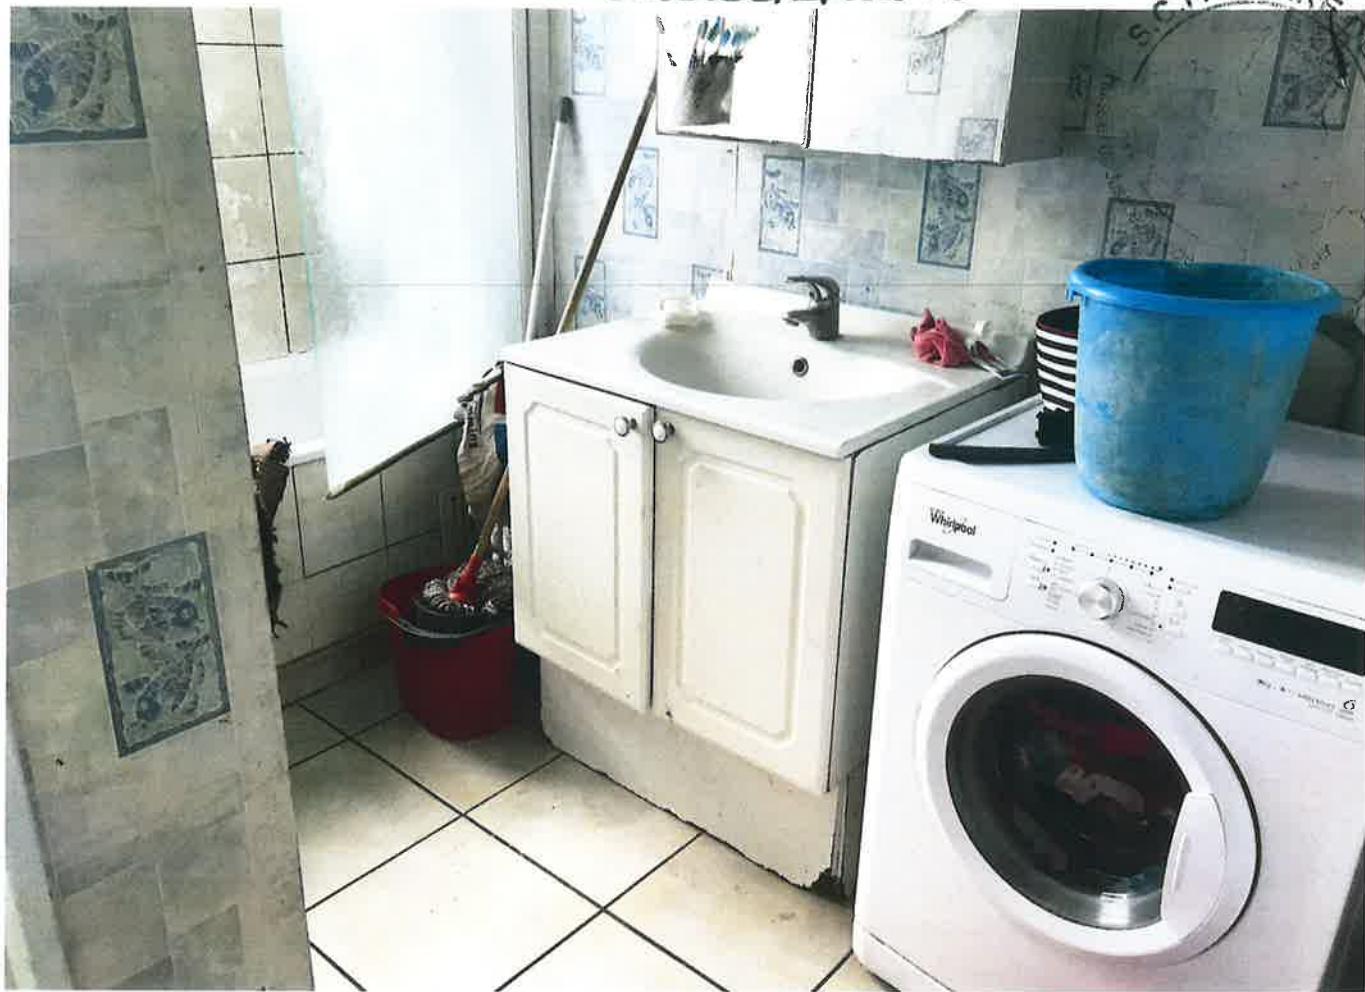
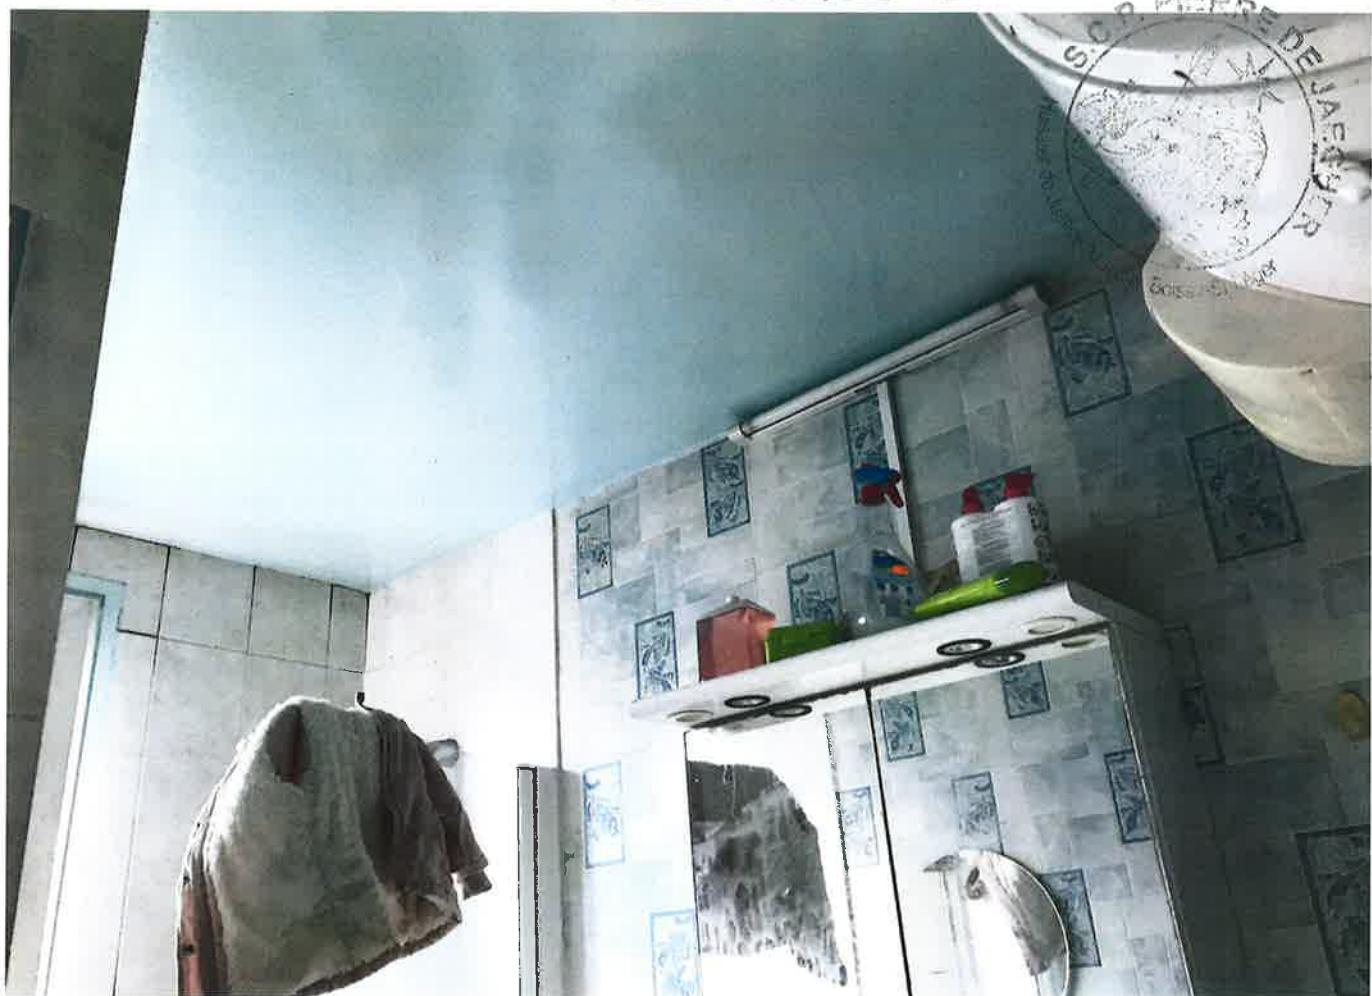
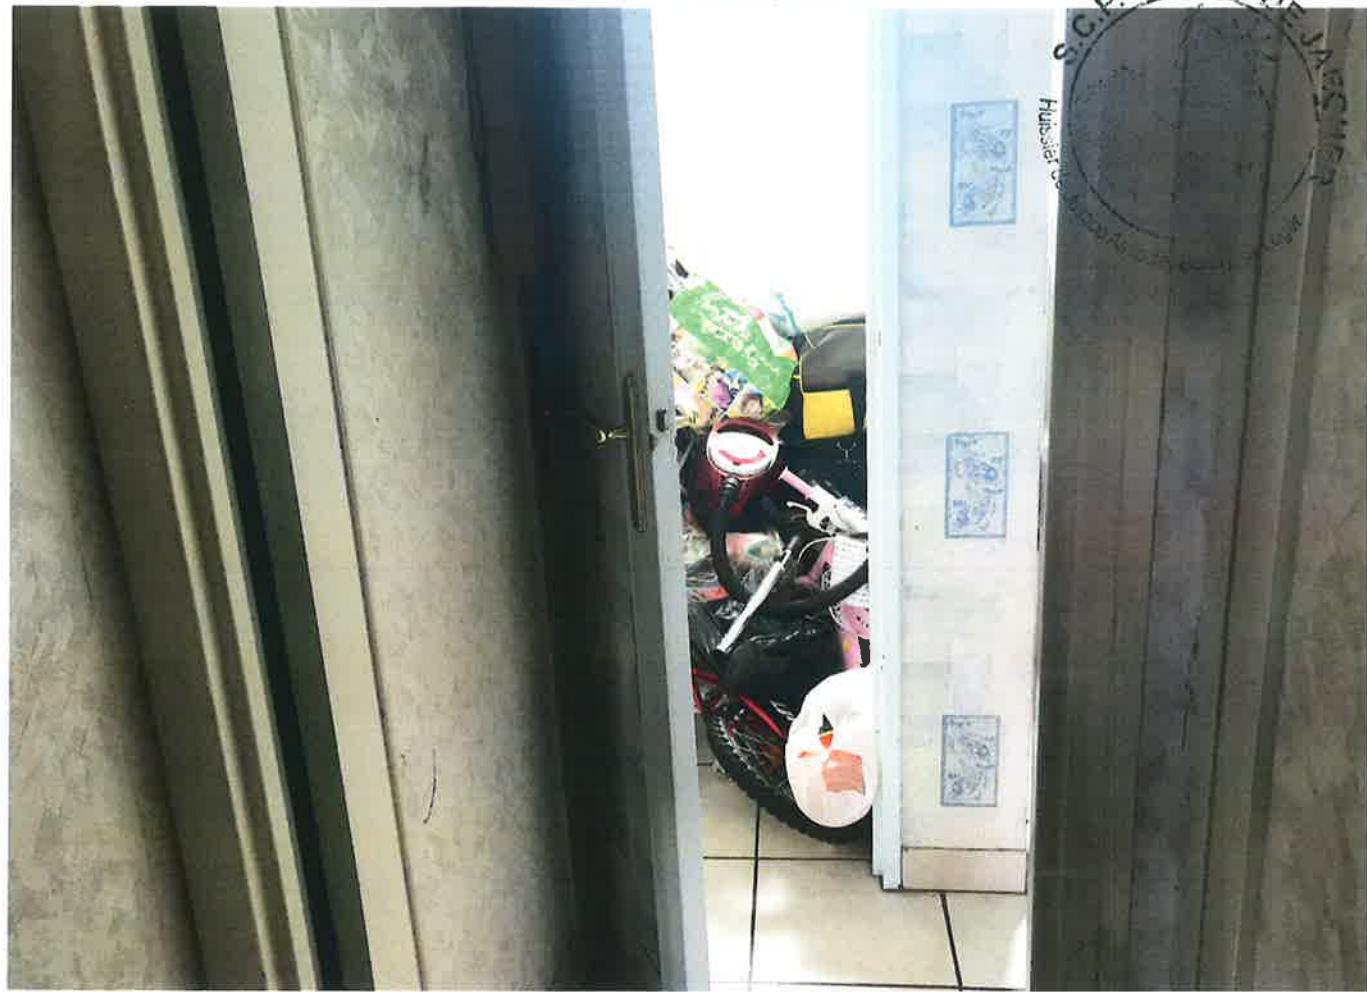
Le sol est recouvert de carrelage en bon état général.

Les murs sont tapissés de papier-peint. Le papier comporte de multiples accrocs et se décolle à la jointure des lés.

Le plafond est mis en peinture. La peinture est en bon état général.

Un lavabo avec robinet mitigeur encastré dans un meuble en mélaminé de couleur blanche possédant deux portes et étagère intérieure. La robinetterie est en état de fonctionnement. Le meuble est en état général moyen. Les portes ont été forcées et ferment mal. Le placage est partiellement absent en partie basse.

Au-dessus du lavabo, une armoire de toilette fermant par deux portes avec miroir et éclairage par spots lumineux. Sous le plafond, une réglette électrique avec tube néon.

Une baignoire avec tableau recouvert de carrelage. Présence de carrelage mural autour de celle-ci présentant des traces de moisissure.

La baignoire possède une robinetterie, un flexible de douche et douchette à main, l'ensemble en bon état général.

A côté de la salle de bains, un petit débarras. Le sol est recouvert de carrelage en bon état général. les murs et le plafond sont mis en peinture. La peinture est en état d'usage.

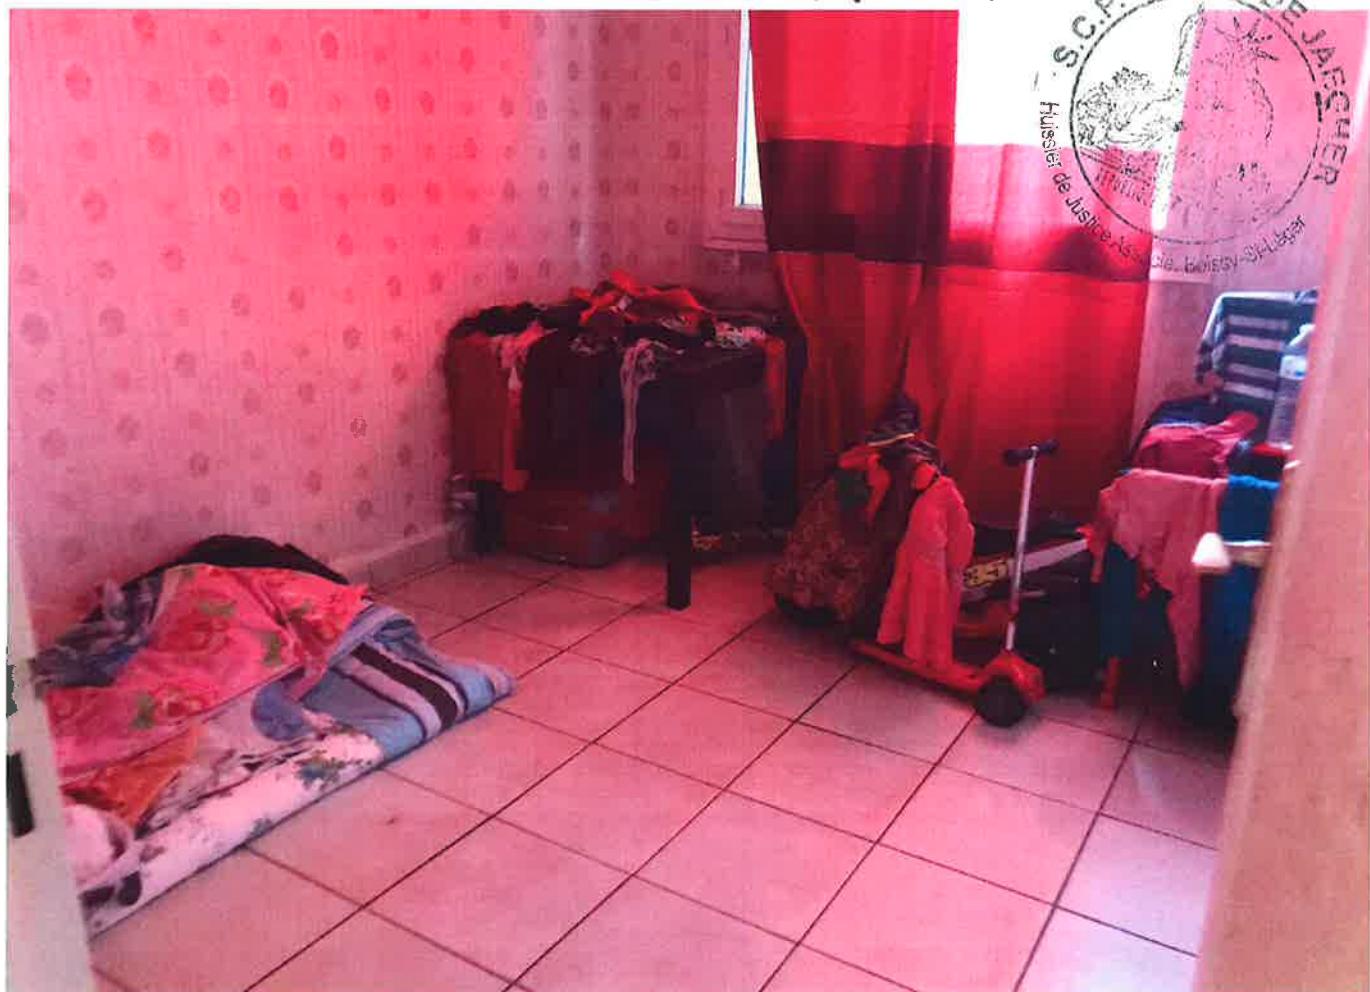
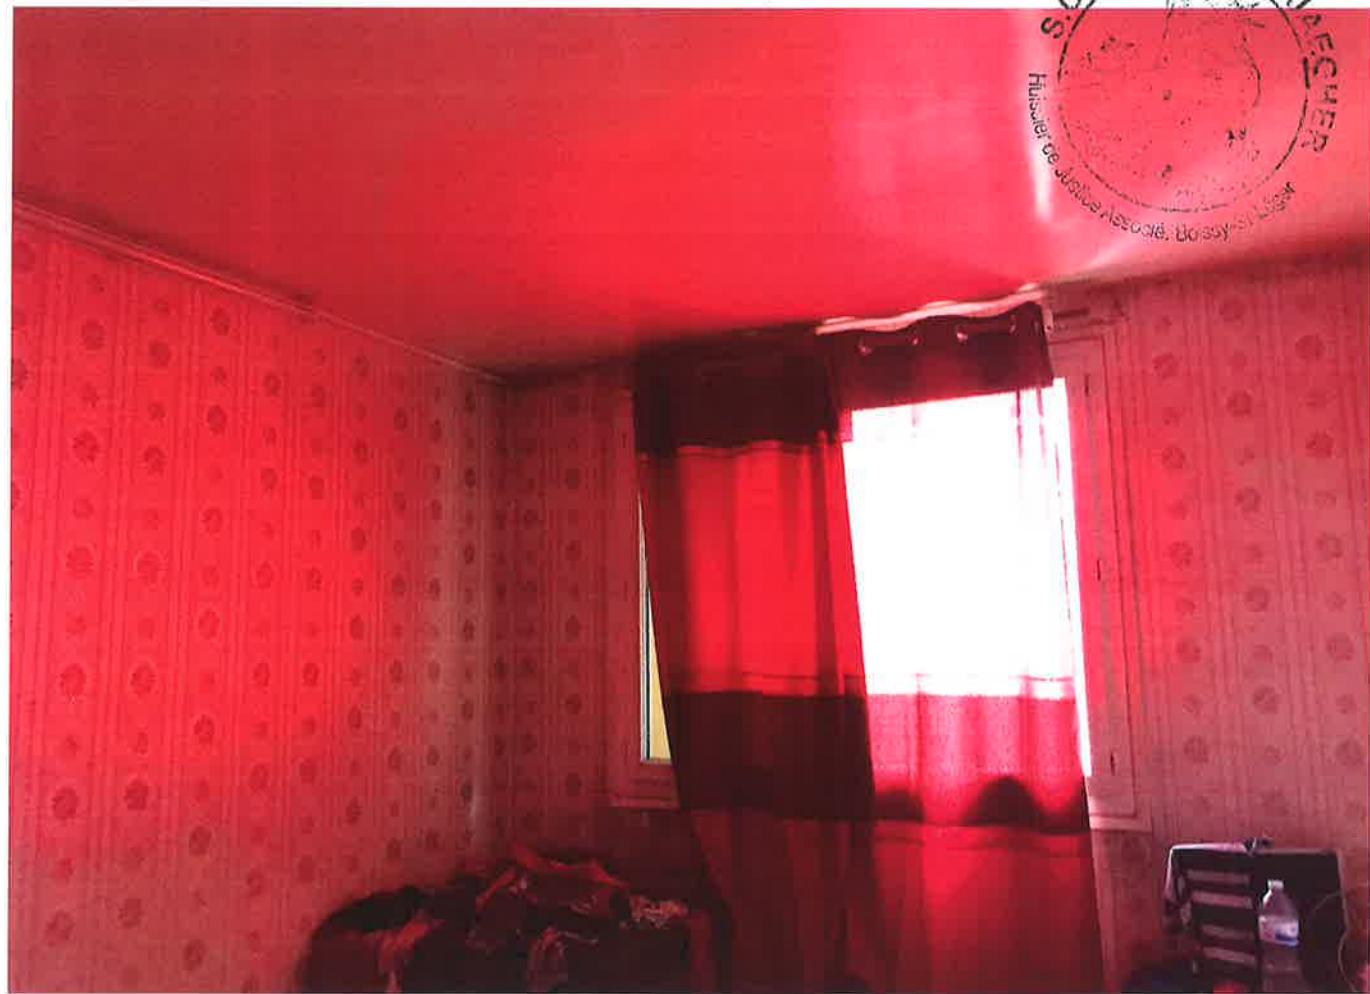
Le sol est recouvert de carrelage en état d'usage.

Les murs sont recouverts de papier-peint ancien mais en état d'usage.

Le plafond est mis en peinture. La peinture est en bon état général.
