PROCES-VERBAL DE DESCRIPTION

Certifie me transporter ce jour sis 3 RUE Magenta 93500 PANTIN cadastré section I n° 2 Bâtiment A sur rue escalier C 5^{ème} et dernier étage porte face

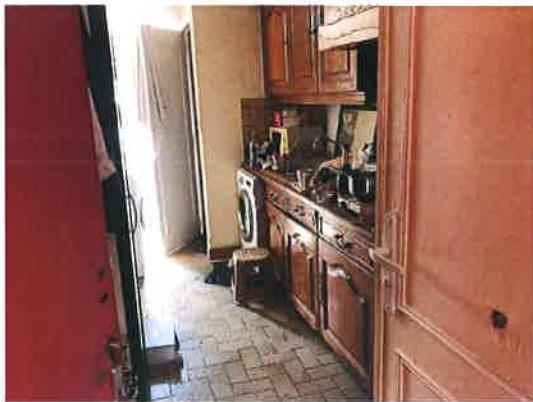
CUISINE :PIECE MANSARDEE :

Sol : le sol est recouvert de carrelage sale en état d'usage.

Murs : les murs sont recouverts de toile de verre peinte défraîchies en état d'usage et d'une crédence en carrelage en état d'usage.

Fenêtre : présence d'une fenêtre double vantaux ouvrante en bois simple vitrage vétuste en état d'usage avec volets roulants mécaniques en aluminium en état d'usage avec garde-corps métallique et bois en état d'usage.

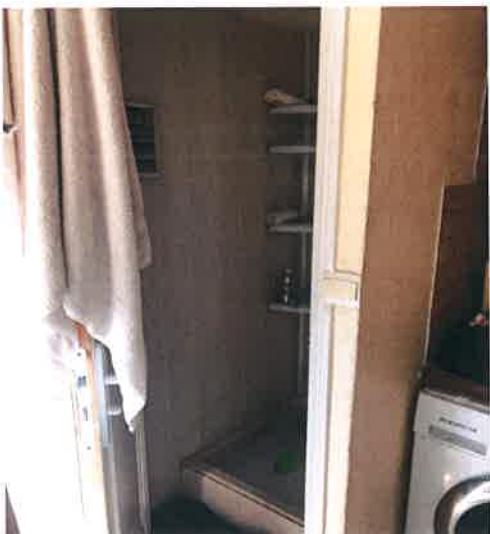
SALLE D'EAU MANSARDEE :

Généralités : présence d'une cabine de douche sur la quasi intégralité de la pièce en état d'usage.

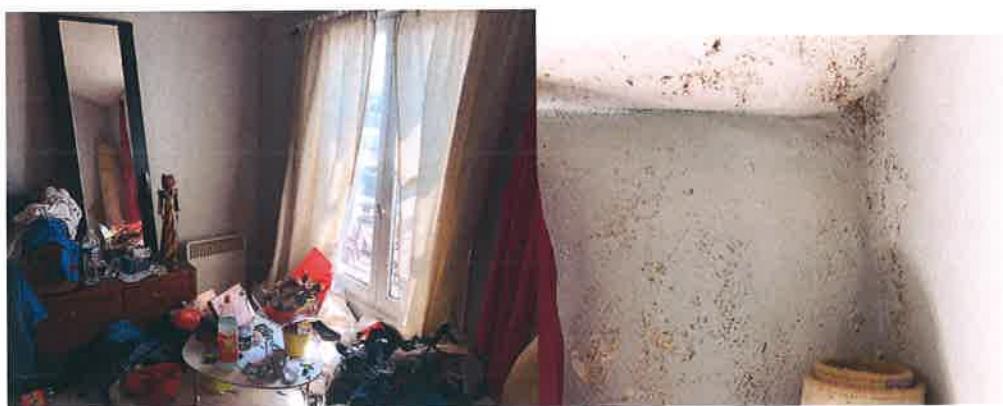
SALON / CHAMBRE : PIECE MANSARDEE :

Murs : les murs sont recouverts de toile de verre peint en mauvais état notamment côté mur droite fenêtre avec infiltration et moisissure prononcée

Plafond : le plafond est recouvert de toile de verre peinte en mauvais état côté fenêtre avec infiltration et moisissure.
