PROCES-VERBAL DE DESCRIPTION

**L'AN DEUX MILLE DIX-HUIT
ET LE SEPT SEPTEMBRE**

Certifie m'être rendu ce jour à NANTERRE (92000), 182 – 184, avenue Georges Clémenceau, au sein d'un bien immobilier appartenant à Monsieur _____ et cadastré section BF numéro 57, lieudit « 182, avenue Georges Clémenceau, pour une contenance de cinq ares et soixante-treize centiares (5 a 73 ca), afin de dresser un état descriptif de ce dernier, à savoir :

- Le lot numéro quarante-sept (47), soit dans le bâtiment B, au rez-de-chaussée gauche, un appartement situé au fond, comprenant :
 - une entrée,
 - une cuisine sur cour,
 - water-closet,
 - un débarras,
 - une chambre sur cour,
 - et les 117/10.000èmes de la propriété du sol et des parties communes générales,

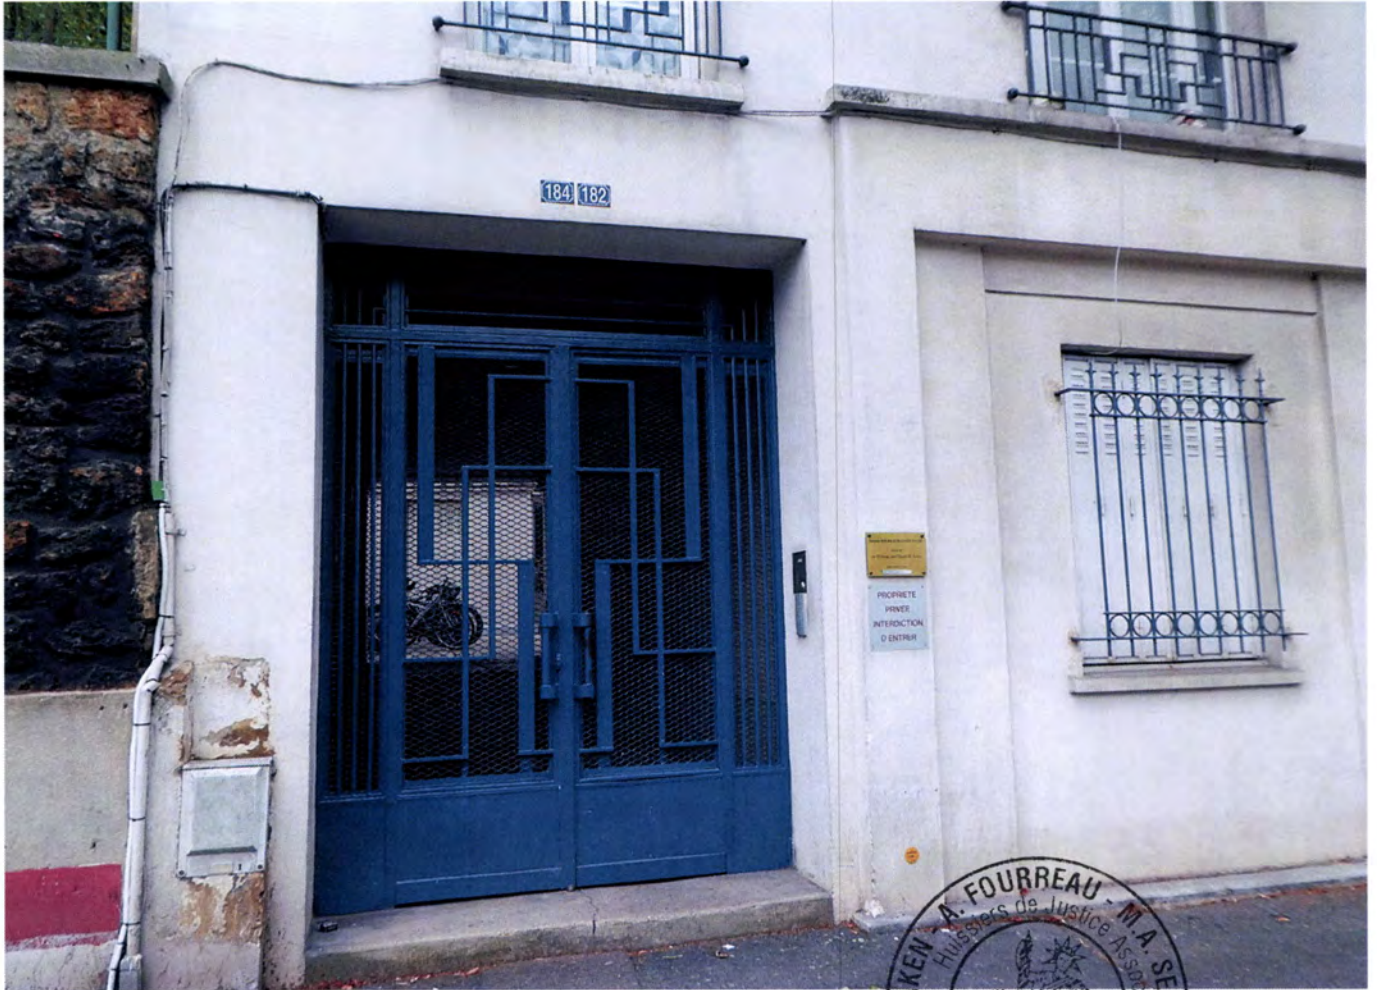
fenêtre - sur cour Bat A. Bat B.

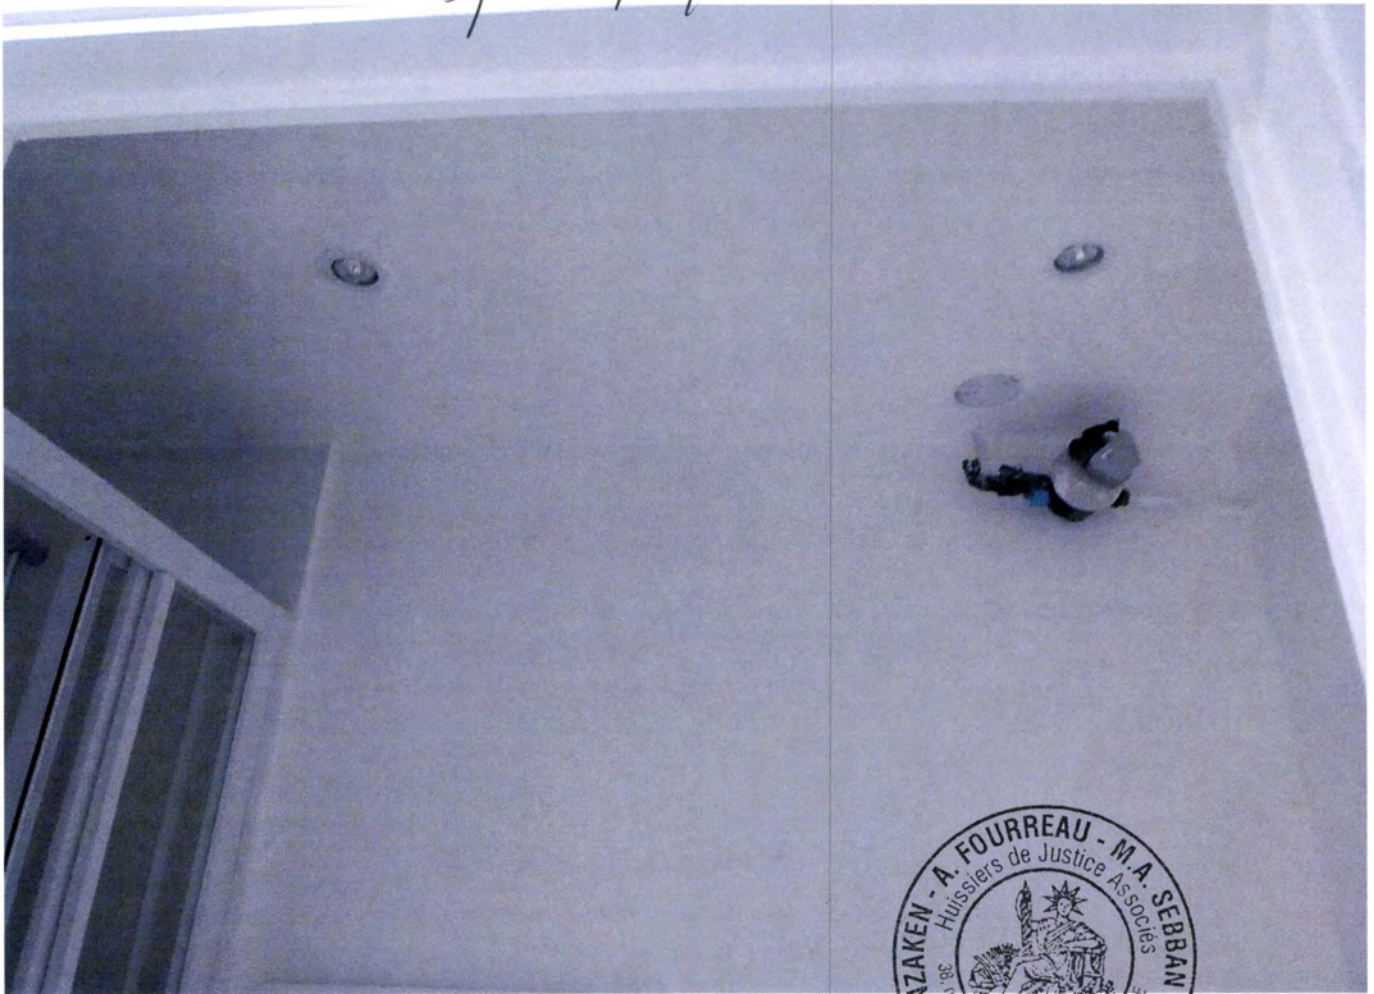
Cabener de toilette

faux-plafond
