PROCES VERBAL DE DESCRIPTION  
d' UN BIEN IMMOBILIER

*me suis rendu le deux mai de l'an deux mil treize sur la commune de REGUSSE (83630), 600, avenue des Contents, afin de procéder au descriptif des biens suivants :*

- une villa à usage d'habitation, élevée sur simple rez-de-chaussée, composé de séjour, couloir ouverte équipée, hall, WC, quatre chambres, cabinet de toilette, deux salles d'eau dont une avec un WC, garage double, terrasses ouvertes et couvertes et les 2.140 m<sup>2</sup> divisé du terrain initial, le tout cadastré Section M n° 1548.

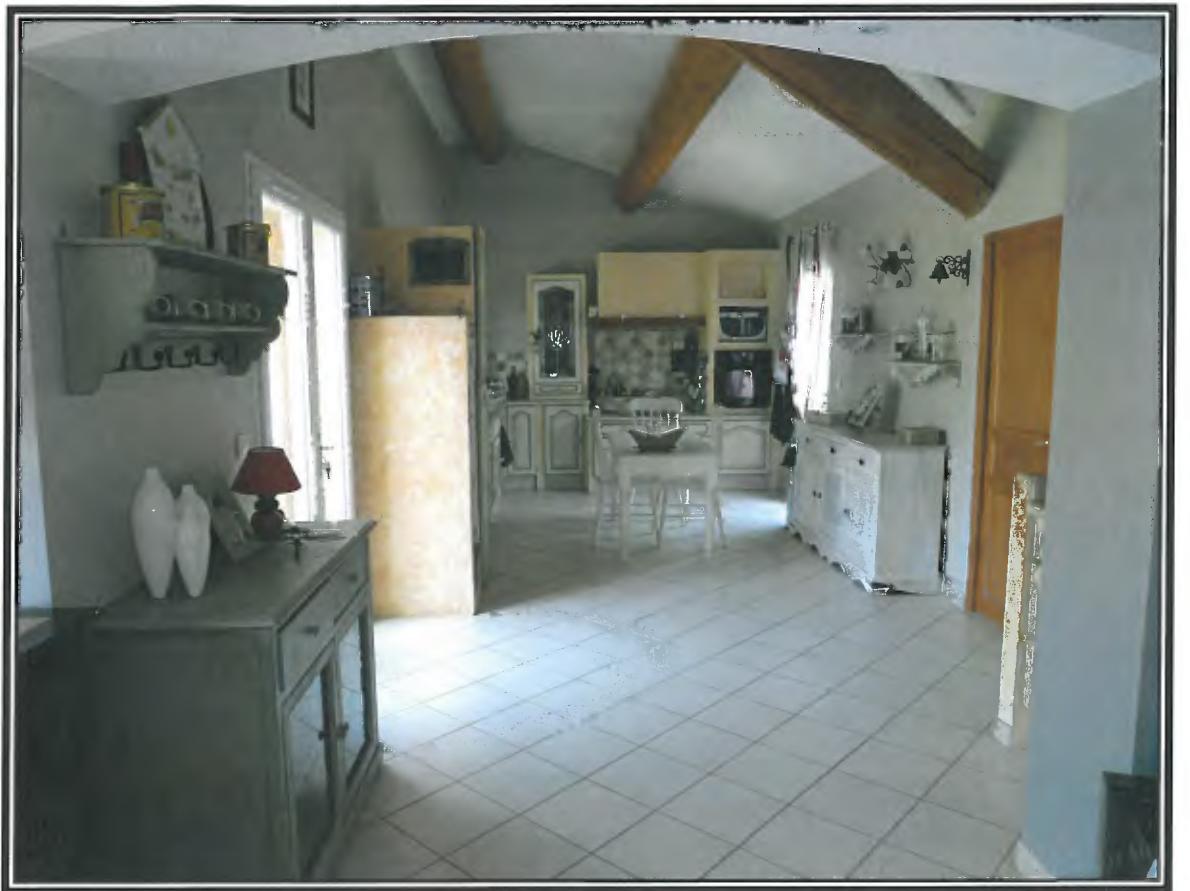
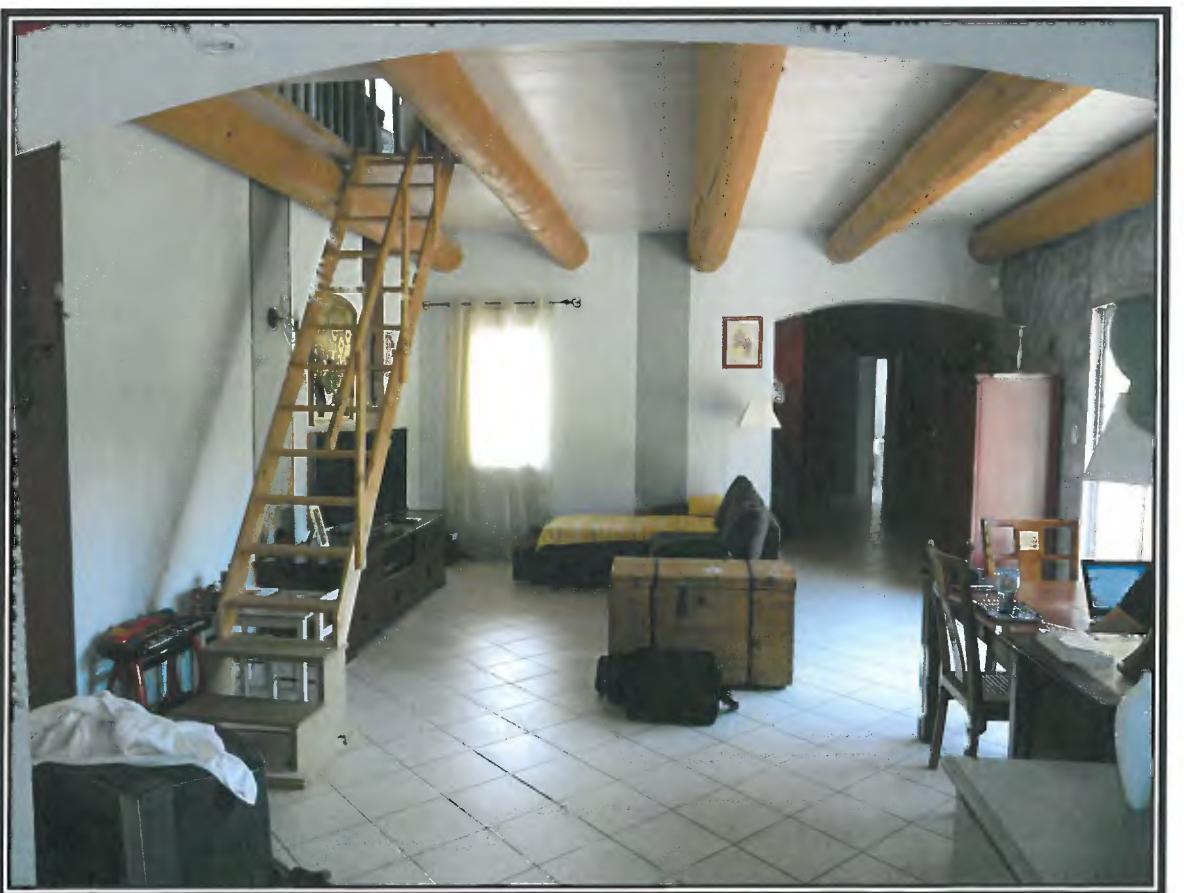
##### **Séjour (doublé avec la cuisine américaine)** (Photographies n° 1 et 2) :

*Sol : le carrelage est en bon état d'entretien.*

*Murs : les plaques de placo-plâtre sont peintes et en très bon état d'entretien. De la faïence est apposée au dessus du plan de travail côté cuisine.*

*Plafond : il est composé de poutres et de lattes en bois ainsi que de poutres et de plaques de BA13 peintes côté cuisine.*

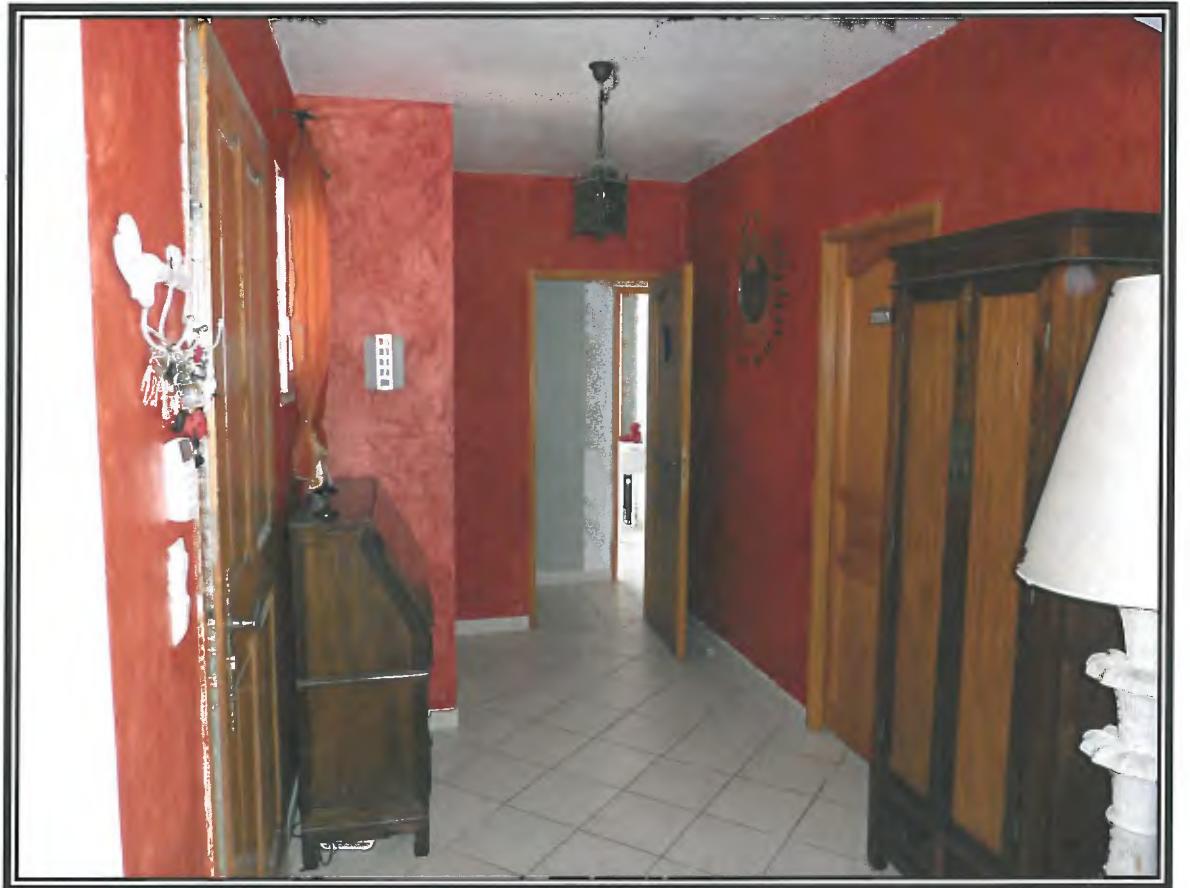
**PHOTOGRAPHIE N° 3**

**Dégagement**  
(Photographie n° 3) :

*Sol : le carrelage est en bon état d'entretien.*

*Murs : les plaques de placoplâtre sont peintes et en très bon état d'entretien.*

*Plafond : les plaques de BA13 sont peintes.*

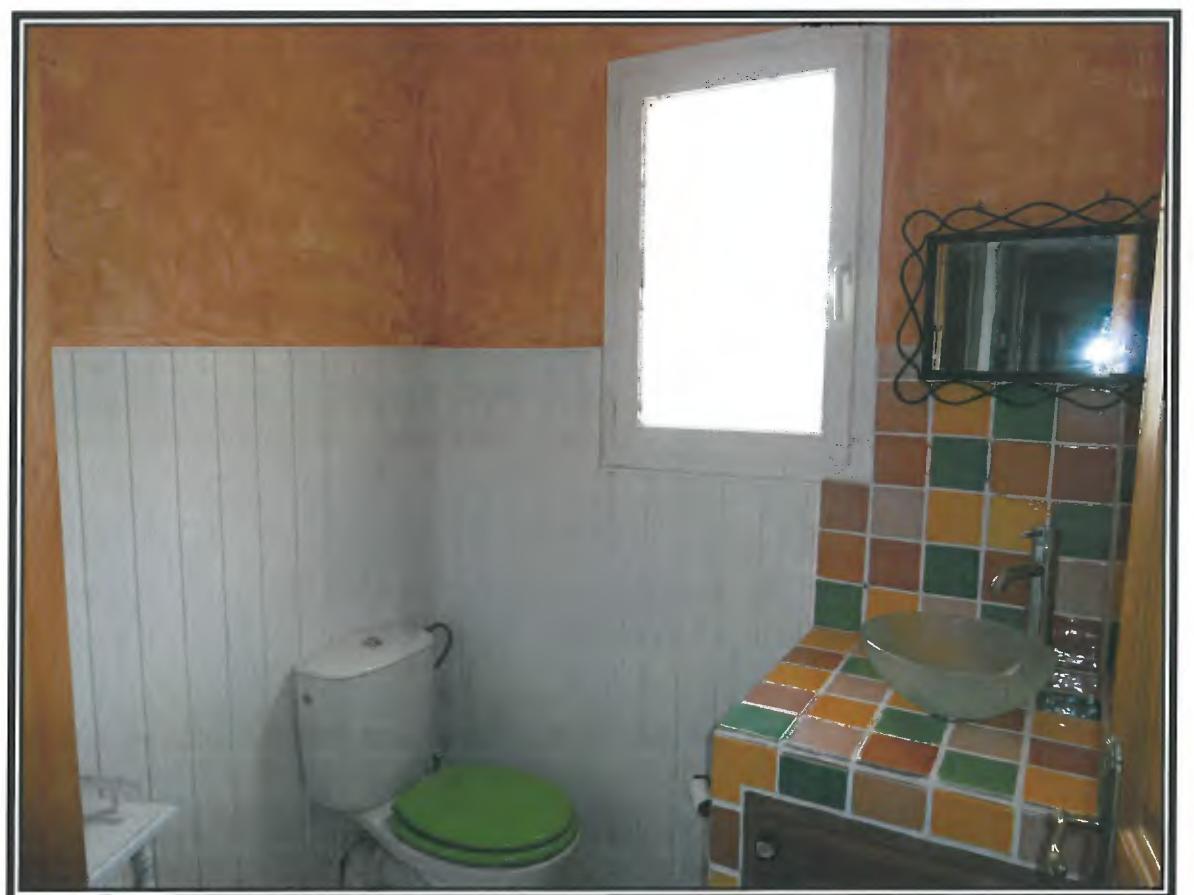
**PHOTOGRAPHIE N° 4**

**Second toilette**  
(Photographie n° 4) :

*Sol : le carrelage est en bon état d'entretien.*

*Murs : ils sont recouverts de lambris en PVC jusqu'à la moitié de la hauteur, d'un crépi en partie haute et de la faïence est apposée au dessus du point d'eau.*

*Plafond : les plaques de BA13 sont peintes et en bon état d'entretien.*

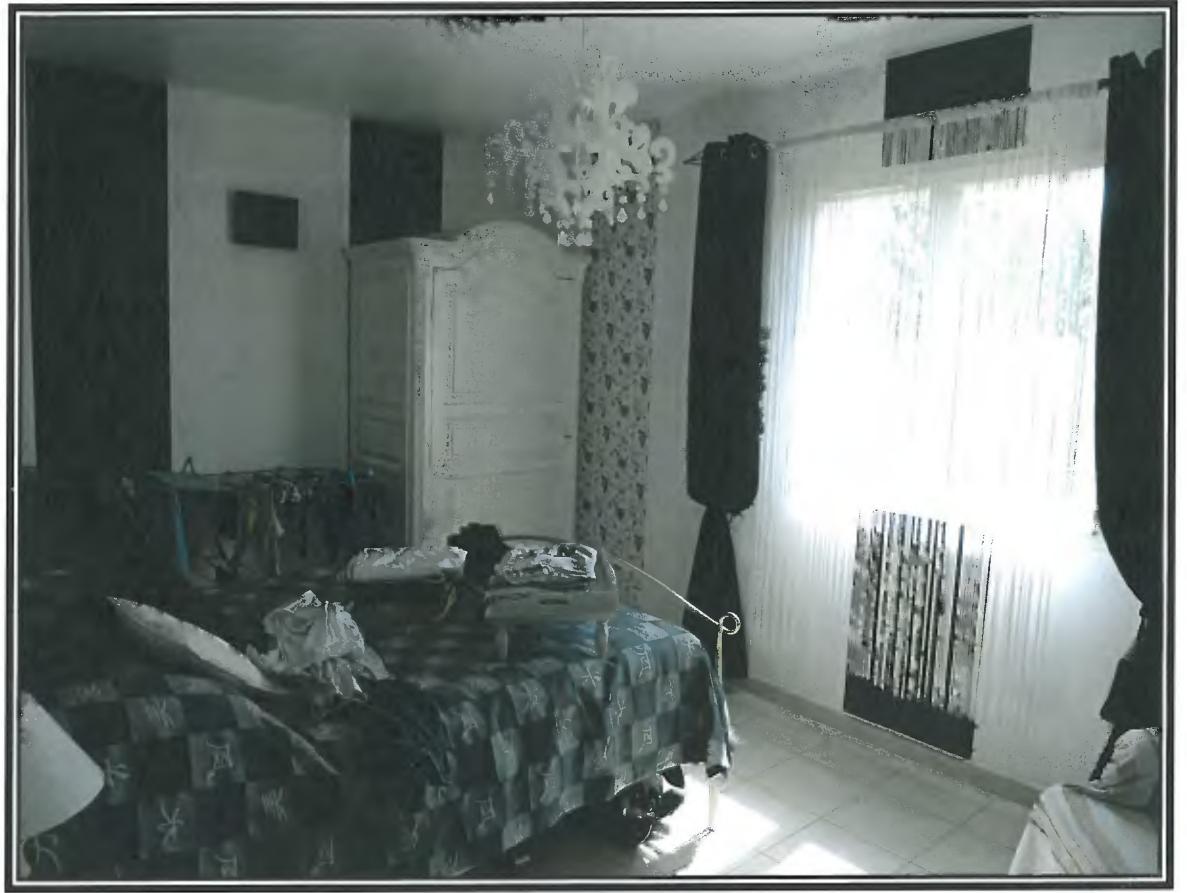
**PHOTOGRAPHIE N° 5**

**Première chambre**  
(Photographie n° 5) :

*Sol : le carrelage est en bon état d'entretien.*

*Murs : les plaques de plâtre sont peintes et en très bon état d'entretien.*

*Plafond : il est composé de poutres et de lattes en bois.*

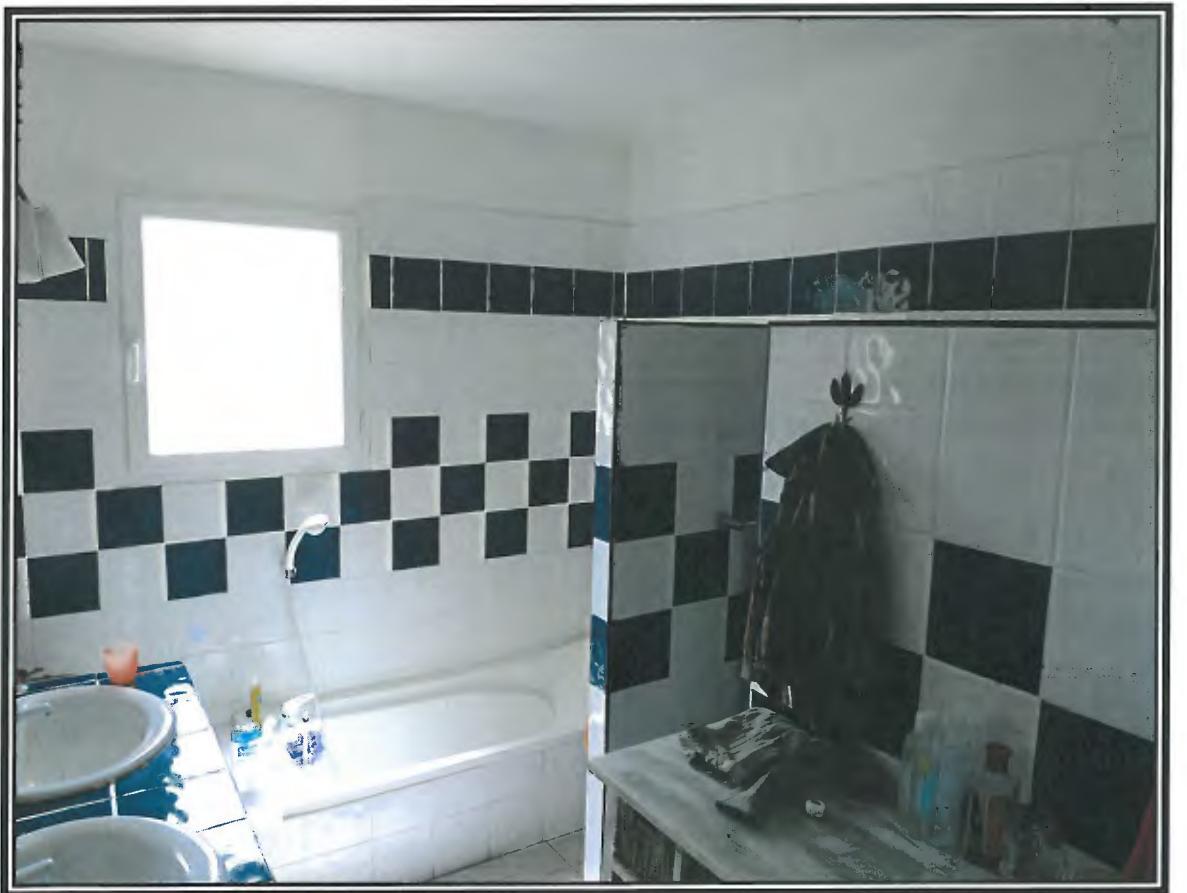
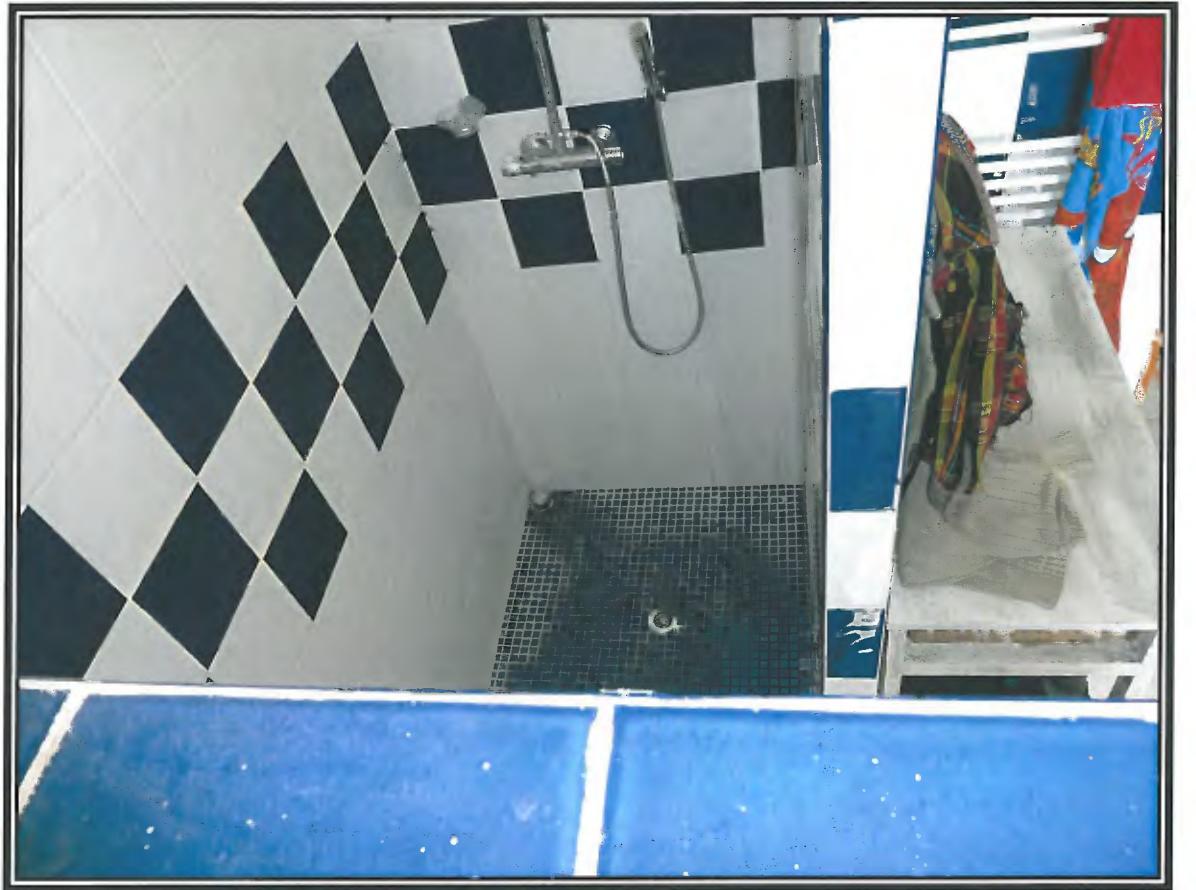
**Salle de bains**  
(Photographies n° 6 et 7) :

*Sol : le carrelage est en bon état d'entretien.*

*Murs : la faïence est en très bon état d'entretien.  
Plafond : les plaques de BA13 sont peintes.*

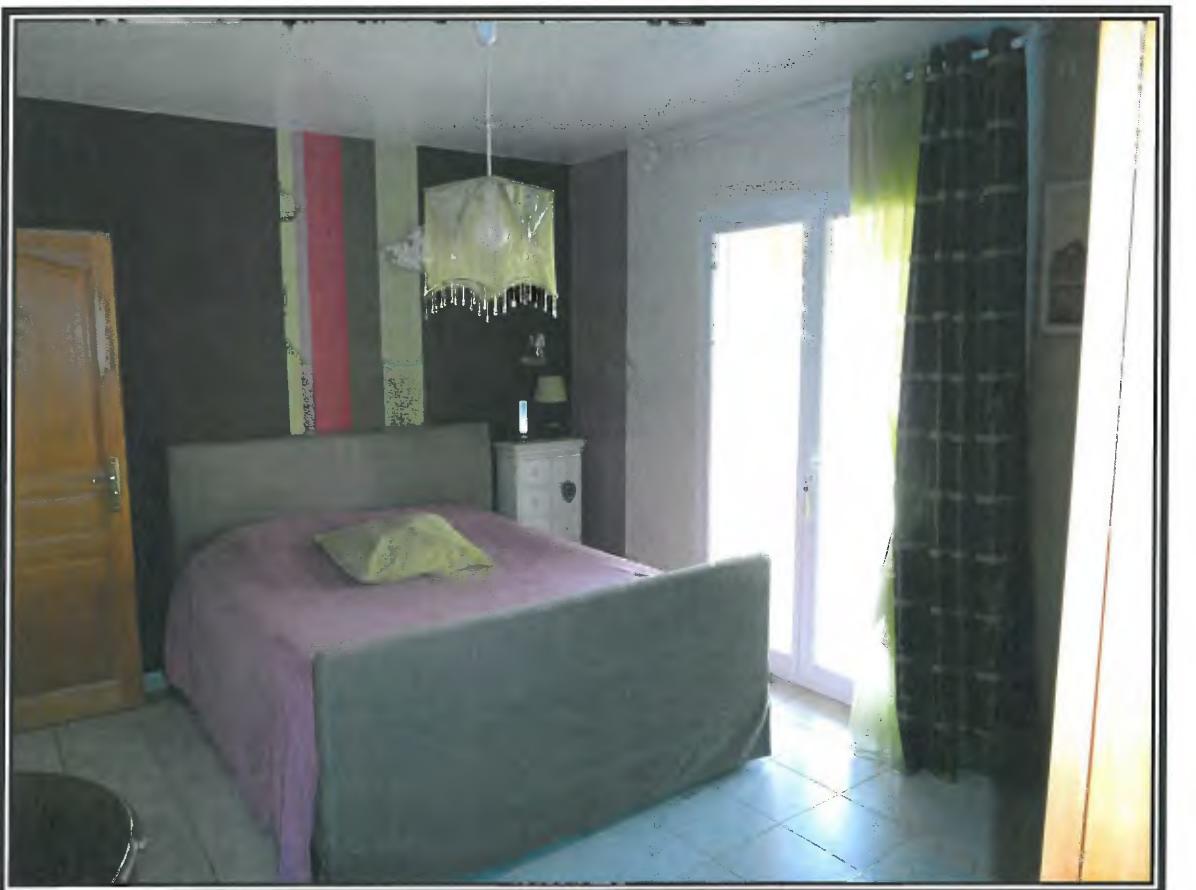
PHOTOGRAPHIE N° 8

*(Photographie n° 8) :*

*Sol : le carrelage est en bon état d'entretien.*

*Murs : les plaques de plâtre sont peintes et en très bon état d'entretien.*

*Plafond : les plaques de BA13 sont peintes.*

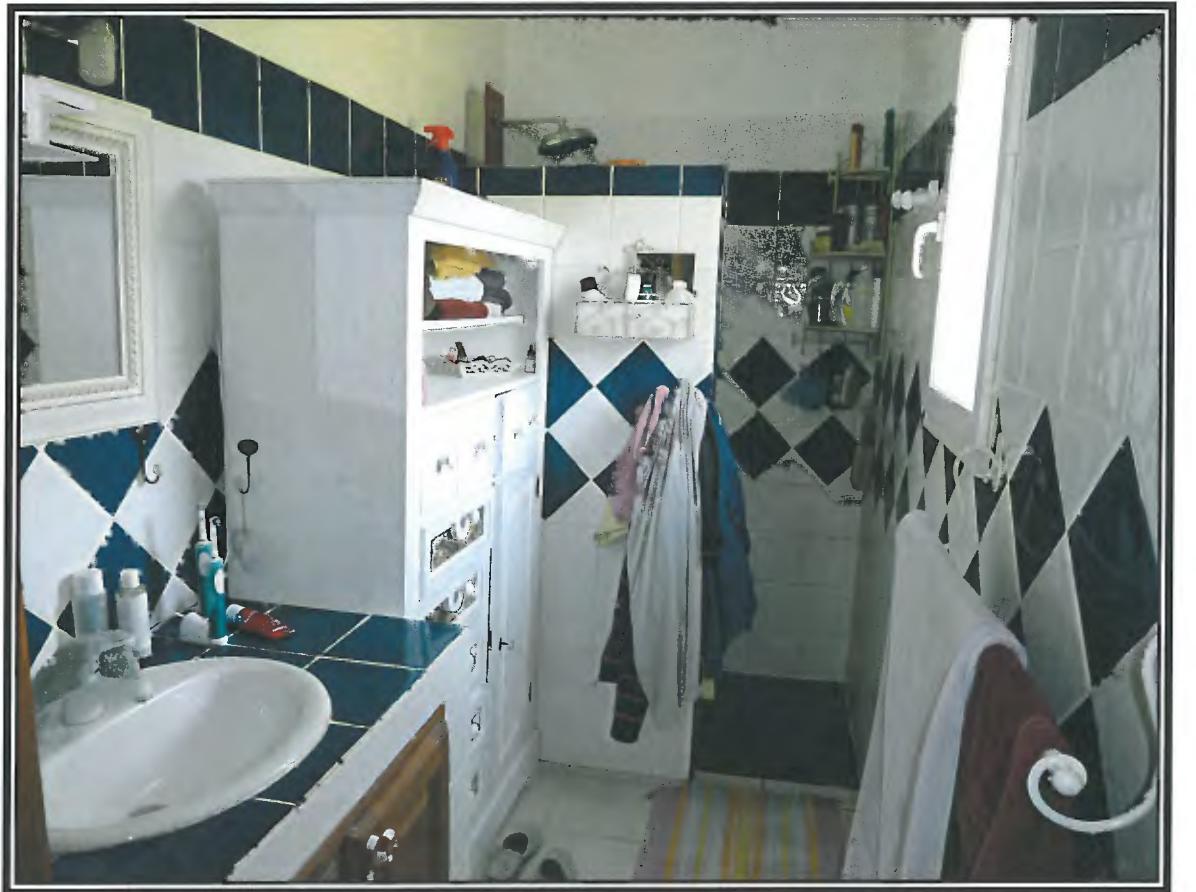
PHOTOGRAPHIE N° 9

(Photographie n° 9) :

*Sol : le carrelage est en bon état d'entretien.*

*Murs : la faïence est en très bon état d'entretien.*

*Plafond : les plaques de BA13 sont peintes.*

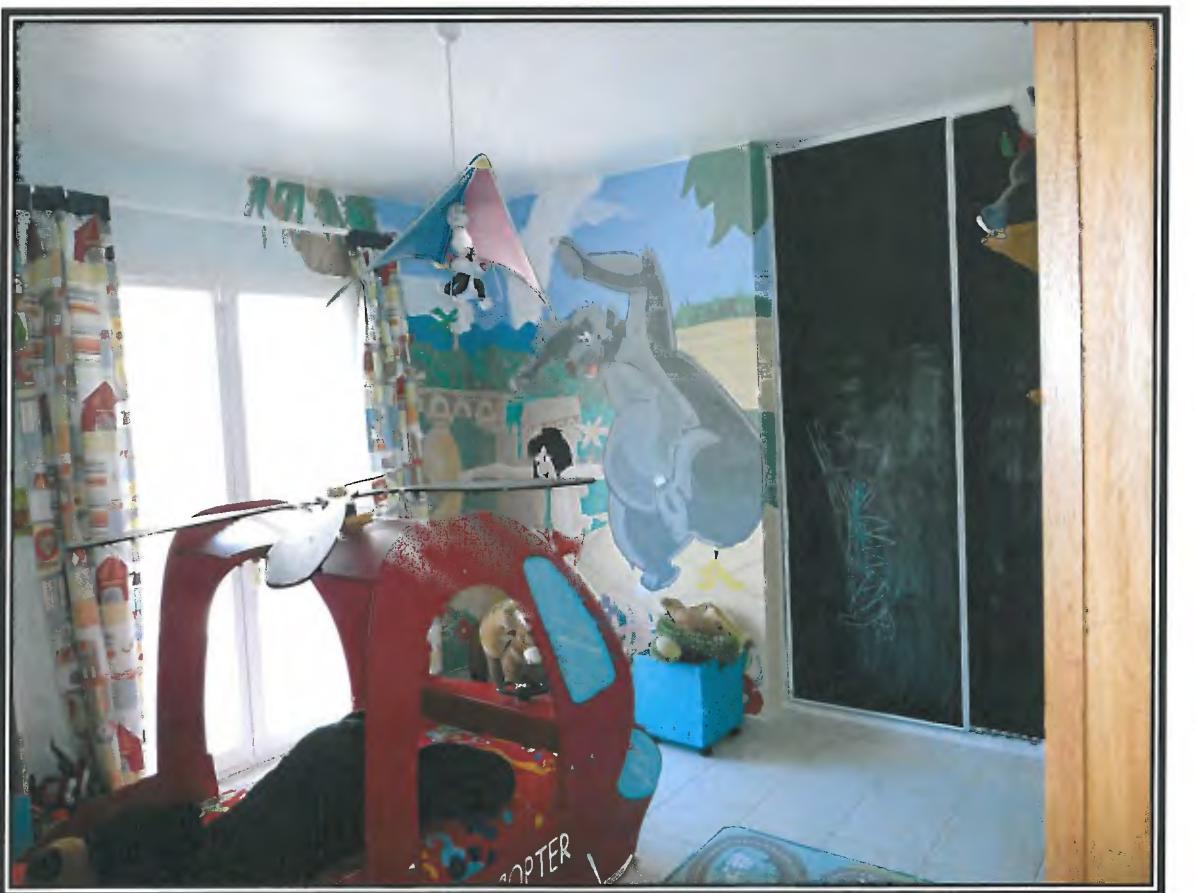
PHOTOGRAPHIE N° 10

(Photographie n° 10) :

*Sol : le carrelage est en bon état d'entretien.*

*Murs : les plaques de placo-plâtre sont peintes et en très bon état d'entretien.*

*Plafond : les plaques de BA13 sont peintes.*

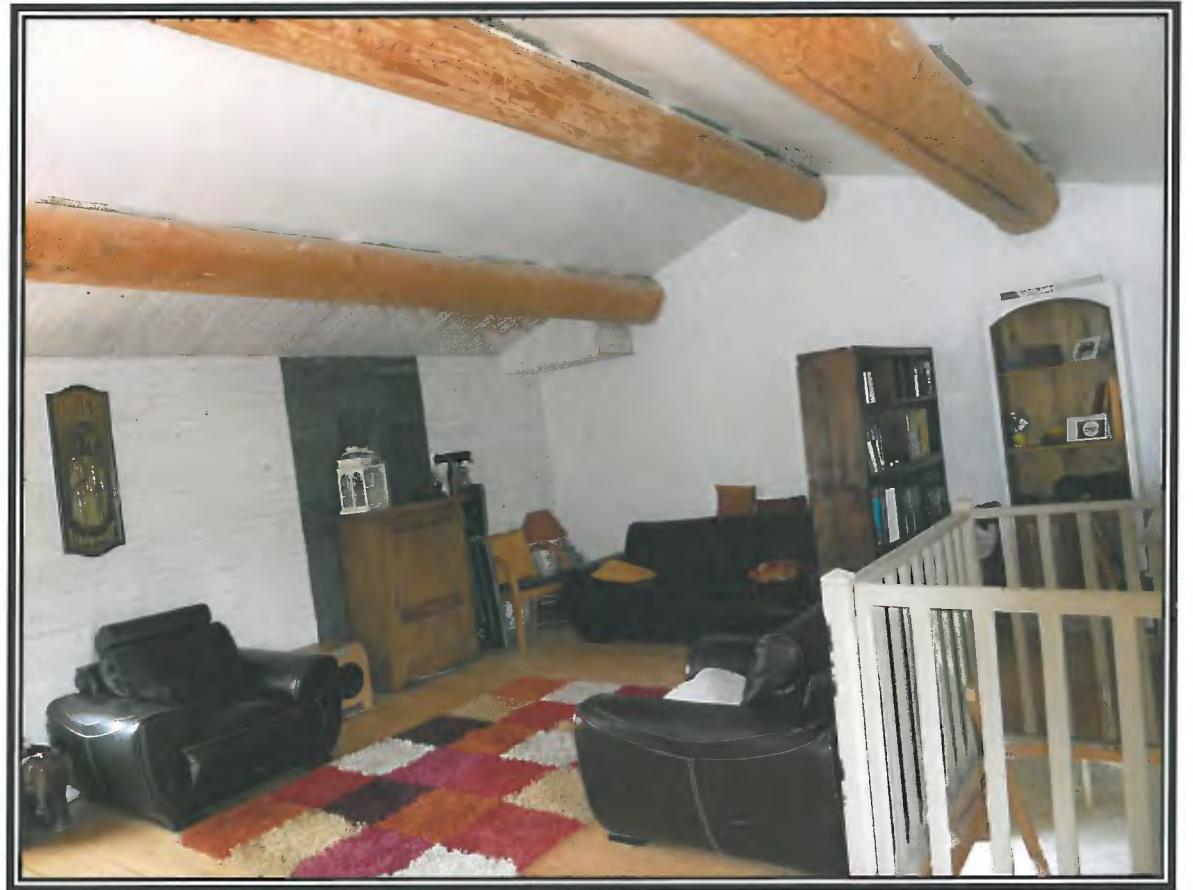
**PHOTOGRAPHIE N° 11**

### **Salon** (Photographie n° 11) :

*Sol : il est recouvert d'un parquet.*

*Murs : les lambris sont peints.*

*Plafond : il est composé de poutres, de lambris et de plaques de BA13 peintes.*

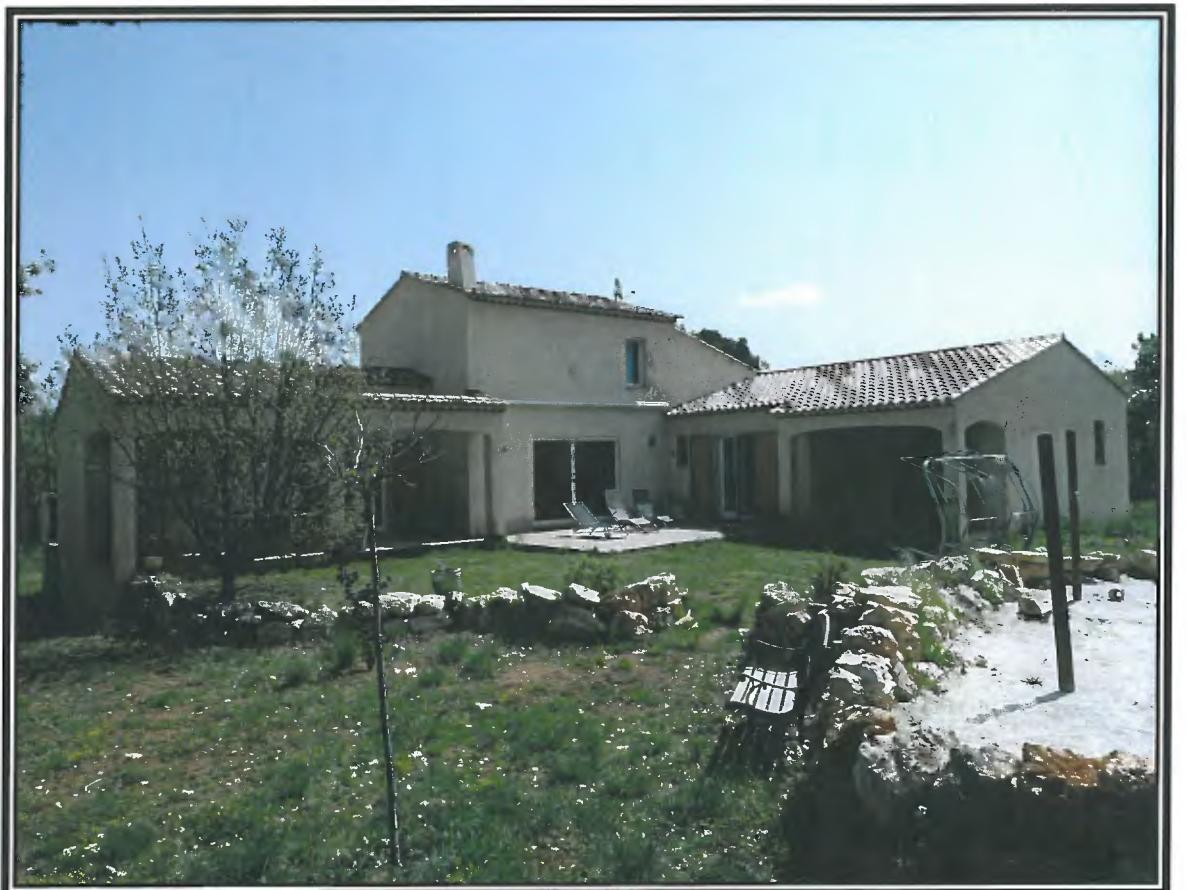
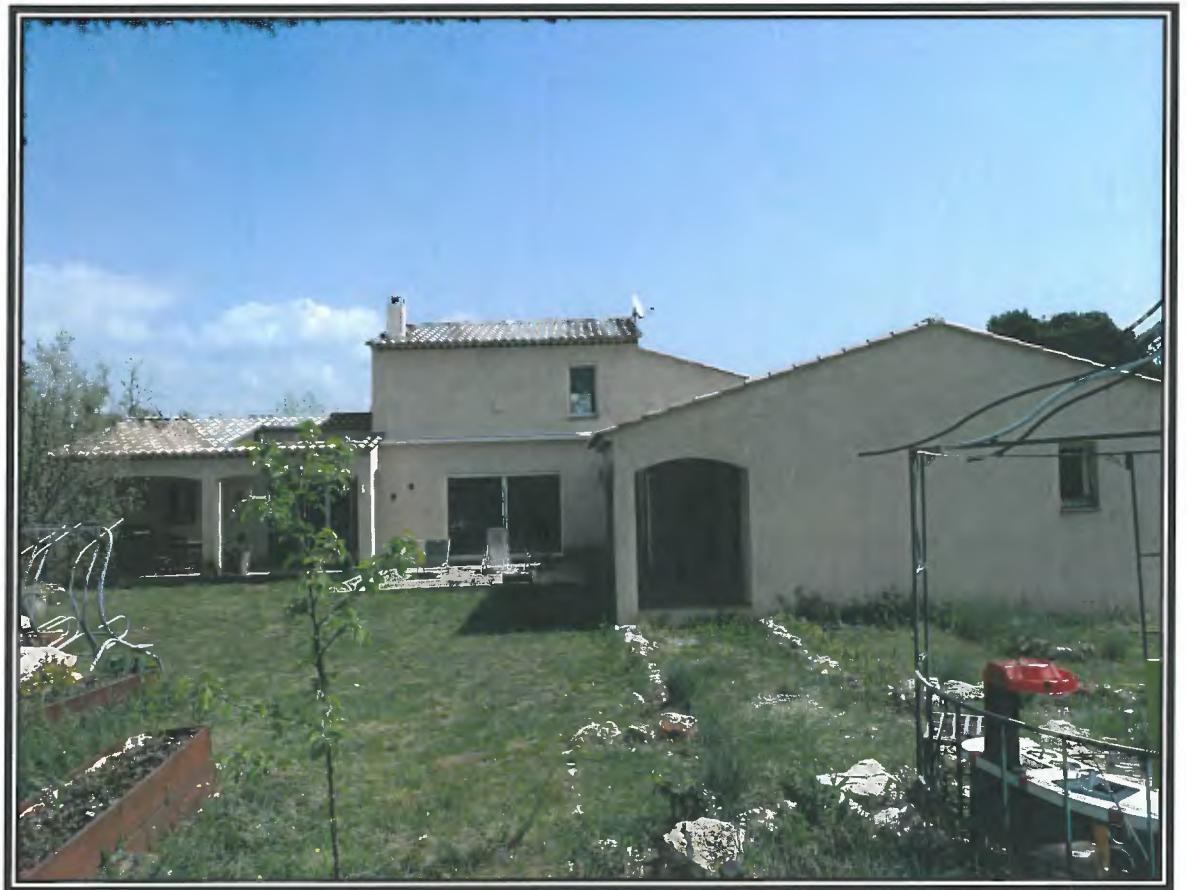
### **Terrasses** (Photographies n° 12 et 13) :

- une terrasse carrelée se trouvant sur l'arrière de la cuisine,
- une terrasse carrelée et couverte se trouvant sur le devant de la cuisine,
- une terrasse carrelée se trouvant sur le côté de la suite parentale,
- une terrasse se trouvant devant le séjour et la troisième chambre.

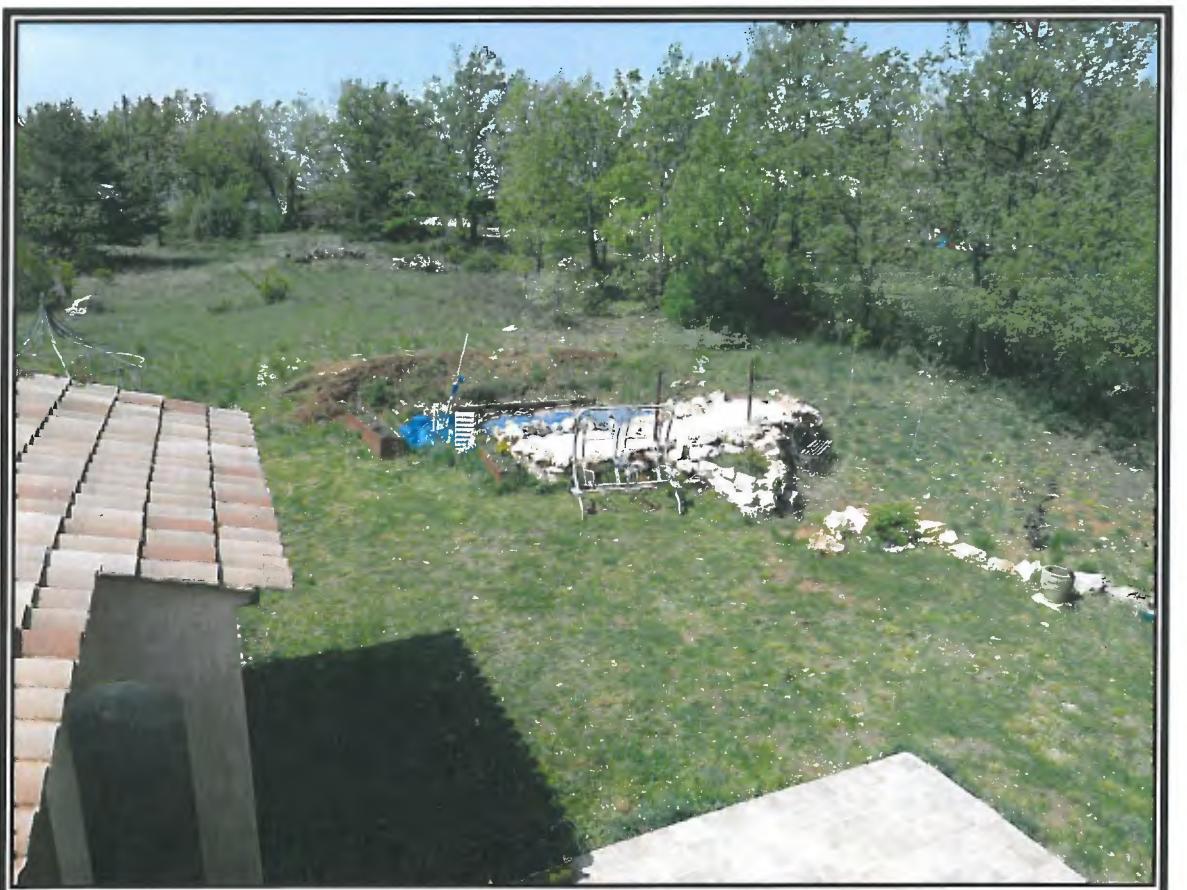
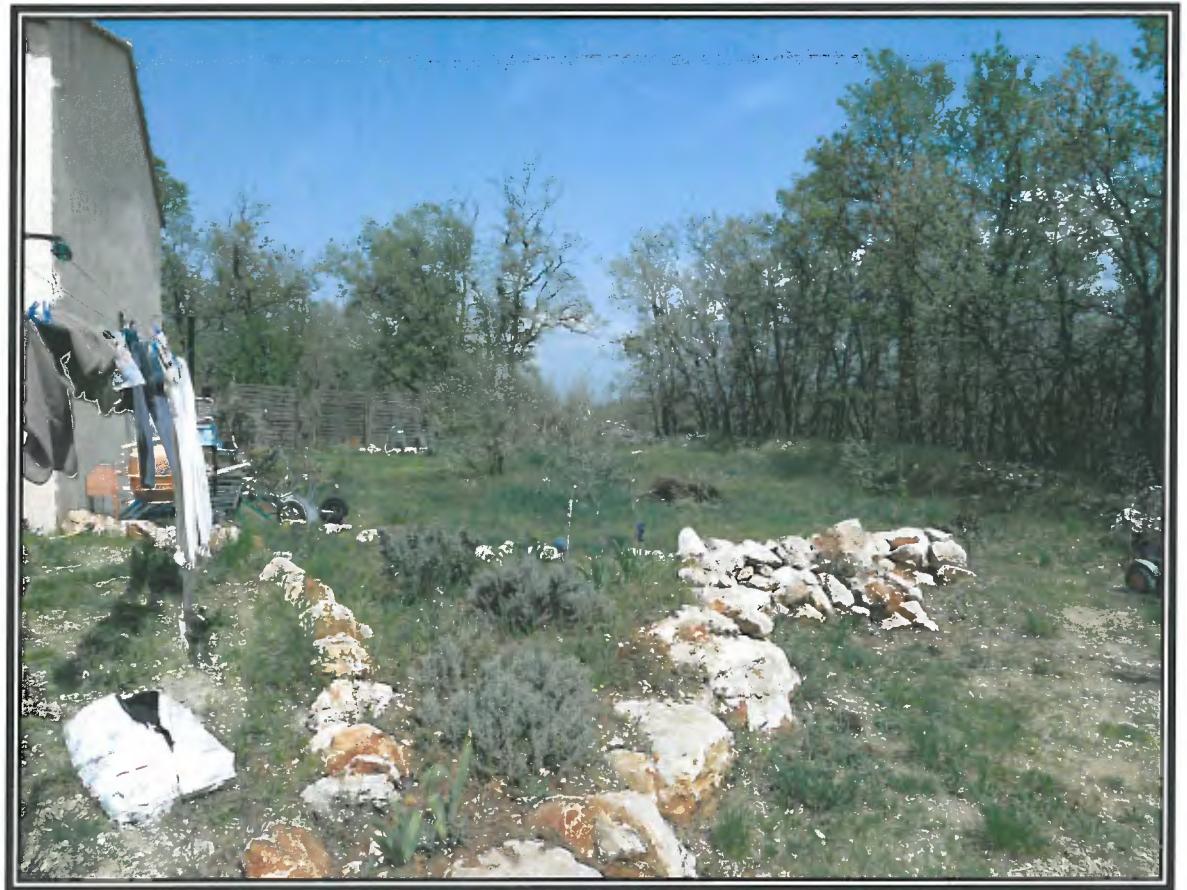
(Photographies n° 14, 15 et 16) :

*Celui-ci est en nature de prairie et plat.*

*Il est partiellement clôturé.*

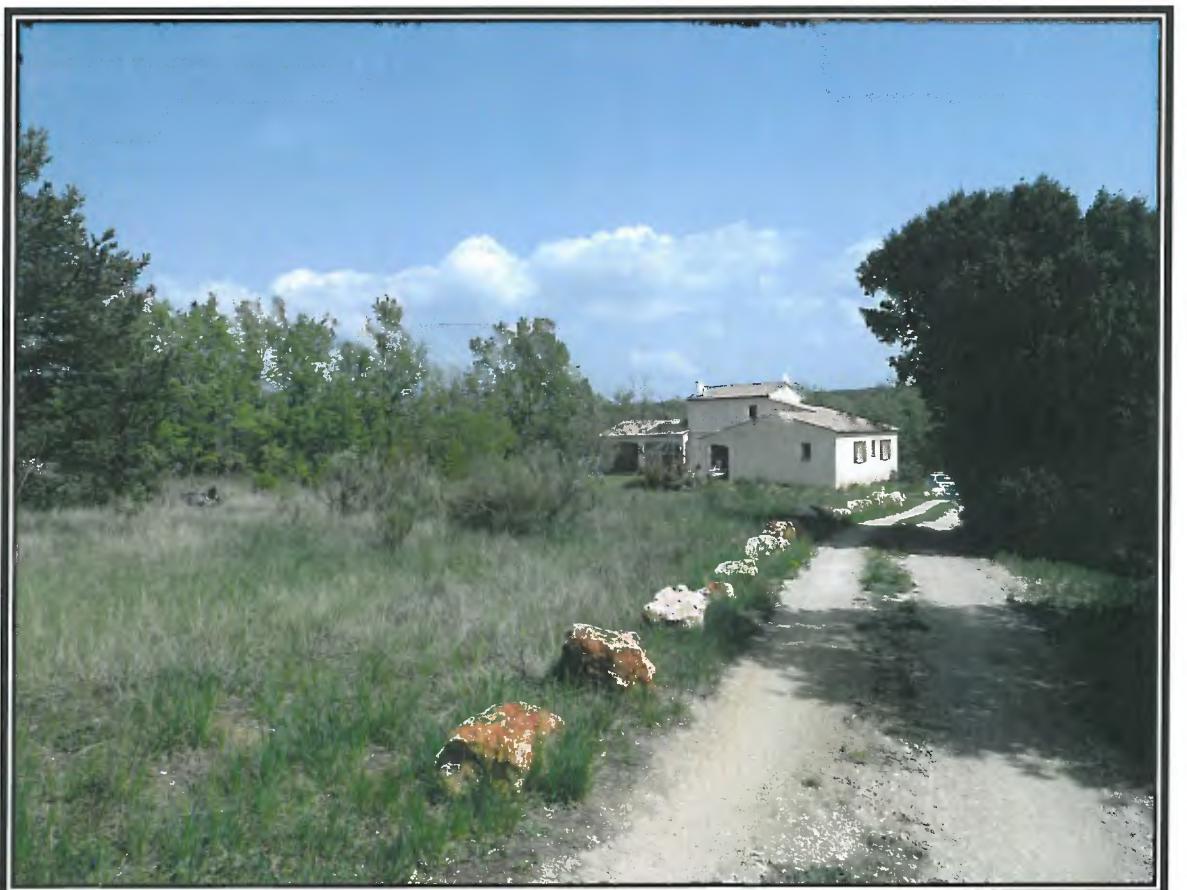
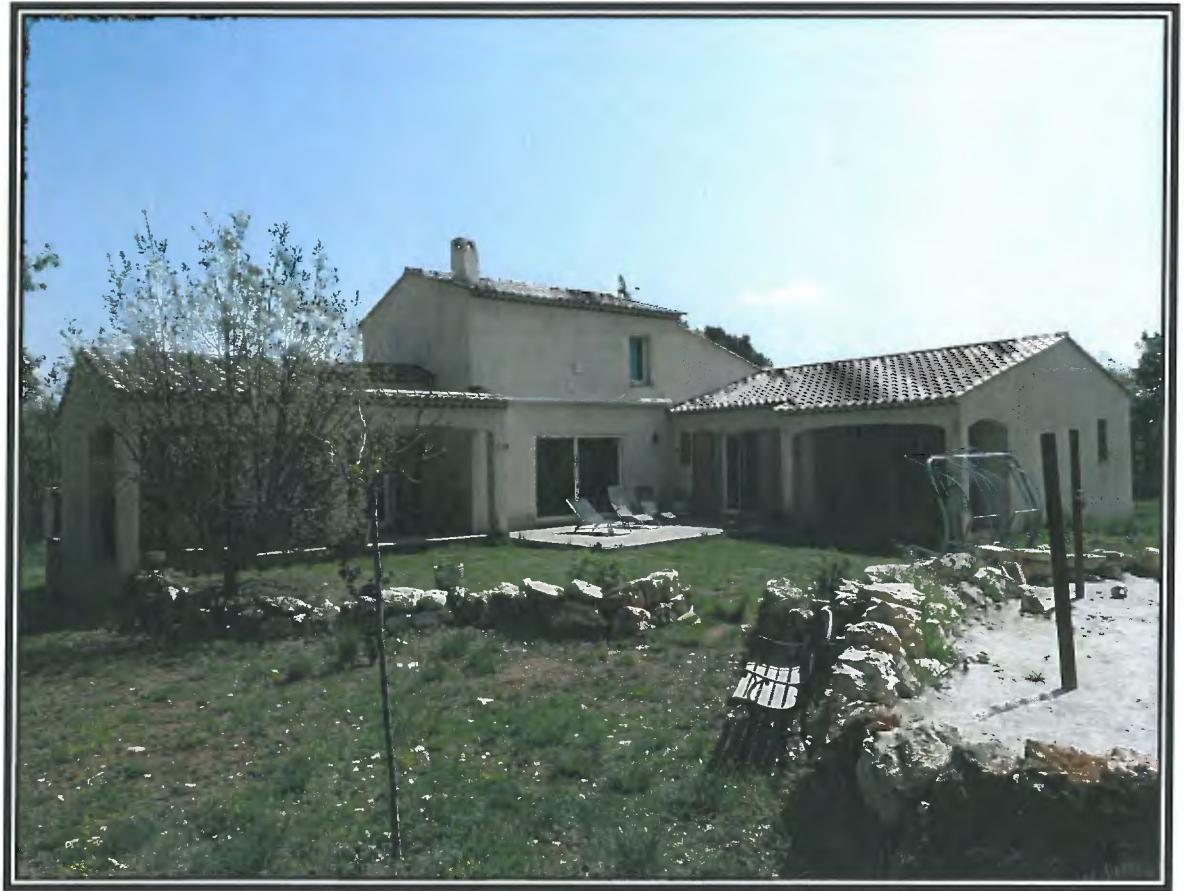
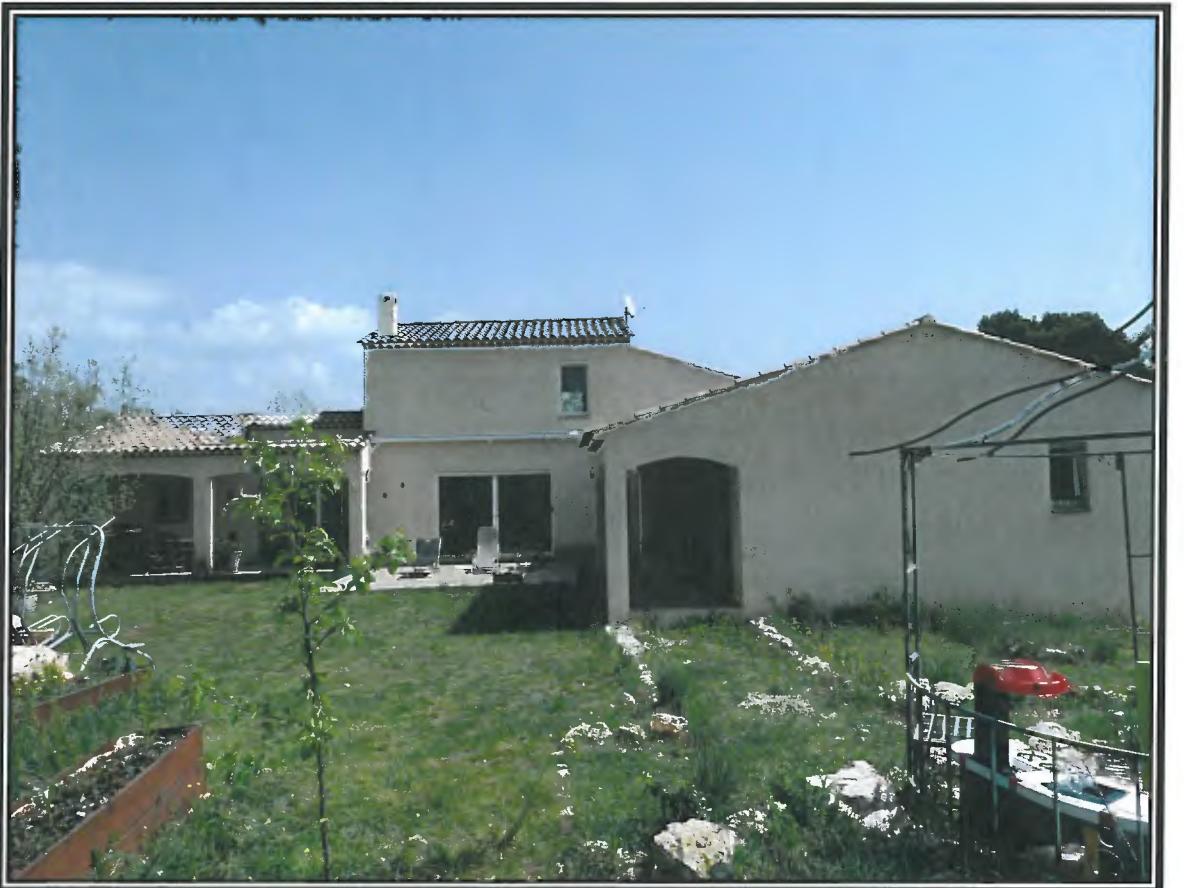
(Photographies n° 16, 17 et 18) :

*Le crépi est de couleur saumon.*
