PROCES - VERBAL DESCRIPTIF

L'AN DEUX MILLE DIX-HUIT
ET LE JEUDI TREIZE SEPTEMBRE A 14h30

Les Cottages du Lac
lieu-dit Moutéou
40160 PARENTIS EN BORN

APPARTEMENT AU REZ-DE-CHAUSSEE DU BATIMENT I n°72

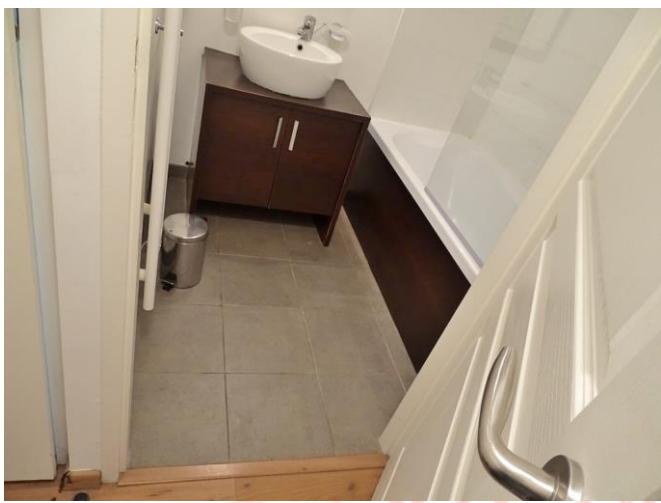
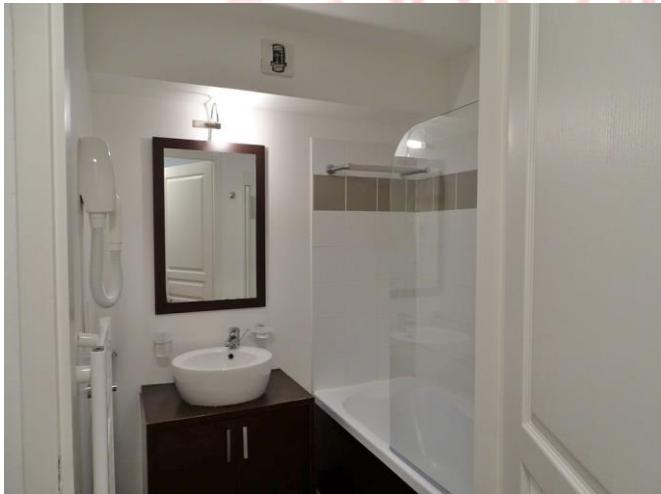
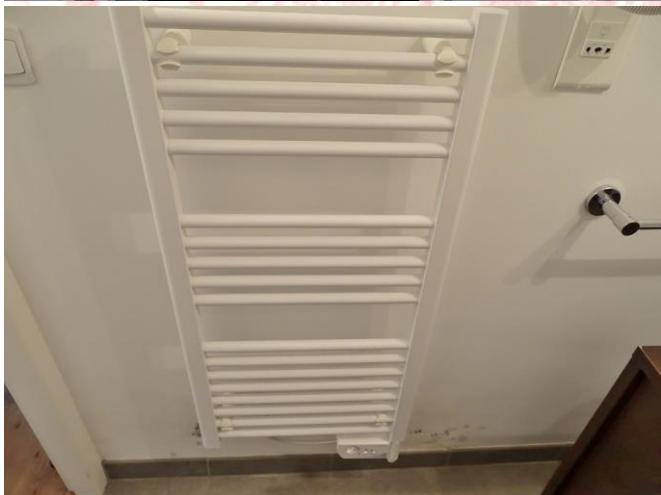
Photographies 8 à 12

Un éclairage en plafond.
Une bouche de ventilation mécanique contrôlée.
Un radiateur sèche-serviettes.
Des traces d'humidité conséquentes à proximité du radiateur.
Une vasque posée sur un meuble, en état d'usure, le placage du meuble est pelé.
Un séchoir à cheveux fixé sur le mur.
Un porte-serviettes métalliques.
Deux porte-gobelet.
Une baignoire en acrylique avec un pare-douche en verre.
Une tige de fixation de douche, pommeau, flexible et robinet mitigeur.
Un porte-serviettes à quatre branches fixé sur le carrelage qui surmonte la baignoire, carrelage blanc et beige.
Un porte-savon d'angle fixé dans la baignoire.
Des traces conséquentes d'humidité noirâtres sur le mur à droite de la baignoire.

indique que l'appartement a subi un dégât des eaux, dû au lave-vaisselle qui a fui.
L'appartement comporte des altérations des plinthes dans les toilettes et sur le chambranle de porte à l'intérieur.
Des commencements de moisissures sur les murs dans les toilettes et au niveau des plinthes du dégagement de l'entrée sont relevés.

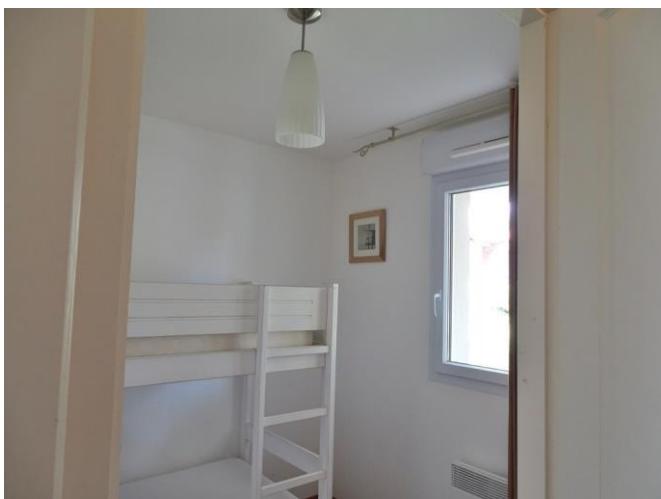
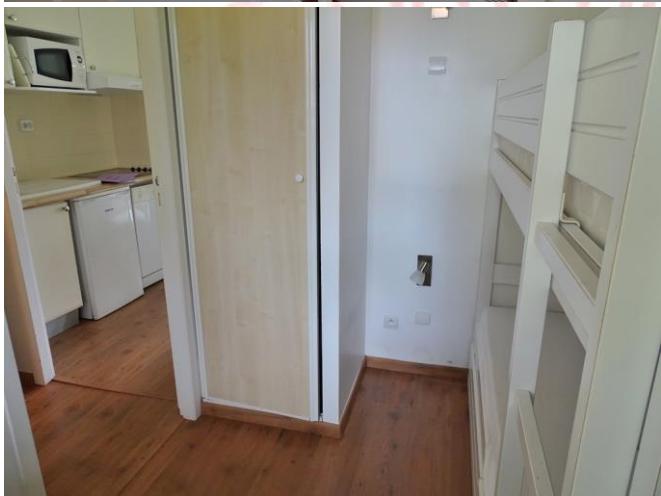
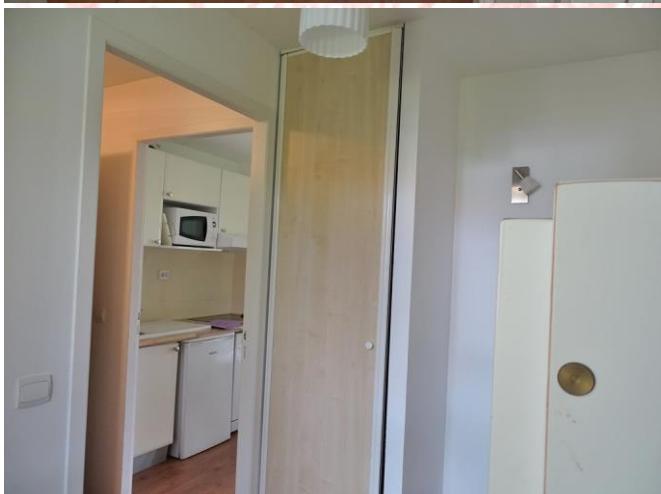
Photographies 13 à 16

Une porte isoplane sans clef.
Un parquet flottant qui ne présente pas de dégradation apparente.
Un placard à une porte présentant du jeu, à l'intérieur une penderie, deux étagères, des traces de moisissure à l'intérieur.
Des lits superposés avec tiroir inférieur.
Le mur à gauche des lits superposés présente des traces d'humidité, le placoplâtre présente une petite altération, les plinthes se décollent.
Un éclairage mural au niveau de chaque lit avec un interrupteur.
La chambre est équipée de trois interrupteurs et une prise électrique.
Un petit convecteur ATLANTIC qui fonctionne.
Une fenêtre en pvc à un vantail avec un volet roulant mécanique, coffret de volet roulant à l'intérieur doté d'une grille de ventilation.

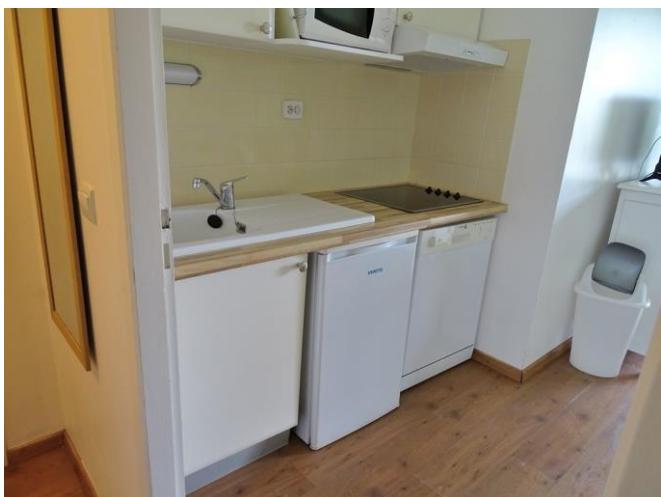
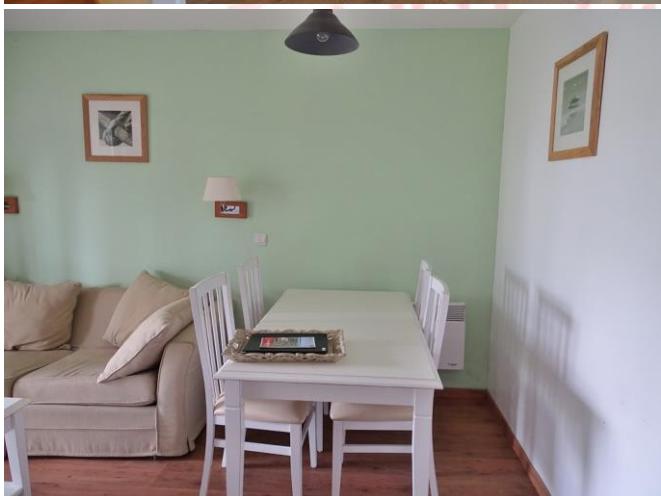
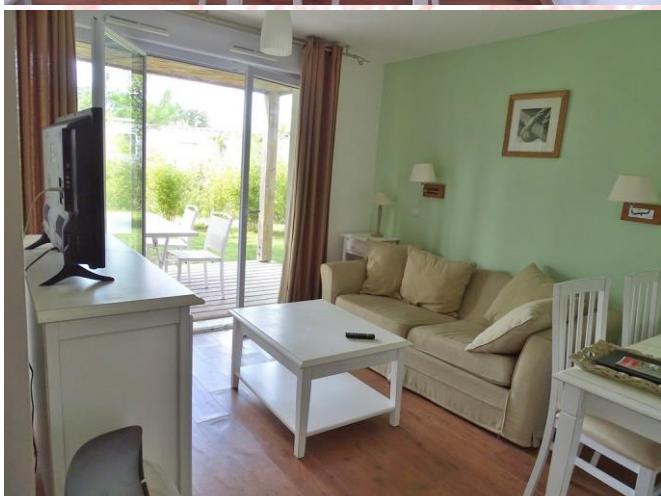
Photographies 17 à 21

Une porte isoplane sans clef, un butoir, qui ouvre vers l'intérieur de la pièce.
Un parquet flottant qui a été altéré par la fuite d'eau notamment à proximité de la baie vitrée, abîma dans toute la pièce mais de manière plus spectaculaire

Un lave-vaisselle de marque FAGOR qui a donc subi une fuite d'eau.

Sur place, se trouve un déshumidificateur en raison de la fuite.

Une baie vitrée à deux châssis ouvrants et un châssis fixe dotée d'un rideau mécanique donnant sur une terrasse en bois, le seuil est fissuré.

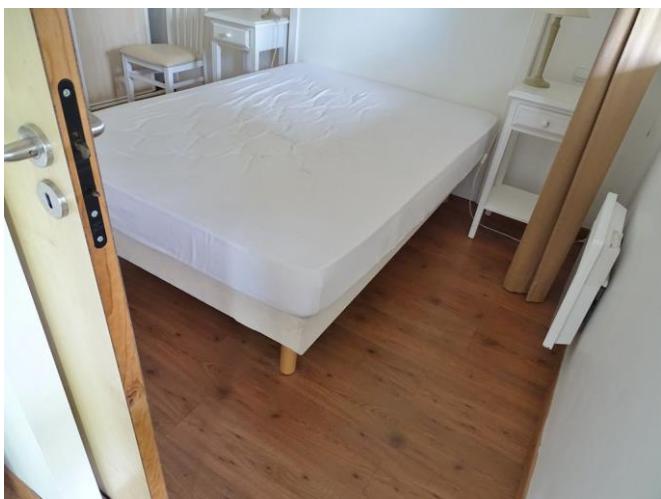
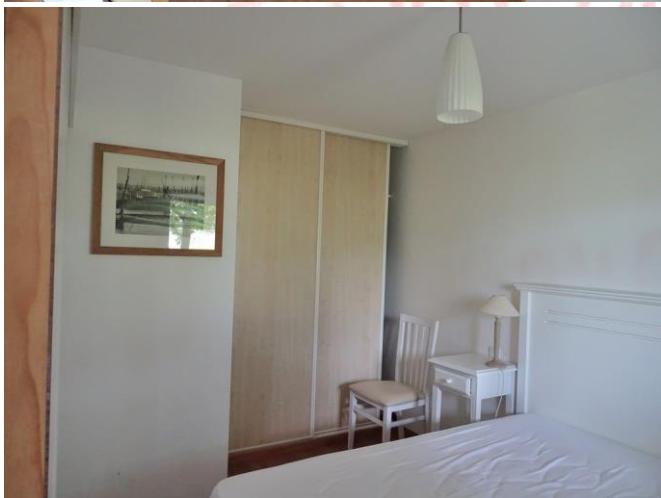
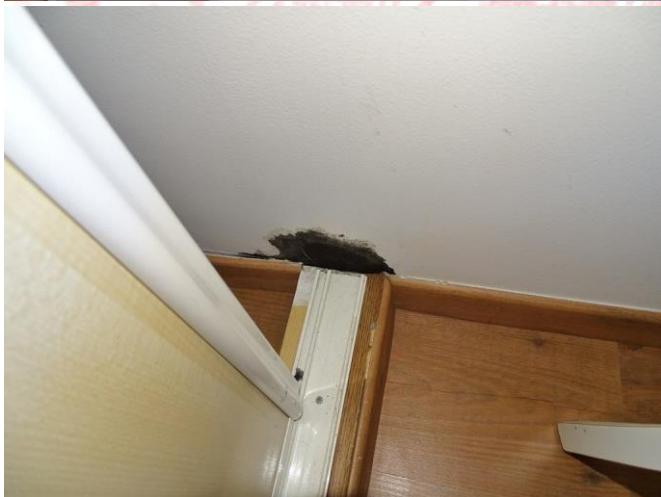
Photographies 22 à 25

Des traces d'humidité conséquentes au niveau du placard.
