PROCES-VERBAL DE DESCRIPTION

L'AN DEUX MILLE DIX-HUIT ET LE VINGT SIX MARS

Certifie me transporter ce jour sis 38 rue Marcelin Berthelot 93160 NOISY LE GRAND cadastré section AL n°216 .

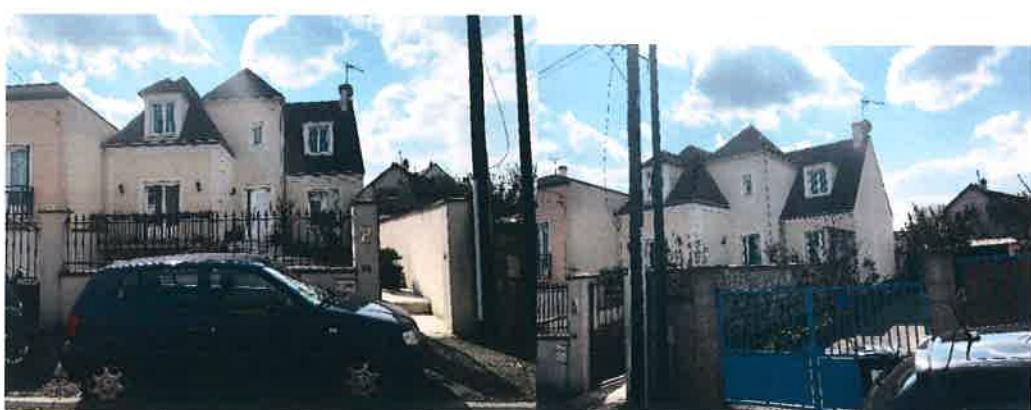
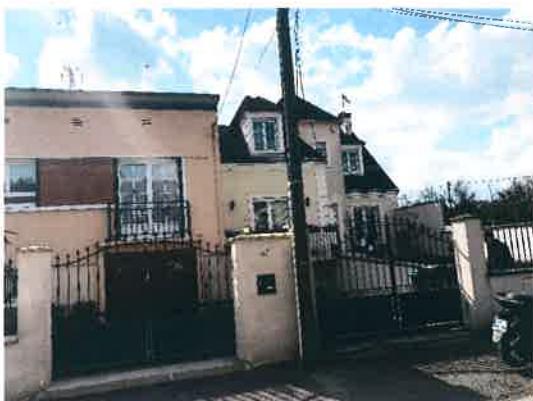
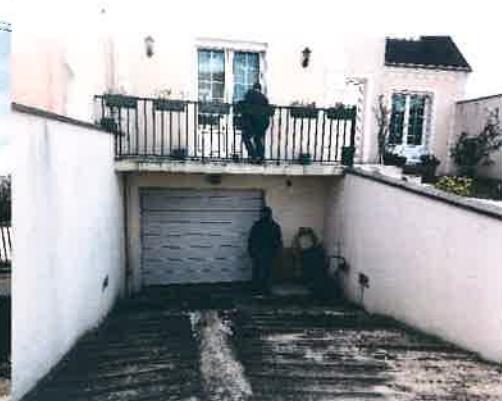
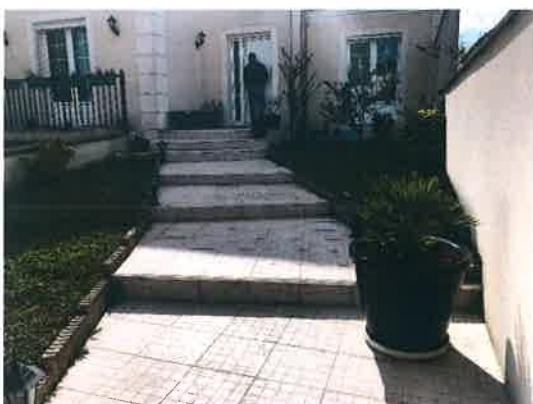
FACADE AVANT :

Le gros-œuvre est édifié de parpaings, les planchers sont en béton les façades sont sous enduit en bon état.

La toiture réalisée de tuiles mécaniques sur une charpente en bois est à pans multiples avec une tour carrée.

Le pavillon est en bon état extérieur et intérieur, il est entretenu.

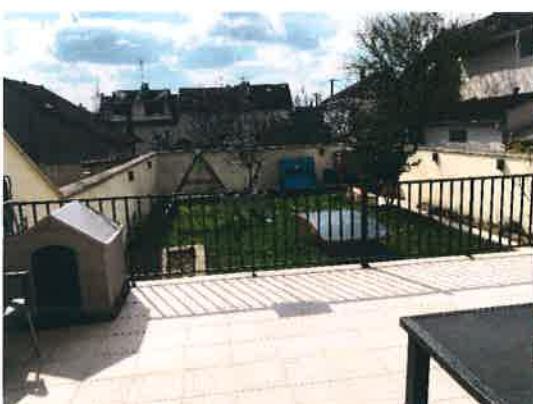
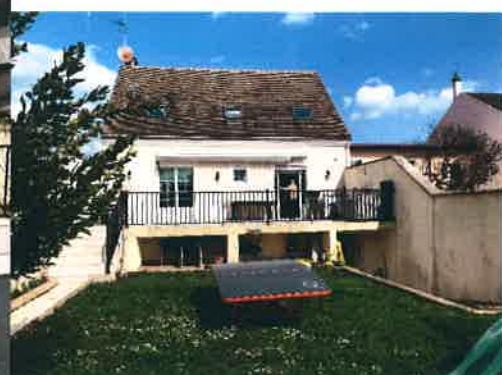
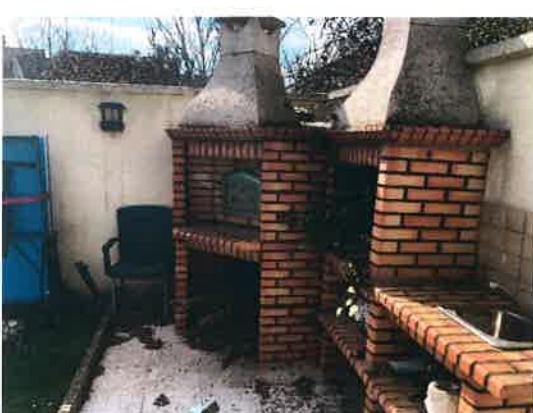
FACADE ARRIERE :

En partie arrière il y a un terrain clos de murs, avec une partie terrasse carrelée en sortie de pavillon avec grand store et une partie engazonnée et plantée avec barbecue maçonné en fond de parcelle face droite.

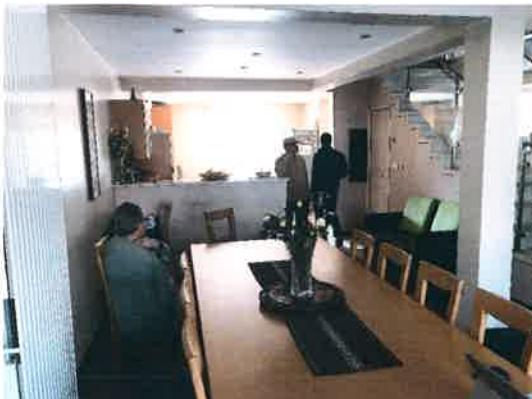
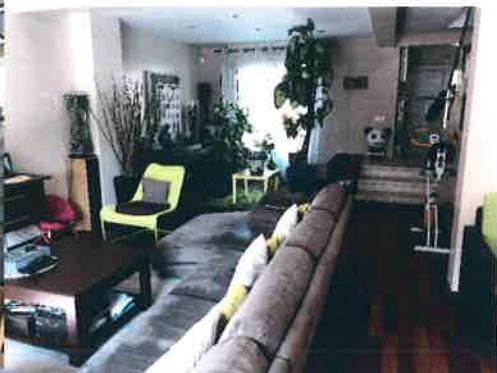
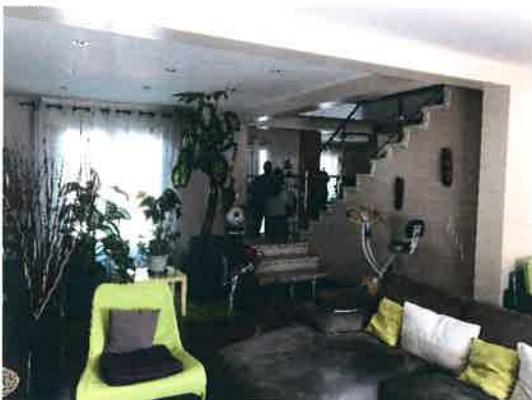
SALON – SALLE A MANGER – CUISINE :

Sol : le sol est recouvert de parquet en bon état d'usage.

*Murs : les murs sont recouverts de peinture en bon état d'usage.
Présence d'un placard trois portes coulissantes.*

Plafond : le plafond est constitué d'u faux plafond avec spots intégrés et est recouvert de peinture en état d'usage.

Fenêtre : sur rue : présence de deux portes-fenêtres doule vantaux ouvrantes en aluminium. double vitrage avec croisillons en bon état et volets roulants électriques en bon état et fonctionnant.

Sur arrière : présence de deux baies vitrées coulissantes en aluminium double vitrage à galandage en bon état avec volets roulants électriques en aluminium en bon état et fonctionnant.

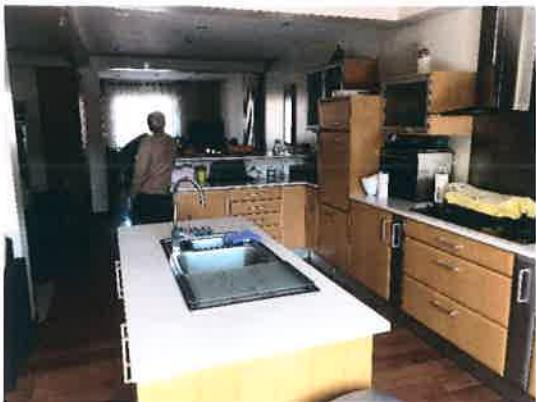
CUISINE : la cuisine est équipée de meubles bas et hauts en bois avec électroménager encastré. Présence d'un îlot central avec évier double en inox. Présence d'un plaque de cuisson 5 feux gaz en état d'usage, d'un hotte aspirante. Existence d'une partie bar dinatoire avec plateau pierre marbrée en état d'usage. Le plan de travail est recouvert de la même pierre marbrière et est en état d'usage.

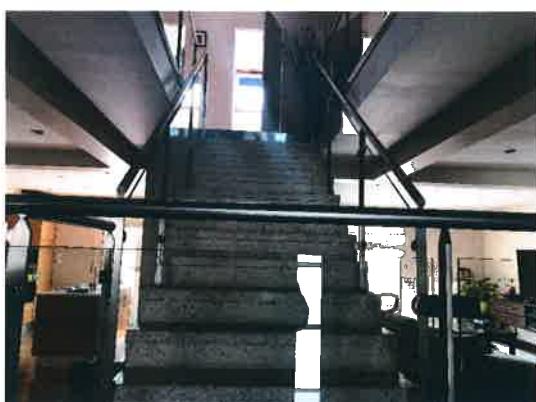
ETAGE :

L'accès se réalise par un escalier quart tournant maçonné avec marches recouvertes de pierre marbrière en état d'usage. Le garde-corps de l'escalier est constitué de parois vitrées avec aluminium.

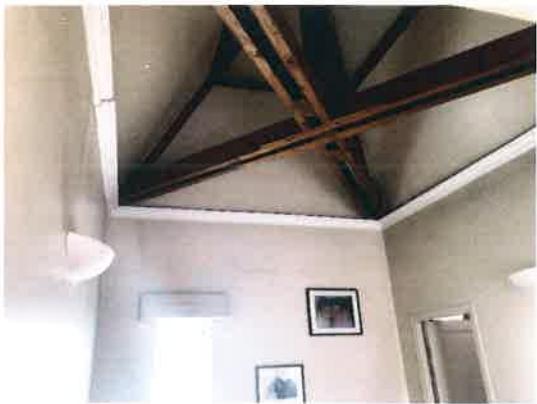
En partie façade sur rue dans la tour carrée il y a un toit cathédrale avec charpente en bois apparente.

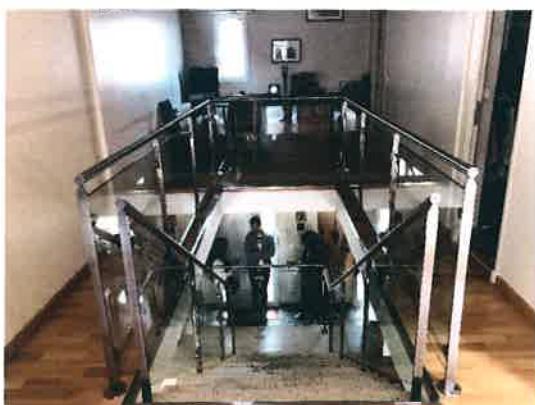
PALIER :

Le palier est composé d'une coursive desservant l'ensemble des pièces.

Sol : le sol est recouvert de parquet en état d'usage.

Murs : les murs sont recouverts de peinture en état d'usage.

Plafond : le plafond est constitué d'un faux plafond recouvert de peinture avec spots intégrés en état d'usage.

Fenêtre : présence d'une fenêtre simple vantail ouvrante en aluminium double vitrage en état d'usage avec volets roulants électriques en état d'usage et fonctionnant.

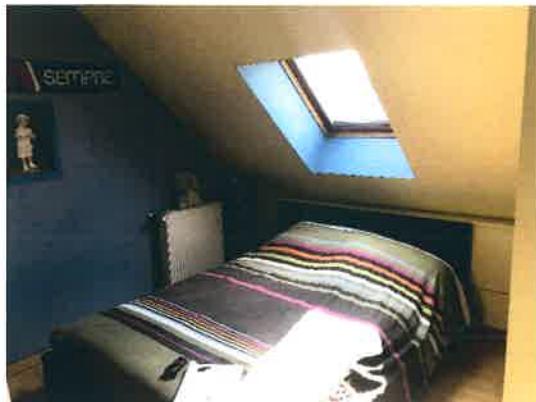
CHAMBRE ARRIERE SUR JARDIN :

*L'accès se réalise par une porte en bois en état d'usage.
La chambre est mansardée.*

Sol : le sol est recouvert de parquet en état d'usage.

Murs : les murs sont recouverts de peinture en état d'usage.

Plafond : le plafond est constitué d'un faux plafond recouvert de peinture avec spots intégrés en état d'usage.

Fenêtre : présence d'une fenêtre de toit de type velux en bois double vitrage en état d'usage.

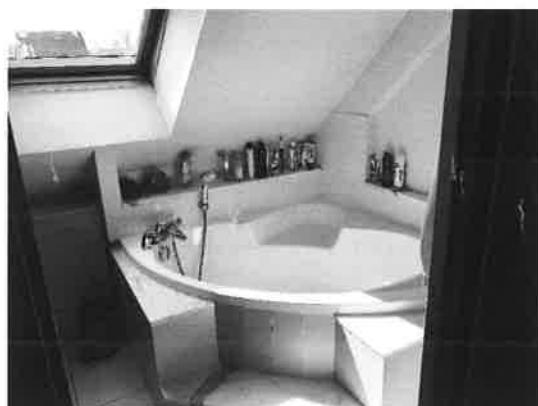
SALLE DE BAINS FACE ESCALIER SUR ARRIRE DU PAVILLON :

*L'accès se réalise par une porte en bois en état d'usage.
La pièce est mansardée.*

Sol : le sol est recouvert de carrelage en état d'usage.

Murs : les murs sont recouverts de faience murale sur toute la hauteur en état d'usage

Plafond : le plafond est recouvert de peinture en état d'usage.

Fenêtre : présence d'une fenêtre de toit de type velux en bois ouvrante en état d'usage.

Généralités : présence d'une baignoire d'angle sur estrade en état d'usage , d'un w.c cuvette anglaise suspendue en état d'usage et d'un lavabo en état d'usage.
Présence d'un radiateur en état d'usage et d'un radiateur sèche-serviettes en état d'usage.

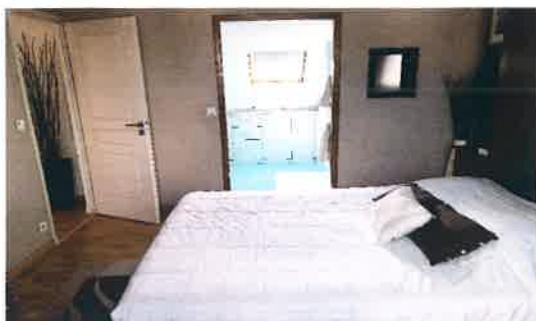
CHAMBRE :

Sol : le sol est recouvert de parquet en état d'usage.

Murs : les murs sont recouverts de peinture en état d'usage.

Plafond : le plafond est constitué d'un faux plafond recouvert de peinture avec spots intégrés en état d'usage.

Fenêtre : présence d'une fenêtre double vantaux ouvrante en aluminium double vitrage avec croisillons en état d'usage et volets roulants électriques en état d'usage et fonctionnant

Généralités : présence d'un radiateur en état d'usage.
