PROCES-VERBAL DE DESCRIPTION

L'AN DEUX MILLE DIX-HUIT ET LE SEIZE MARS

Certifie me transporter ce jour sis 35 Avenue des Chévre feuilles 93370 MONTFERMEIL cadastré section N n° 684 au 1^{er} étage porte face escalier

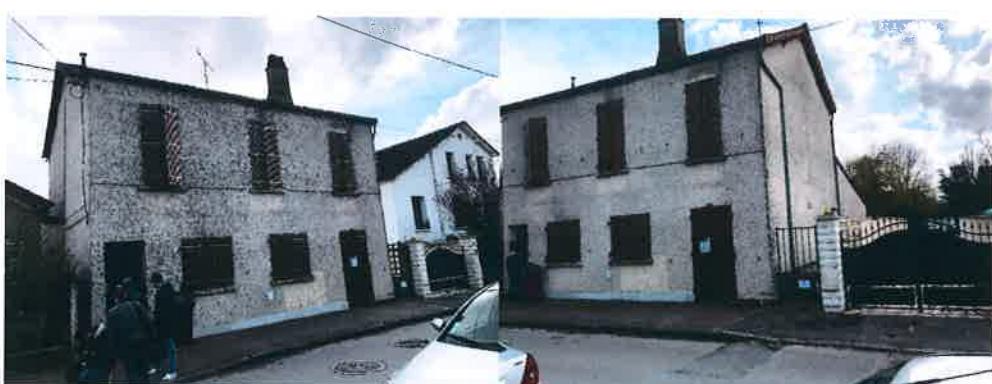
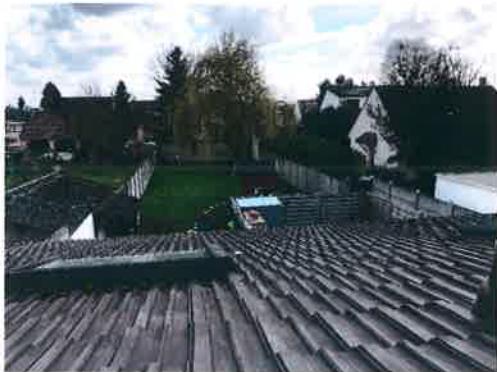
Le bâtiment A sans style architectural particulier, de facture modeste, est élevé sur terre-plein, d'un rez-de-chaussée et d'un étage droit et de combles non aménagés.

Le gros-œuvre est édifié de maçonnerie, les façades sont sous enduit en état d'usage et la toiture est réalisée de tuiles mécaniques sur une charpente en bois.

L'immeuble est entretenu et les parties communes sont propres.

L'immeuble est sécurisé et est fermé par une porte d'entrée en bois fermant à clés mais sans interphone.

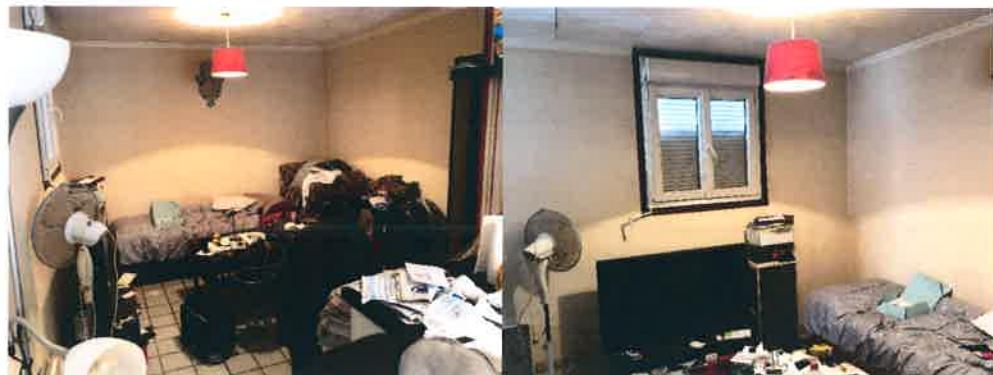
ENTREE SALON ET COIN CUISINE OUVERTE :

L'entrée se réalise par une porte en bois verrou simple en état d'usage

Sol : le sol est recouvert de carrelage en état d'usage.

Murs : les murs sont recouverts de papier peint en état d'usage.

Plafond : le plafond est recouvert de dalles de polystyrène en état d'usage.

Fenêtre : présence de deux fenêtres double vantaux ouvrantes en PVC double vitrage en état d'usage avec volets roulants mécaniques en PVC en état d'usage.

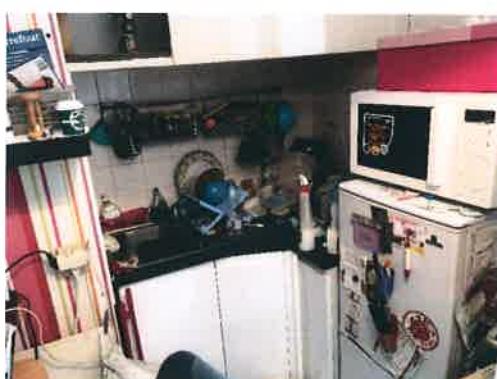
Coin cuisine côté droite de l'entrée :

Existence d'un muret surmonté d'un plan de travail de type bar en retour en état d'usage.

La cuisine est très petite et modeste avec meuble bas en bois évier inox et crédence recouvert de faience murale en état d'usage.

Généralités : présence d'un radiateur électrique

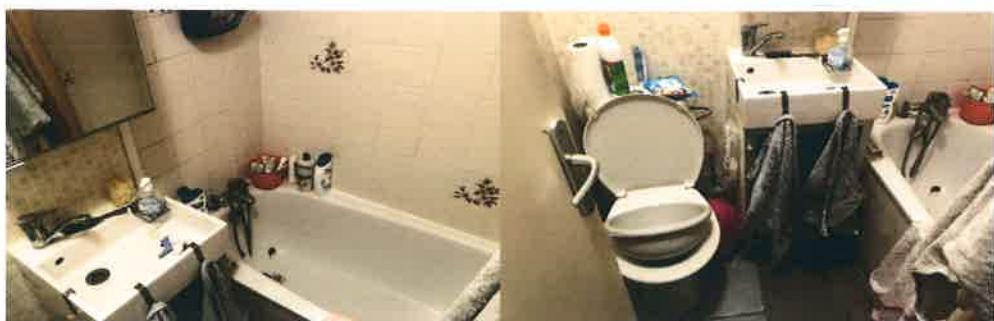
SALLE DE BAINS :

L'accès se réalise par une porte en bois en état d'usage.
Il n'y a pas de fenêtre.

Sol : le sol est recouvert de carrelage en état d'usage.

Murs : les murs sont recouverts de faience murale sur toute la hauteur en état d'usage

Plafond : le plafond est recouvert de peinture en état d'usage .

Généralités : présence d'une baignoire en état d'usage, d'un lavabo en état d'usage et d'un W.C cuvette à l'anglaise en état d'usage.
