PROCES-VERBAL DE DESCRIPTION

L'AN DEUX MILLE DIX-HUIT ET LE CINQ FEVRIER

Certifie me transporter ce jour sis 86 rue Léopold Rechossière 93300 AUBERVILLIERS cadastré section AP n°109 lot 1^{er} étage droite fond .

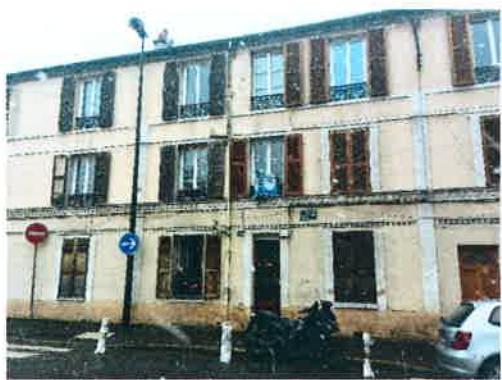
PARTIES COMMUNES :

Les parties communes sont propres mais défraîchies et le revêtement des façades est également défraîchi .

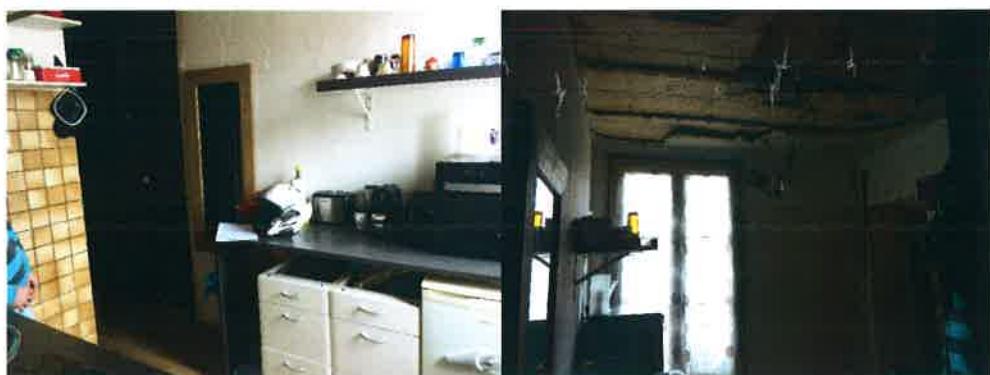
ENTREE ET CUISINE :

Sol : le sol est recouvert de parquet en mauvais état non posé sur la totalité de l'espace au sol.

Plafond : le plafond est un faux plafond en partie effondré suite à un dégât des eaux . le sol du logement supérieur est visible ainsi que les fluides du logement supérieur.

Fenêtre : présence d'une fenêtre double vantaux ouvrante en PVC double vitrage en état d'usage avec volets battants en bois en mauvais état et garde-corps en bois et partie métallique en état d'usage.

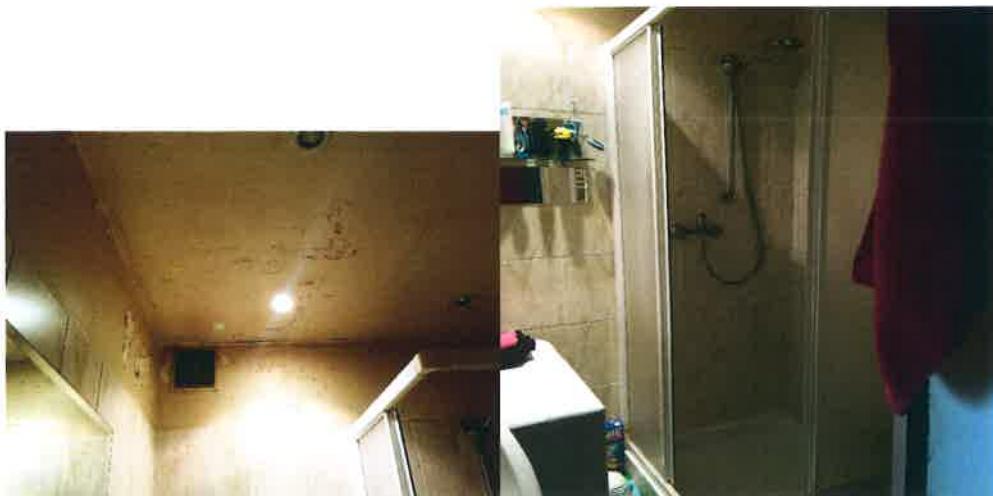
SALLE D'EAU ET W.C :

Murs : les murs sont recouverts de faience murale sur la mi-hauteur en état d'usage et de peinture en continuité en mauvais état écaillée en de multiples endroits.

Plafond : le plafond est recouvert de peinture en mauvais état , écaillée en de multiples endroits

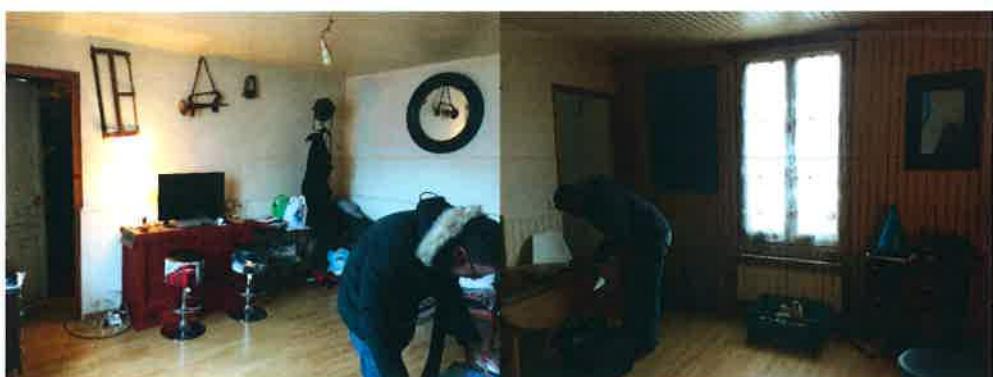
SALON :

Fenêtre : présence d'une fenêtre double vantaux ouvrante en PVC double vitrage en état d'usage avec volets battants en bois en mauvais état et garde-corps en bois et partie métallique en état d'usage
