## ***PROCES-VERBAL DE DESCRIPTION***

**L'AN DEUX MILLE DIX-HUIT ET LE SIX NOVEMBRE**

*Certifie me transporter ce jour sis 5 rue de la petite prusse 93500 PANTIN , avenue Alfred lesieur et voie nouvelle, immeuble dénommé « l'instant 2 » cadastré section G n° 148 lieudit 38 rue Gabrielle Josserand*

*Le bien étudié se trouve au rez-de-chaussée première porte à gauche.*

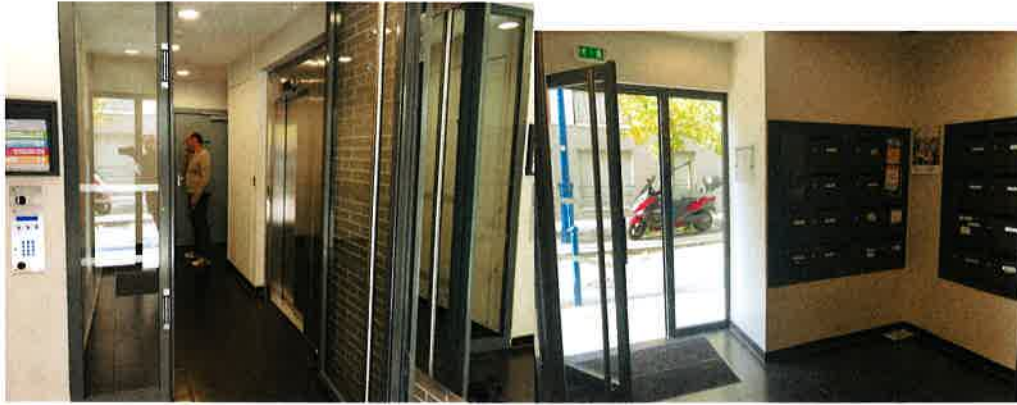
### **Rez-de-chaussée :**

Sol : *le sol est recouvert de carrelage en état d'usage.*

Murs : *les murs sont recouverts de peinture en état d'usage et de parement en briquettes au niveau du sas d'entrée en état d'usage.*

Plafond : *le plafond est constitué d'un faux plafond acoustique recouvert de peinture en état d'usage.*

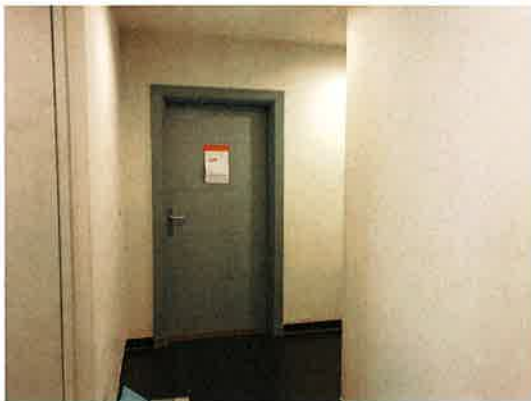
### **PORTE D'ENTREE :**

La porte d'entrée en bois est d'aspect neuve et dispose d'une serrure simple changée par rapport aux autres portes du palier qui sont renforcées.

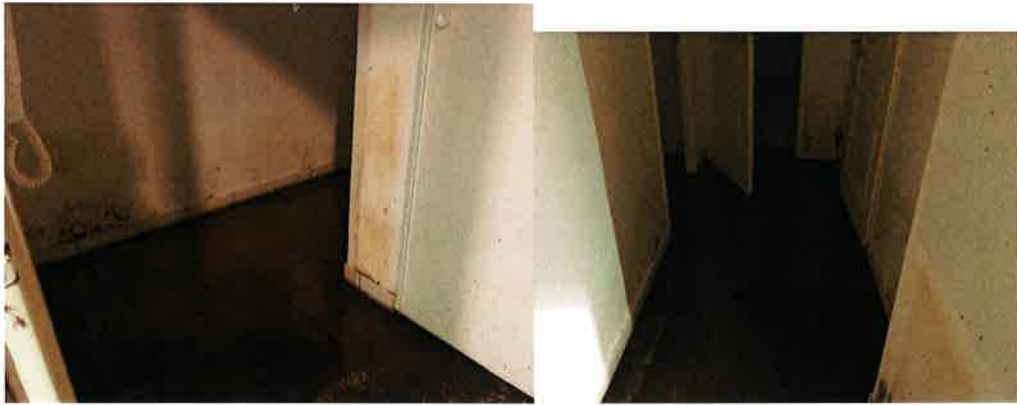
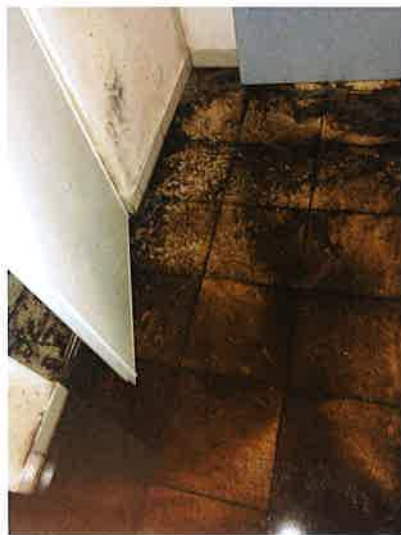
### **COULOIR :**

Sol : le sol est recouvert de carrelage qui ne peut être apprécié au vu de la situation mais qui semble récent.

Murs : les murs sont recouverts de peinture en état d'usage sale à l'approche de la salle de bains.

Présence d'un placard une porte en PVC au niveau de l'entrée.

Plafond : le plafond est recouvert de peinture en état d'usage.

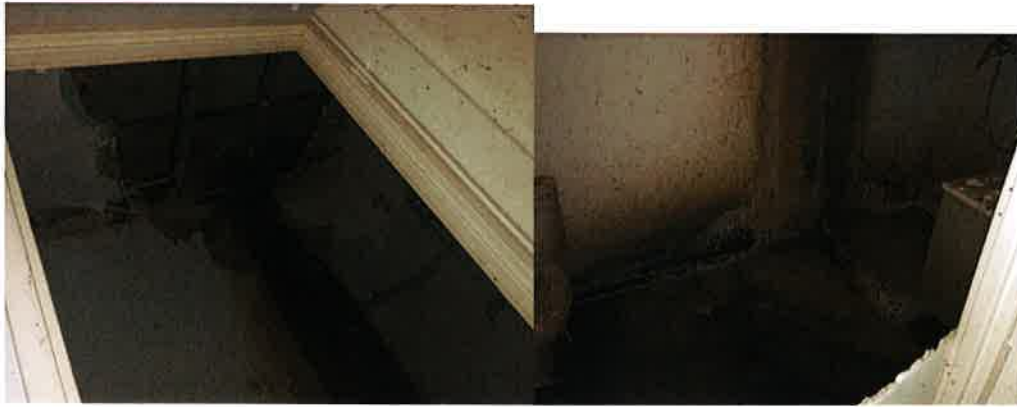
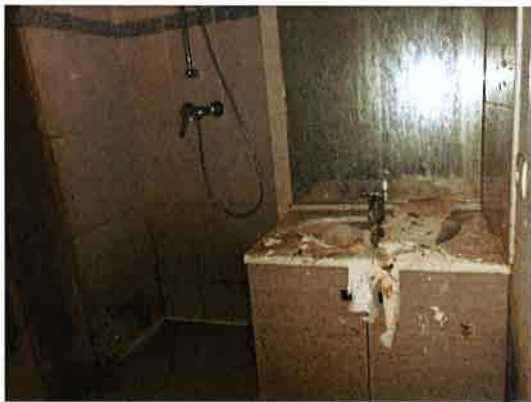
### **SALLE DE BAINS :**

*L'accès se réalise par une porte en bois très sale et recouverte de traces marron, jaunâtre.*

*La pièce est très dégradée. L'origine du sinistre se situe au niveau de cette pièce sur le plafond.*

*Murs : les murs sont recouverts de peinture en très mauvais état d'usage très sale.*

*Plafond : le plafond est recouvert de peinture très dégradé et une partie du faux plafond est effondré.*

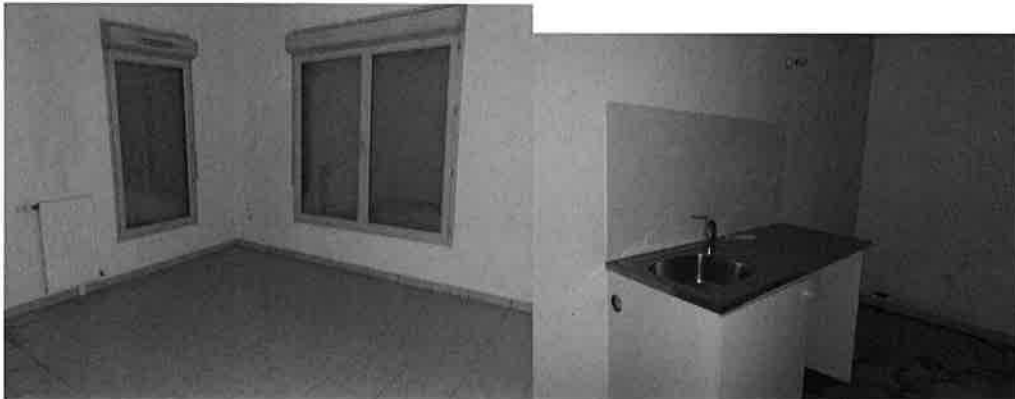
### **SALON ET COIN CUISINE :**

*Sol : le sol est recouvert de carrelage qui ne peut être apprécié au vu de la situation mais qui semble récent.*

*Murs : les murs sont recouverts de peinture. Coin crédence au niveau du point d'eau de la cuisine.*

*Plafond : le plafond est recouvert de peinture en état d'usage.*

Fenêtre : présence d'une fenêtre simple vantail ouvrante en PVC double vitrage en état d'usage avec volets roulants mécaniques en PVC en état d'usage.  
présence d'une fenêtre double vantaux ouvrante en PVC double vitrage en état d'usage avec volets roulants mécaniques en PVC en état d'usage.
