PROCÈS VERBAL DE DESCRIPTION

L'an deux mil dix neuf Le cinq mars de 09 heures à 12 heures

- **LOT N°1 DE LA VENTE :** Commune de SALBRIS (41300), Rue des Cousseaux et Rue de la Convention, dépendant du lotissement dénommé TECHNOPARC de SALBRIS, cadastré section AO 210, 24 rue de la Convention, lot 6 :

Ce lot est constitué d'un bâtiment industriel dit « bâtiment 33 » avec terrain le tout d'une superficie de 3002 m².

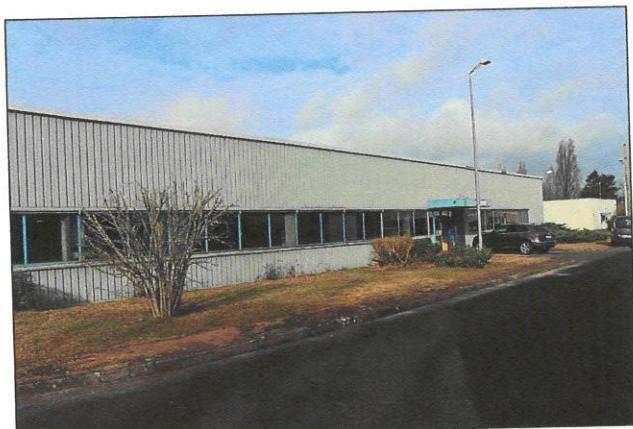
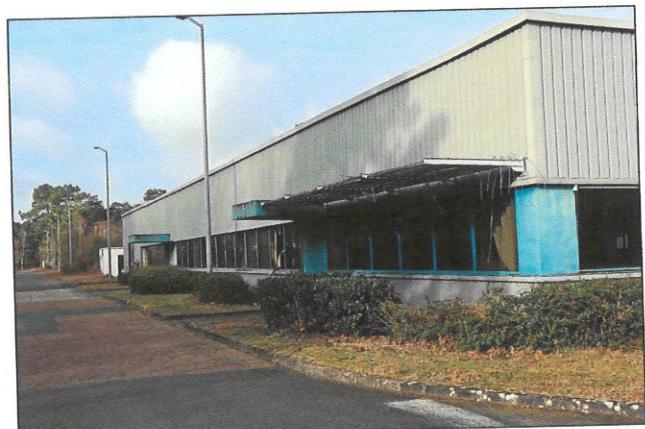
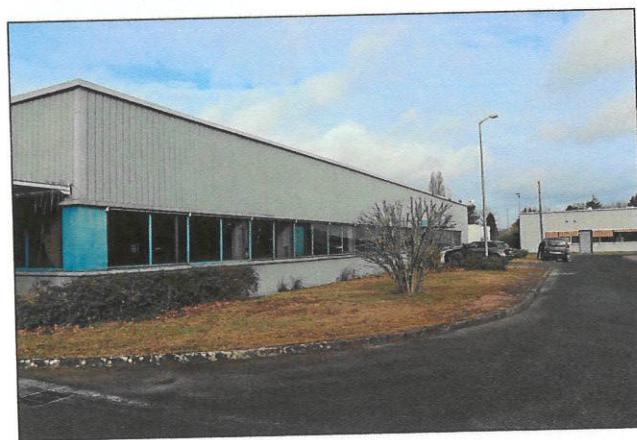
❖ Façade principale Sud :

Le bâtiment comporte sur l'extérieur un bardage métallique et il est équipé sur sa façade principale, d'un long châssis métallique vitré, verre double vitrage.

Le bardage comporte plusieurs chocs en partie basse, la peinture bleue des châssis est passée, et les stores extérieurs sont hors d'usage.

Sur cette façade, un verre est cassé et deux autres verres sont fendus. Les châssis métalliques des fenêtres sont corrodés à de nombreux endroits.

Le bardage, à proximité de la porte, est endommagé et en mauvais état.

L'accès se fait par une porte vitrée, verre double vitrage, comportant une serrure et un châssis métallique. Le châssis est recouvert d'une peinture bleue passée et corrodée. Le verre double vitrage de la porte est cassé.

Le bardage à gauche de l'entrée est en mauvais état sur sa partie basse. Il comporte plusieurs chocs.

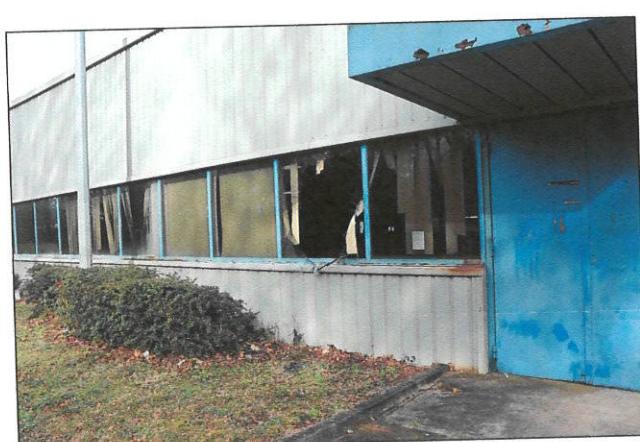
❖ Pignon Est :

Le bardage de ce pignon est en état moyen, présentant plusieurs points de rouille et quelques enfoncements.

Il existe un châssis métallique vitré, peint en bleu, dont la peinture est passée et corrodée et est équipée d'un verre fumé double vitrage.

Le châssis est en place, les verres également, un carreau à l'extrémité est manquant.

Une porte attenante, métallique à deux vantaux. La peinture est passée et corrodée et un châssis fixe vitré à proximité, le châssis est corrodé et le carreau est fendu.

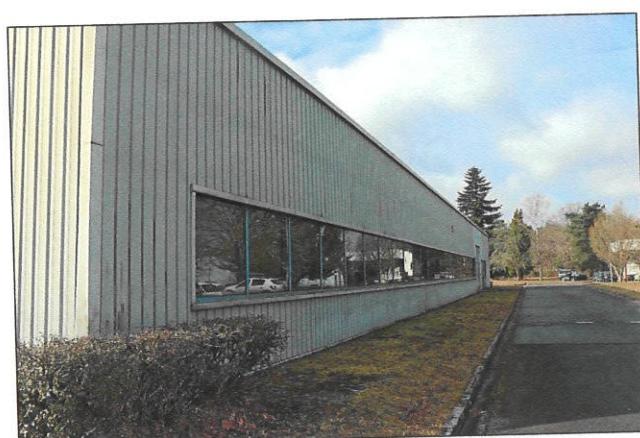
❖ Façade arrière Nord :

Je retrouve le même bardage en état correct. Un emplacement de stationnement sur le devant. Un trottoir recouvert d'une pelouse.

Une porte métallique avec l'indication « *local technique* », celle-ci est condamnée et corrodée.

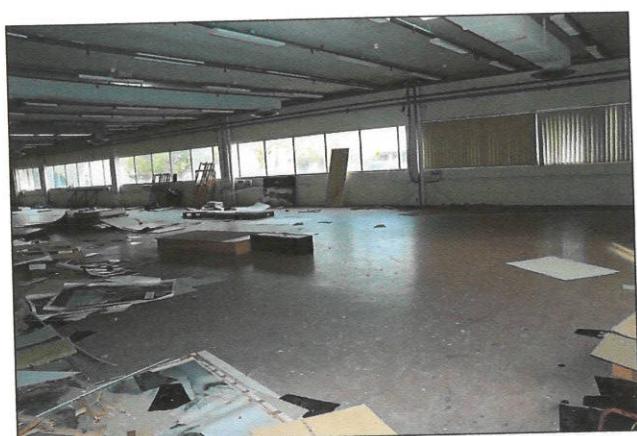
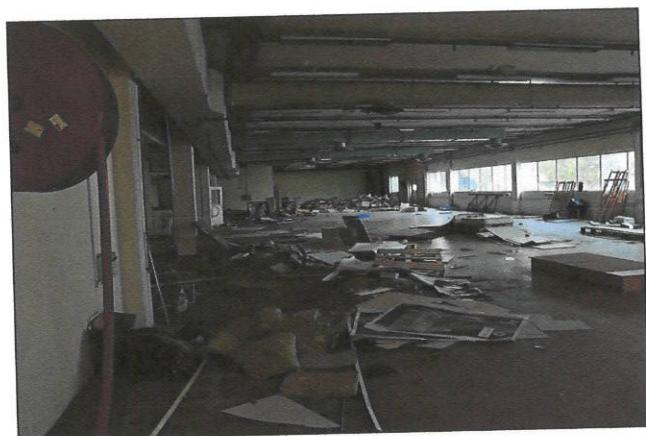
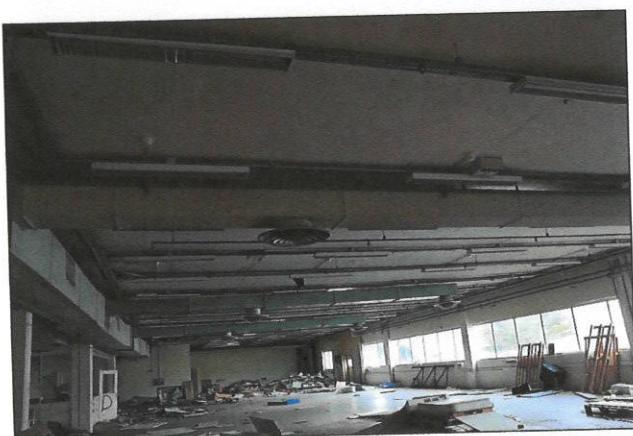
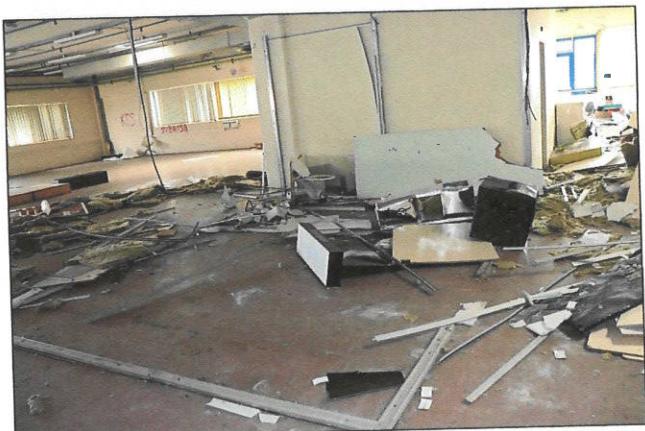
❖ Zone de bureaux

Au milieu du bâtiment, il subsiste les restes d'anciennes cloisons de bureaux.

Les cloisons sont en partie effondrées. Quelques rails subsistent au sol et verticalement. Le vitrage est cassé.

La plupart des dalles de faux plafond sont effondrées.

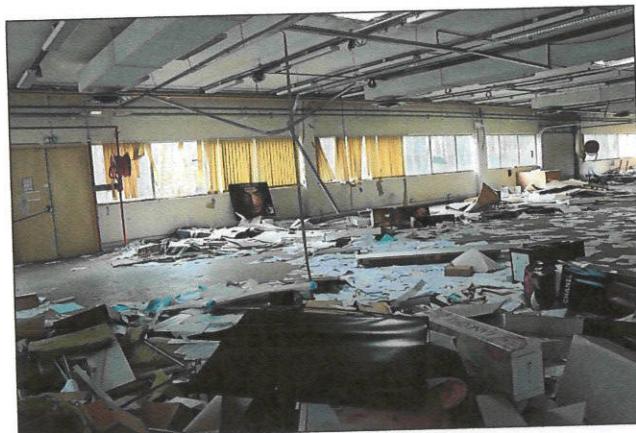
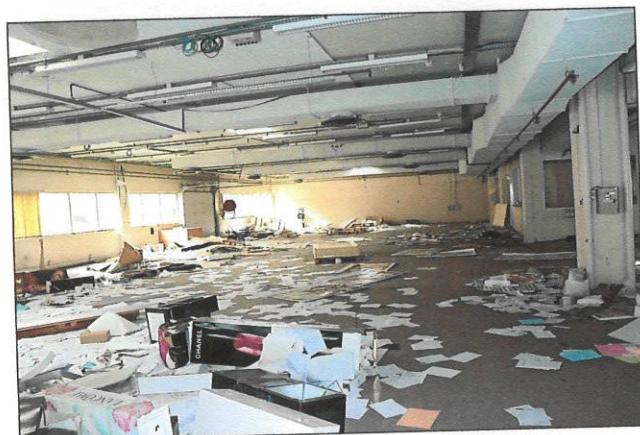
L'aile l'Ouest du bâtiment correspond également à une zone de stockage.

On retrouve des dalles vinyles au sol, en mauvais état. Le sol est jonché de papiers et de détritus.

Les murs sont peints, la peinture est en mauvais état.

Au plafond, une peinture sur une dalle béton et un flocage sur la soufflerie de chauffage. Une partie de l'espace comporte, au plafond, des dalles minérales collées.

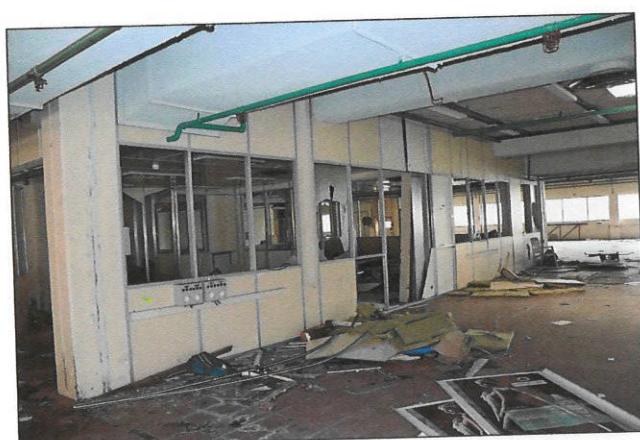
Un nouvel espace de bureaux, au centre du bâtiment.

Les dalles minérales sont en très mauvais état et souillées. Les verres sont cassés.

Les cloisons et les rails sont en partie effondrés. Une partie du faux plafond est en place.

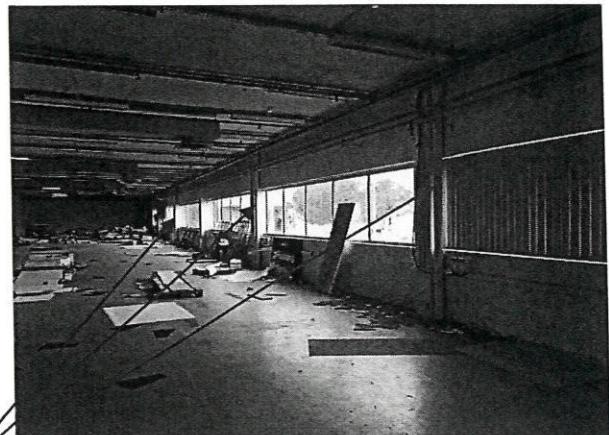
Réf. 4 = Tuyaux **contenant de l'amiante**

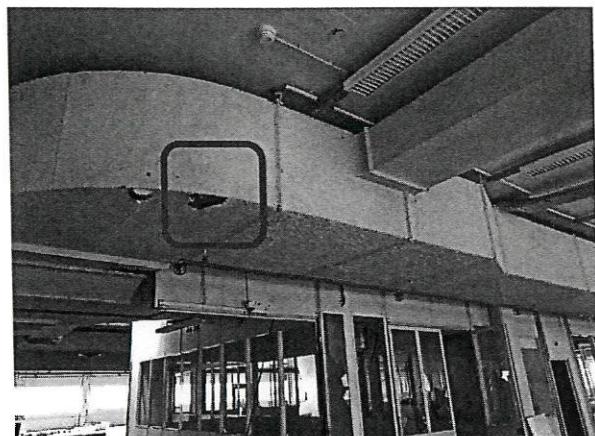
Réf. 1 = Flocage
ne contenant pas d'amiante
(prélèvement A1)

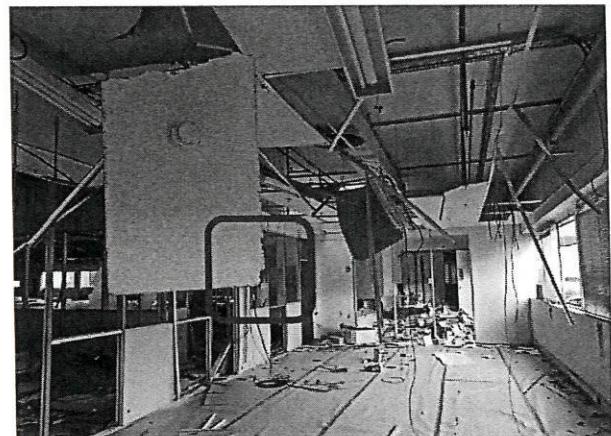
Réf. 2 = Faux-plafond
ne contenant pas d'amiante
(prélèvement A2)

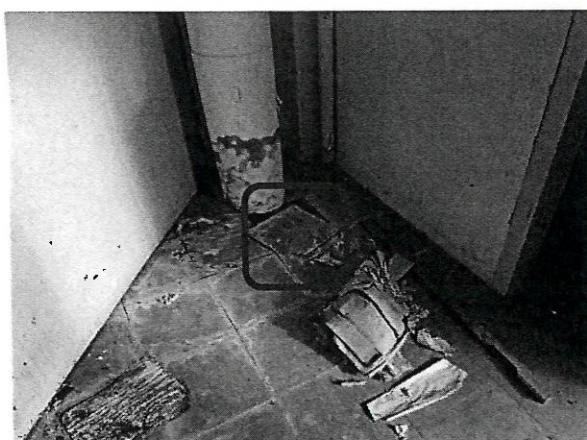
Réf. 3 = Dalles de sol
ne contenant pas d'amiante
(prélèvement A3)
