PROCES-VERBAL DE DESCRIPTION

L'AN DEUX MILLE DIX-HUIT
ET LE QUATRE JUILLET de 15h50 à 16h50

Certifie m'être transporté ce jour à 15 heures 50 , sis 15 Allée Hélène Boucher rez-de-chaussée gauche logement lot 88 à 93270 SEVRAN, après avoir averti de ma visite ce jour par courrier recommandé avec avis

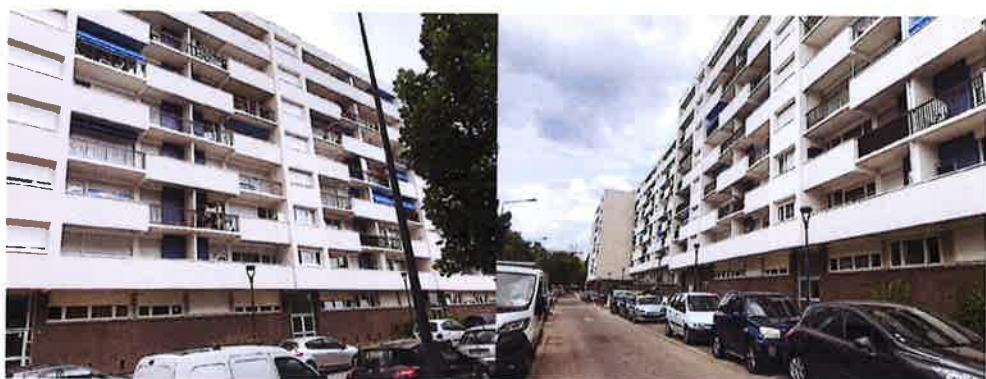
Il s'agit d'un immeuble de type barre HLM avec plusieurs entrées de 7 étages avec rez-de-chaussée surélevé. L'immeuble est élevé sur sous-sol avec caves. La façade de l'immeuble est sous enduit et pierre gravillonnée recouverte. La résidence a fait l'objet d'une récente rénovation.

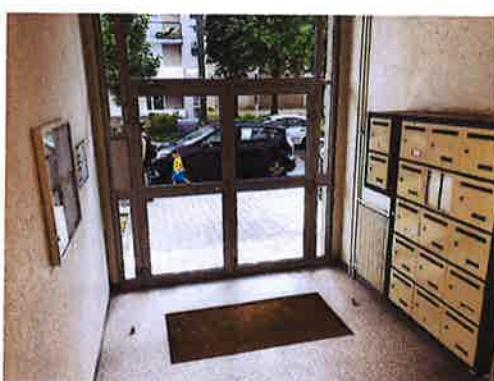
HALL DU REZ-DE-CHAUSSEE :

Sol : le sol est recouvert de carrelage petite mosaique en état d'usage.

Murs : les murs sont recouverts de peinture crépi en état d'usage .

Plafond : le plafond est recouvert de peinture en état d'usage.

Un escalier en béton avec garde-corps métallique dessert les étages ainsi qu'un ascenseur .

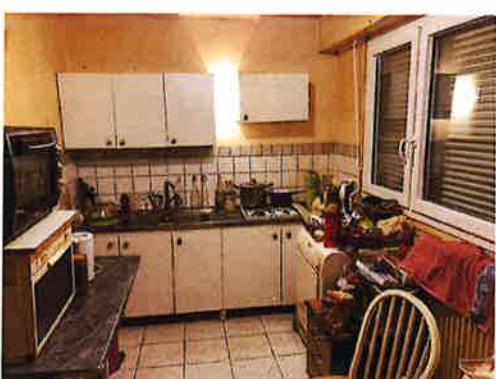
CUISINE :

La cuisine est équipée sommairement de meubles en bois bas et hauts et évier double bac en inox en état d'usage .

Sol : le sol est recouvert de carrelage en état d'usage .

Murs : les murs sont recouverts de peinture sale en état d'usage. la crédence est en carrelage en état d'usage.

Plafond : le plafond est recouvert de peinture sale .

Fenêtre : présence de trois fenêtres simples vantaux ouvrantes en PVC double vitrage en état d'usage d'aspect récent avec volets roulants mécaniques en PVC.

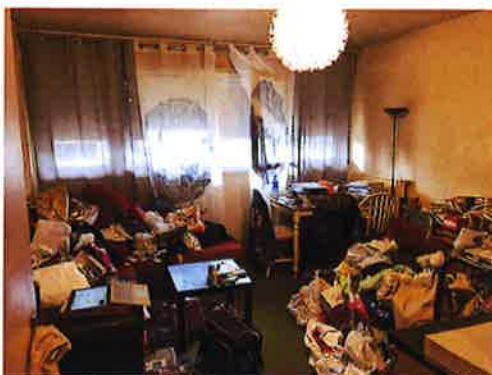
SALON :

Sol : le sol est recouvert de moquette défraîchie.

Murs : les murs sont recouverts de toile de verre peinte en état vétuste.

Plafond : le plafond est recouvert de peinture en état d'usage.

Il s'agit de quatre fenêtres en PVC double vitrage d'aspect récent. Présence d'une fenêtre double vantaux ouvrante entourée de deux fenêtres ouvrantes simple vantail double vitrage avec volets roulants mécaniques en PVC.

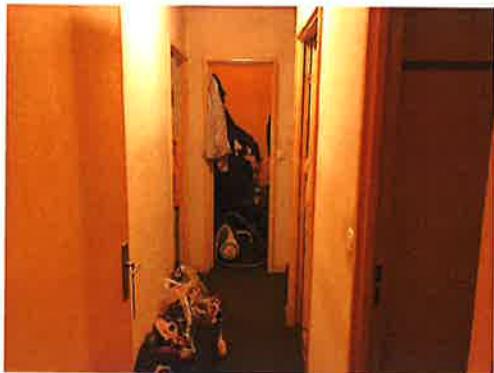
COULOIR :

Sol : le sol est recouvert de moquette défraîchie.

Murs : les murs sont recouverts de peinture en mauvais état.

Plafond : le plafond est recouvert de peinture en état d'usage.

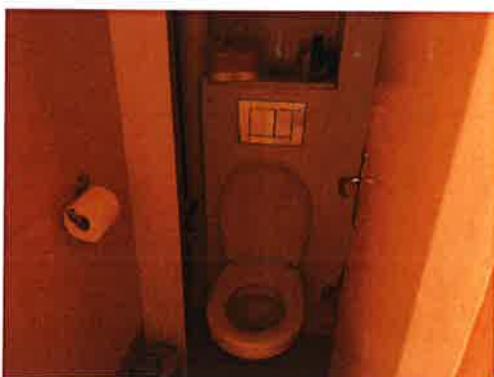
W.C :

Sol : le sol est recouvert de carrelage en état d'usage.

Murs : les murs sont recouverts de faience murale sur toute la hauteur en état d'usage.

Plafond : le plafond est recouvert de lambris en PVC.

Généralités : présence d'un W.C suspendu cuvette à l'anglaise en état d'usage.

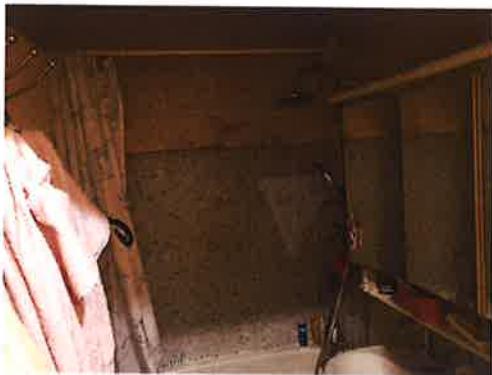
SALLE DE BAINS :

Sol : le sol est recouvert de dalles de linoléum en état d'usage.

Murs : les murs sont recouverts de peinture en mauvais état d'usage avec faience murale mi-hauteur en état d'usage .

Plafond : le plafond est recouvert de peinture en très mauvais état d'usage.

Généralités : présence d'une baignoire en état d'usage et d'un lavabo en état d'usage.

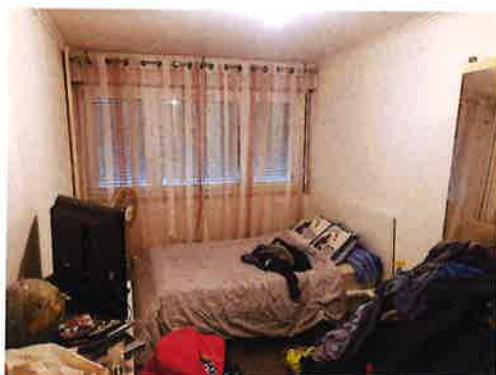
CHAMBRE GAUCHE :

Sol : le sol est recouvert de moquette défraîchie .

Murs : les murs sont recouverts de peinture en état d'usage .

Plafond : le plafond est recouvert de peinture en état d'usage .

Fenêtre : présence de trois fenêtres simples vantaux ouvrantes en PVC double vitrage en état d'usage d'aspect récent avec volets roulants mécaniques en PVC.
