PROCES-VERBAL DE CONSTAT

Que Monsieur ont contracté un prêt auprès de ma requérante pour l'acquisition a un pavillon sur la Commune de GONESSE (95500), 69 Avenue des Myosotis.

Me suis transporté ce jour à GONESSE (95500), 69 Avenue des Myosotis, à 09 heures.

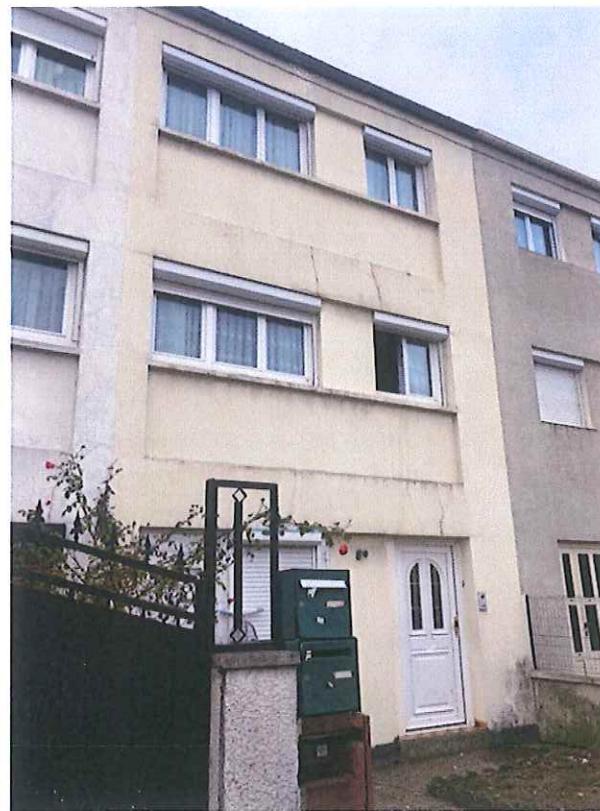
EXTERIEUR

Le pavillon des requis est mitoyen des deux côtés.

L'accès au pavillon se fait depuis un portail, une courette étant présente en partie avant.

Le locataire m'indique que le garage, initialement situé en partie gauche de la porte d'accès, a été condamné par les propriétaires pour en faire un logement.

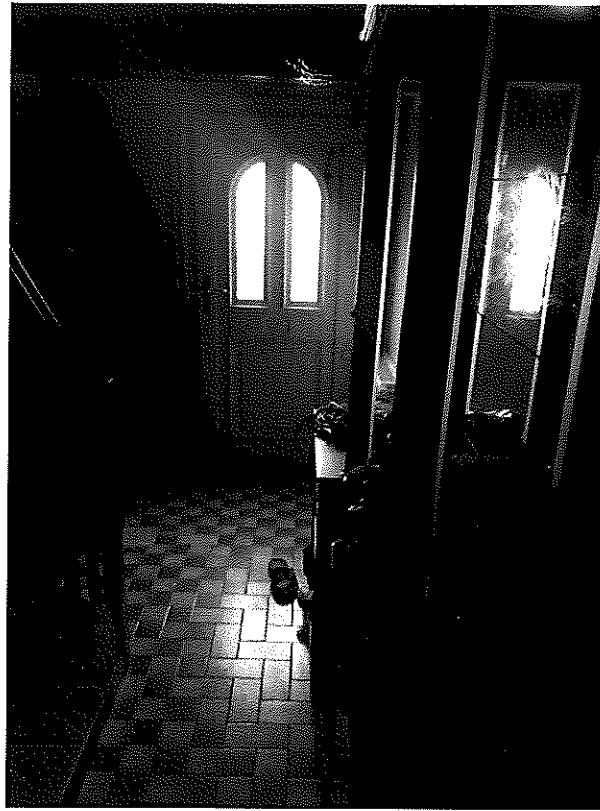
ENTREE

La porte d'entrée du pavillon est en PVC blanc avec vitres en partie supérieure.

Le sol est recouvert de carrelage.

Les murs sont composés en partie basse d'un lambris vernis.

En partie haute et au plafond, de la peinture est présente.

Sur le mur de gauche, un radiateur est présent.

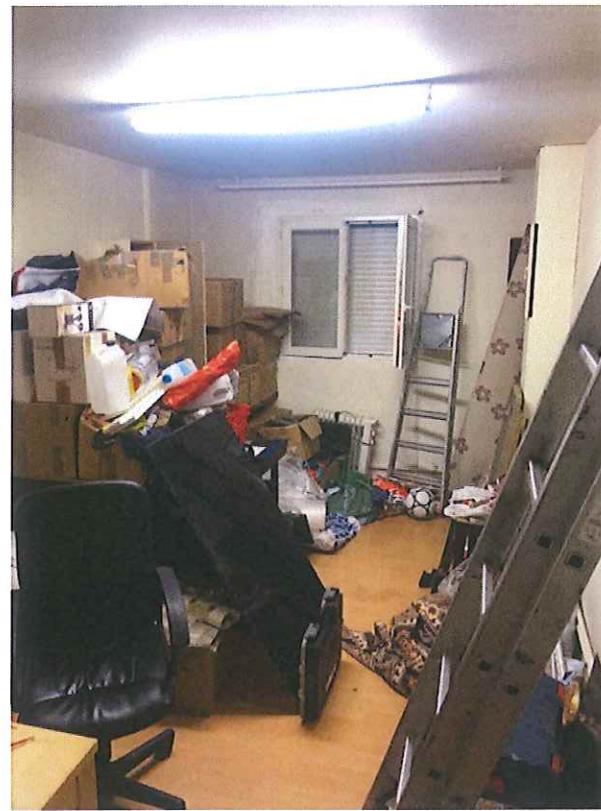
GARAGE

Le sol est recouvert de parquet flottant.

Les murs ainsi que le plafond sont recouverts de peinture.

Sur le mur du fond, une fenêtre double battant double vitrage en PVC blanc est présente.

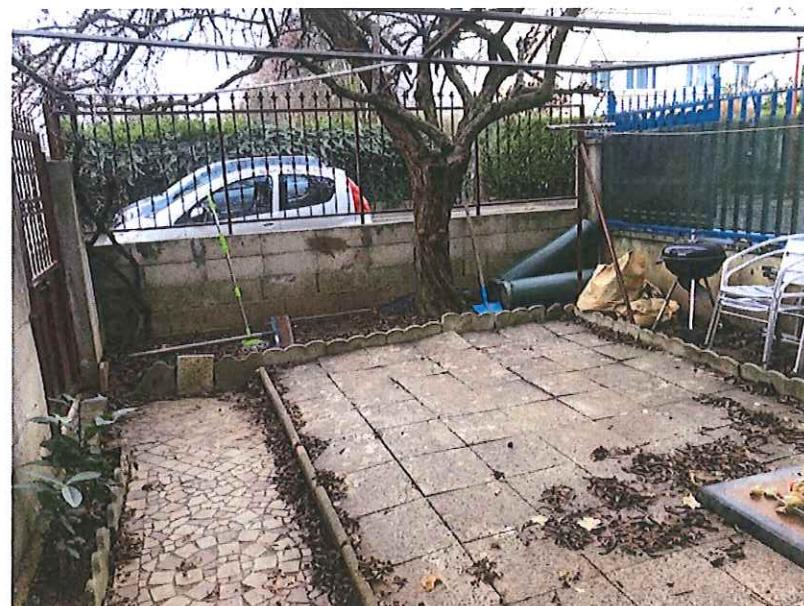
JARDIN ARRIERE

L'accès au jardin se fait depuis la porte en PVC blanc située en partie gauche du mur du fond de la cuisine.

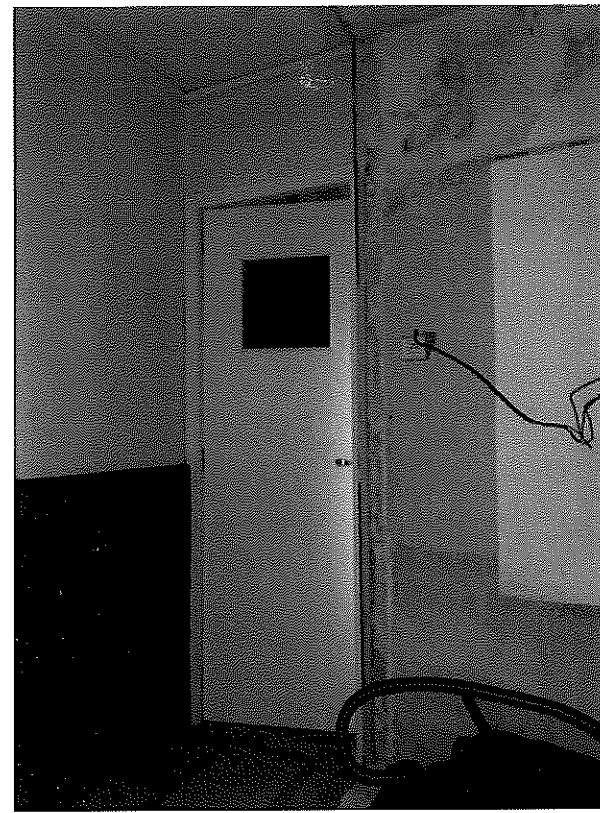
ESCALIER ET PALIER PREMIER ETAGE

L'escalier est en bois recouvert d'un vernis.

Les murs sont recouverts en partie basse de lambris.

Au-dessus et au plafond, de la peinture est présente.

Le sol du palier est recouvert de linoléum.

Un néon est présent au plafond.

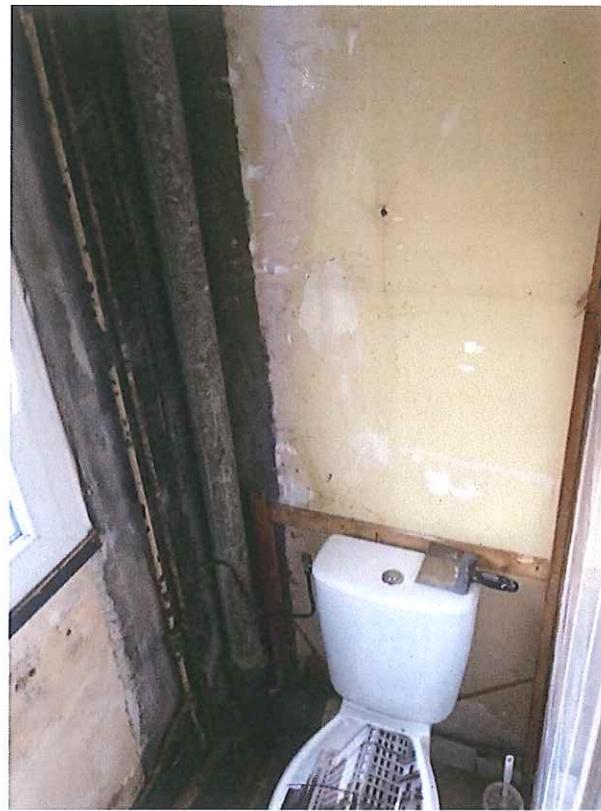
WATER-CLOSET

Le sol est recouvert de linoléum.

Les murs ainsi que le plafond sont à l'état brut.

Sur le mur de droite, une cuvette de WC est présente.

Sur le mur du fond, une fenêtre simple battant double vitrage en PVC blanc est présente.

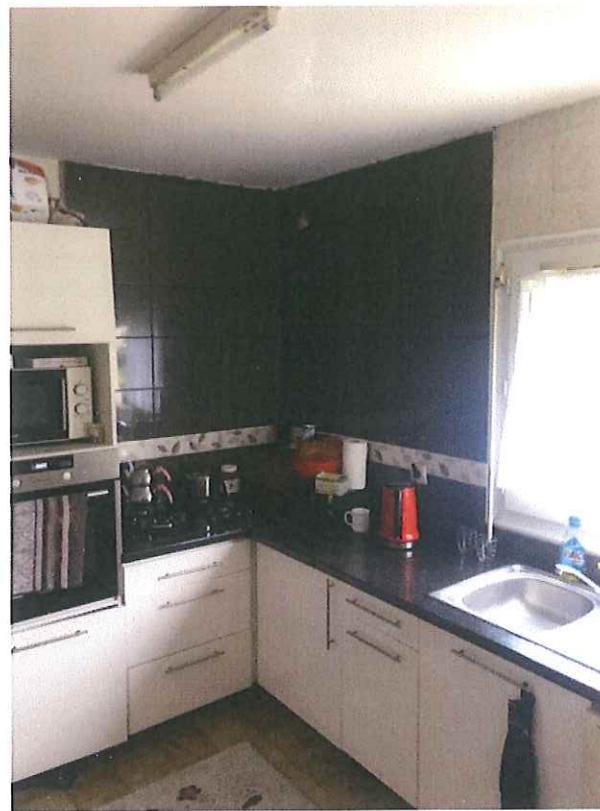
CUISINE

Le sol est recouvert de carrelage.

Les murs ainsi que le plafond sont recouverts de peinture.

Sur le mur de droite et du fond, la cuisine est équipée de meubles de rangement bas.

Une crédence en faïence est également présente.

Sur le mur de droite, un évier double bac en inox est présent.

Au-dessus, une fenêtre double battant double vitrage en PVC blanc est présente.

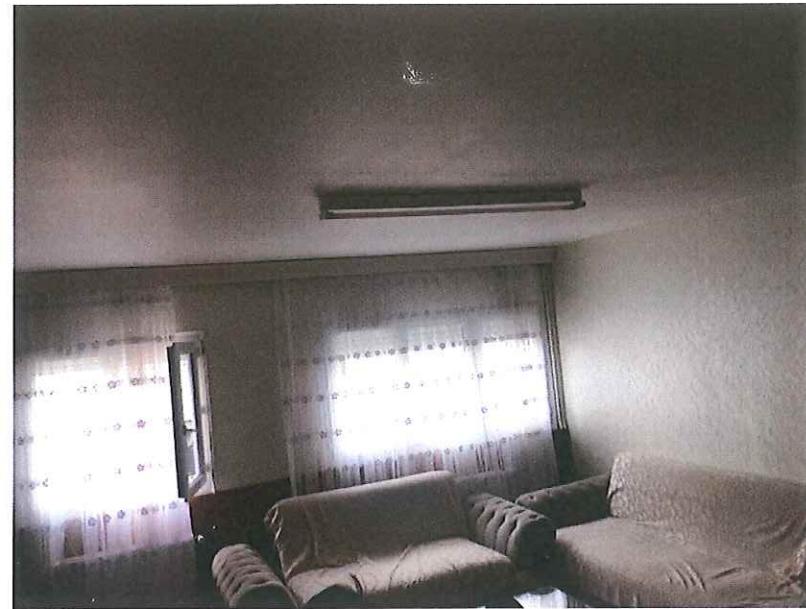
PIECE PRINCIPALE

Le sol est recouvert de linoléum.

Les murs sont recouverts de papier peint.

Le plafond est recouvert de peinture.

Un néon est présent au plafond.

Sur le mur du fond, deux fenêtres double battant double vitrage en PVC blanc sont présentes.

Également, deux radiateurs sont présents sur le mur du fond.

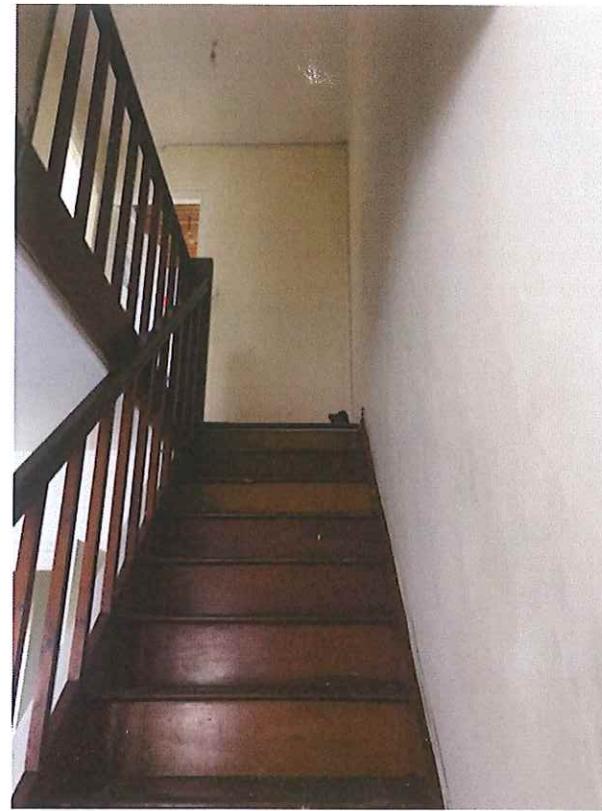
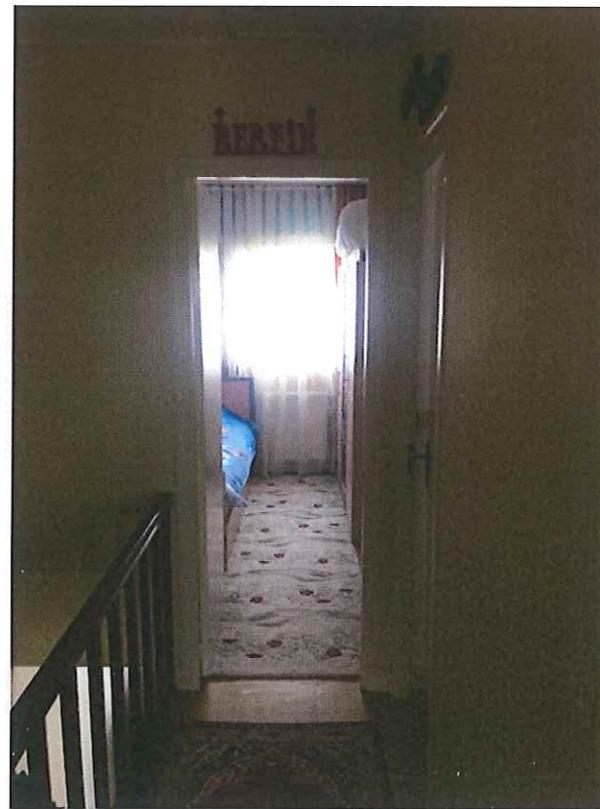
ESCALIER ET PALIER DEUXIEME ETAGE

Les marches sont en bois recouvertes d'un vernis.

Les murs ainsi que le plafond sont recouverts de peinture.

Le sol du palier est recouvert de linoléum.

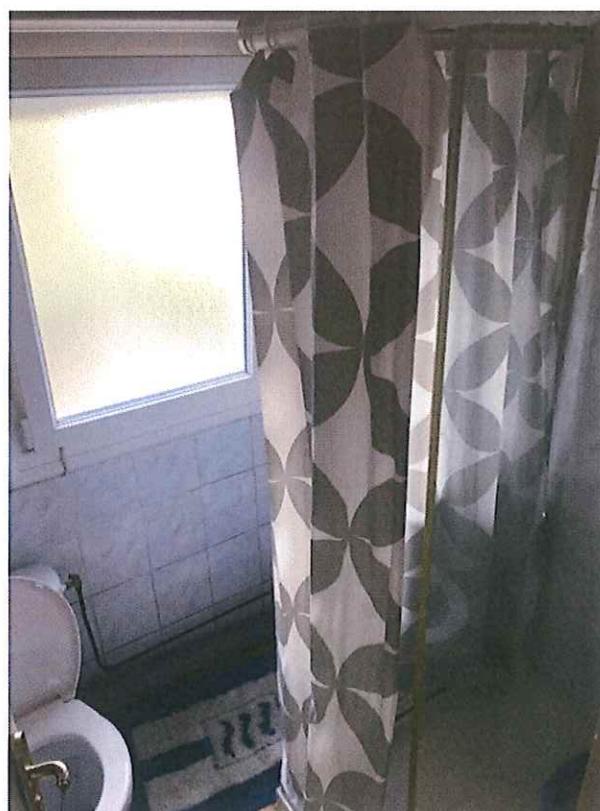
SALLE DE BAINS

Le sol est recouvert de carrelage.

Les murs sont recouverts de faïence.

Le plafond est recouvert de lambris.

Un point lumineux avec fils, douille et ampoule est présent au plafond.

Sur le mur de droite, une cabine de douche et un lavabo sont présents.

Sur le mur du fond, une cuvette de WC est présente.

Au-dessus, une fenêtre simple battant double vitrage en PVC blanc est présente.

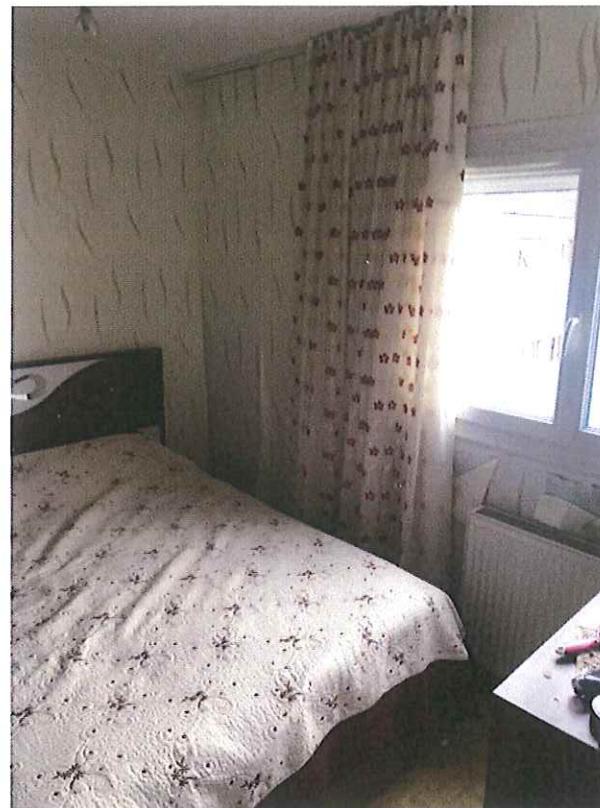
CHAMBRE 1

Le sol est recouvert de linoléum.

Les murs sont recouverts de papier peint.

Le plafond est recouvert de dalles de polystyrène.

Sur le mur de droite, une fenêtre double battant double vitrage en PVC blanc est présente.

En-dessous, un radiateur est présent.

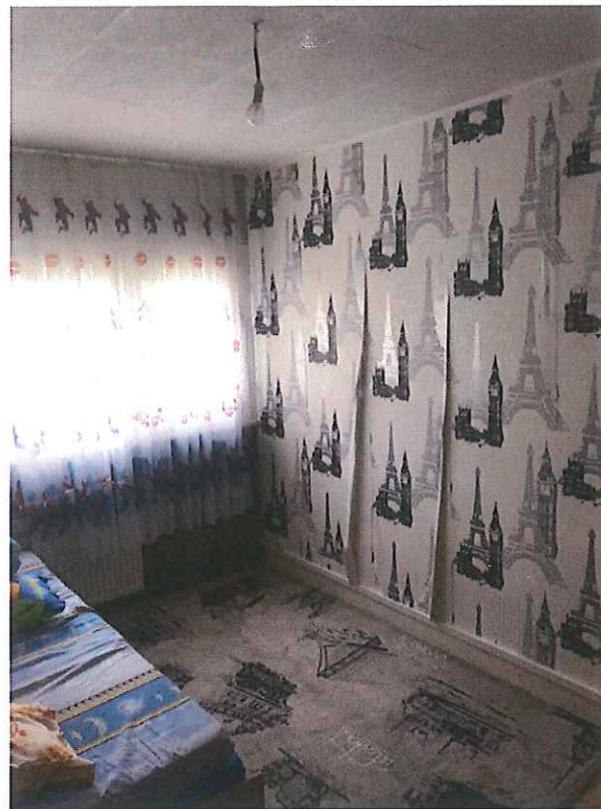
CHAMBRE 2

Le sol est recouvert de linoléum.

Les murs sont recouverts de papier peint.

Le plafond est recouvert de polystyrène.

Sur le mur de gauche, une fenêtre double battant double vitrage en PVC blanc est présente.

En-dessous, un radiateur est présent.

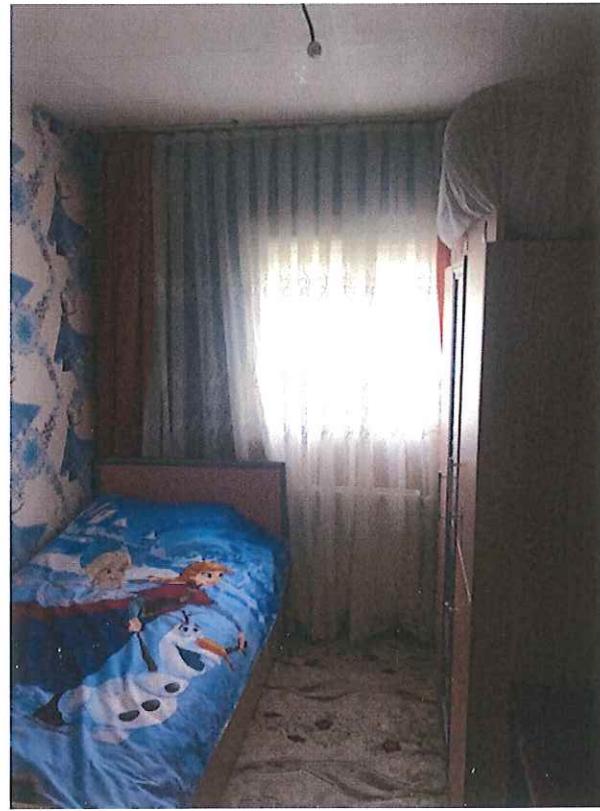
CHAMBRE 3

Le sol est recouvert de linoléum.

Les murs sont recouverts de papier peint.

Le plafond est recouvert de dalles de polystyrène.

Sur le mur du fond, une fenêtre double battant double vitrage en PVC blanc est présente.

En-dessous, un radiateur est présent.
