PROCES VERBAL DE DESCRIPTION

L'AN DEUX MILLE DIX-HUIT ET LE ONZE AVRIL
A 9 H 30

Me suis transportée ce jour au 126, avenue de la République au BLANC MESNIL,

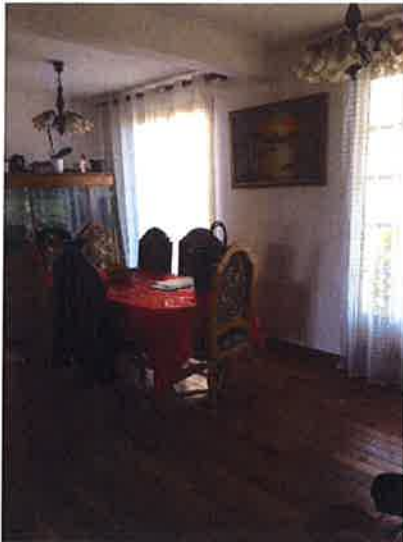
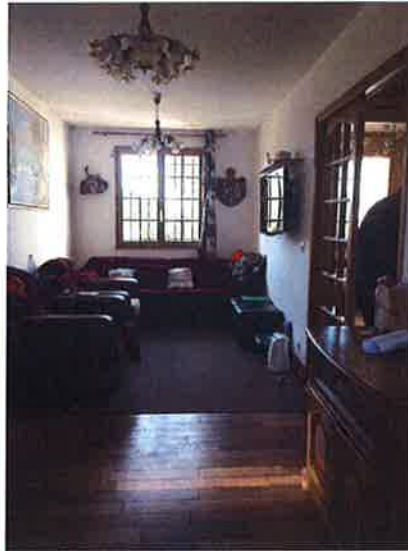
PIECE PRINCIPALE

Au sol, je constate la présence d'un parquet en bon état général.

Les murs et plafond sont recouverts de peinture en état d'usage.

La pièce prend jour par deux portes-fenêtres en bois, simple vitrage, en état d'usage donnant notamment sur le jardinet situé à l'avant de la maison. De l'autre côté, la pièce prend jour depuis une fenêtre double battant, en bois, simple vitrage, donnant sur un terrain appartenant aux occupants. La fenêtre est protégée à l'aide de barreaux en fer forgé à l'extérieur.

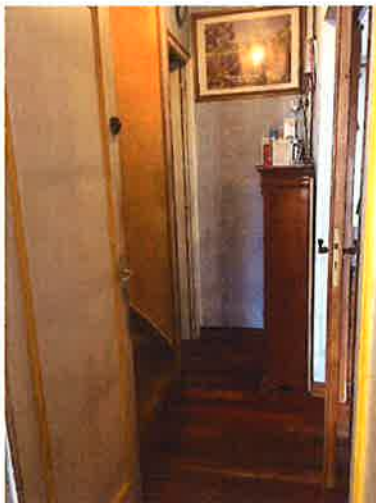
COULOIR

Les portes en bois situées dans ce couloir sont en mauvais état.

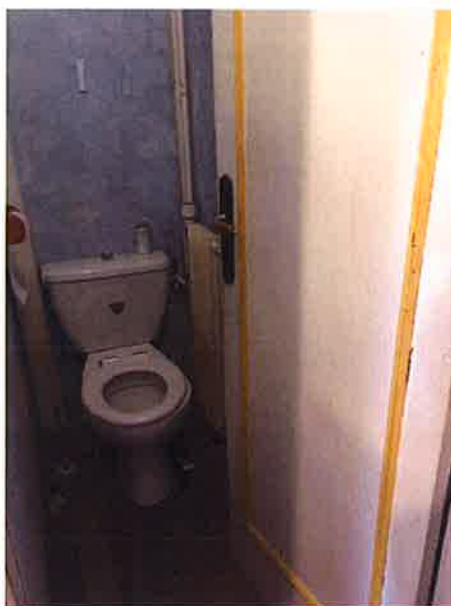
WC

- Une cuvette à l'anglaise en état d'usage. Je peux d'ailleurs constater que le bac à eau en porcelaine est fêlé.
- Un radiateur mural.
- Une grille d'aération.
- Un plafonnier.

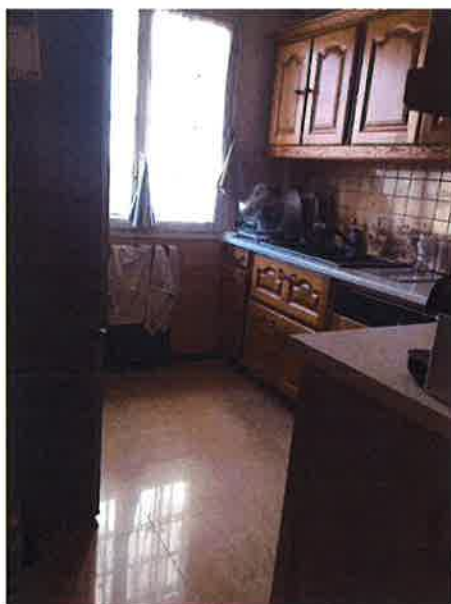
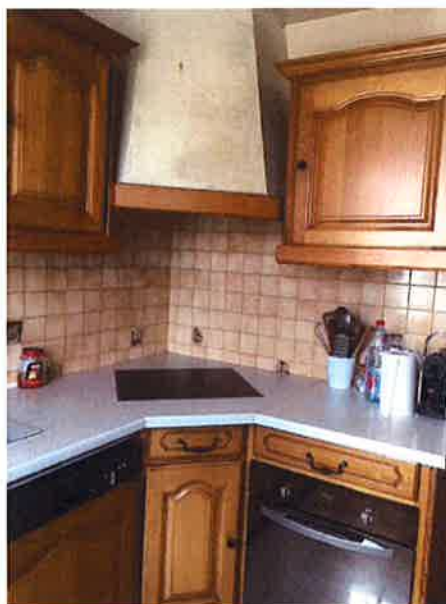
CUISINE

J'y accède par une porte en bois, abîmée.

Les cloisons sont recouvertes à la fois d'une crédence composée de carreaux de carrelage en état d'usage, surmontée d'une peinture en mauvais état.

Le plafond est recouvert de peinture vieillissante jaunie qui compte de nombreuses traces de graisse.

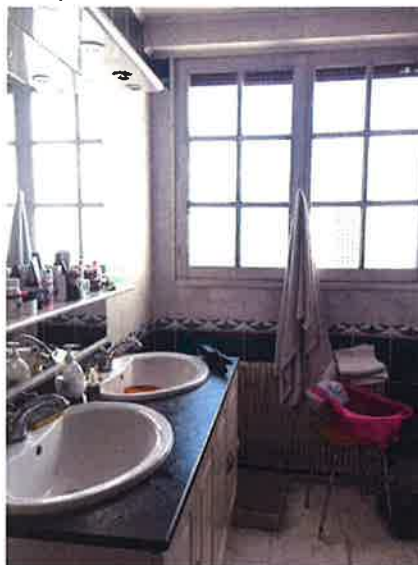
SALLE DE BAINS

Sur le faux plafond, je constate la présence d'une peinture en état d'usage. Elle est craquelée à différents endroits.

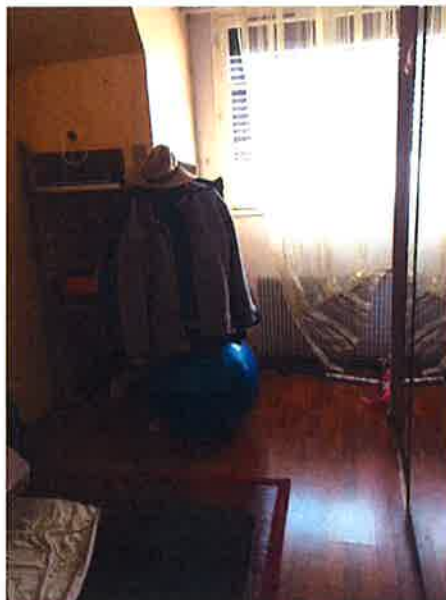
CHAMBRE 1

La pièce prend jour par une fenêtre double battant, en bois, simple vitrage, à l'extérieur de laquelle je constate la présence de volets roulants en bois, manuels. Cette fenêtre en bois est abîmée.

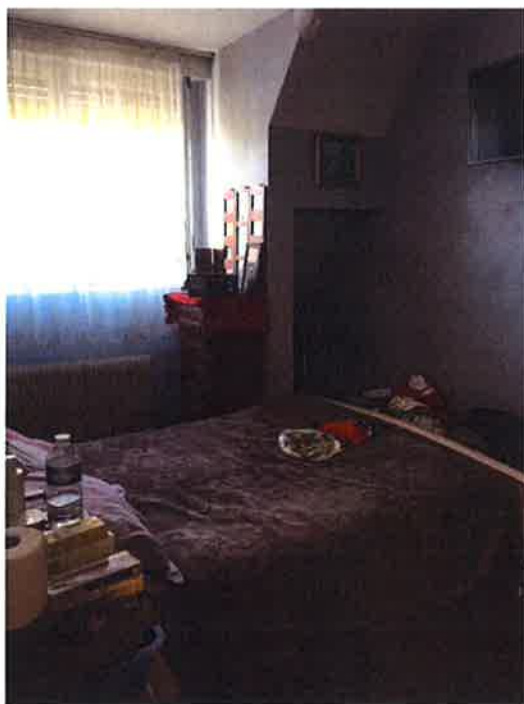
CHAMBRE 2

La pièce prend jour par une fenêtre double battant, en bois, simple vitrage, à l'extérieur de laquelle je constate la présence de volets roulants en bois, manuels. Cette fenêtre en bois est abîmée.

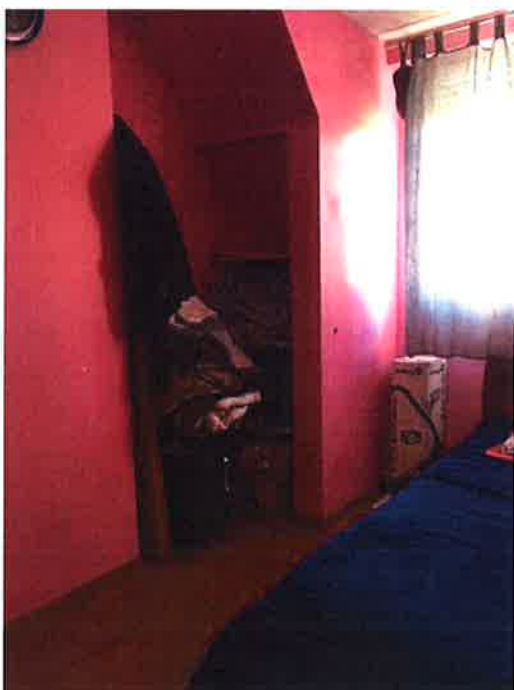
CHAMBRE 3

La pièce prend jour par une fenêtre double battant, en bois, simple vitrage, à l'extérieur de laquelle je constate la présence de volets roulants en bois, manuels. Cette fenêtre en bois est abîmée.
