PROCES-VERBAL DE DESCRIPTION

Certifie me transporter ce jour sis 143 Avenue du Président Wilson 93200 SAINT DENIS cadastré section CP n°8

Je frappe à la porte du logement 1^{er} étage n° 14 face escalier sur rue.

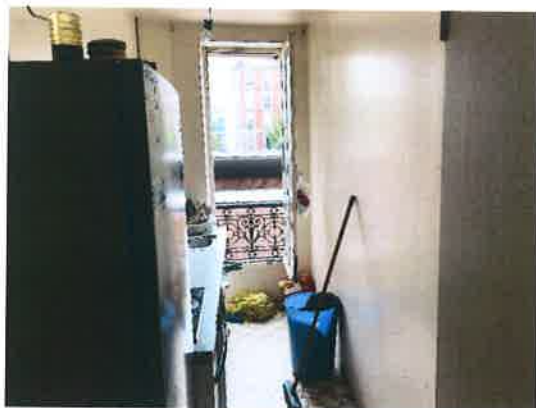
CUISINE :

La cuisine est équipée sommairement d'un plan de travail et d'un four. Son état est sale

Fenêtre : présence d'une grande fenêtre simple vantail en bois ouvrante simple vitrage avec un carreau cassé et volet battant simple en bois en état d'usage et garde-corps métallique et bois en état d'usage.

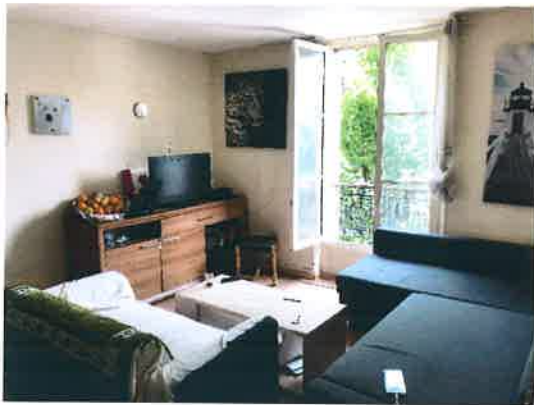
SALON :

Sol : le sol est recouvert de linoléum en état d'usage.

Murs : les murs sont recouverts de peinture en état d'usage.

Plafond : le plafond est recouvert de dalles métalliques sur rails.

Fenêtre : présence d'une fenêtre double vantaux en bois ouvrante double vitrage en état d'usage avec volets battants doubles en bois en état d'usage et garde-corps métalliques et bois en état d'usage.

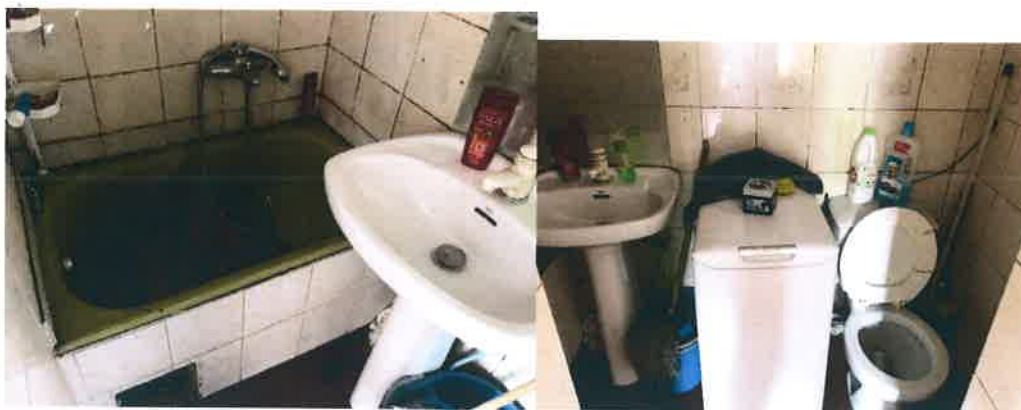
SALLE DE BAINS :

La pièce présente une forte odeur d'humidité.

Plafond : le plafond est recouvert de peinture présentant des traces de moisissure.

Généralités : présence d'une baignoire sabot vétuste, d'un lavabo en état d'usage, d'un W.C cuvette anglaise en état d'usage et d'un ballon d'eau chaude 50 litres en état d'usage.

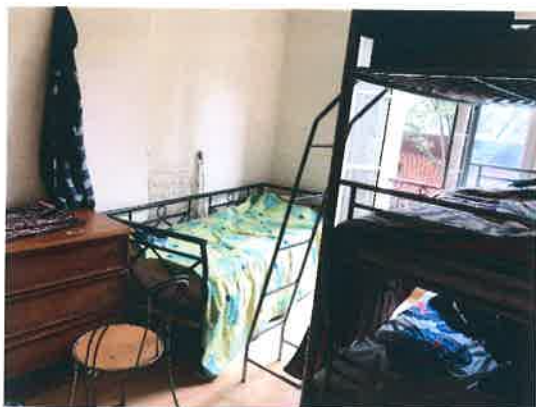
CHAMBRE :

Sol : le sol est recouvert de parquet stratifié en état médiocre.

Présence d'un grand emplacement de placard sur tout l pan de mur gauche à l'entrée sans porte.
