**PROCES-VERBAL DE DESCRIPTION**

**L'AN DEUX MILLE DIX-HUIT ET LE SIX NOVEMBRE**

*Certifie me transporter ce jour sis 2 rue du progrès 93310 LE PRE SAINT GERVAIS cadastré section A n° 17*

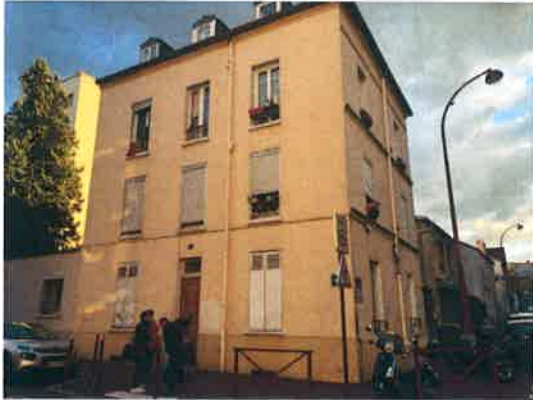
*Le logement étudié est situé au 3ème étage porte gauche . Il est propre.*

*Le diagnostiqueur expert me déclare que l'installation électrique présente des anomalies.*

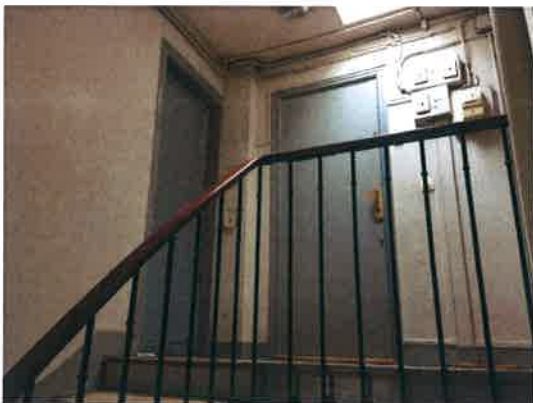
### **PARTIES COMMUNES :**

*L'accès aux étages se réalise par un escalier en bois en état d'usage.*

*Sol : le sol est recouvert de carreau de ciment en état d'usage pour le rez-de-chaussée et de parquet pour les paliers en état d'usage .*

*Murs : les murs sont recouverts de toile de verre en état d'usage.*

*Plafond : le plafond est recouvert de peinture en état d'usage.*

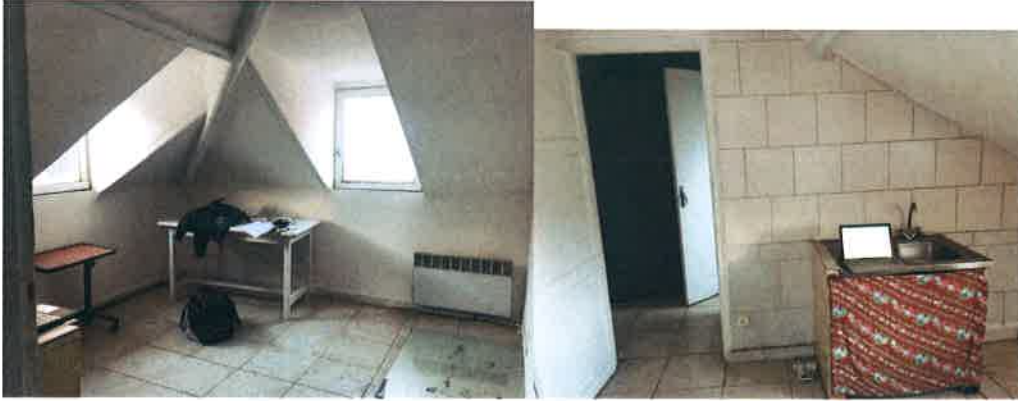
### **PREMIERE PIECE DROITE :**

*Sol : le sol est recouvert de carrelage en état d'usage.*

Murs : les murs sont recouverts de peinture en état d'usage.

Plafond : le plafond mansardé est recouvert de peinture en état d'usage. Les poutres en bois sont apparentes

Fenêtre : présence de deux fenêtres simples vantaux ouvrantes en bois simple vitrage vétuste. Il n'y a pas de volets ni système d'occlusion.

Généralités : présence d'un meuble bas en bois avec évier pour un coin cuisine.

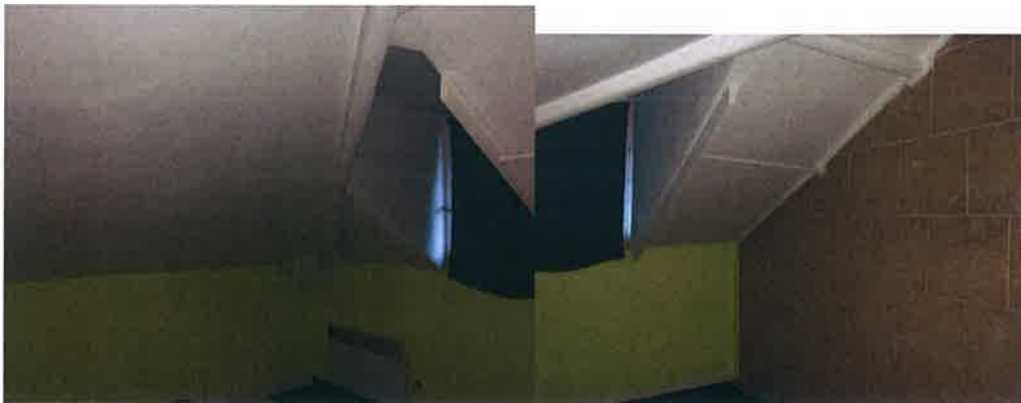
### **DEUXIEME PIECE GAUCHE :**

Sol : le sol est constitué d'un plancher aggloméré brut non recouvert en état d'usage.

Murs : les murs sont recouverts de faïence et de peinture en état d'usage.

Plafond : le plafond mansardé est recouvert de peinture en état d'usage.

Fenêtre : présence d'une fenêtre simple vantail ouvrante en bois simple vitrage vétuste. Il n'y a pas de volets ni système d'occlusion.

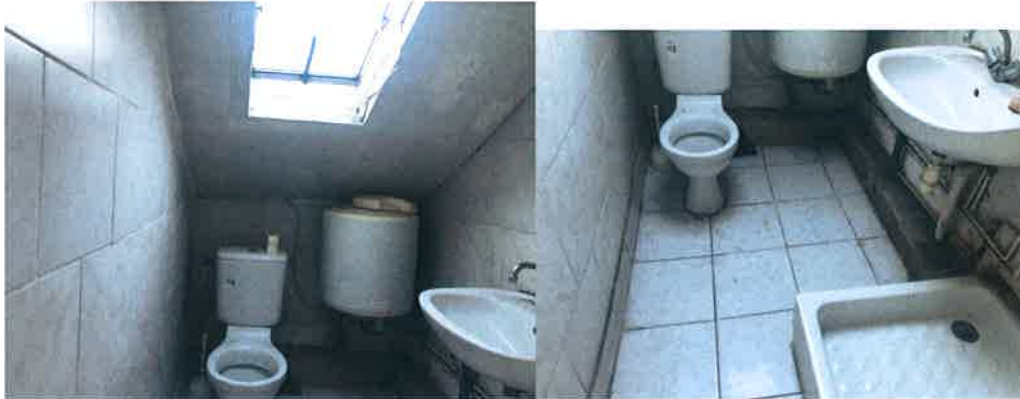
### **SALLE D'EAU :**

L'accès se réalise par une porte en bois en état d'usage .

Sol : le sol est recouvert de carrelage en état d'usage.

Murs : les murs sont recouverts de faïence sur toute la hauteur en état d'usage .

Plafond : le plafond mansardé est recouvert de peinture en état d'usage.

Fenêtre : présence d'une fenêtre de toit type velux double vitrage vétuste.

Généralités : présence d'un ballon d'eau chaude, d'un lavabo, d'un bac à douche et d'un W.C cuvette à l'anglaise l'ensemble en état d'usage.
