## **PROCES-VERBAL DE DESCRIPTION**

**L'AN DEUX MILLE DIX-HUIT ET LE DOUZE NOVEMBRE**

*Certifie me transporter ce jour sis 19 Avenue du Président Salvador Allende 93000 BOBIGNY ensemble immobilier dénommé « ONDUL'IN » cadastré section AC n° 238-242 au 5<sup>ème</sup> étage porte 152*

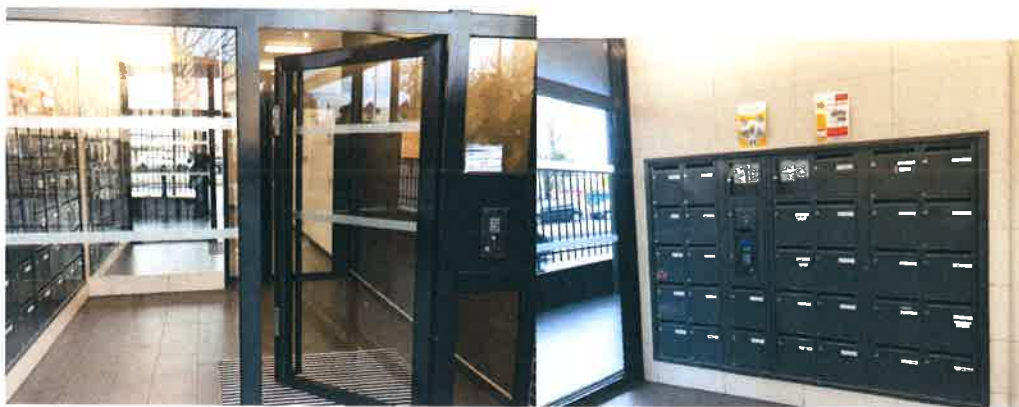
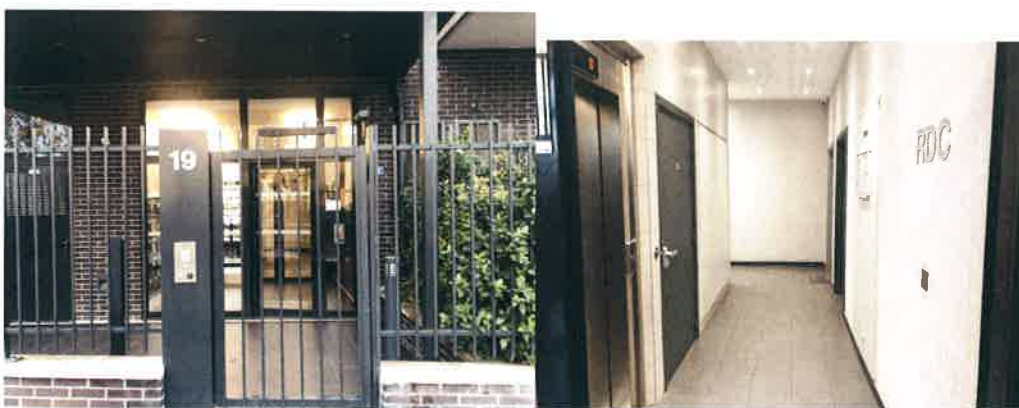
**REZ-DE-CHAUSSEE :**

Sol : le sol est recouvert de carrelage en bon état.

Murs : les murs sont recouverts de papier peint en état d'usage et de faïence.

Plafond : le plafond est recouvert de peinture en état d'usage.

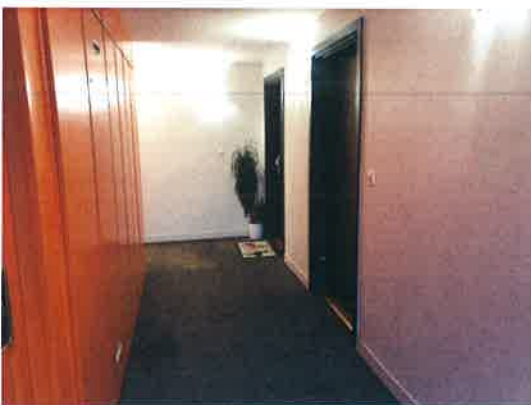
### **ETAGES :**

Sol : le sol est recouvert de moquette en état d'usage.

Murs : les murs sont recouverts de toile de verre peinte en état d'usage.

Plafond : le plafond est recouvert de peinture en état d'usage.

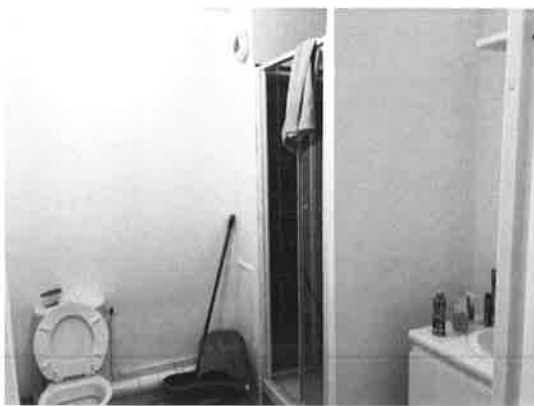
### **SALLE DE BAINS :**

Sol : le sol est recouvert de linoléum en état d'usage.

Murs : les murs sont recouverts de peinture en état d'usage.

Plafond : le plafond est recouvert de peinture en état d'usage.

Généralités : présence d'un w.c cuvette à l'anglaise en état d'usage. Présence d'une douche carrelée en état d'usage, d'un meuble en bois de salle de bain surmonté d'un lavabo avec miroir en état d'usage. Présence d'un radiateur sèche-serviette en état d'usage.

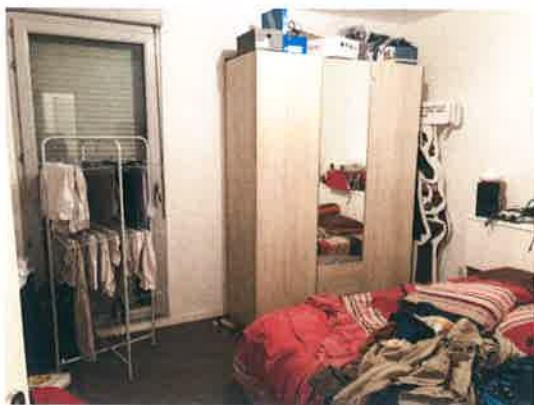
### **CHAMBRE :**

L'entrée se réalise par une porte en bois en état d'usage.

Sol : le sol est recouvert de linoléum en état d'usage.

Murs : les murs sont recouverts de peinture en état d'usage.

Plafond : le plafond est recouvert de peinture en état d'usage.

Fenêtre : présence d'une porte-fenêtre simple vantail ouvrante en PVC double vitrage avec volets roulants mécaniques en PVC en état d'usage.

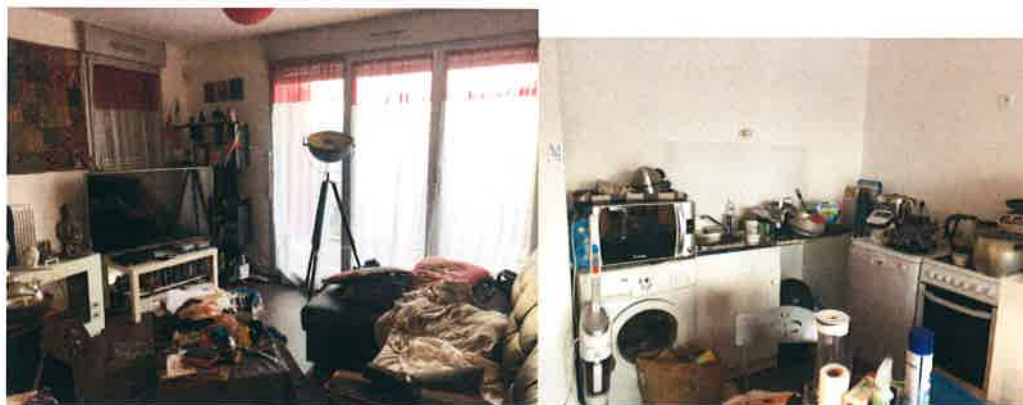
### **SALON ET COIN CUISINE OUVERT :**

*Sol : le sol est recouvert de parquet en état d'usage et de carrelage aux droits du coin cuisine.*

*Murs : les murs sont recouverts de peinture en état d'usage avec crédence murale en carrelage aux droits de la cuisine en état d'usage.*

*Plafond : le plafond est recouvert de peinture en état d'usage.*

*Fenêtre : présence d'une porte-fenêtre double vantaux ouvrante en PVC double vitrage avec une partie fixe en continuité en état d'usage et volets roulants mécaniques en PVC en état d'usage donnant accès à un balcon terrasse.*

*Présence d'une fenêtre simple vantail ouvrante en PVC double vitrage en état d'usage avec partie basse fixe en état d'usage et volets roulants mécaniques en PVC en état d'usage.*

*Généralités : le coin cuisine est équipé très sommairement d'un meuble bas en bois avec évier inox avec petit muret de séparation entre le coin cuisine et le salon. Présence d'un radiateur.*

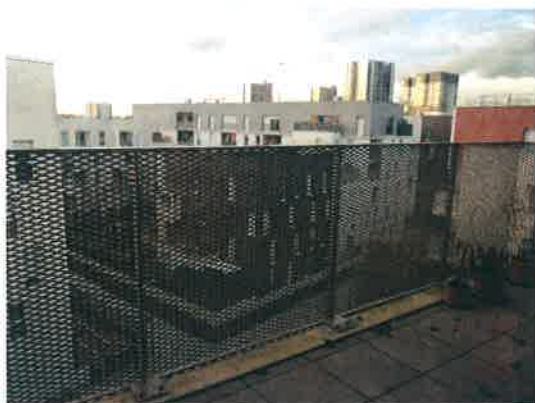
**BALCON-TERRASSE :**

*Le sol est composé de dalles sur plots et le garde-corps métallique est ajouré.*
