## **PROCES-VERBAL DE DESCRIPTION**

**L'AN DEUX MILLE DIX-HUIT ET LE HUIT NOVEMBRE**

*Certifie me transporter ce jour sis 16 rue du Général de Gaulle 93370 MONTFERMEIL cadastré section A n° 36*

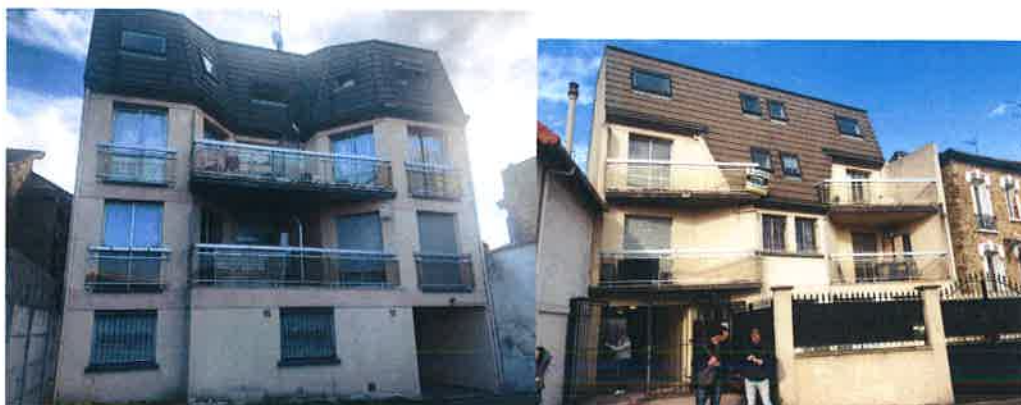
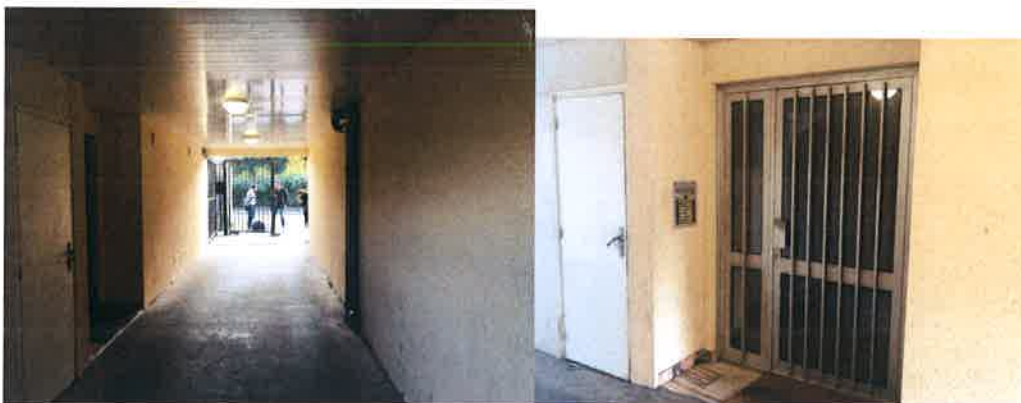
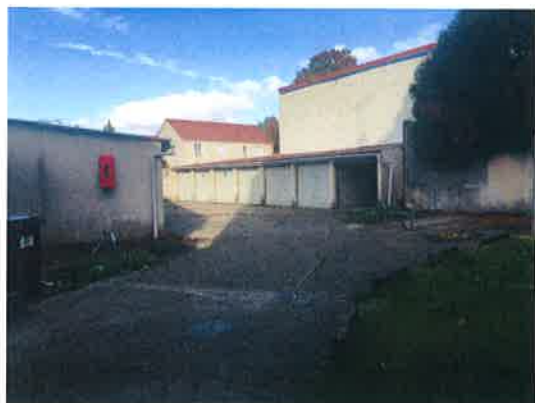
Le gros-œuvre est édifié de béton, les façades sont sous enduit et la toiture est réalisée d'une couverture en tuiles plates.

*L'immeuble est entretenu ainsi que les parties communes. Un dégât des eaux est survenu dans la cage d'escalier au niveau du dernier étage.*

*Le logement étudié est situé au 3ème étage porte face à droite. Il est sale mais non dégradé.*

*Le diagnostiqueur expert me déclare qu'il n'y a pas d'installation gaz et que l'installation électrique semble en état d'usage.*

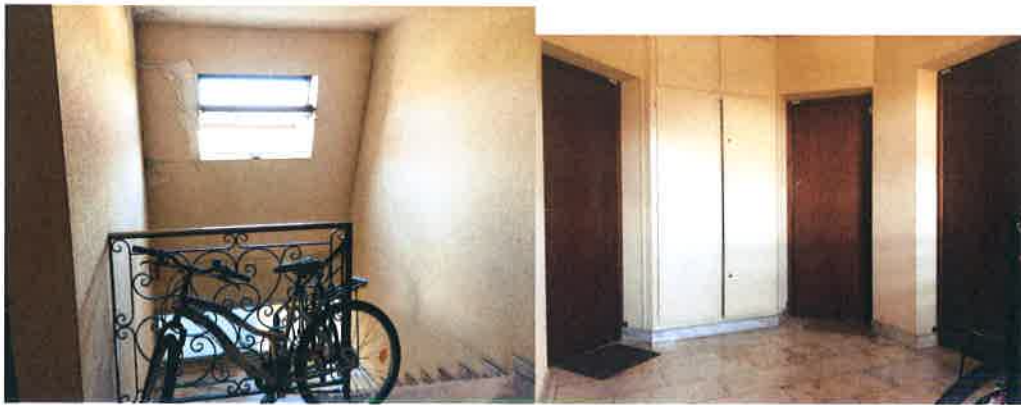
### **PARTIES COMMUNES :**

*L'accès aux étages se réalise par un escalier maçonné recouvert de marbre en état d'usage.*

*Sol : le sol est recouvert de marbre en état d'usage.*

*Murs : les murs sont recouverts de peinture crépi en état d'usage.*

*Plafond : le plafond est recouvert de peinture en état d'usage.  
Existence d'un dégât des eaux au dernier étage avec peinture écaillée.*

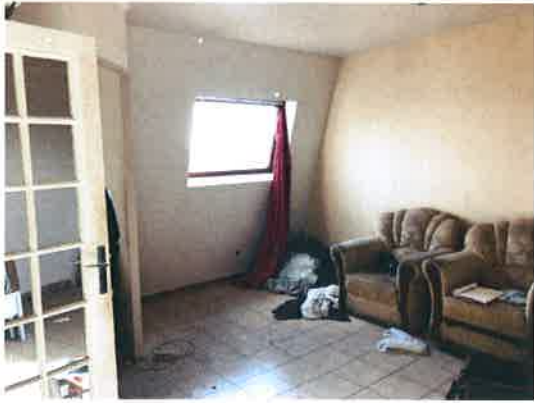
### **PIECE PRINCIPALE :**

*La pièce est quasi vide mansardée.*

*Sol : le sol est recouvert de carrelage en état d'usage.*

*Murs : les murs sont recouverts de peinture en état d'usage et de toile de verre peinte en état d'usage.*

*Plafond : le plafond mansardé est recouvert de peinture en état d'usage.*

*Fenêtre : présence de deux fenêtres de toit type vélux en bois double vitrage en état d'usage*

*Généralités : présence d'un interphone et de placards sur mesure en partie haute.*

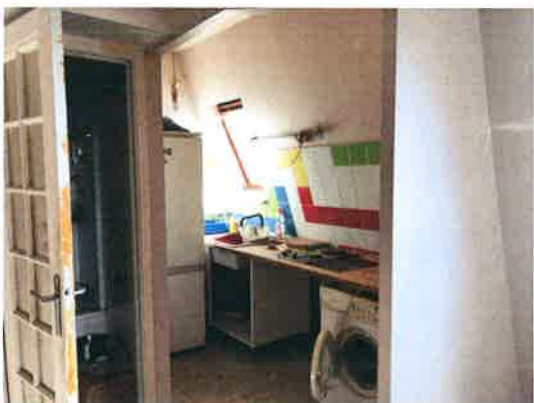
### **COIN CUISINE :**

*La cuisine est très modestement équipée d'un plan de travail en bois avec un évier inox.*

*Sol : le sol est recouvert de carrelage en état d'usage.*

*Murs : les murs sont recouverts de peinture en état d'usage et de toile de verre peinte en état d'usage. Présence d'une crédence en carrelage mural en état d'usage.*

*Plafond : le plafond mansardé est recouvert de peinture en état d'usage.*

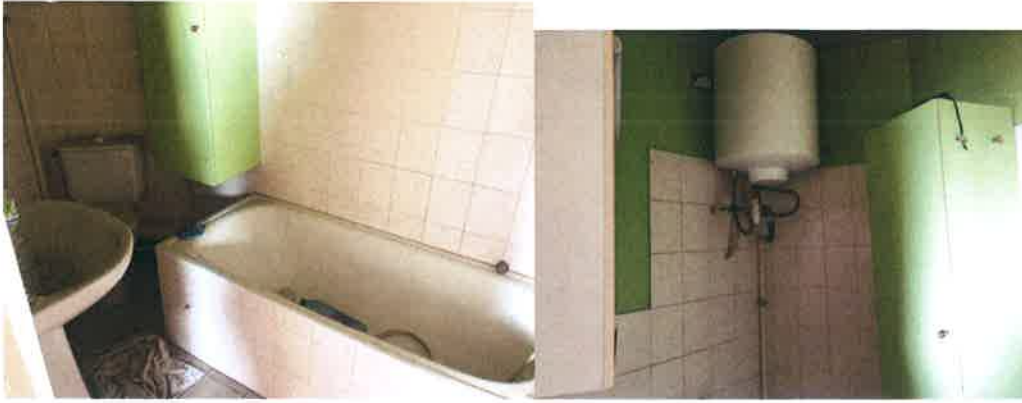
### **SALLE DE BAINS :**

*L'accès se réalise par une porte en bois en état d'usage .*

*Sol : le sol est recouvert de carrelage en état d'usage.*

*Murs : les murs sont recouverts de faïence sur la mi-hauteur en état d'usage et de peinture en continuité en état d'usage.*

*Plafond : le plafond est recouvert de peinture en état d'usage.*

*Généralités : présence d'une baignoire en état d'usage, d'un lavabo en état d'usage, d'un w.c cuvette anglaise en état d'usage, d'un radiateur sèche-serviette et d'un ballon d'eau chaude*
