## **PROCES – VERBAL DE CONSTAT**

#### **Lot 1 BOUTIQUE DE FLEURS**

## LOT 2 REMISE (CHAMBRE FROIDE) :

### **LOT 9 APPARTEMENT :**

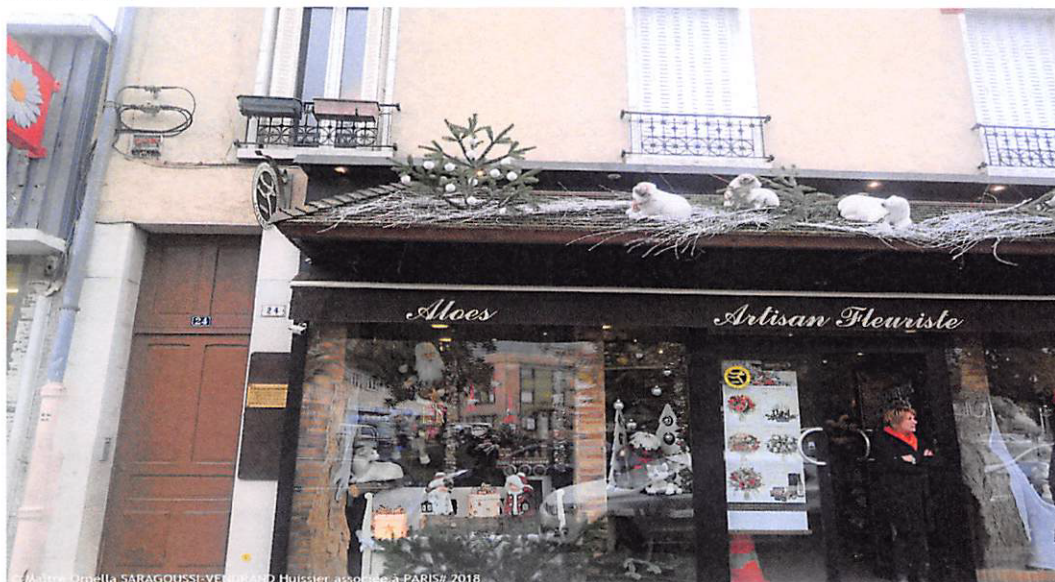
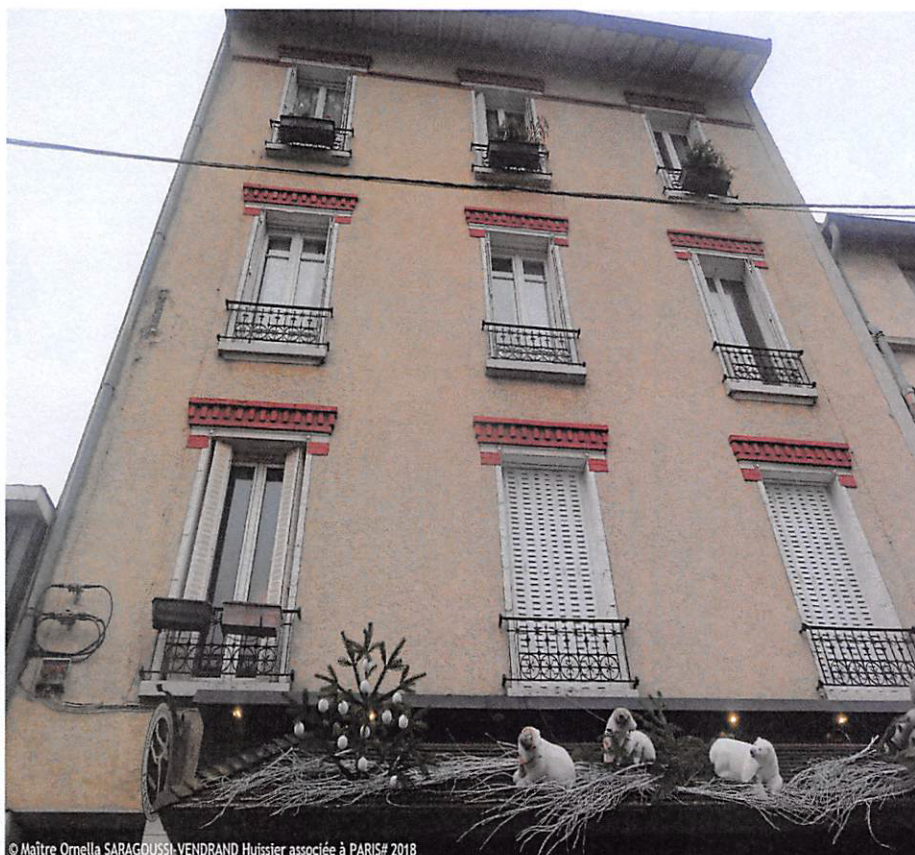
Détail façade

Situé dans le bâtiment en façade, au rez-de-chaussée, un local divisé en boutique, arrière-boutique et cuisine.

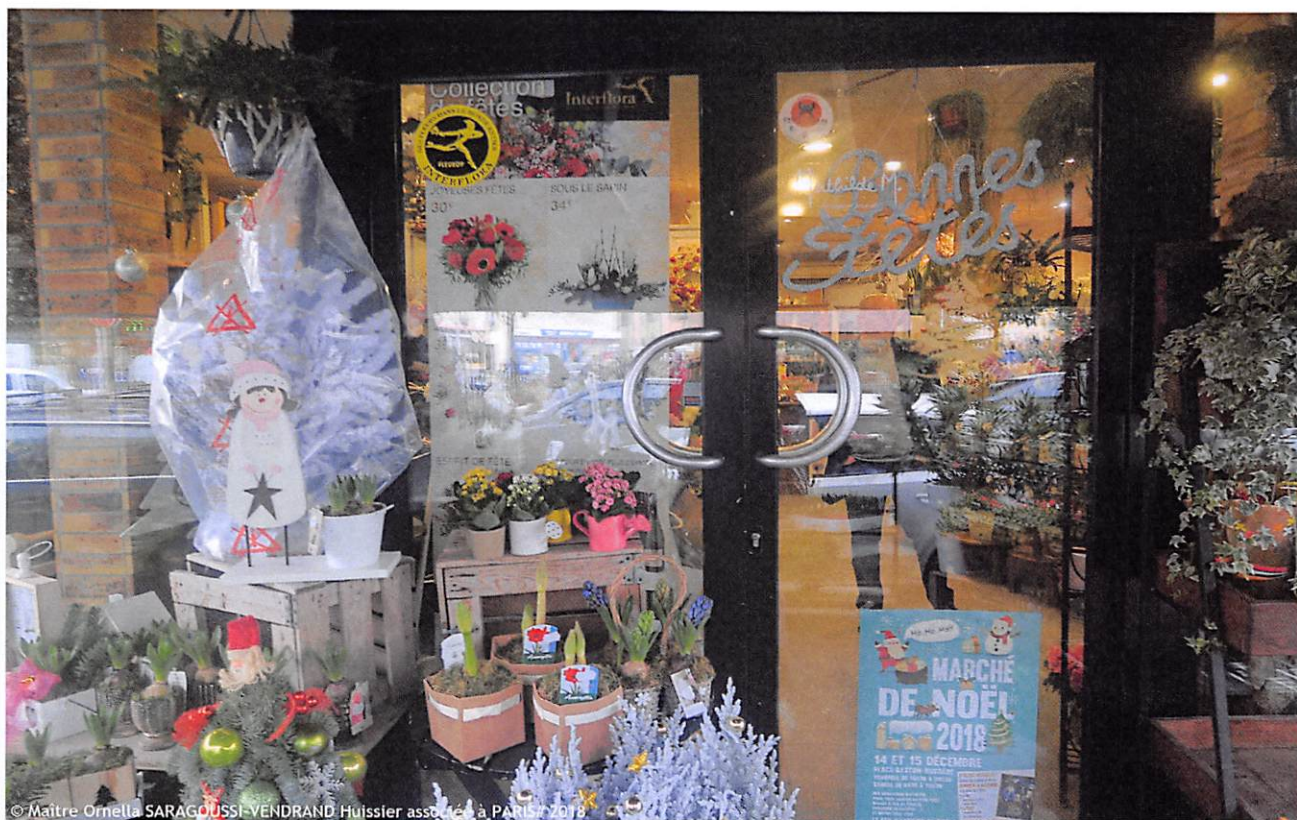
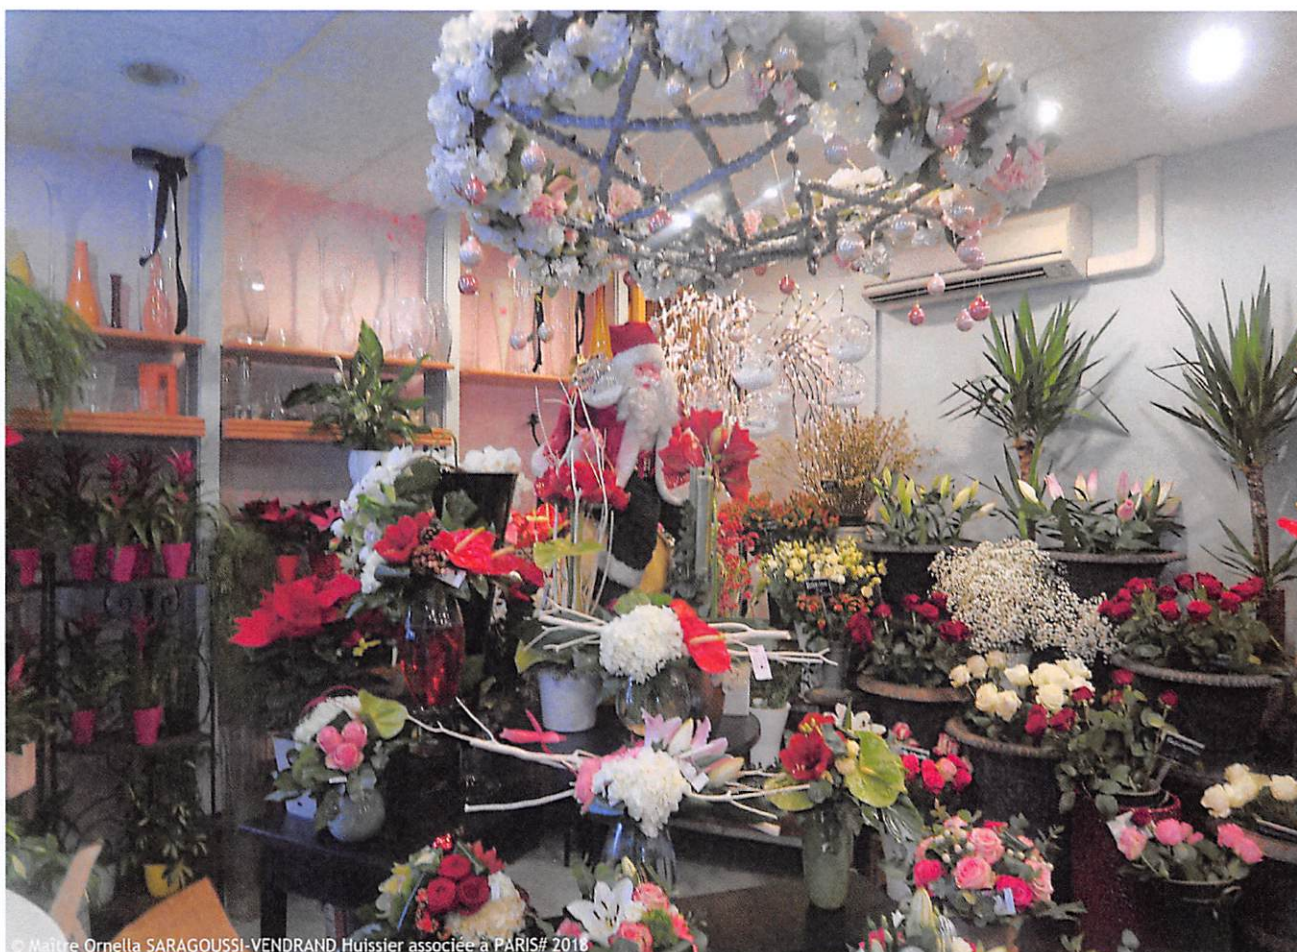
#### **Première zone :**

Je constate que la vitrine est constituée d'une structure métallique noire avec deux parties fixes et une grande porte à deux ouvrants.

Au sol, un carrelage de couleur grise dans son jus, à l'état d'usage.

Les parois sont recouvertes de peinture de couleur rose et grise par endroits, à l'état d'usage. néanmoins, des fleurs étant exposées, je ne peux constater l'état détaillé des murs.

Le faux-plafond est constitué de dalles minérales en bon état avec spots intégrés en bon état de fonctionnement.

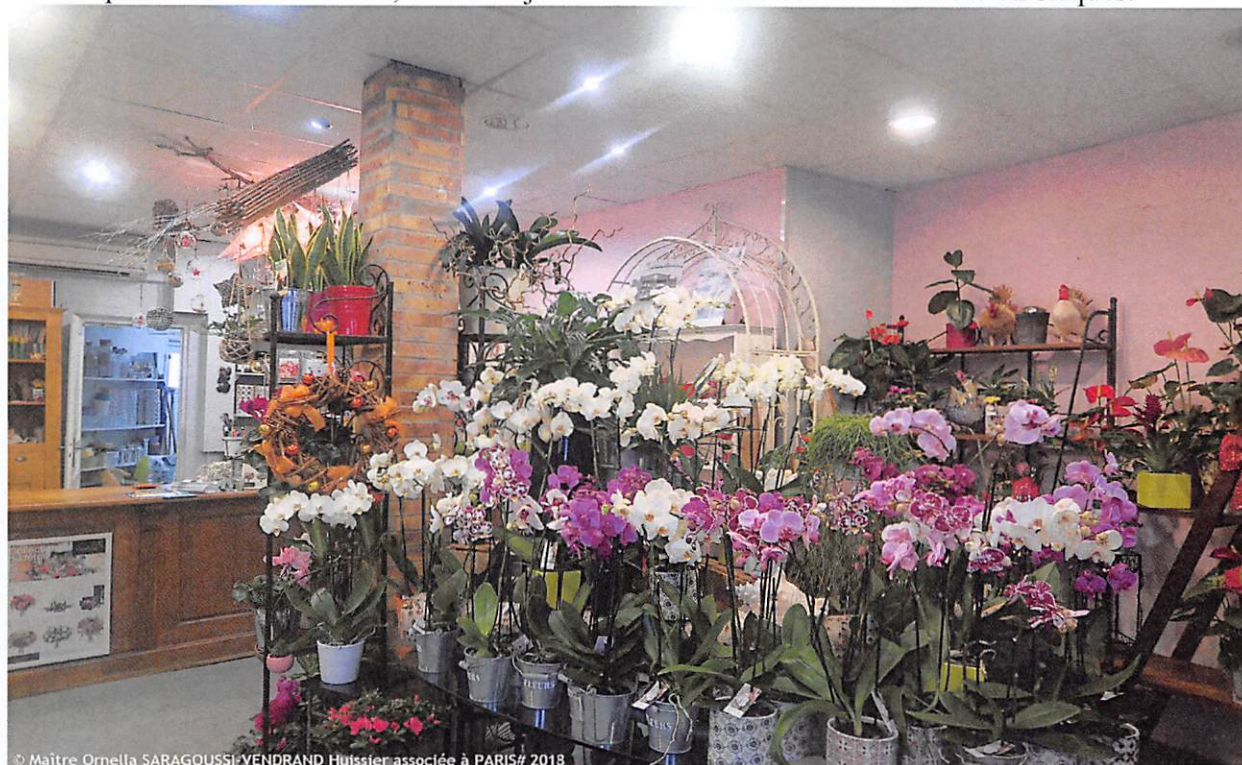
### Deuxième partie, zone comptoir caisse. :

Les parois sont en bon état. Au sol, il s'agit du même carrelage que celui précédemment constaté. Le comptoir caisse est en bois, dans son jus. Je constate une colonne centrale en briques.

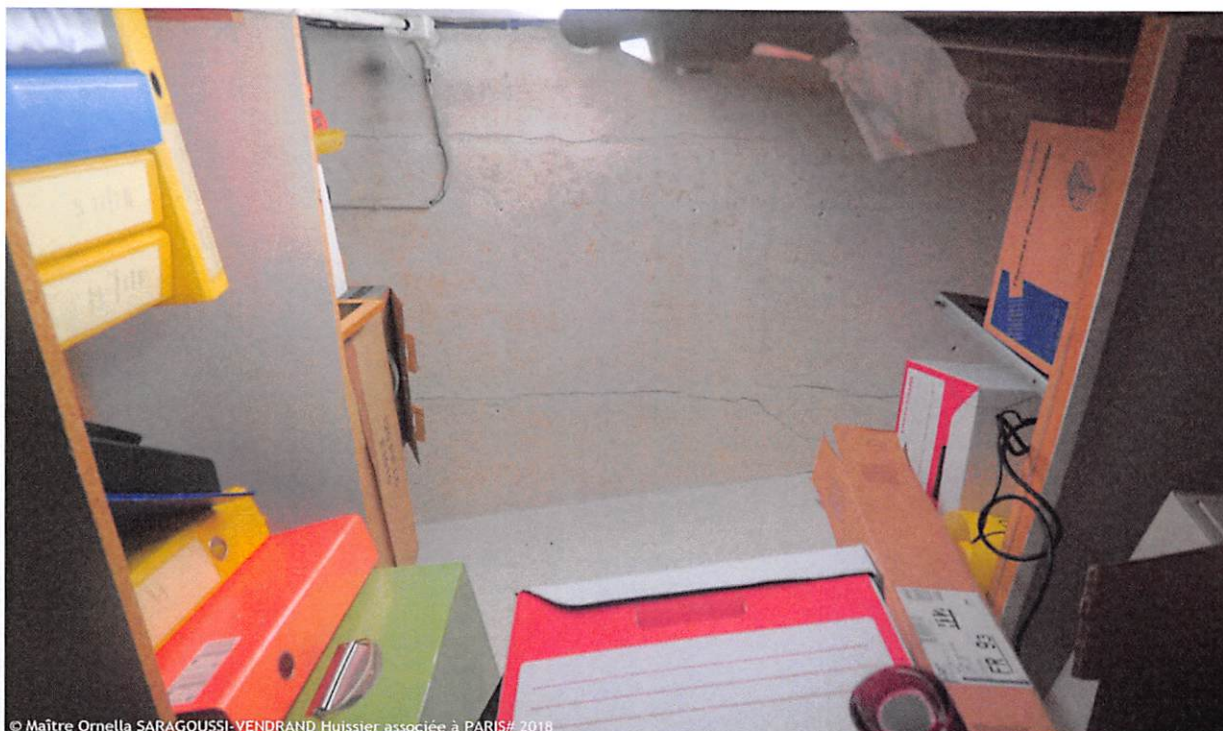
### Petit bureau-cuisine :

Je constate dans la deuxième zone que, sur ma droite, il existe une petite porte bois avec panneau mouluré recouverts d'une peinture de couleur grise présentant de nombreux chocs sur les panneaux permettant d'accéder à un petit bureau équipé et à une zone cuisine.

Dans le coin bureau je constate un ensemble de casiers de rangement en mélaminé blanc sans porte, sur toute la hauteur.

Je constate, au plafond, des fissures très importantes et une peinture blanche parsemée de petite taches.

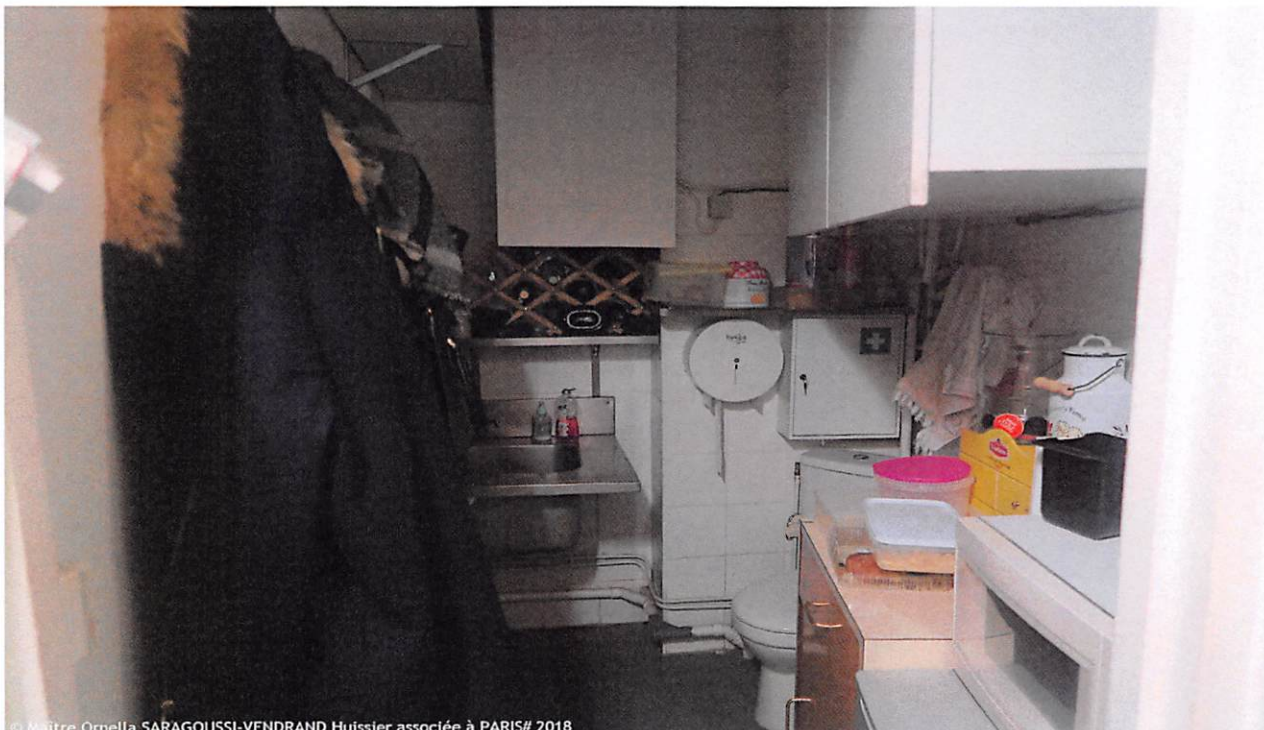
### **Cuisine :**

Le sol est recouvert de carrelage blanc jusqu'à une hauteur d'environ un mètre.

Au-delà, je constate une peinture de couleur blanche à l'état d'usage.

Je constate la présence d'un évier métallique suspendu avec robinet mitigeur à l'état d'usage, surmonté d'étagères métalliques grises à l'état d'usage.

À droite de l'évier, je constate un double WC cuvette à l'anglaise avec réservoir d'eau qui fonctionne correctement.

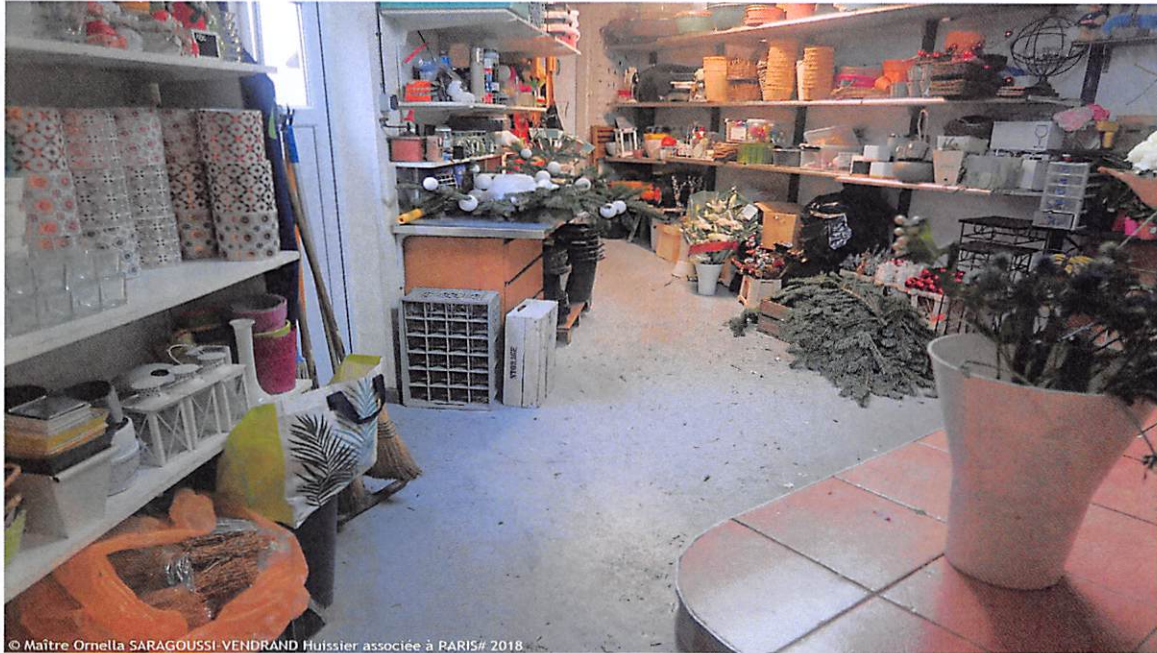
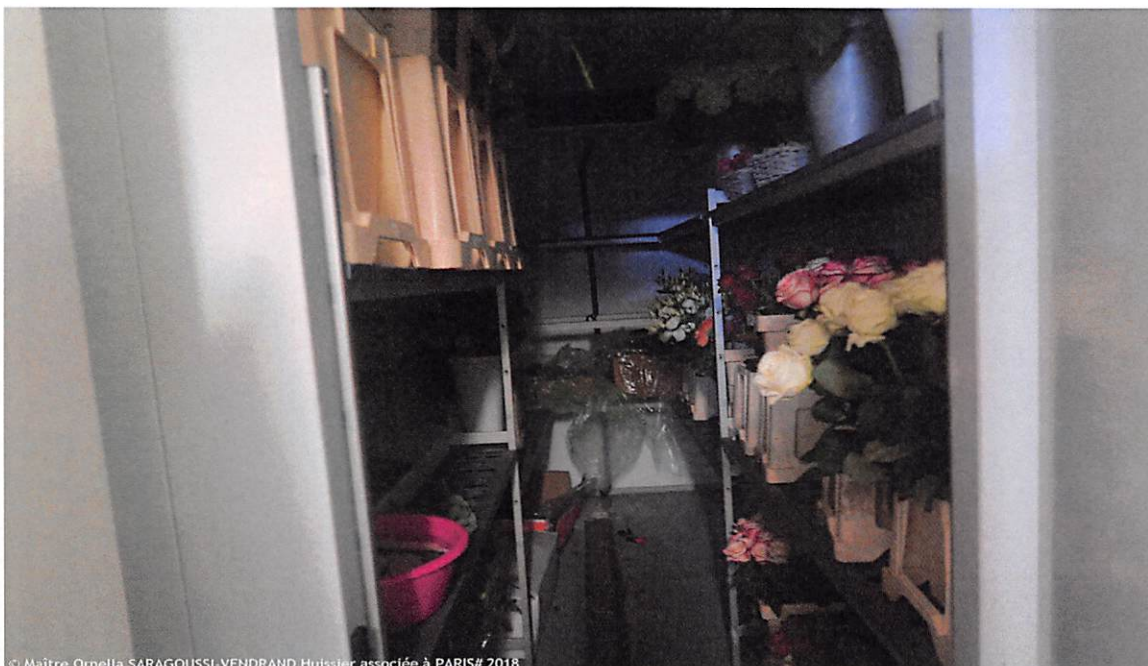
De retour dans la boutique principale et passé le coin caisse, j'accède à une remise équipée d'un plan de travail recouvert de dalles de carrelages. Les parois sont équipées d'étagères. Le sol en béton dans son jus. De nombreuses traces aux endroits de passage dues au temps et à l'usage.

En fond de remise, je constate la présence d'une chambre froide.

Depuis la remise de la boutique, on accède à la cour par une porte en PVC avec un petit oculus lequel ouvre et ferme correctement.

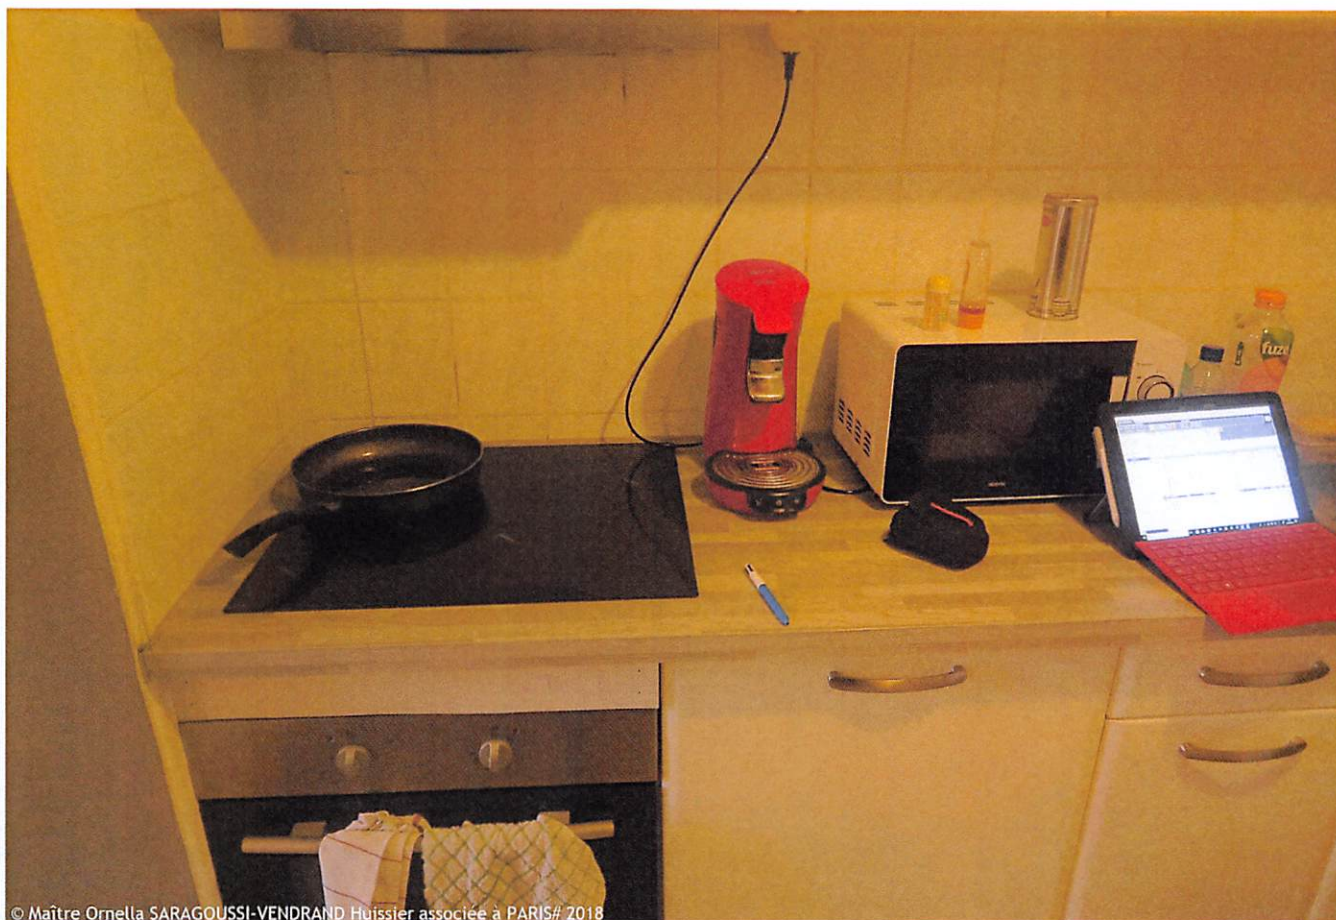
### **CUISINE :**

Elle est équipée d'un plan de travail en mélaminé de couleur grise avec évier double bac et robinet mélangeur. La crédence en carrelage blanc est à l'état d'usage.  
Il existe des plaques électriques en-dessous desquelles se trouvent un four et un placard en mélaminé de couleur blanche avec poignée métallique.  
Au-dessus de la crédence, je relève un ensemble de six placards suspendus en mélaminé blanc.  
Je note un frigidaire.  
Le tout est dans un état sale.

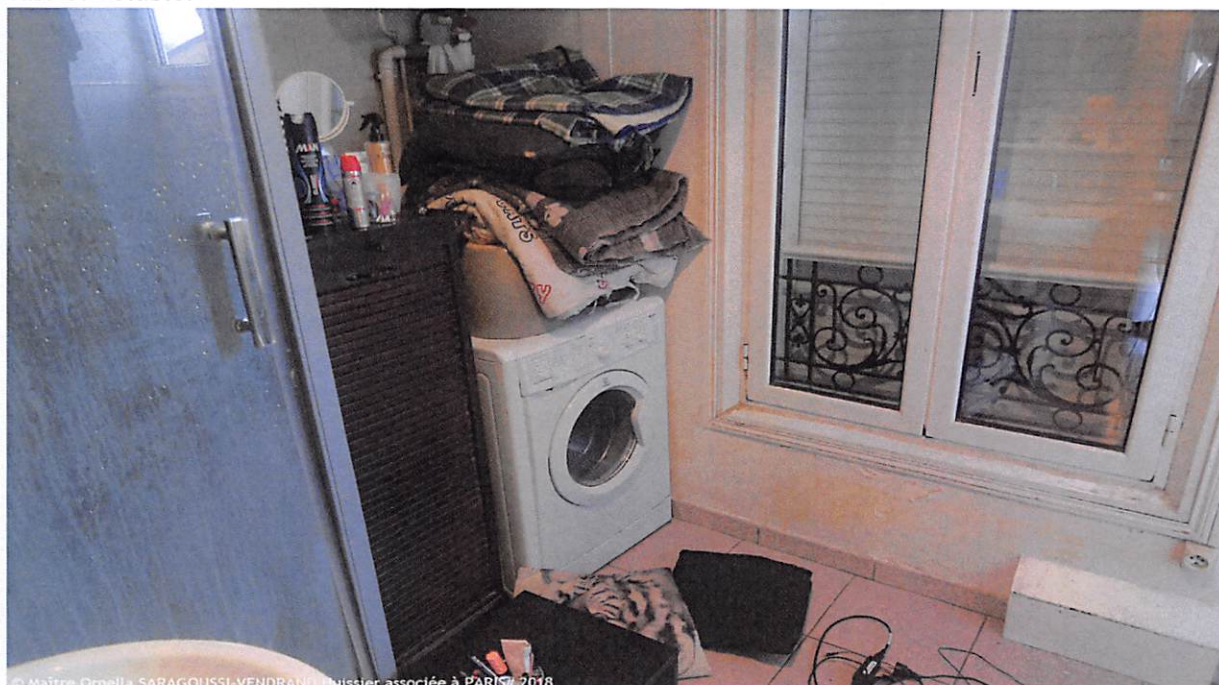
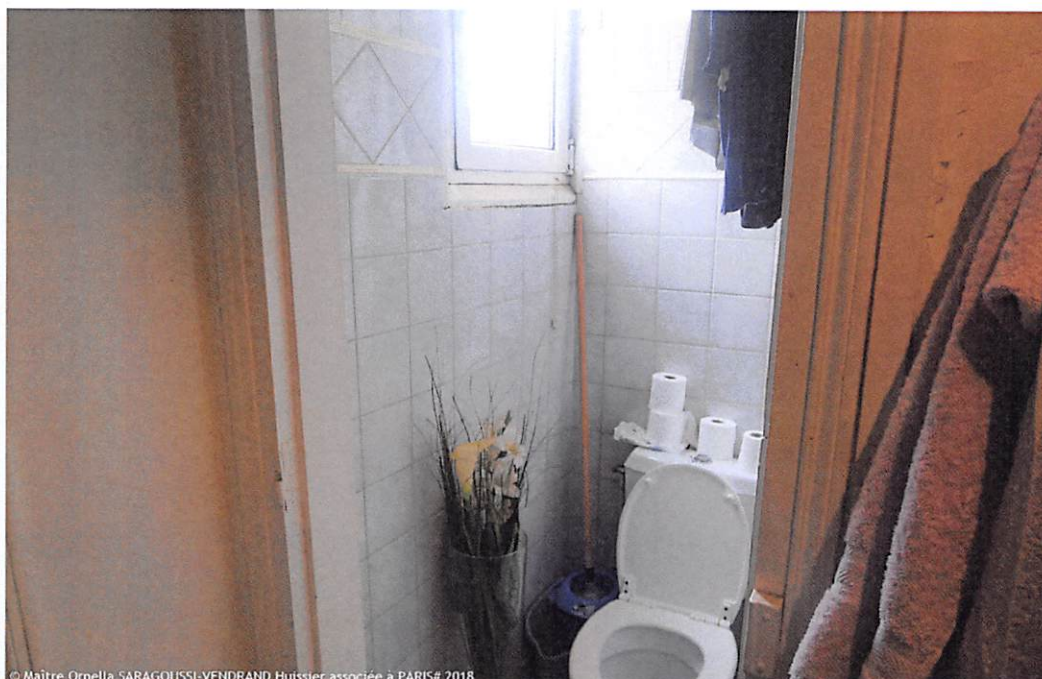
### SALLE D'EAU :

Le faux-plafond est équipé de spots intégrés dont trois sur quatre ne fonctionnent pas.

La fenêtre est dépourvue de poignée donc je ne peux ni l'ouvrir ni la fermer.

Tout autour de la fenêtre, le mur est recouvert d'une peinture de couleur blanche dans un état très sale et très usé notamment en allège de la fenêtre où je relève de nombreuses taches jaunes, décollements de peinture.

Le châssis de la fenêtre est également très endommagé.

Au-dessus, je relève une peinture de couleur blanche présentant de nombreuses dégradations.

L'encadrement de la fenêtre est très abîmé avec noircissures, taches et salissures sur tout le pourtour.

Je constate également que la porte qui permet l'accès à cette pièce présente une peinture dans un état extrêmement abîmé avec des décollements à tous les endroits notamment sur la feuillure.

Le mur situé à droite de la porte d'entrée est également craquelé à tous les niveaux. Je constate la présence d'un radiateur type ACOVA.

Je constate la présence d'une cabine de douche structure aluminium et porte vitrée, dans un état très sale et vétuste.

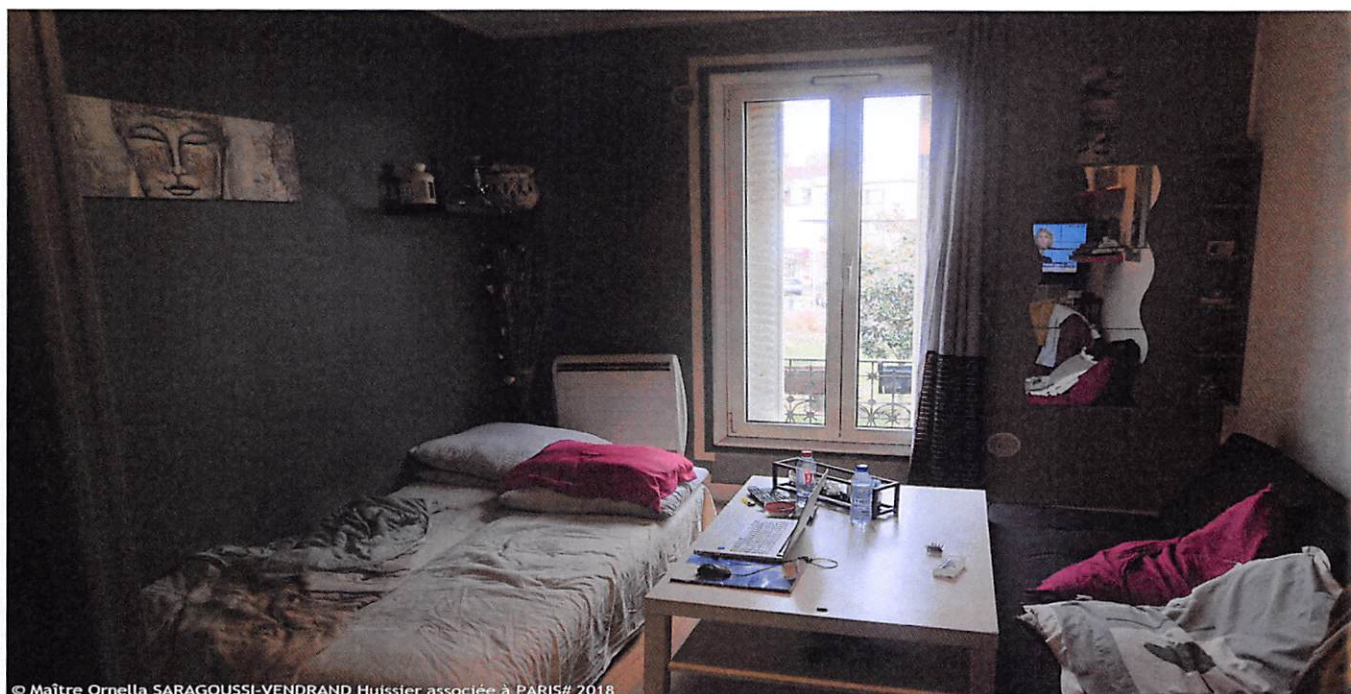
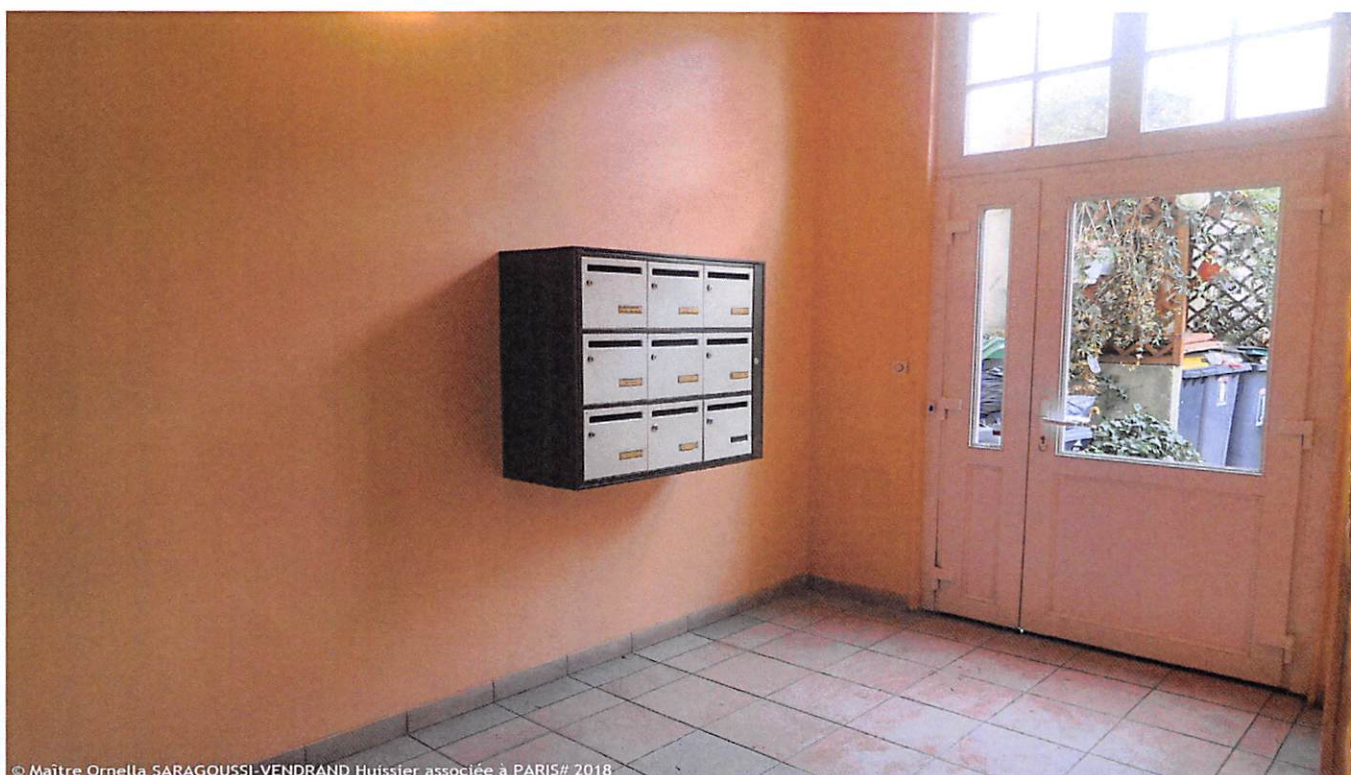
### **SEJOUR-CHAMBRE A COUCHER :**

J'accède à la partie séjour qui est également la chambre à coucher.  
 Je constate qu'on y accède depuis l'entrée par une baie libre recouverte d'une peinture de couleur blanche et grise dans un état sale.  
 Le sol est recouvert d'un sol PVC imitation parquet à l'état usagé.  
 La parois de droite est recouverte de peinture de couleur blanche.  
 Le plafond présente de nombreux raccords de peinture et traces d'enduit.  
 Un luminaire vient éclairer cette pièce.  
 Les parois côté gauche et tout autour de la fenêtre sont recouvertes d'une toile de verre de couleur gris foncé.  
 Une fenêtre en PVC vient éclairer cette pièce.  
 La présence de mobilier m'empêche de constater l'état d'une partie du sol de la pièce.  
 Je constate qu'un interrupteur est déchaussé sur le mur à gauche en entrant en partie basse.  
 Présence d'un placard avec porte coulissante miroitée.  
 Les portes ne coulissent pas facilement.
