## **PROCES-VERBAL DE DESCRIPTION**

**L'AN DEUX MILLE DIX-HUIT ET LE DIX SEPTEMBRE**

*Certifie me transporter ce jour sis 2/14 Allée Christophe Colomb et rue Charles Conrad 93270 SEVRAN cadastré section AH n° 178  
Et plus précisément 8 Allée Christophe Colomb 93270 SEVRAN rez-de-chaussée droite.*

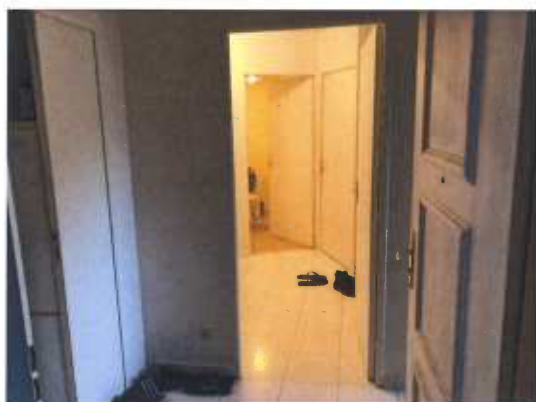
### **HALL**

*Sol : le sol est recouvert de carrelage en état d'usage.*

*Murs : les murs sont recouverts de peinture en état d'usage.*

*Plafond : le plafond est recouvert de peinture en état d'usage.*

*Généralités : Présence d'un interphone.*

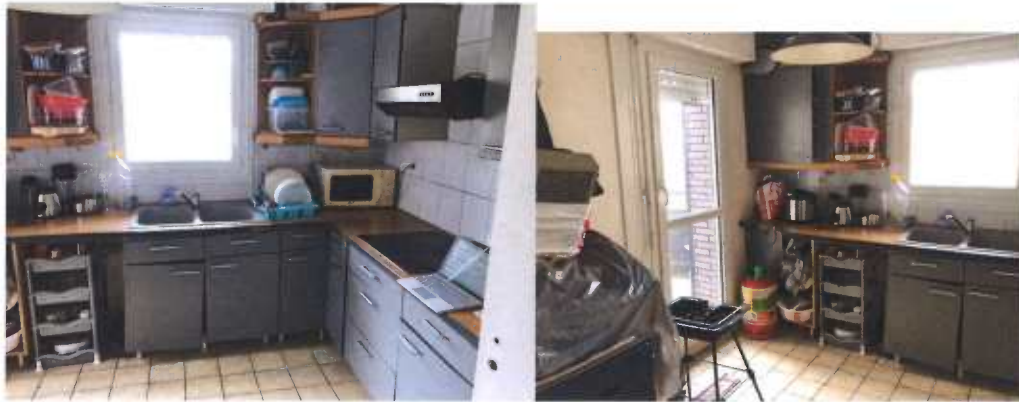
### **CUISINE :**

*L'accès se réalise par une porte en bois en état d'usage. La cuisine est équipée de meubles bas et hauts en bois avec évier double et hotte aspirante. Un accès est possible à la terrasse sur rue depuis la cuisine.*

*Sol : le sol est recouvert de carrelage en état d'usage.*

*Murs : les murs sont recouverts de peinture en état d'usage. La crédence est recouverte de faïence murale en état d'usage.*

*Plafond : le plafond est recouvert de peinture en état d'usage.*

*Fenêtre : présence d'une fenêtre simple vantail ouvrante en PVC double vitrage en état d'usage avec volets roulants mécaniques en PVC en état d'usage.*

*Présence d'une porte-fenêtre simple vantail ouvrante en PVC double vitrage en état d'usage avec volets roulants mécaniques en PVC en état d'usage et permettant l'accès à la terrasse.*

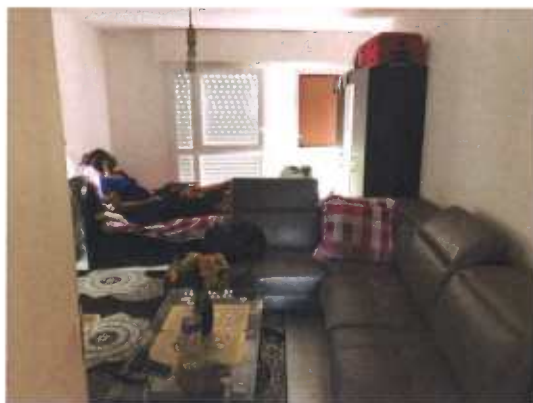
### **SALON :**

*L'accès se réalise par une porte en bois en état d'usage.*

*Sol : le sol est recouvert de carrelage en état d'usage.*

*Murs : les murs sont recouverts de peinture en état d'usage.*

*Plafond : le plafond est recouvert de peinture en état d'usage.*

*Fenêtre : présence d'une fenêtre simple vantail ouvrante en PVC double vitrage avec partie basse fixe en PVC et partie latérale fixe et volets roulants mécaniques en PVC en état d'usage..*

*Présence d'une porte-fenêtre simple vantail ouvrante en PVC double vitrage en état d'usage avec volets roulants mécaniques en PVC en état d'usage et permettant l'accès à la terrasse.*

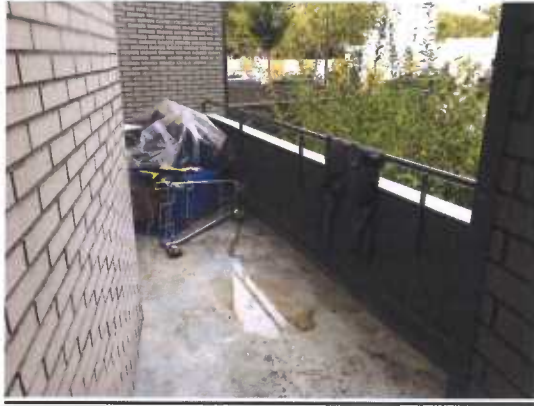
### **TERRASSE AVANT :**

*La terrasse avant est constituée de dalles gravillonnées avec garde-corps composé d'un muret et garde-corps métalliques en état d'usage.*
