## PROCES VERBAL DE DESCRIPTION

- Que dans le cadre des actes préparatoires à la vente des biens et droits immobiliers saisis appartenant à \_\_\_\_\_, il me requiert à l'effet de procéder à la description de l'appartement en triplex situé 19, rue du Docteur Broussais à AULNAY-SOUS-BOIS (Seine-Saint-Denis), aux premier, deuxième et troisième étage, correspondant au lot de copropriété n° 192, accessoirisé d'un box, d'un bâtiment 46 au sous-sol portant le n° 351 et correspondant au lot de copropriété n° 351.

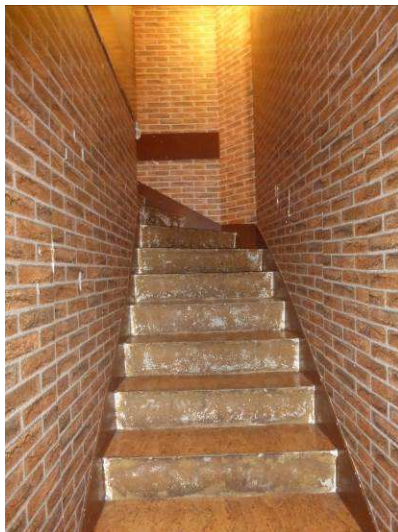
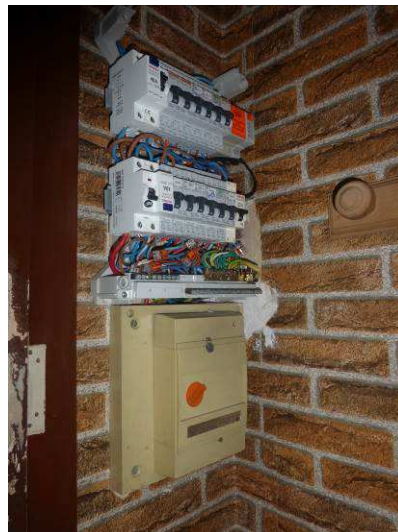
#### HALL D'ENTREE ET CAGE D'ESCALIER

Le sol est recouvert de carreaux de carrelage en état d'usage.

Les murs sont recouverts de papier peint en état d'usage.

Le plafond est recouvert de peinture en état d'usage.

Les marches de l'escalier sont en béton et recouvertes de sol plastique.

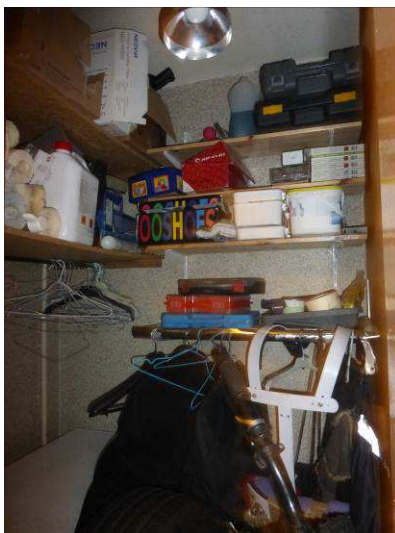
### PLACARD

Le sol est recouvert de carreaux de carrelage en état d'usage.

Les murs sont recouverts de papier peint, en état d'usage.

Le plafond est recouvert de peinture blanche.

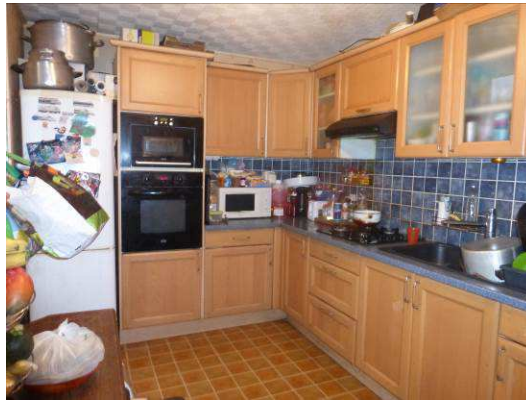
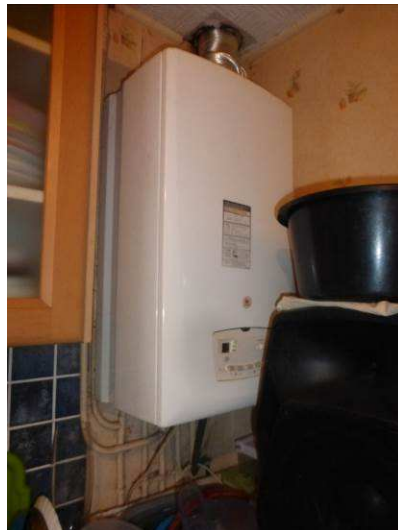
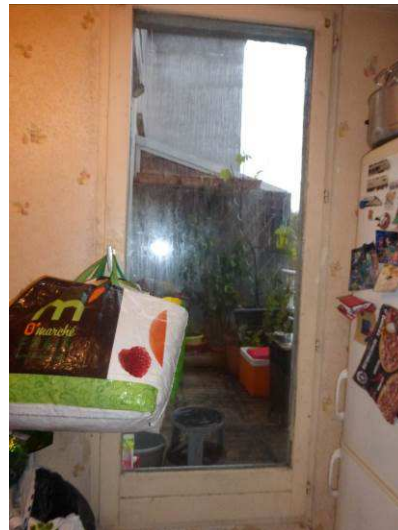
## CUISINE

Le sol est recouvert de sol plastique en état d'usure normale.

Les murs sont recouverts de papier peint en état d'usure normale. Autour du plan de travail, les murs sont recouverts de carreaux de carrelage en bon état.

Le plafond est recouvert de dalles polystyrènes en état d'usure normale.

Elle prend jour par une porte-fenêtre, à simple battant, équipée de montants en bois et de simple vitrage, donnant accès à une petite terrasse qui communique avec le salon.

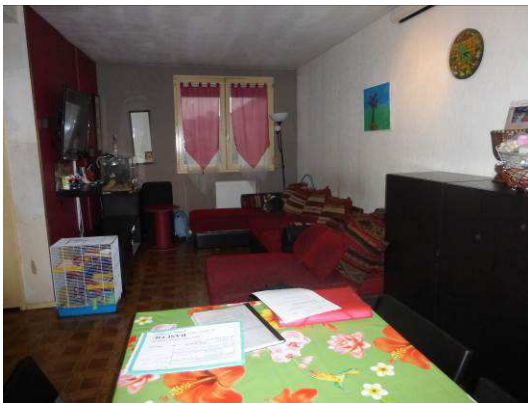
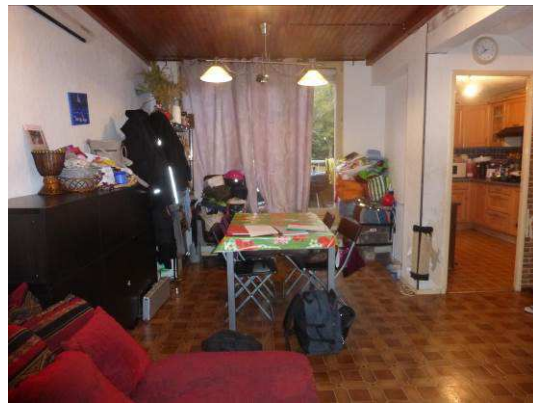
## SALON

Le sol est recouvert de sol plastique en état d'usure normale.

Les murs sont recouverts de papier peint en état d'usure normale.

Le plafond est recouvert de peinture blanche et de lame de bois en état d'usure normale.

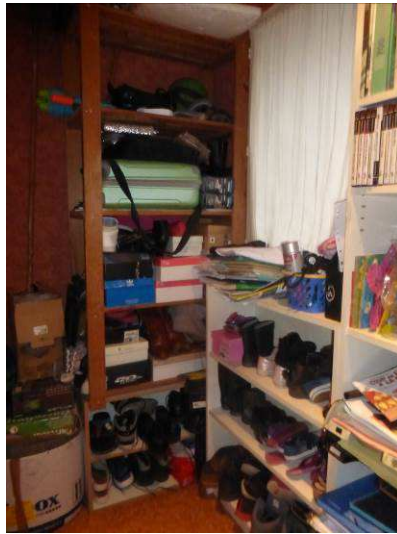
## DEGAGEMENT

Le sol est recouvert de sol plastique en bon état.

Les murs sont recouverts de papier peint en bon état.

Le plafond est recouvert de dalles de polystyrène en bon état.

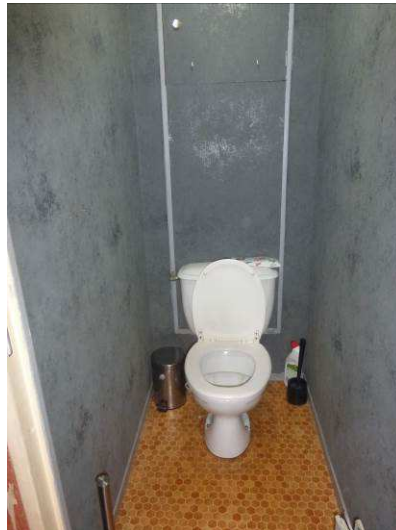
## WC

Le sol est recouvert de sol plastique en bon état.

Les murs sont recouverts de papier peint en bon état.

Le plafond est recouvert de peinture blanche en bon état.

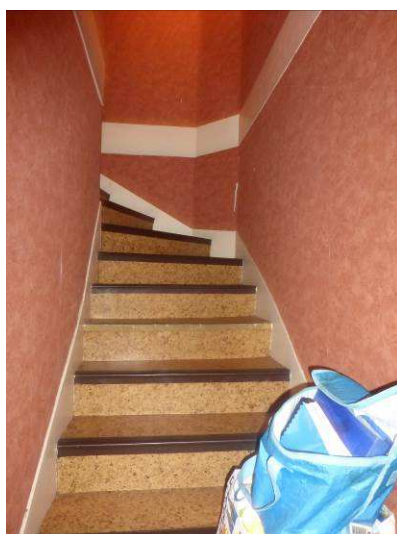
### CAGE D'ESCALIER MENANT AU TROISIEME ETAGE

Le sol est recouvert de sol plastique en bon état.

Les murs sont recouverts de papier peint en bon état.

Le plafond est recouvert de dalles de polystyrène en bon état.

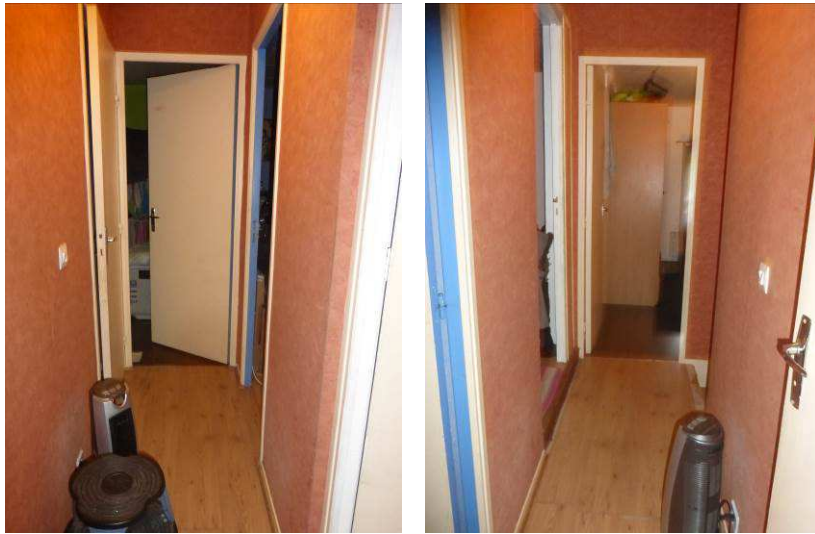
### PALIER

Le sol est recouvert de parquet en état d'usure avancée.

Les murs sont recouverts de papier peint en bon état.

Le plafond est recouvert de dalles de polystyrène en bon état.

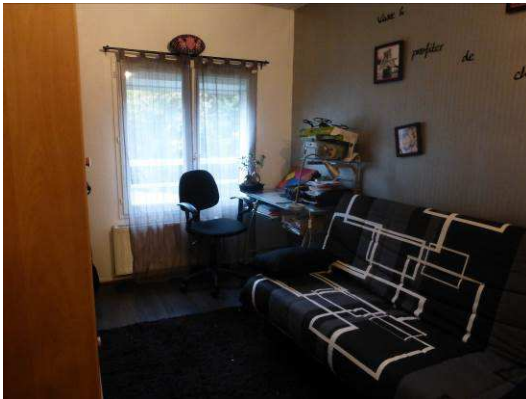
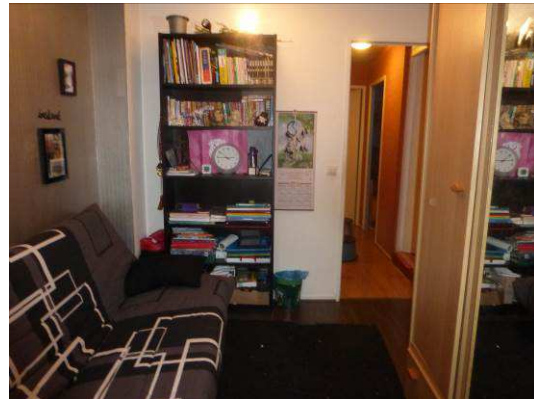
### **CHAMBRE 1**

Le sol est recouvert de parquet en bon état.

Les murs sont recouverts de toile de verre en bon état.

Le plafond est recouvert de dalles de polystyrène en bon état.

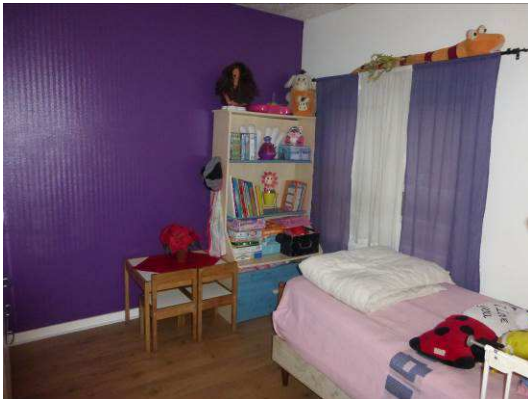
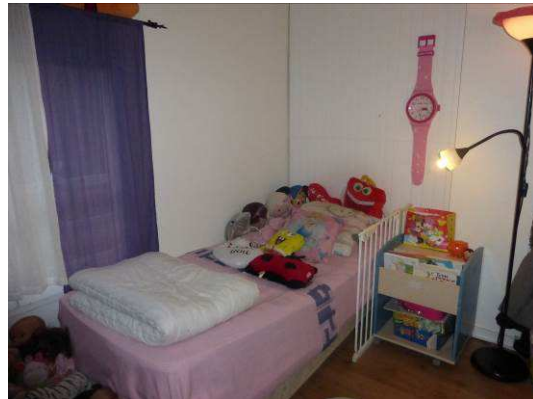
## **CHAMBRE 2**

Le sol est recouvert de parquet en bon état.

Les murs sont recouverts de toile de verre en bon état.

Le plafond est recouvert de dalles de polystyrène en bon état.

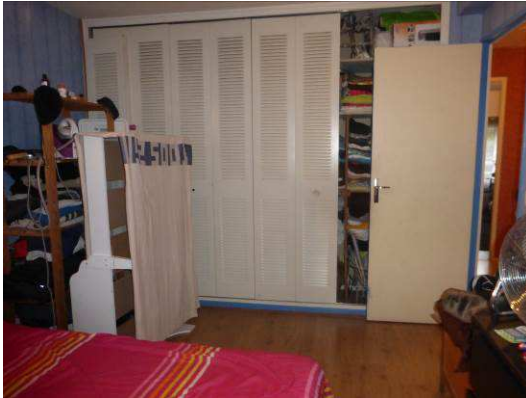
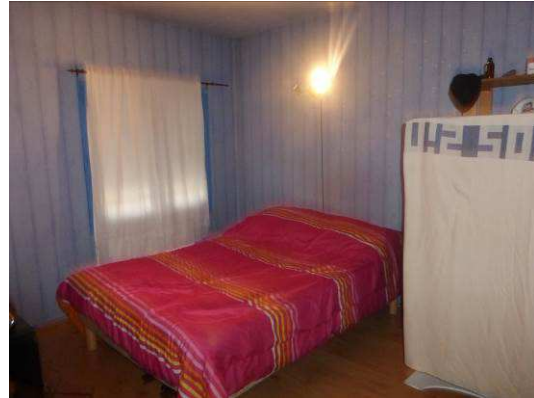
### **CHAMBRE 3**

Le sol est recouvert de parquet en bon état.

Les murs sont recouverts de papier peint en bon état.

Le plafond est recouvert de dalles de polystyrène en bon état.

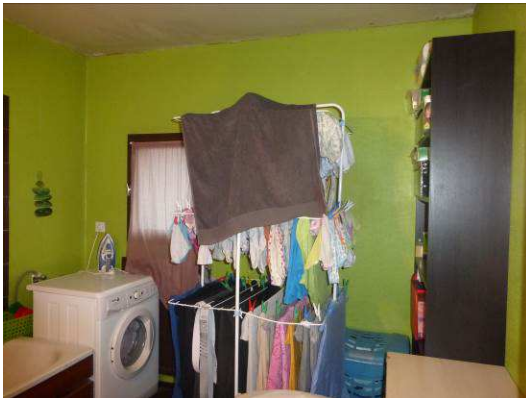
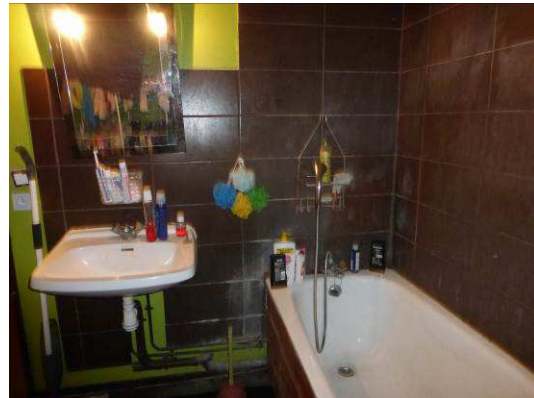
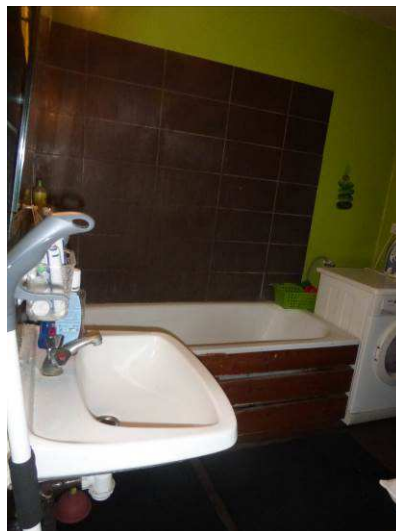
## SALLE DE BAINS

Le sol est recouvert par des lames de sol plastique en bon état.

Les murs sont recouverts de toile de verre et de carreaux de carrelage en état d'usure normale.

Le plafond est recouvert de peinture en état d'usure avancée avec notamment des traces d'humidité et des éclatements de peinture.

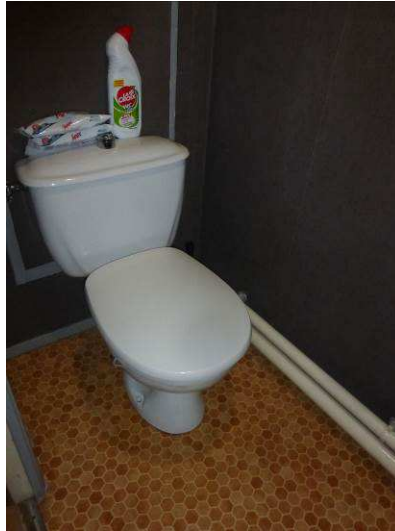
## WC

Le sol est recouvert de sol plastique en bon état.

Les murs sont recouverts de papier peint en bon état.

Le plafond est recouvert de dalles de polystyrène en bon état.
