## **PROCES-VERBAL DE DESCRIPTION**

**L'AN DEUX MILLE DIX-NEUF  
ET LE VINGT SIX MARS**

Là étant sur place , 07 Allée Hélène Boucher 5ème étage droite ascenseur logement lot 40 à 93270 SEVRAN , je frappe à la porte du logement . Une personne m'ouvre.

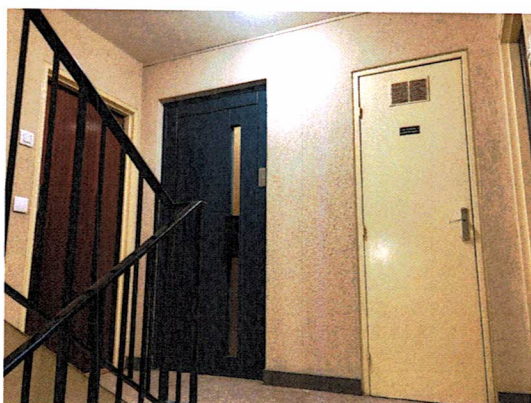
### **ENTREE :**

L'entrée se réalise par une porte en bois avec serrure renforcée en état d'usage.

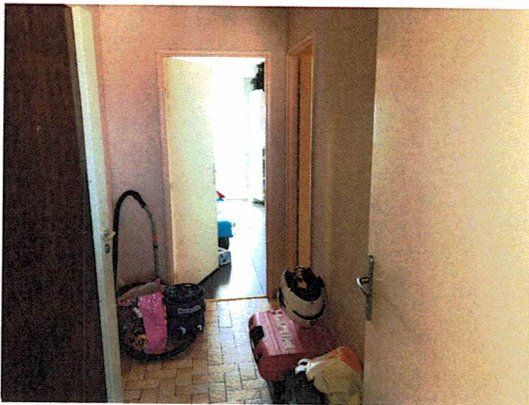
### **HALL D'ENTREE :**

Murs : les murs sont recouverts de peinture en mauvais état côté droit à l'angle de la cuisine.

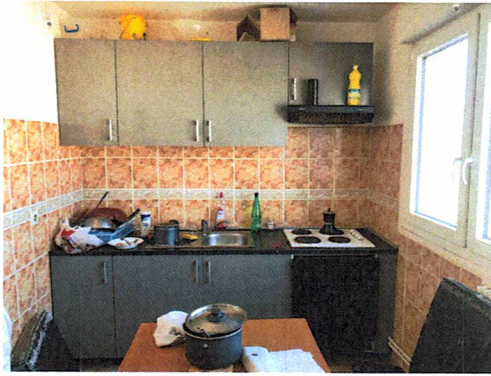
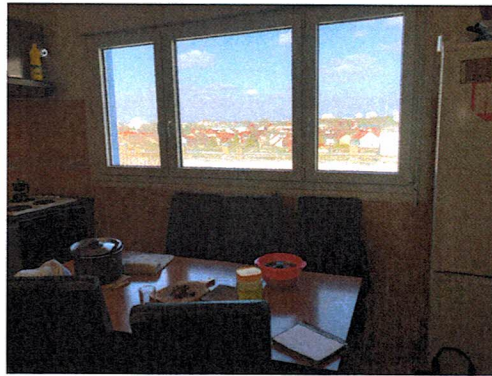
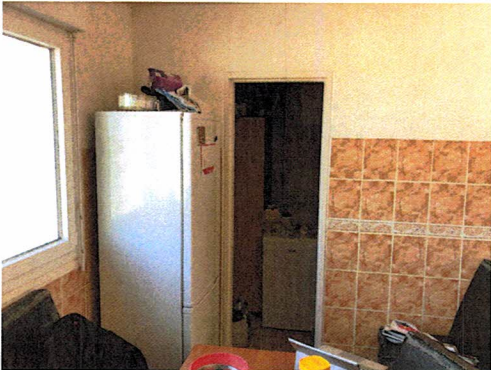
### **CUISINE :**

La cuisine est équipée de meubles en bois bas et hauts avec évier simple bac en inox en état d'usage et hotte aspirante .

Fenêtre : présence de trois fenêtres simples vantaux ouvrantes en PVC double vitrage en état d'usage d'aspect récent.

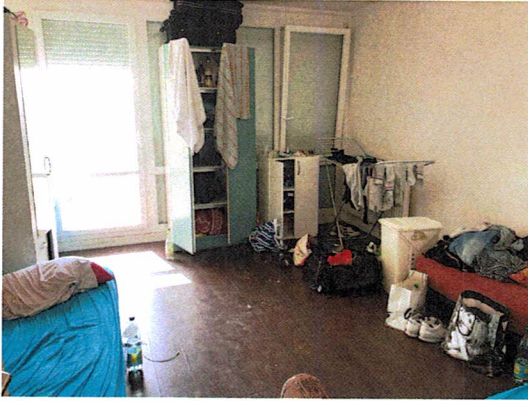
### **SALON :**

Plafond : le plafond est recouvert de peinture en état d'usage avec quelques fissures.

Il s'agit d'une porte-fenêtre simple vantail ouvrante double vitrage donnant accès à un balcon avec en continuité une baie fixe en PVC double vitrage, l'ensemble en état d'usage avec volets roulants mécaniques en PVC en état d'usage

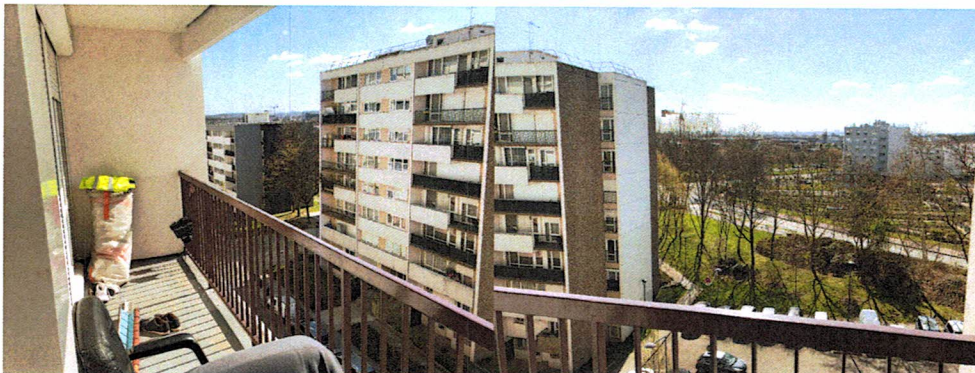
### **BALCON :**

Le sol est en béton brut avec présence d'un garde-corps métallique ajouré en état d'usage.

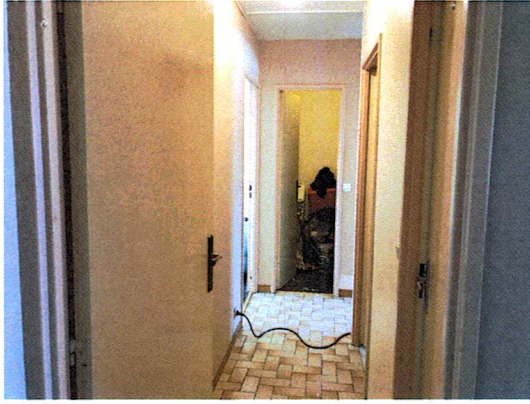
#### **COULOIR :**

Murs : les murs sont recouverts de peinture en mauvais état.

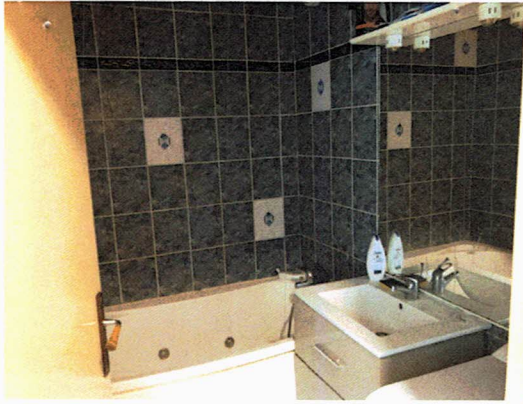
### **SALLE DE BAINS :**

Généralités : présence d'une baignoire avec jets de type balnéothérapie en état d'usage et d'un meuble salle de bains bas en bois avec une vasque et un miroir en état d'usage.

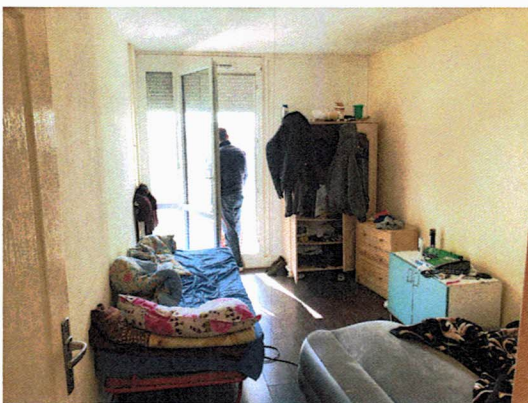
### **CHAMBRE GAUCHE :**

Fenêtre : présence d'une porte-fenêtre simple vantail ouvrante en PVC double vitrage en état d'usage donnant accès au même balcon que le salon et d'une fenêtre fixe en PVC double vitrage en état d'usage, l'ensemble avec volets roulants mécaniques en PVC en état d'usage.

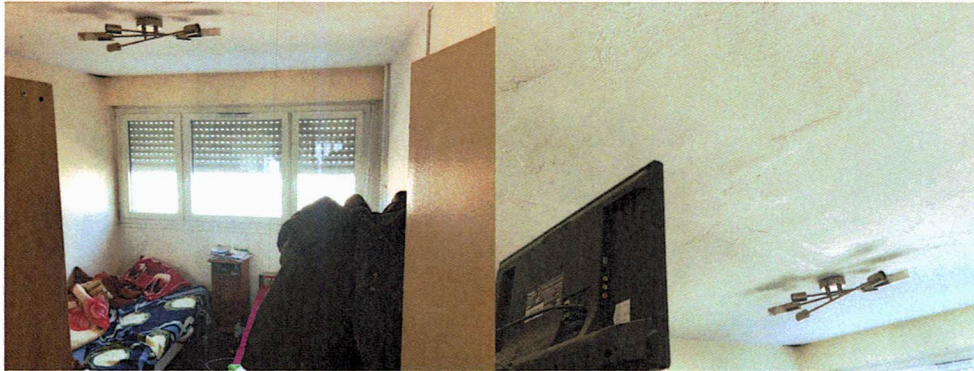
### **CHAMBRE DROITE :**

Plafond : le plafond est recouvert de peinture en mauvais état d'usage.
