PROCES-VERBAL DE DESCRIPTION

**L'AN DEUX MILLE DIX NEUF
ET LE VINGT DEUX JANVIER**

Certifie m'être transporté ce jour à 10 heures 35 , sis 12 rue des Aulnes 93600 AULNAY SOUS BOIS 6^{ème} étage porte G lot 20.508 cadastré section DM 70/71/73/74 et DN 93/98/100/101/103/104/105 et 106 ,

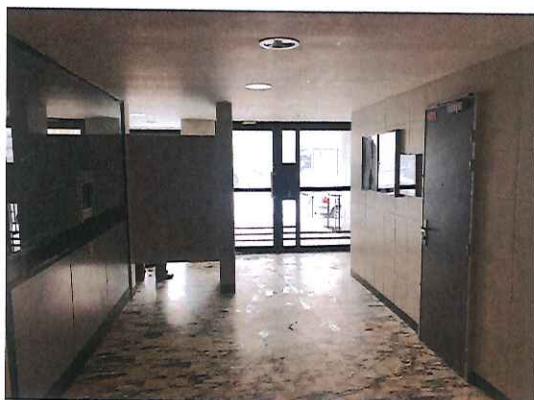
PARTIES COMMUNES :

Les parties communes sont entretenues.

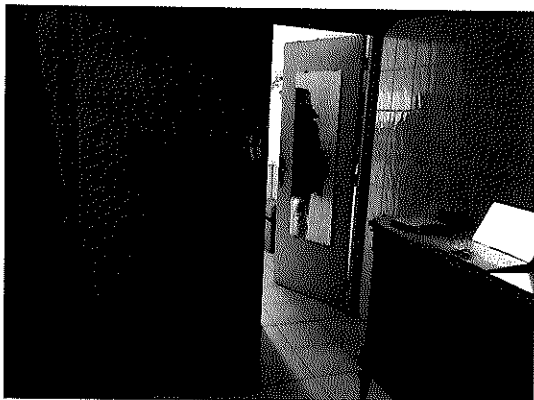
HALL :

Sol : le sol est recouvert de carrelage en état d'usage..

Murs : les murs sont recouverts de faïence toute hauteur en état d'usage.

Plafond : le plafond est recouvert de peinture en état d'usage.

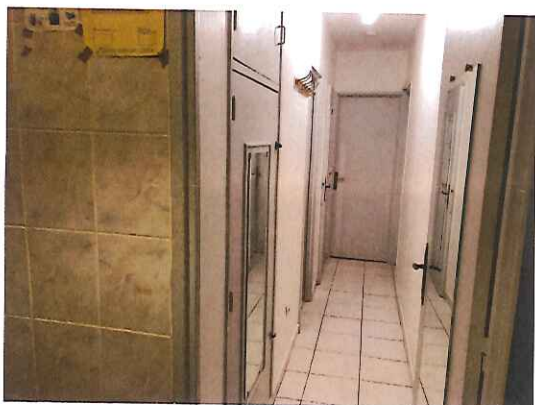
COULOIR :

Sol : le sol est recouvert de carrelage en état d'usage.

Murs : les murs sont recouverts de peinture en état d'usage.

Présence d'un placard une porte en bois partie basse et haute en état d'usage.

Plafond : le plafond est recouvert de peinture en état d'usage.

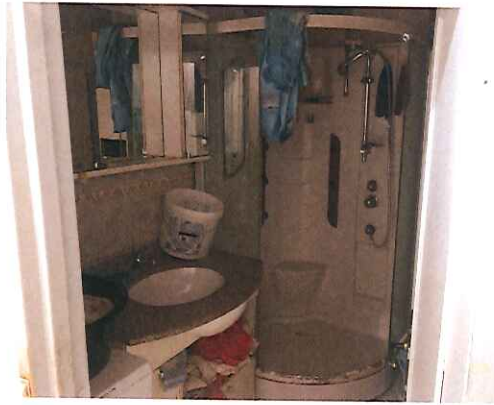
SALLE DE BAINS :

Généralités : présence d'une cabine de douche multi-jet semi-ovale en état d'usage.

Présence d'un meuble de salle de bains en bois bas hors d'usage surmonté d'un lavabo.

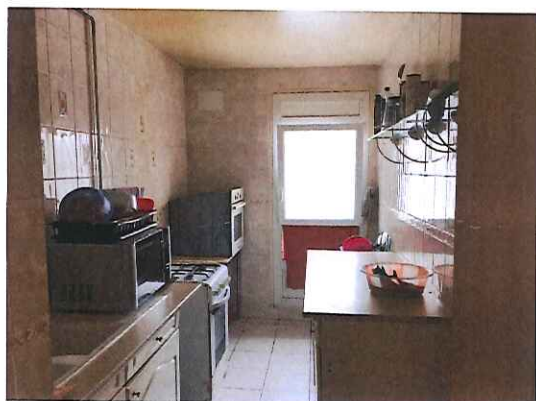
CUISINE :

La cuisine est équipée très sommairement d'un meubles bas en bois double portes en état d'usage avec évier inox double en état d'usage.

Fenêtre : présence d'une fenêtre simple vantail ouvrante en PVC double vitrage d'aspect récent avec baie fixe en partie basse, l'ensemble en état d'usage.

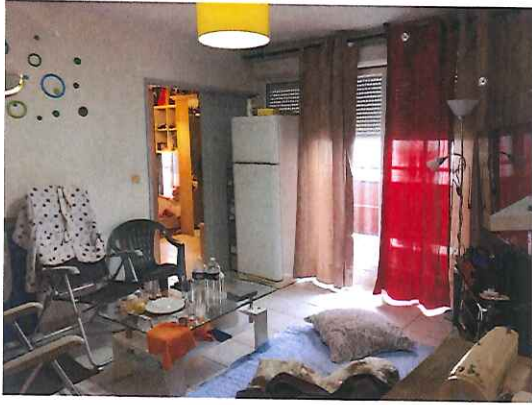
SALON :

Murs : les murs sont recouverts de peinture en mauvais état mur droite , la peinture est écaillée.

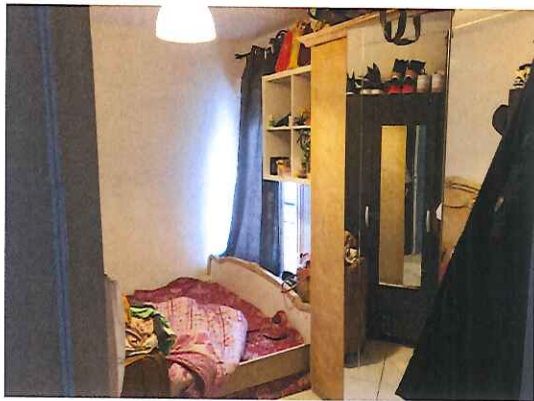
CHAMBRE SUR SALON :

Murs : les murs sont recouverts de peinture en mauvais état mur droite , la peinture est écaillée.
