PROCES-VERBAL DE DESCRIPTION

**L'AN DEUX MILLE DIX-NEUF
ET LE VINGT NEUF MAI**

Certifie m'être transporté ce jour à 13 heures 00 , sis 1 Allée Maryse Hilsz 13ème étage logement 75 93270 SEVRAN, cadastré section CH numéro 52 après avoir averti Naide de ma visite ce jour à cet horaire par courrier recommandé avec avis de réception en date du 17.05.2019 accompagné d'un employé de la société REZAM DIAGNOSTICS – diagnostiqueur expert à MONTREUIL (Seine Saint Denis) 95 Avenue du Président Wilson , d'un serrurier de l'entreprise CLEVOLUTION et de deux témoins requis par la loi

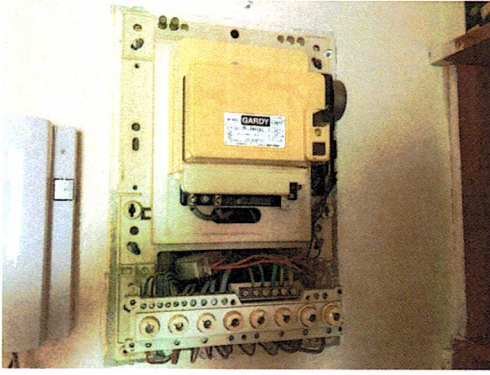
Le chauffage de la résidence est un chauffage collectif au sol. Le diagnostiqueur expert me déclare que l'électricité est d'époque de la construction de l'immeuble, à reprendre, et que le tableau électrique est vétuste, d'origine et que la terre n'est pas présente partout.

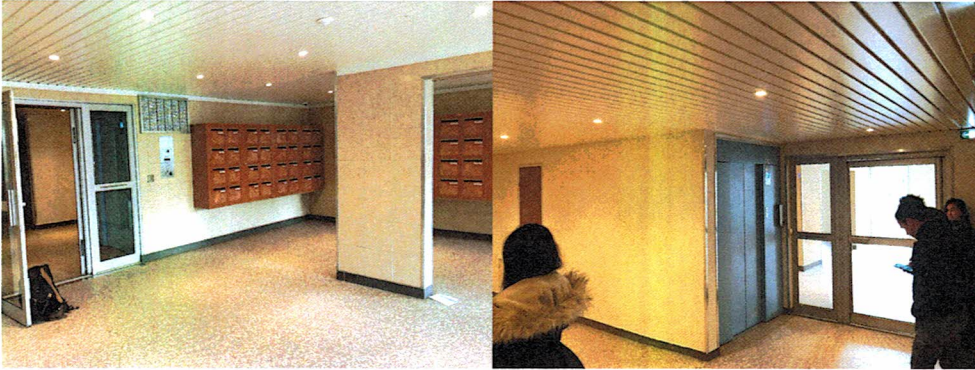
HALL DU REZ-DE-CHAUSSEE :

Sol : le sol est recouvert de carrelage en état d'usage.

Murs : les murs sont recouverts de peinture crépi en état d'usage et de faïence murale en état d'usage.

Plafond : le plafond est recouvert de lambris en bois en état d'usage.

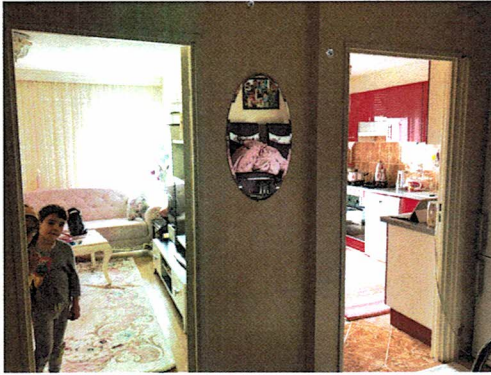
HALL D'ENTREE :

Sol : le sol est recouvert de parquet en état d'usage.

Murs : les murs sont recouverts de peinture en état d'usage.

Présence d'un placard grande dimension double portes coulissantes en bois.

Plafond : le plafond est recouvert de peinture en état d'usage .

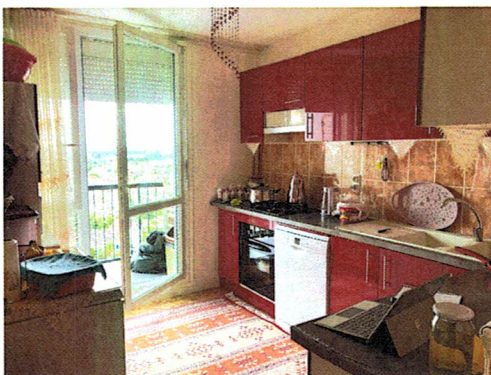
CUISINE :

La cuisine est équipée de meubles bas et hauts en bois en état d'usage avec électroménager encastré, évier double bacs et hotte aspirante.

Sol : le sol est recouvert de carrelage en état d'usage.

Murs : les murs sont recouverts de faïence murale sur toute la hauteur en état d'usage.

Plafond : le plafond est recouvert de peinture en état d'usage.

Fenêtre : présence d'une porte fenêtre simple vantail ouvrante en PVC double vitrage d'aspect récent avec une baie fixe en prolongement en PVC double vitrage partie basse et une fenêtre ouvrante simple vantail partie haute en PVC double vitrage en état d'usage laissant accès à un balcon terrasse, l'ensemble disposant de volets roulants mécaniques en PVC d'aspect récent.

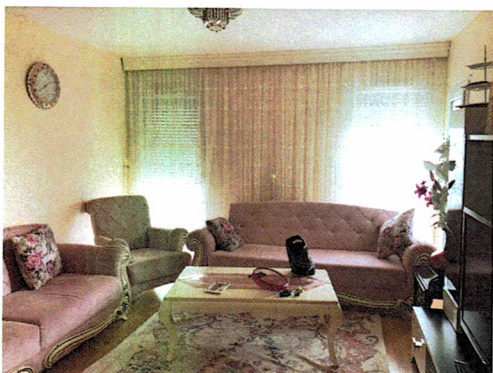
SALON :

Sol : le sol est recouvert de parquet en état d'usage.

Murs : les murs sont recouverts de peinture en état d'usage.

Plafond : le plafond est recouvert de peinture en état d'usage.

Fenêtre : les fenêtres occupent tout un pan de mur .
présence de trois portes fenêtres simple vantaux ouvrantes en PVC double vitrage dont une donne accès au balcon de la cuisine , l'ensemble en état d'usage et disposant de volets roulants mécaniques en état d'usage et d'aspect récent.

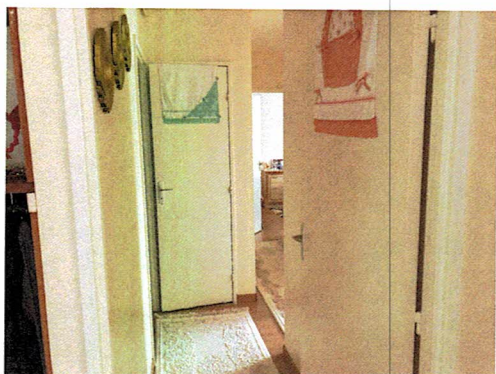
COULOIR PARTIE NUIT :

Sol : le sol est recouvert de parquet en état d'usage.

Murs : les murs sont recouverts de peinture en état d'usage.

Plafond : le plafond est recouvert de peinture en état d'usage.

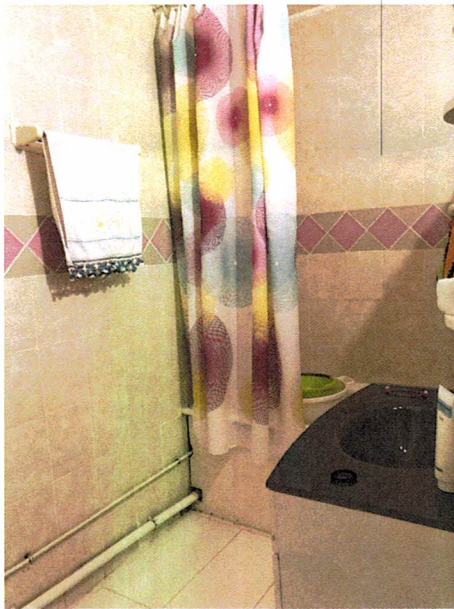
SALLE DE BAINS :

Sol : le sol est recouvert de carrelage en état d'usage.

Murs : les murs sont recouverts de faïence toute hauteur en état d'usage.

Plafond : le plafond est recouvert de peinture en état d'usage.

Généralités : présence d'une baignoire en état d'usage, d'un meuble de salle de bains en bois surmonté d'une vasque, d'un miroir et d'un bandeau lumineux en état d'usage.

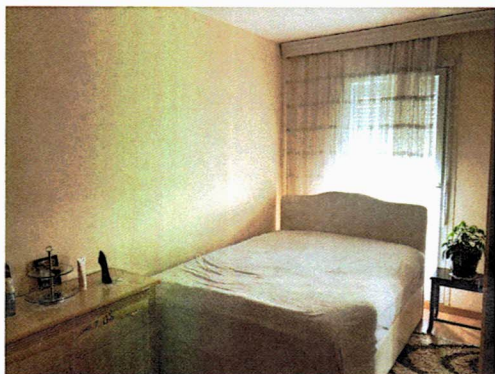
CHAMBRE FOND :

Sol : le sol est recouvert de parquet en état d'usage.

Murs : les murs sont recouverts de peinture en état d'usage.

Plafond : le plafond est recouvert de peinture en état d'usage.

Fenêtre : présence d'une fenêtre simple vantail en PVC ouvrante double vitrage d'aspect récent avec volets roulants mécaniques en PVC d'aspect récent et garde-corps métallique en état d'usage.
