## PROCES VERBAL DE DESCRIPTION

- il me requiert à l'effet de procéder à la description de l'ensemble immobilier situé 176/178, avenue Henri Barbusse 93700 DRANCY, le tout cadastré section CD n°37 lieu-dit 9, rue Auguste Blanqui pour une contenance de 26 ares et 45 centiares section CD n°38 lieu-dit 176, avenue Henri Barbusse pour une contenance de 1 are et 73 centiares et plus précisément lot n°15, bâtiment A sur rue, escalier 2 à gauche, troisième étage, un appartement comprenant entrée, cuisine, séjour, trois chambres, salle de bains, WC, dégagement et placards, accessoirisé du lot n°30, bâtiment A sur rue, au sous-sol, une cave portant le n°15.

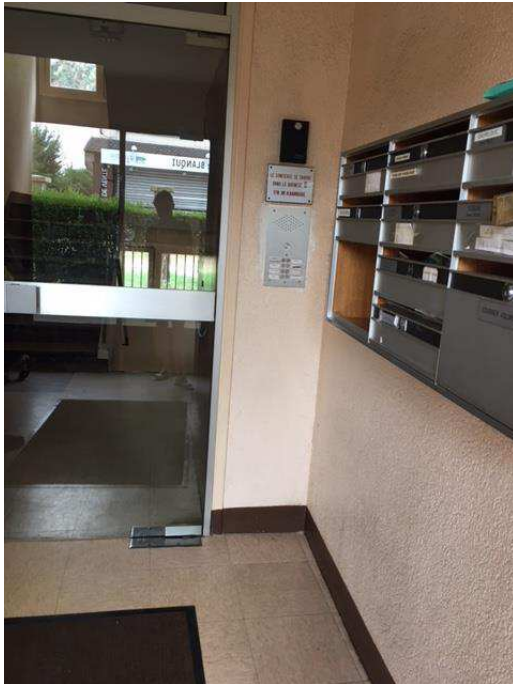
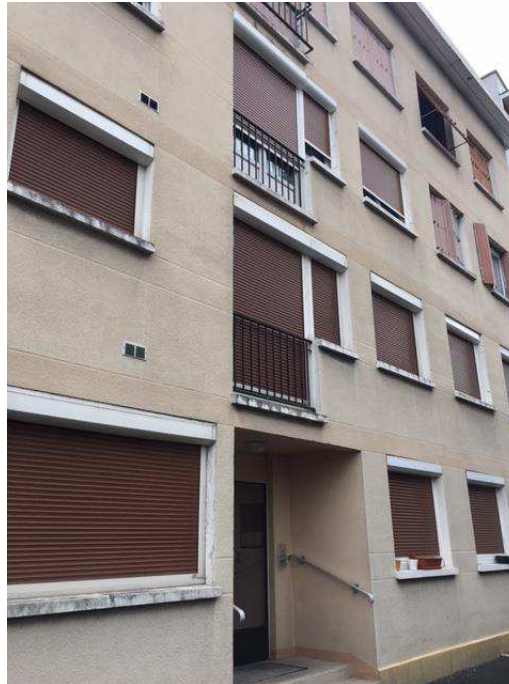
*L'immeuble est vieillissant mais bien entretenu. L'accès à l'étage se fait par des escaliers, l'immeuble n'étant pas équipé d'ascenseur.*

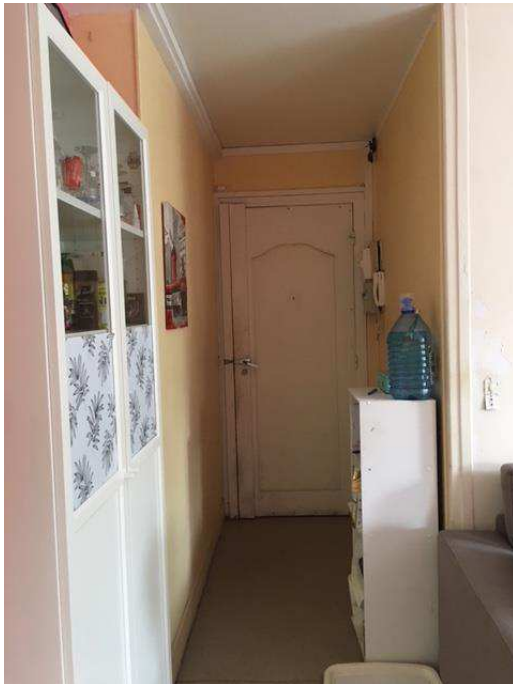
On accède à l'appartement par une porte en bois en état d'usage qui s'ouvre et se ferme correctement.

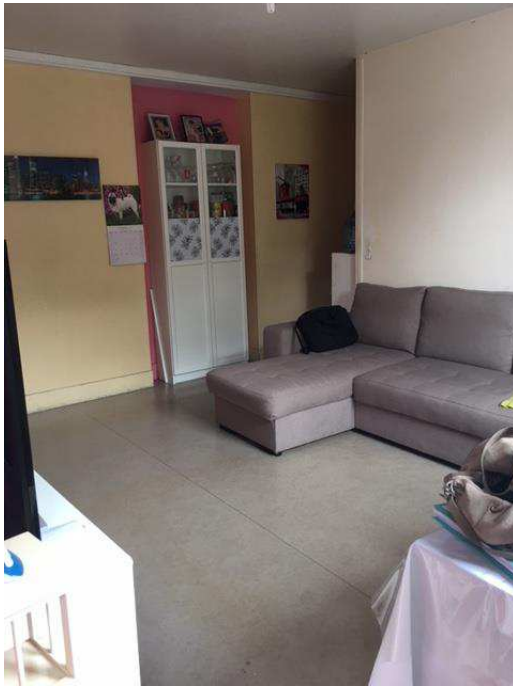
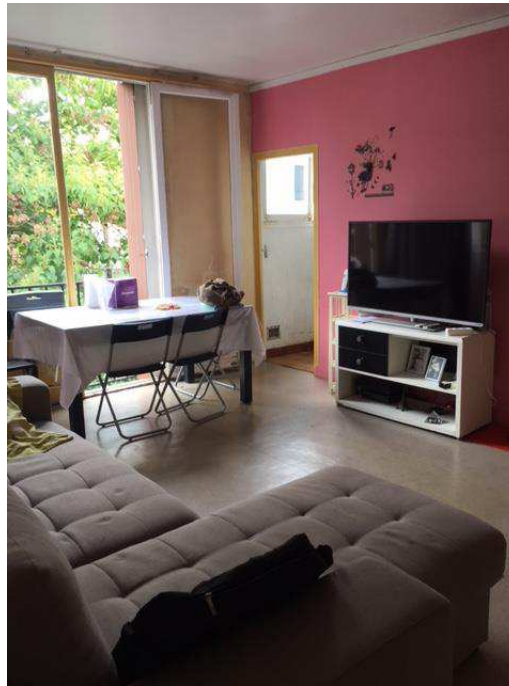
## PIECE PRINCIPALE

Le sol est recouvert d'un revêtement plastique en état d'usage.

Les murs sont recouverts de peinture en état d'usage.

Le plafond est recouvert de peinture en état d'usage.

La pièce prend jour par une porte-fenêtre en bois, double battant, simple vitrage, donnant sur les espaces verts au bas de la résidence. A l'extérieur de cette porte-fenêtre, je constate la présence de persiennes en PVC. Cette porte-fenêtre est en état d'usage et équipée d'un garde-corps métallique en bon état.

La pièce prend également jour par une troisième fenêtre, simple battant, accolée à la porte-fenêtre précédemment décrite.

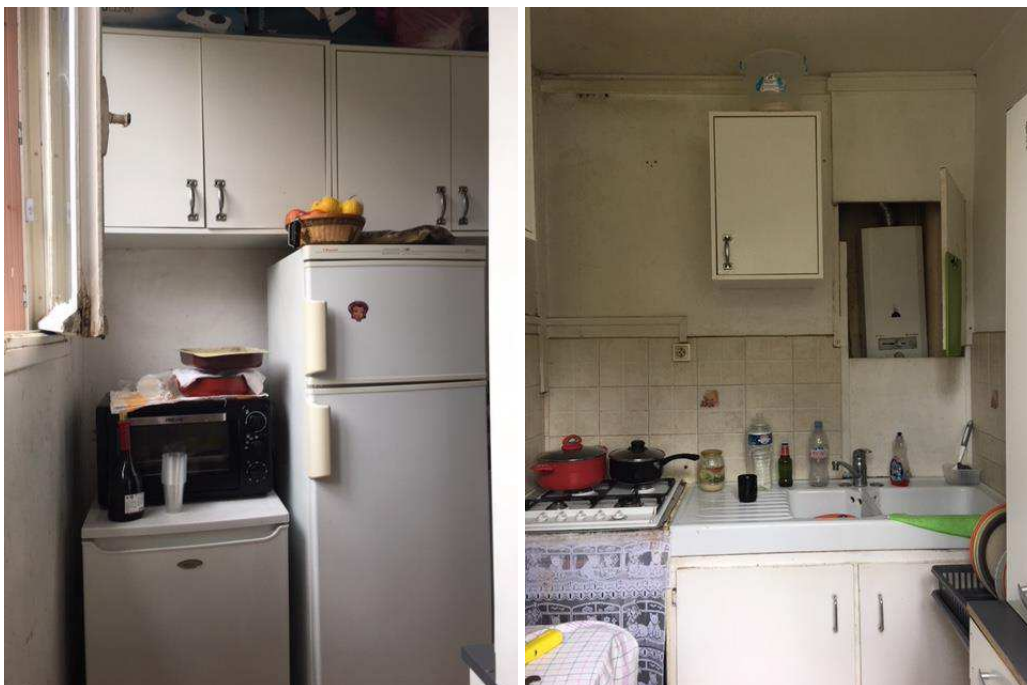
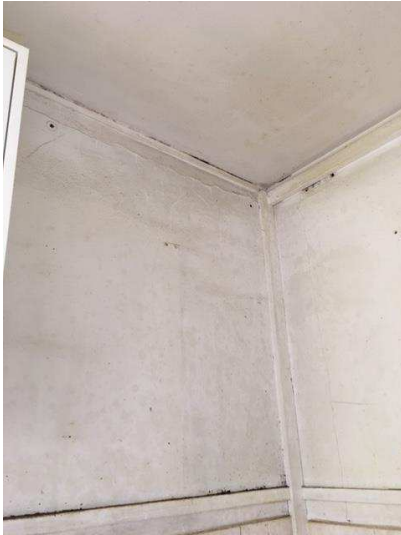
## CUISINE

On y accède depuis la pièce principale par une porte qui a été dégondée.

Les cloisons sont recouvertes de peinture, en très mauvais état. Je constate que la peinture est arrachée en de très nombreux endroits et présente de nombreuses taches de graisse et de salissure diverses.

Le plafond est recouvert de peinture, en très mauvais état.

La pièce prend jour par une fenêtre en bois, double battant, simple vitrage, en mauvais état, à l'extérieur de laquelle je note la présence de persiennes en PVC. Je constate que l'une des vitres de cette fenêtre est fêlée à trois endroits.

Une crédence, composée de carreaux de carrelage en mauvais état, entoure les meubles de cette cuisine.

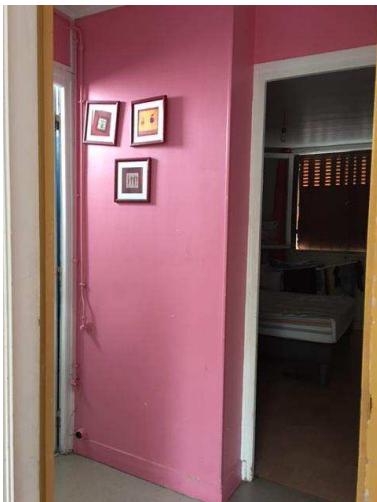
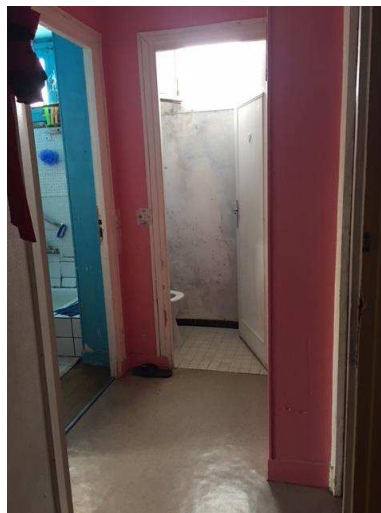
### **COULOIR DESSERVANT LE COIN NUIT**

On y accède depuis la pièce principale par une porte en bois.  
Le sol est recouvert d'un revêtement plastique en état d'usage.  
Les murs sont recouverts de peinture en état d'usage.  
Le plafond est recouvert de peinture en état d'usage.

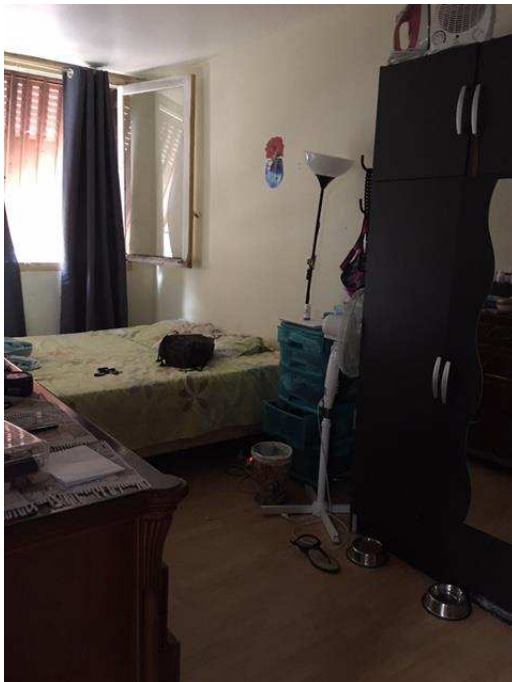
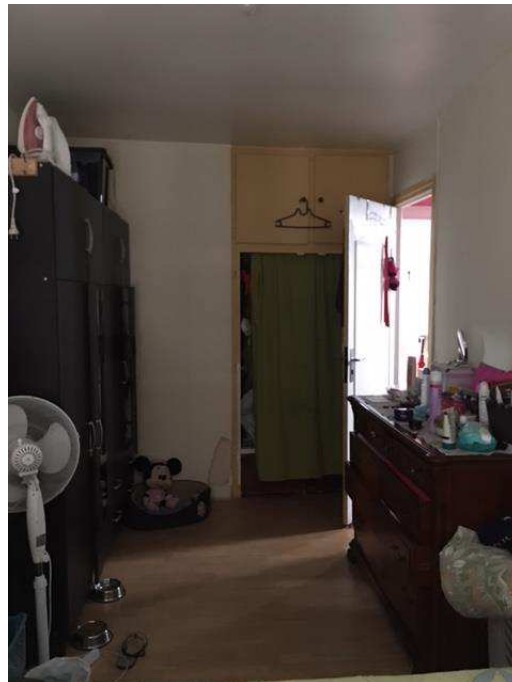
**PREMIERE CHAMBRE (PREMIERE PORTE SUR LA DROITE)**

On y accède par une porte en mauvais état.

Le sol est recouvert d'un revêtement plastique en état d'usage.

Les cloisons sont recouvertes d'une toile de verre peinte en état d'usage.

Le plafond est recouvert de peinture en bon état.

La pièce prend jour par une fenêtre en bois, double battant, simple vitrage, avec volets métalliques extérieurs. Cette fenêtre donne sur la rue Auguste Blanqui en contrebas.

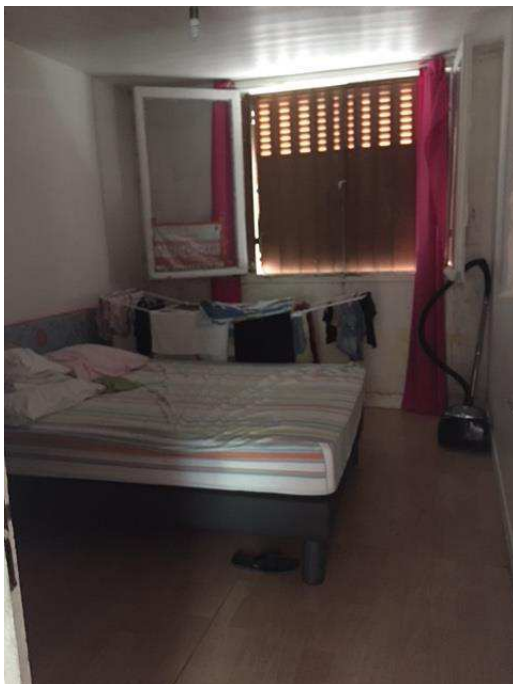
### **DEUXIEME CHAMBRE (PORTE FACE DEPUIS LA PIECE PRINCIPALE)**

On y accède par une porte en mauvais état.

La pièce prend jour par une fenêtre en bois, double battant, simple vitrage avec volets métalliques extérieurs. Cette fenêtre donne sur la rue Auguste Blanqui en contrebas. Une des vitres de la fenêtre est cassée et a été colmatée avec des sacs plastiques.

- *Un plafonnier.*
- *Un placard intégré en bois en partie basse avec étagères et penderie. Une porte de ce placard est manquante et seulement cinq étagères sont présentes.*

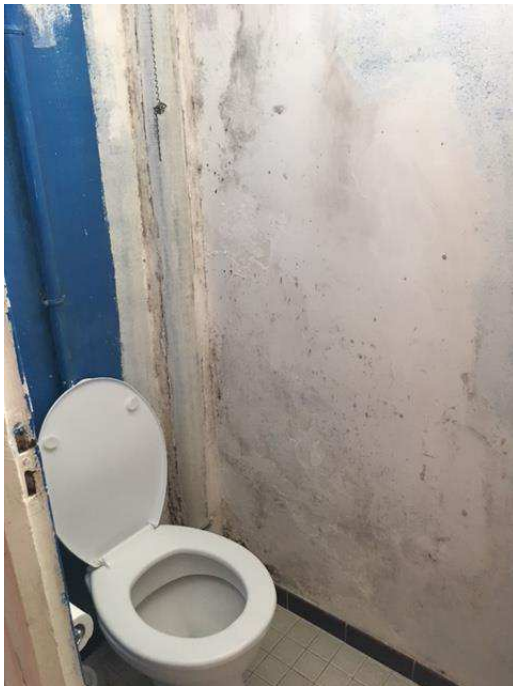
**CABINET DE TOILETTE (PORTE SUR LA GAUCHE DEPUIS LE COULOIR)**

Je précise que cette pièce est en mauvais état.

Les cloisons sont recouvertes d'une peinture pratiquement inexistante. Je constate la présence de nombreuses traces d'humidité et de moisissure.

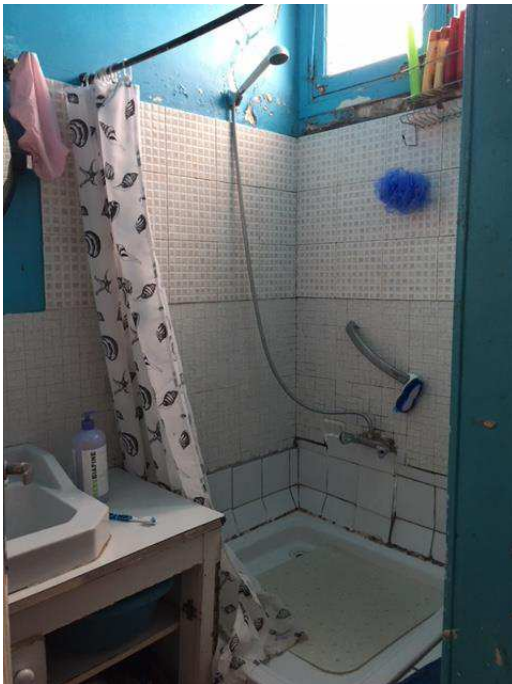
**SALLE DE DOUCHE (PREMIERE PORTE SUR LA GAUCHE DANS LE COULOIR)**

On y accède par une porte qui est très abîmée et dont la poignée est branlante.

Les cloisons sont recouvertes de plusieurs crédences soit carrelage soit mosaïque ainsi que de peinture en très mauvais état.

La pièce prend jour par une fenêtre en bois, double battant, simple vitrage, laquelle est abîmée.

La locataire me confirme qu'elle a connu des dégâts des eaux dans cette salle de bains que je peux constater.

- *Un bac de douche surélevé, coffrage carrelage, surmonté d'un robinet non mitigeur.*
- *Un meuble de salle de bains, abîmé, accueillant une vasque surmontée d'un robinet non mitigeur.*

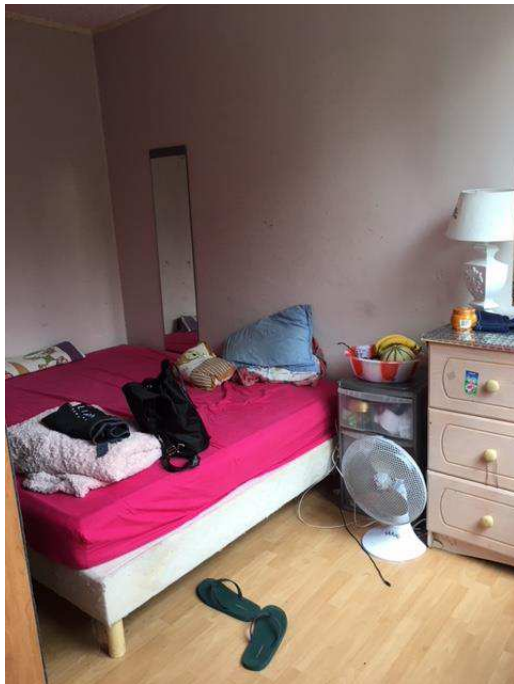
### TROISIEME CHAMBRE

On y accède depuis la pièce principale par une porte coulissante en bois, sans poignée, qui coulisse correctement.

Le sol est recouvert d'un revêtement plastique en état d'usage.

Les cloisons sont recouvertes de peinture en état d'usage.

Le plafond est recouvert de peinture en état d'usage.

La pièce prend jour par une fenêtre en bois, double battant, simple vitrage, avec persiennes en PVC à l'extérieur. Cette fenêtre donne sur les espaces verts de la résidence.

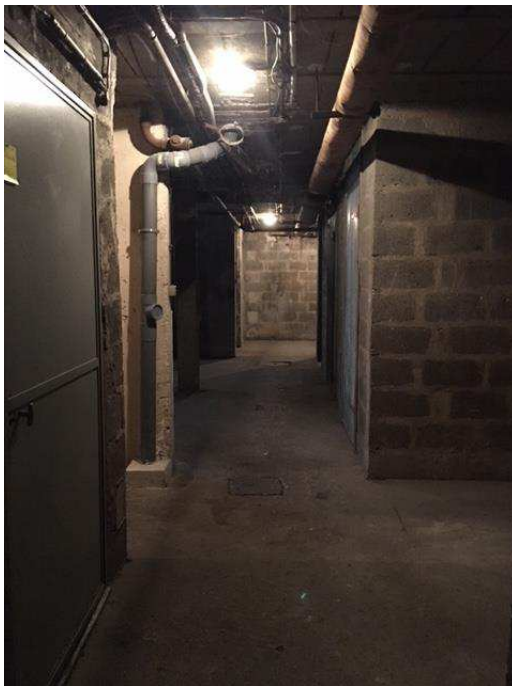
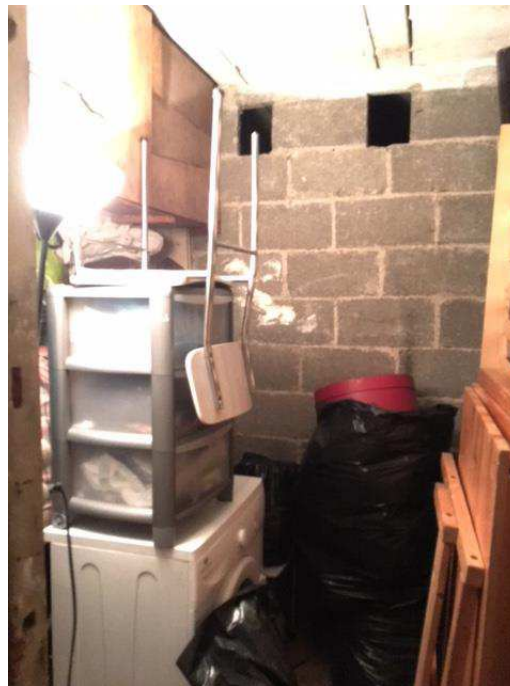
### **CAVE PORTANT LE N°15**

L'accès aux caves se fait depuis le hall en bas d'un escalier en béton. La locataire m'en donne l'accès.

La porte de cette cave, en bois, est fermée à l'aide d'un cadenas.

Au sol, du béton.

Les cloisons sont constituées de parpaings bruts.

- *Des étagères en bois.*
- *Des placards en bois situés en hauteur, largement remplis et dont la description exhaustive n'est pas possible.*
