## **PROCES-VERBAL DE DESCRIPTION**

**L'AN DEUX MILLE DIX-HUIT ET LE TRENTE AVRIL**

*Certifie me transporter ce jour sis 86 Avenue Anatole France 93600 AULNAY SOUS BOS cadastré section AL n° 63.*

*Le bien étudié est une maison à usage d'habitation datant de 1933 et agrandie en 1978.*

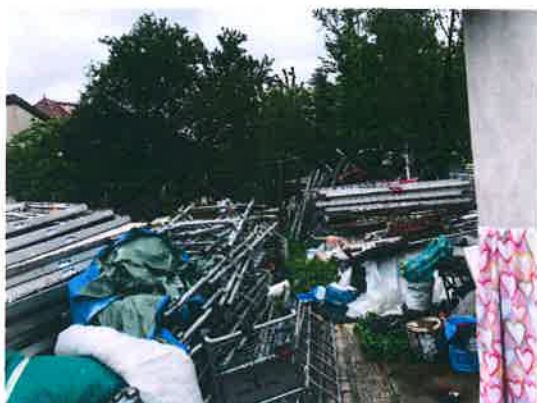
*Les lieux sont entretenus. Les parties extérieures et le garage sont encombrés de matériel professionnel relatif à l'activité de chantier de . Le garage du fait de son encombrement est inaccessible.*

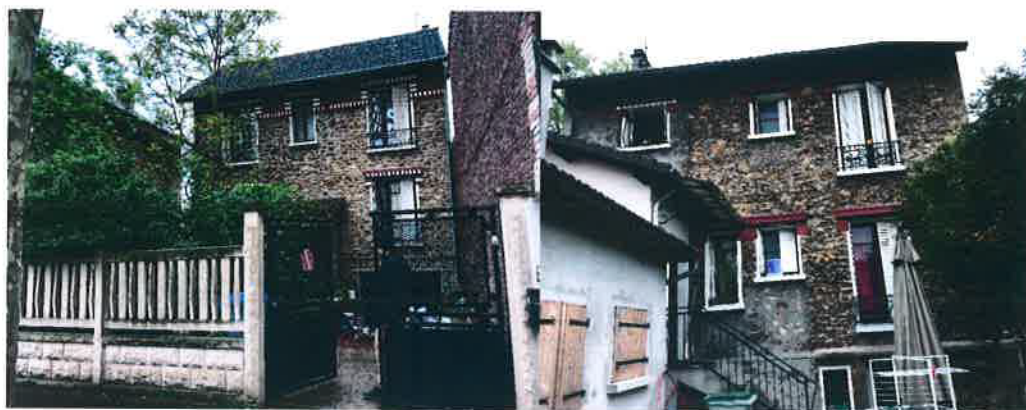
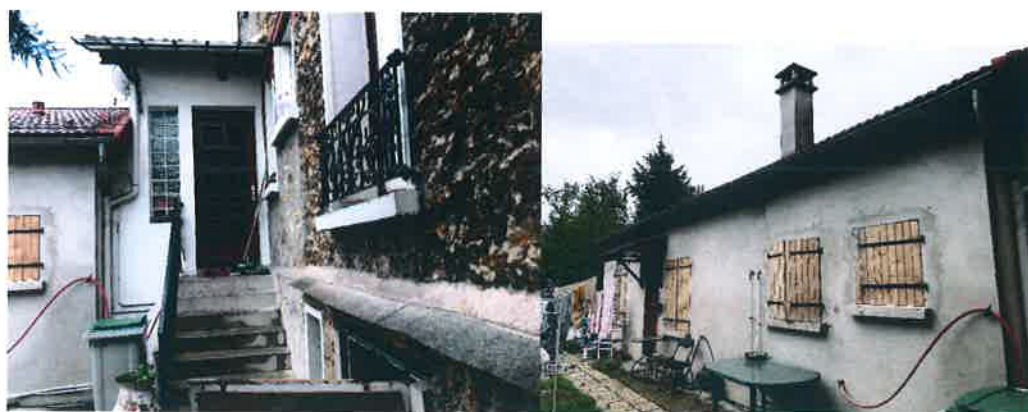
*En partie arrière il y a une terrasse composée de dalles de ciment en état d'usage.*

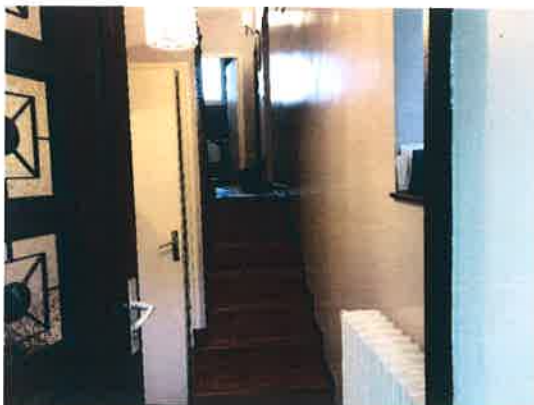
### **HALL BAS DU REZ-DE-CHAUSSEE :**

*L'entrée se réalise par une porte en bois partie centrale vitrée en bon état.*

*Sol : le sol est recouvert de carrelage en état d'usage.*

*Murs : les murs sont recouverts de peinture en état d'usage . préense ce de 12 pavés de verre côté mur face droite.*

*Plafond : le plafond est recouvert de peinture en état d'usage.*

*Généralités : présence d'un radiateur en état d'usage.*

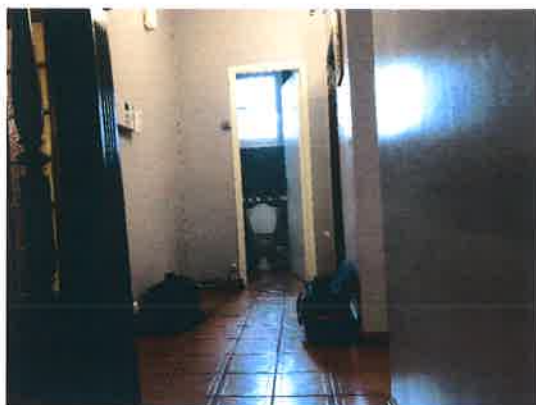
### **HALL HAUT DU REZ-DE-CHAUSSEE SURELEVE :**

Sol : le sol est recouvert de carrelage en état d'usage.

Murs : les murs sont recouverts de peinture en état d'usage. présence de 12 pavés de verre côté mur face droite.

Plafond : le plafond est recouvert de peinture en état d'usage.

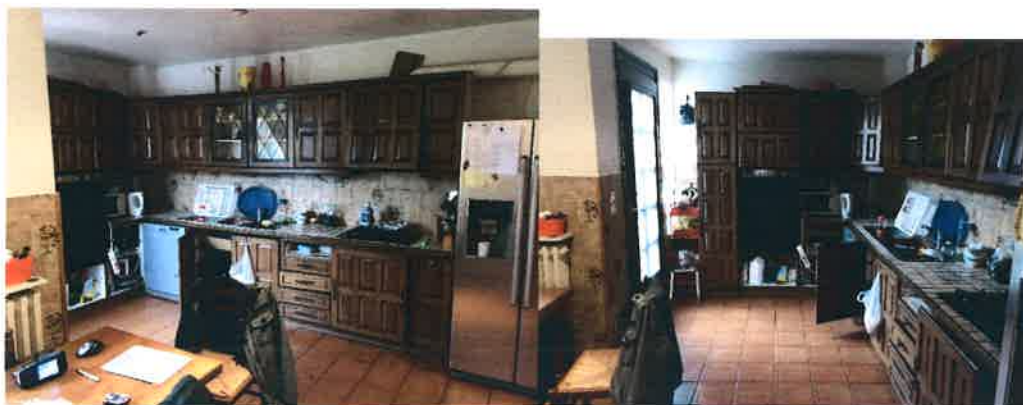
### **CUISINE :**

La cuisine est **équipée** de meubles bas et hauts en bois en état d'usage avec plan de travail carrelé, évier double en état d'usage et hotte aspirante.

Sol : le sol est recouvert de carrelage en état d'usage.

Murs : les murs sont recouverts de faïence murale sur la mi-hauteur en état d'usage et de peinture en état d'usage en continuité.

Plafond : le plafond est recouvert de peinture en état d'usage avec spots encastrés.

Fenêtre : présence d'une fenêtre simple vantail ouvrante en bois double vitrage en état d'usage avec persiennes métalliques en état d'usage.

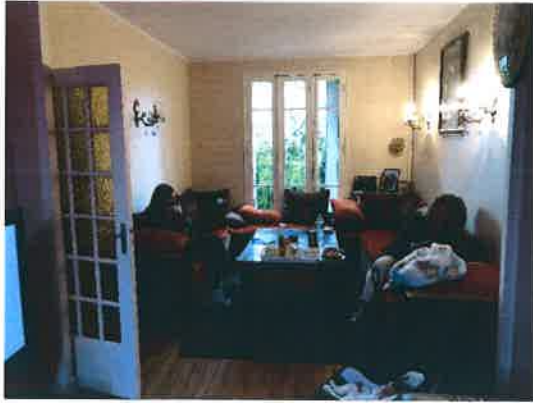
### **SALON:**

Sol : le sol est recouvert de parquet en état d'usage.

Murs : les murs sont recouverts de peinture en état d'usage.

Plafond : le plafond est recouvert de peinture en état d'usage.

Fenêtre : présence sur rue d'une fenêtre double vantaux ouvrante en bois simple vitrage et en continuité d'une fenêtre simple vantail ouvrante simple vitrage , l'ensemble en état d'usage avec volets persiennes métalliques en état d'usage et garde-corps métallique en état d'usage.

Présence sur jardin arrière d'une fenêtre en bois double vantaux ouvrante simple vitrage en état d'usage avec persiennes métalliques en état d'usage et garde-corps métallique en état d'usage.

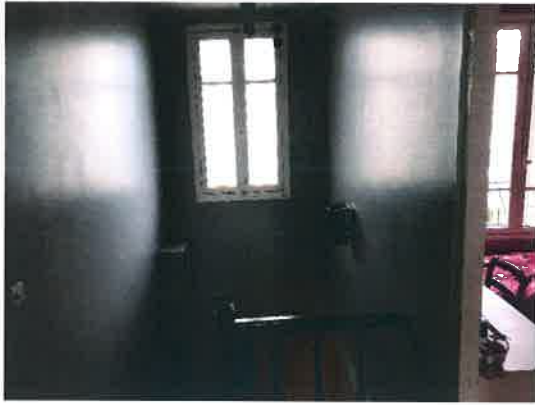
### **PALIER :**

*Sol : le sol est recouvert de parquet en état d'usage.*

*Murs : les murs sont recouverts de peinture en état d'usage.  
Présence d'un placard en bois avec portes en bois en état d'usage.*

*Plafond : le plafond est recouvert de peinture en état d'usage.*

*Fenêtre : présence d'une fenêtre ouvrante double vantaux en bois vitrage simple en état d'usage.*

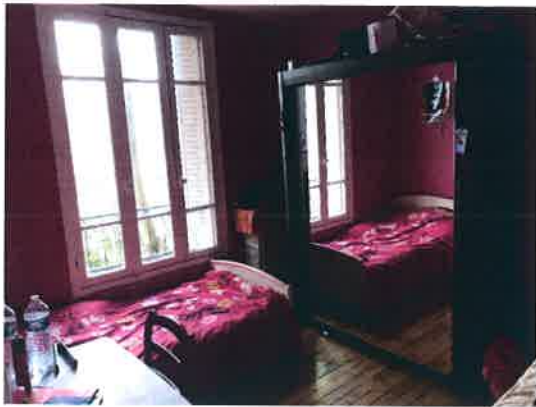
### **CHAMBRE GAUCHE SUR RUE :**

*L'accès se réalise par une porte en bois en état d'usage.*

*Sol : le sol est recouvert de parquet en état d'usage*

*Murs : les murs sont recouverts de peinture en état d'usage.*

*Plafond : le plafond est recouvert de peinture en état d'usage.*

*Fenêtre : présence d'une fenêtre ouvrante simple vantail en bois simple vitrage et en continuité d'une fenêtre ouvrante double vantaux en bois simple vitrage avec persiennes métalliques et garde-corps métallique*

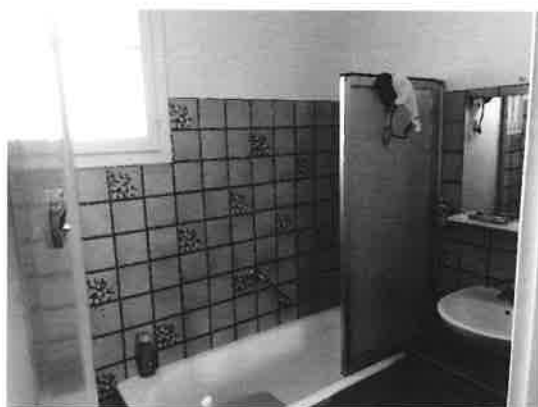
### **SALLE DE BAINS :**

Sol : le sol est recouvert de carrelage en état d'usage.

Murs : les murs sont recouverts de faïence en état d'usage sur la mi-hauteur et de peinture en état d'usage sur la continuité.

Plafond : le plafond est recouvert de peinture en état d'usage.

Fenêtre : présence d'une fenêtre ouvrante simple vantail vitrage simple en état d'usage avec présence d'un garde-corps métallique en état d'usage.

Généralités : présence d'un bidet en état d'usage, d'un W.C en état d'usage, d'une baignoire en état d'usage et d'un radiateur en état d'usage.

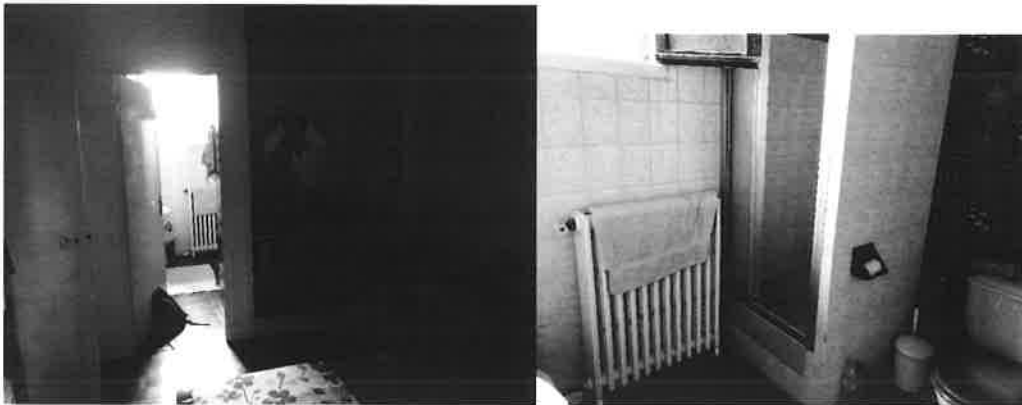
### **SALLE DE BAINS :**

*Sol : le sol est recouvert de carrelage en état d'usage.*

*Murs : les murs sont recouverts de faïence en état d'usage sur la mi-hauteur et de peinture en état d'usage sur la continuité.*

*Plafond : le plafond est recouvert de peinture en état d'usage.*

*Fenêtre : présence d'une fenêtre ouvrante double vantaux vitrage simple en état d'usage avec persiennes métalliques en état d'usage et grille de sécurité métallique en état d'usage.*

*Généralités : présence d'un bidet en état d'usage, d'un W.C en état d'usage, d'une douche en état d'usage et de deux radiateurs en état d'usage.*

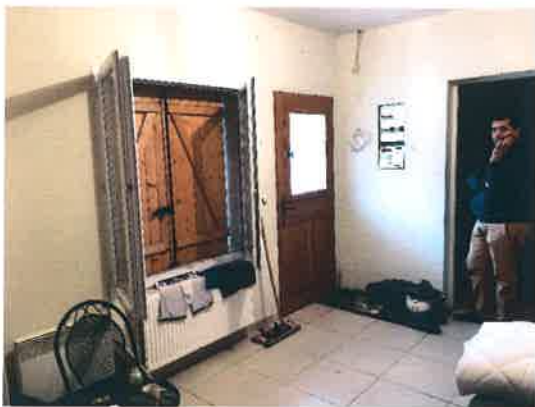
**PREMIERE PIECE DIRECTEMENT SUR ENTREE :**

Sol : *le sol est recouvert de carrelage en état d'usage.*

Murs : *les murs sont recouverts de peinture en état d'usage.*

Plafond : *le plafond est recouvert de peinture en état d'usage.*

Fenêtre : *présence d'une fenêtre en PVC ouvrante double vantaux double vitrage en état d'usage avec volets battants en bois en état d'usage.*

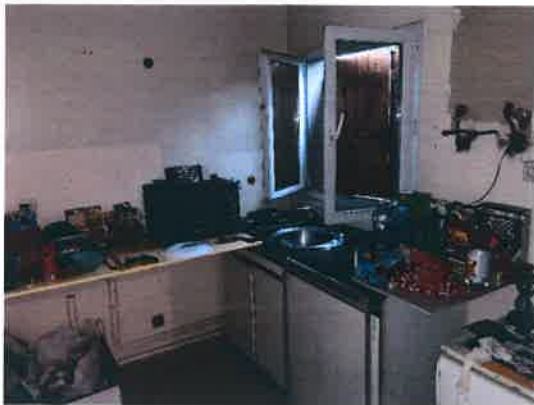
### **CUISINE :**

Sol : le sol est recouvert de carrelage en état d'usage.

Murs : les murs sont recouverts de peinture en état d'usage.

Plafond : le plafond est recouvert de peinture en état d'usage.

Fenêtre : présence d'une fenêtre en PVC ouvrante double vantaux double vitrage en état d'usage avec volets battants en bois en état d'usage.

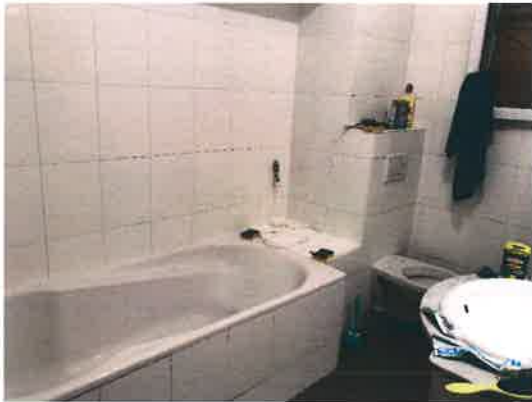
### **SALLE DE BAINS :**

Sol : le sol est recouvert de carrelage en état d'usage.

Murs : les murs sont recouverts de faïence en état d'usage sur la mi-hauteur et de peinture en état d'usage sur la continuité.

Plafond : le plafond est recouvert de peinture en état d'usage.

Fenêtre : présence d'une fenêtre ouvrante en PVC simple vantail double vitrage en état d'usage avec un volet battant en bois en état d'usage.

Généralités : présence d'un W.C suspendu en état d'usage, d'une baignoire en état d'usage, d'un radiateur en état d'usage et d'un radiateur sèche-serviette en état d'usage.
